# Contribution du béton dans la défaillance structurale des bâtiments en béton arme au Burundi

**CONTRIBUTION DU BETON DANS LA DEFAILLANCE  
STRUCTURALE DES BATIMENTS EN BETON ARME AU BURUNDI.**

Mémoire

**Bujumbura, Septembre 2021**

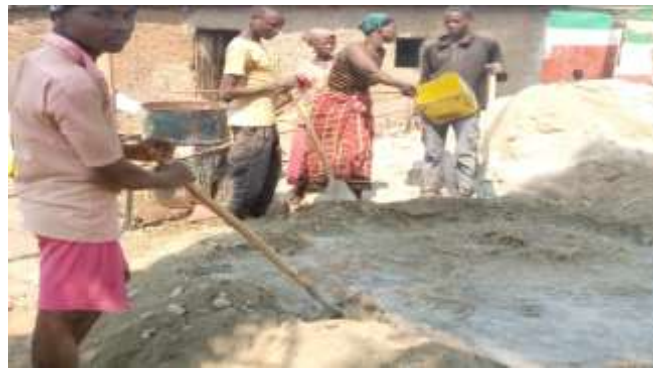
Au Burundi, sur la plupart de chantiers, les bétonnières ne sont pas utilisées lors la fabrication du béton. Le malaxage et gâchage des constituants du béton sont généralement réalisés sur le sol nu. Et même lors du malaxage du béton, la quantité d'eau recommandée pour le gâchage du béton (Figure 1.3) n'est pas prise en compte [3].

Figure 1.3 – Photo prise en date du 26 juin 2021 montrant l'étape de malaxage du béton sur l'un des chantiers au Burundi.

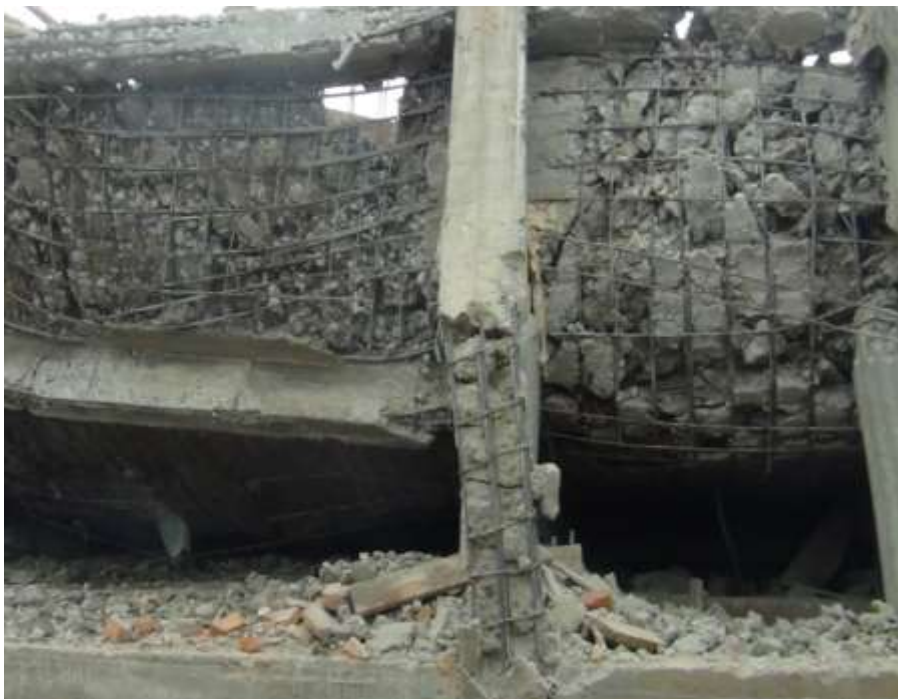
Figure 3.1 – Bâtiment effondré à Buterere, le 16 mai 2018, Quartier Miroir, source agence de protection civile.

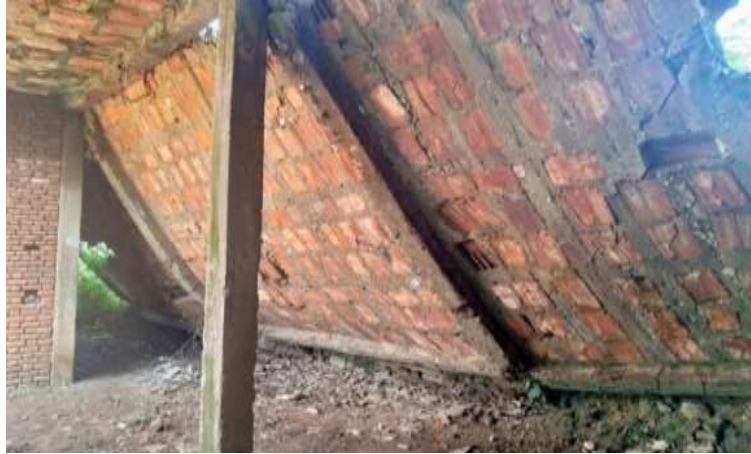
Figure 3.2 – Partie effondrée d’un immeuble au cours d’exécution au quartier Winterekwa ,  
zone Kamenge, commune Ntahangwa.

L’effondrement a eu lieu la nuit du 08 novembre 2013, date de prise : 14/ 06/ 2021

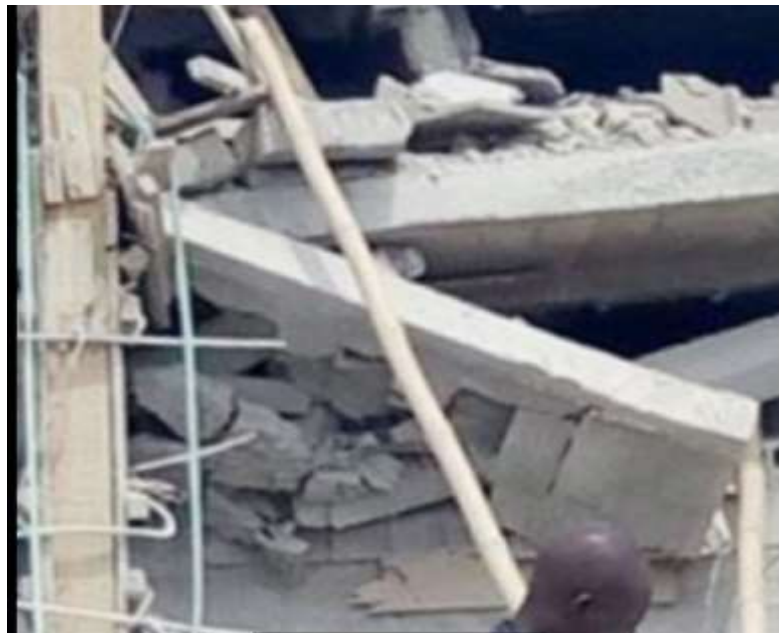
Figure 3.3 – Un immeuble effondré au cours d’exécution au quartier Kibenga.

Pour ce cas d’effondrement, on n’a pas pu obtenir des informations sur le bilan dégâts, date de prise : 14/ 06/ 2021

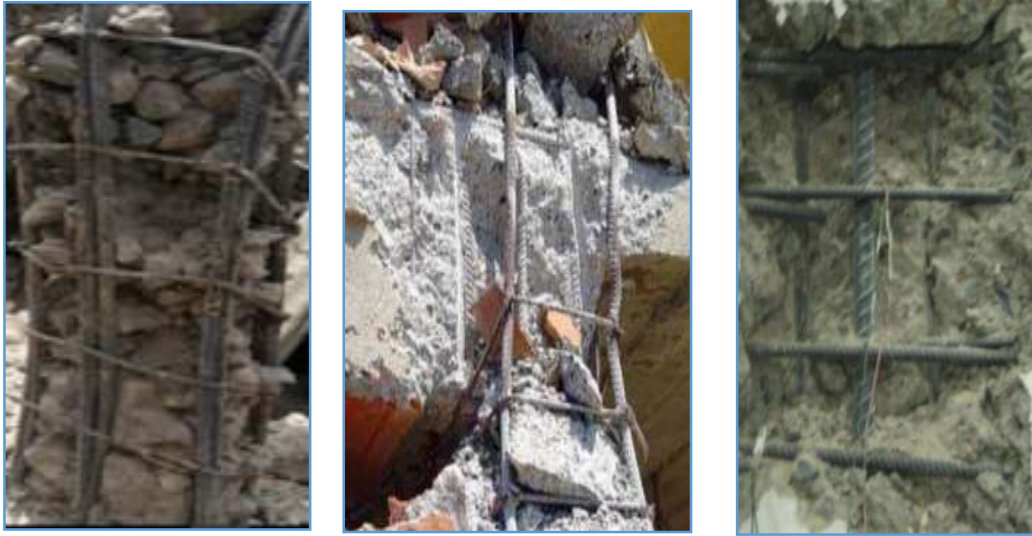
Figures 3.4 – Ruine des poteaux des immeubles en construction au Burundi.

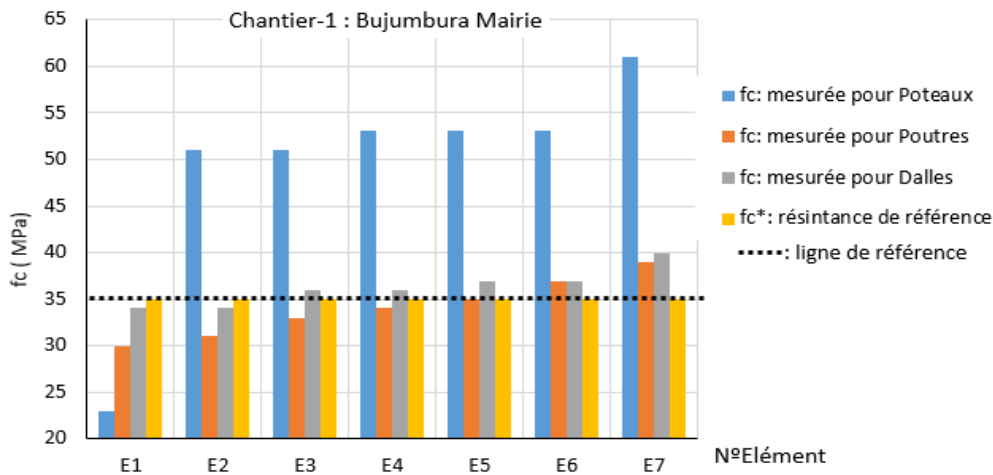
Pour le premier bâtiment d'étude désigné ici chantier 1, le ciment utilisé était de classe de résistance (42.5). Les résultats obtenus (Figure 3.5) montrent que les valeurs de résistance en compression mesurées pour les poteaux sont plus élevées par rapport à celles mesurées pour les poutres et dalles. 86% des poteaux ont une résistance en compression supérieure à la valeur (normative) de référence. 71% des résistances en compression du béton, mesurées sur les poutres et les panneaux de la dalle étaient inférieures à la valeur normative de résistance en compression du béton issue du ciment de classe (42.5), marquée par la ligne pointillée.

Figure 3.5 – Résistances à la compression mesurées sur les éléments structuraux du bâtiment d'étude numéro (1) en Mairie de Bujumbura.

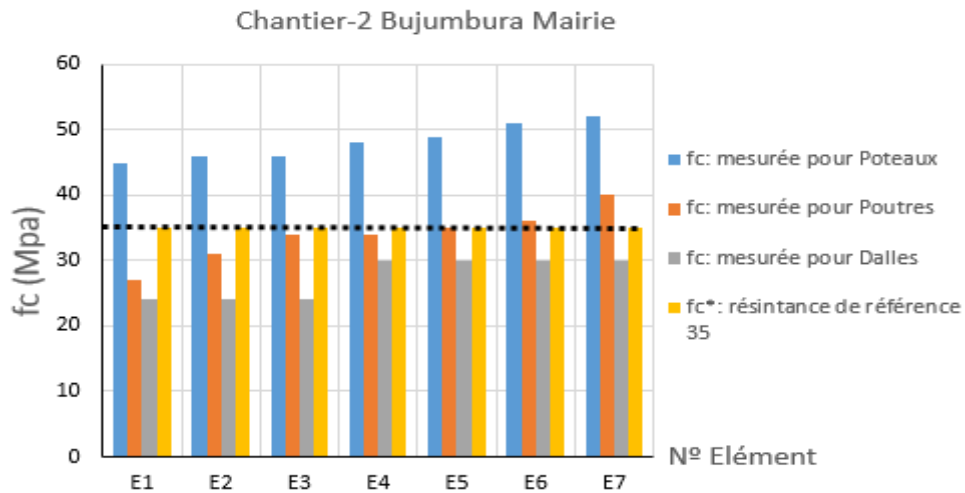
Pour le deuxième bâtiment d'étude désigné ici chantier 2, le ciment utilisé était aussi de classe de résistance (42.5). Les résultats obtenus (Figure 3.6) montrent que les valeurs de résistance en compression mesurées pour les poteaux sont plus élevées par rapport à celles mesurées pour les poutres et dalles. 100% des poteaux avaient une résistance en compression supérieure à la valeur (normative) de référence. 90% des résistances en compression du béton, mesurées sur les poutres et les panneaux de la dalle étaient inférieures à la valeur normative de résistance en compression du béton issue du ciment de classe (42.5), marquée par la ligne pointillée.

Figure 3.6 – Résistances à la compression mesurées sur les éléments structuraux du bâtiment d'étude numéro (2) en Mairie de Bujumbura.

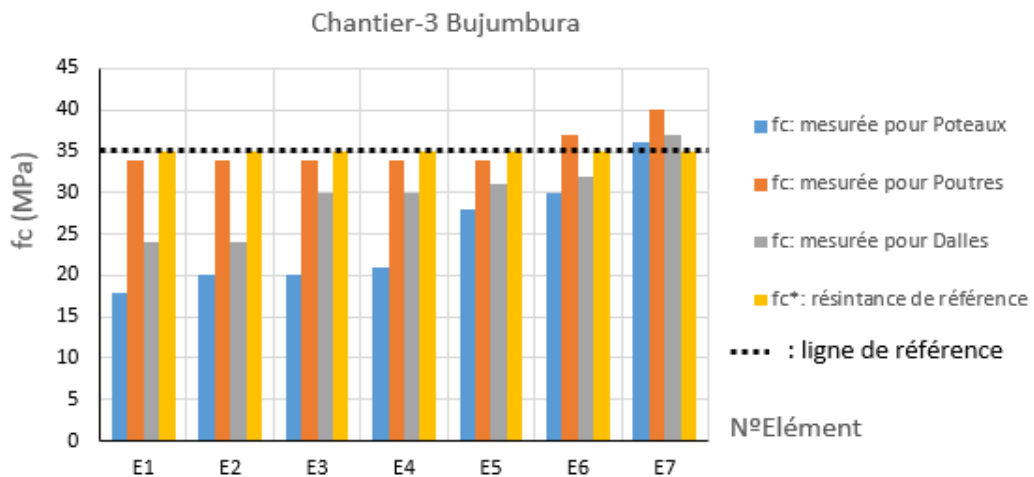
Pour le 3<sup>ème</sup> chantier, 86% des résistances en compression du béton sont inférieures à la valeur normative de résistance en compression du béton (Figure 3.7)

Figure 3.7 – Résistances à la compression mesurées sur les éléments structuraux du bâtiment d'étude numéro (3) en province de Bujumbura.

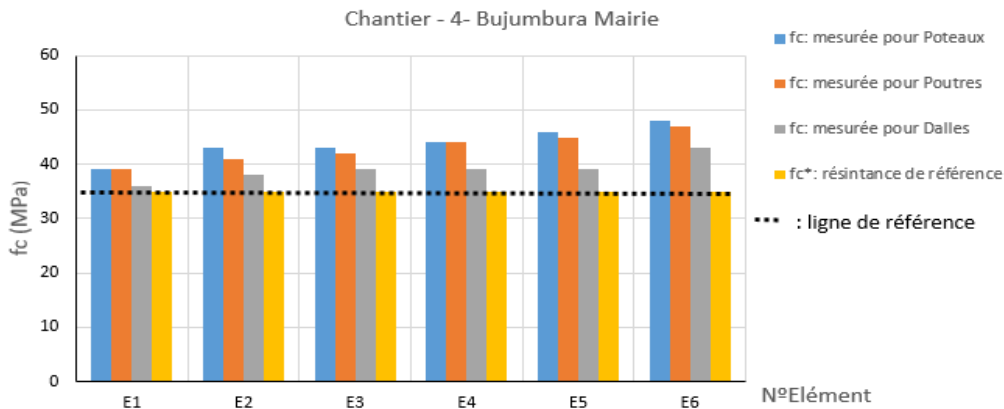
Pour le 4<sup>ème</sup> chantier, 100% des résistances en compression du béton mesurées sur les poteaux, poutres et dalles sont supérieures à la valeur normative de résistance en compression du béton (Figure 3.8).

Figure 3.8 – Résistances à la compression mesurées sur les éléments structuraux du bâtiment d'étude numéro (4) en Mairie de Bujumbura.

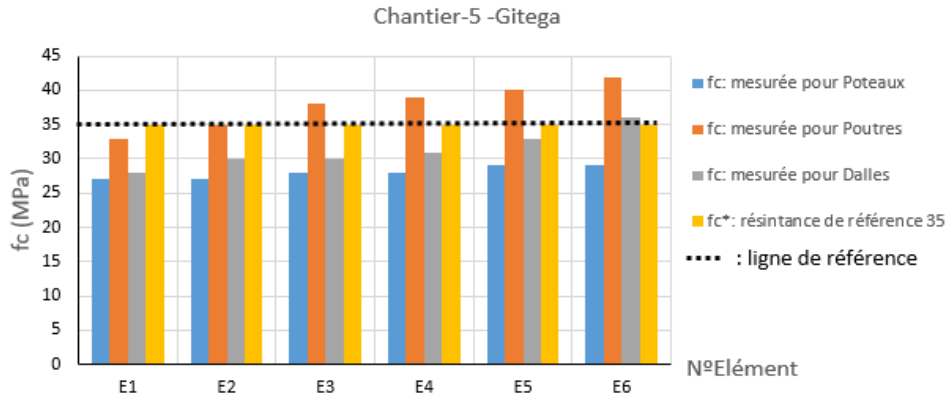
D'après les résultats obtenus, pour le 5<sup>ème</sup> chantier, nous constatons que les résistances à la compression du béton des poutres sont à 86% supérieures à la résistance de référence. 100% des poteaux et panneaux de dalle ont une résistance inférieure à la valeur de référence de la résistance en compression du béton (Figure 3.9).

Figure 3.9 – Résistances à la compression mesurées sur les éléments structuraux du bâtiment d'étude numéro (5) à Gitega.

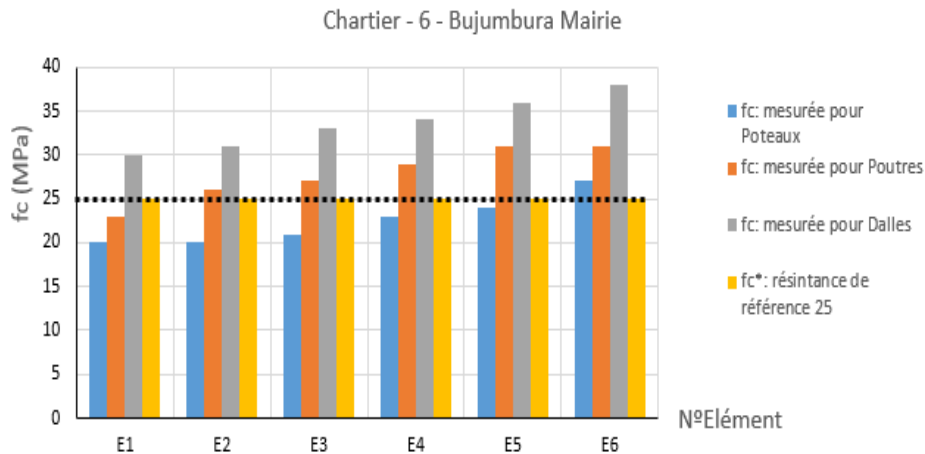
Pour le 6<sup>ème</sup> chantier, 100% des poteaux ont une résistance en compression supérieure à la résistance de référence. Et 86% des poutres et panneaux de dalle ont une résistance supérieure à la valeur de référence de la résistance en compression du béton (Figure 3.10).

Figure 3.10 – Résistances à la compression mesurées sur les éléments structuraux du bâtiment d'étude numéro (6) en Mairie de Bujumbura.

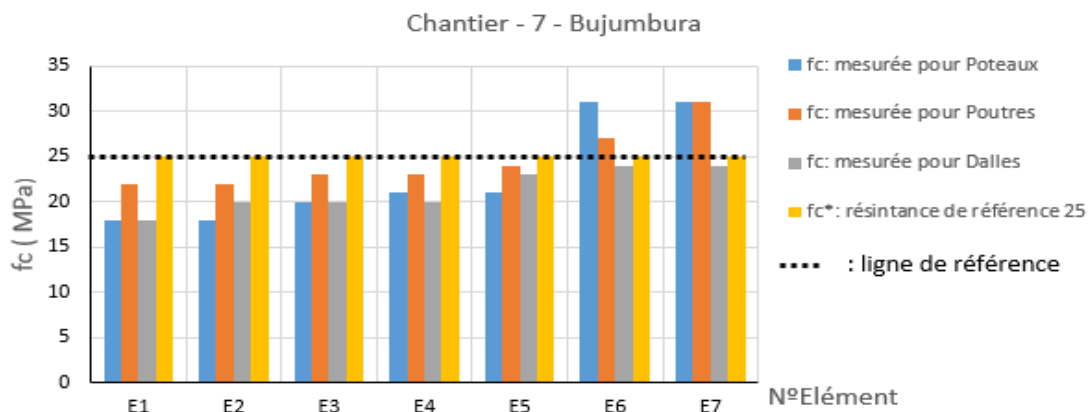
Pour le 7<sup>ème</sup> chantier, 86% des poteaux et poutres ont une résistance en compression supérieure à la résistance de référence. Et 100% des résistances mesurées sur les panneaux de la dalle ont une résistance inférieure à la valeur de référence de la résistance en compression du béton (Figure 3.11).

Figure 3.11 – Résistances à la compression mesurées sur les éléments structuraux du bâtiment d'étude numéro (7) dans la province de Bujumbura.
