L'ETALEMENT SPATIAL DE LA VILLE DE BUJUMBURA SOUS  
CONTRAINTE DE RISQUES NATURELS ET DE  
BARRIERES GEOGRAPHIQUES (1897-2018)

MANIRAKIZA Sylvestre

Mémoire présenté et défendu  
publiquement pour l'obtention du  
Diplôme de Licence en Géographie

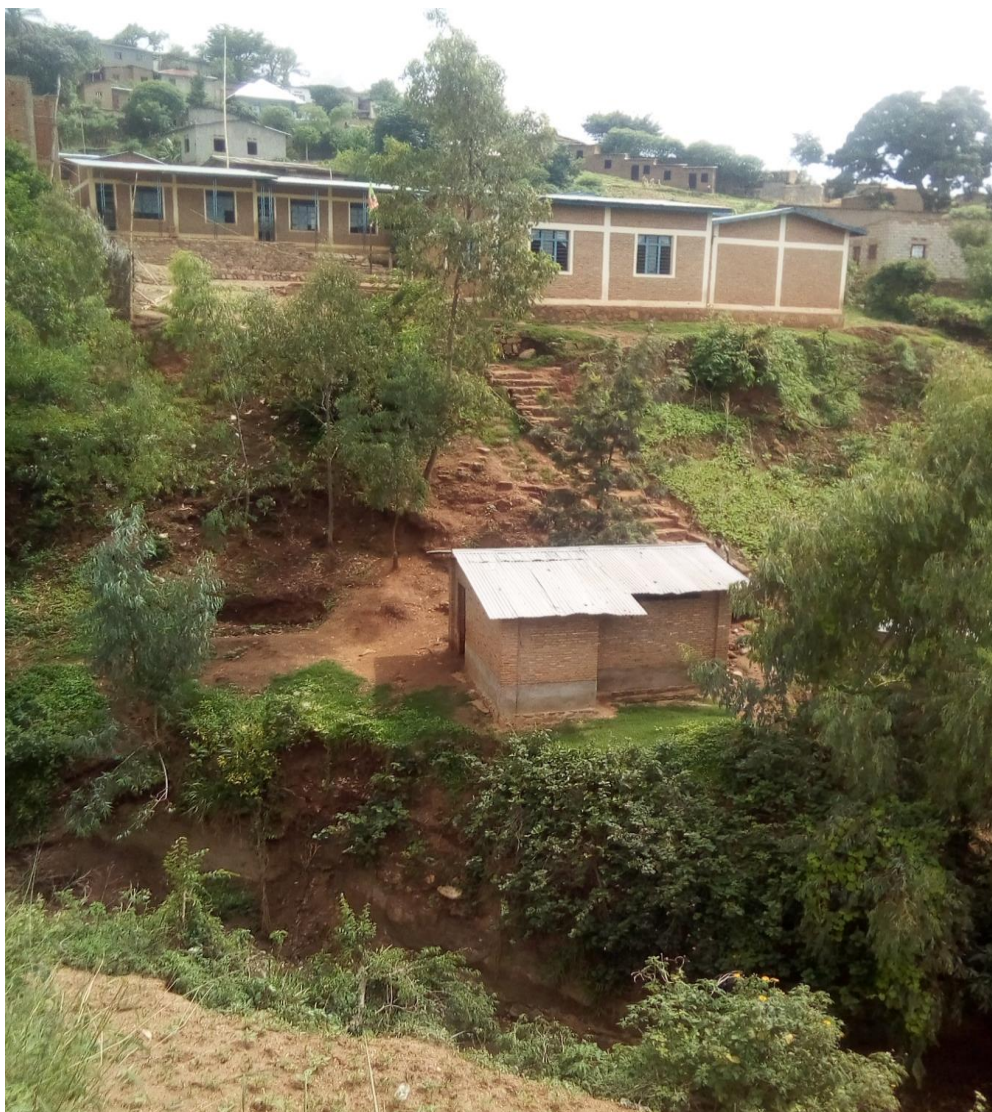
La **photo n°1** montre la zone pentue où est construit l'ECOFO Murweza avec des latrines risquant de dégringoler au fond d'un ravin.

**Photo 1: Infrastructures de l'ECOFO Murweza**

Malgré le danger de ces infrastructures, d'autres salles de classe sont en cour de construction.

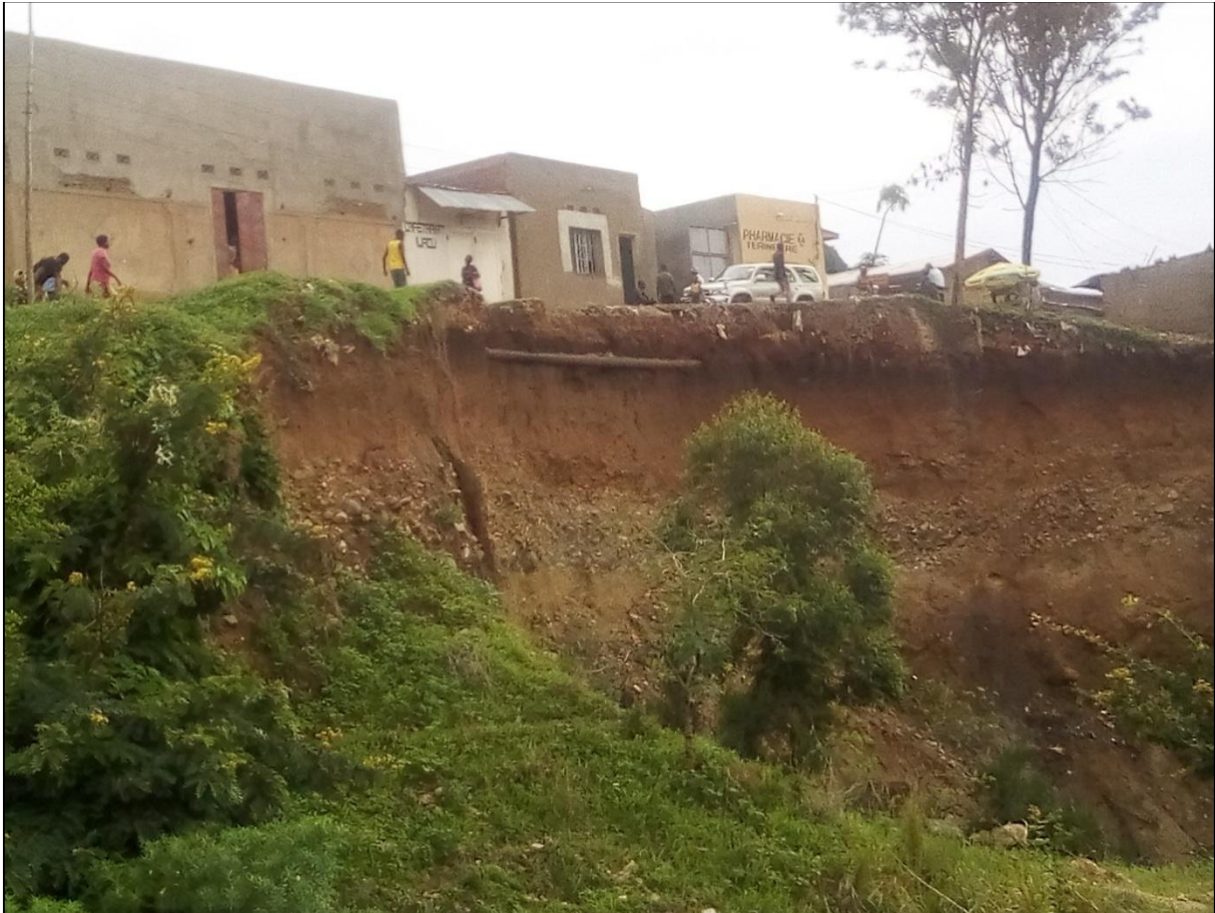
La **photo n°2** nous montre des infrastructures tant publiques (tuyaux d'adduction d'eau potable) que privés (maisons) dans une zone de glissement de terrain continu à Mugoboka sur la rivière Ntakangwa.

**Photo 2: Une zone de glissement de terrain à Mugoboka**

Les propriétaires de ces infrastructures ne se soucient de rien avec les équipements de moulins électriques à vibreur considérable aggravant la fissuration active du lieu. Le cas le plus frappant, les propriétaires ne voient pas que la dernière chance qu'ils ont, c'est le tuyau métallique d'adduction d'eau qui reste le seul soutien de toutes ces infrastructures. Malheureusement, ce dernier est le deuxième que la REGIDESO a mis en place après l'emportement du premier tuyau qui était installé à 19m de la berge originale de la rive gauche de la Ntakangwa comme le montre la **Photo n°3**.

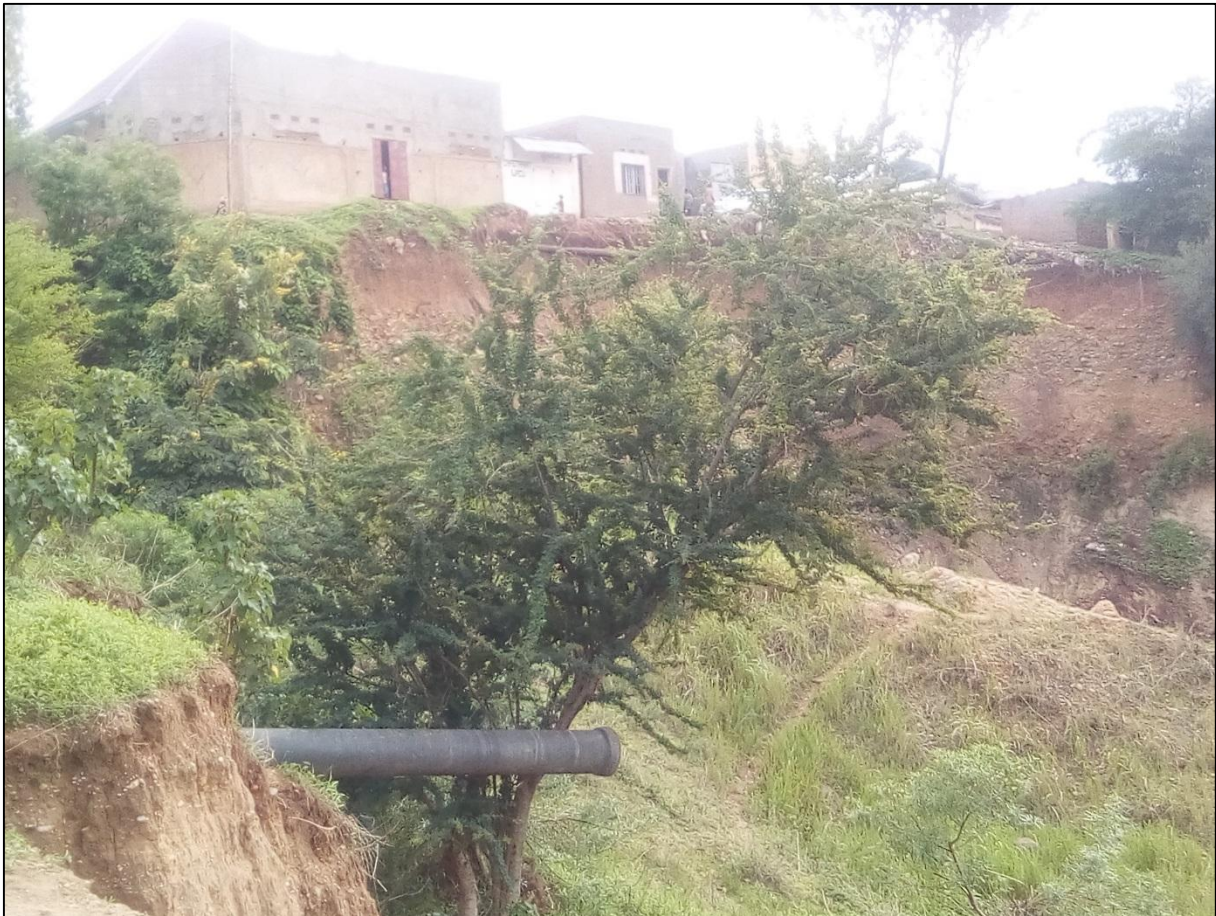
**Photo 3: Tuyau d'eau endommagé par le fort glissement à Mugoboka**

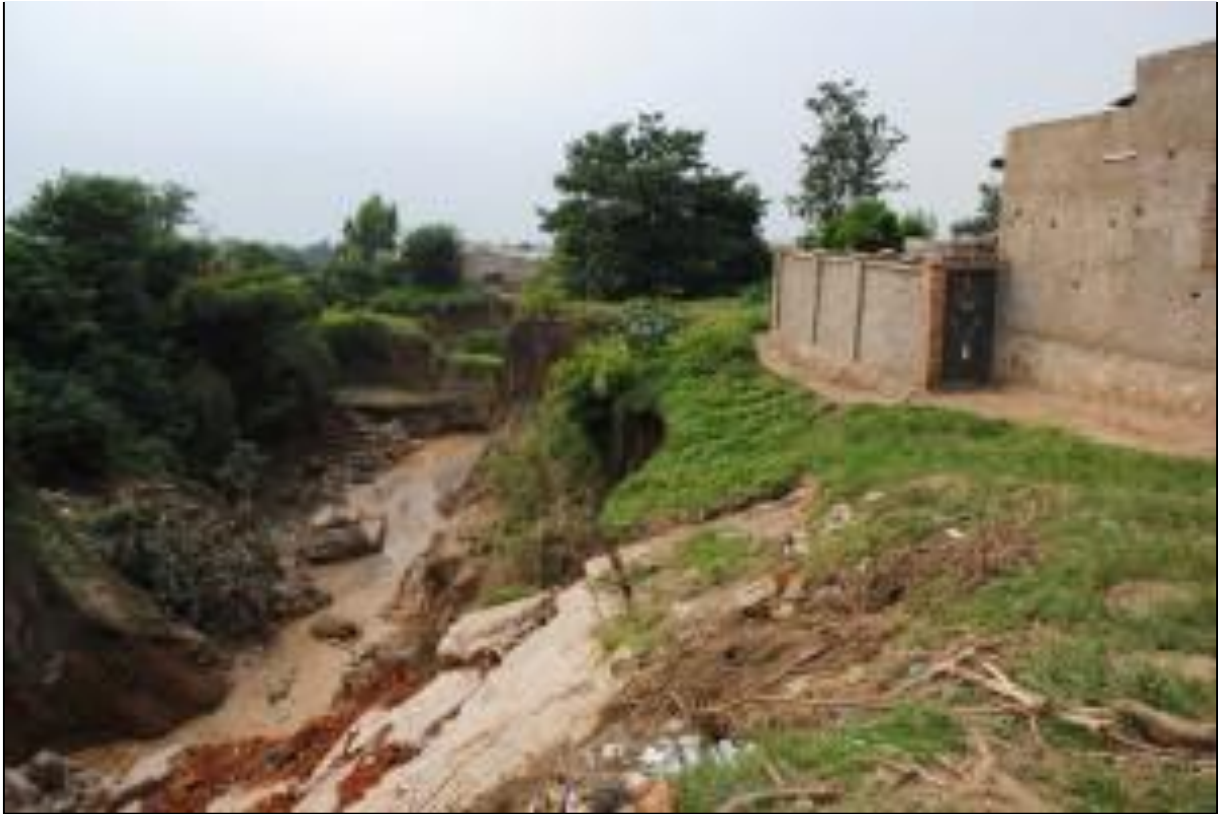
La **Photo n°4** nous montre une urbanisation anarchique observée dans la ville de Bujumbura où une clôture d'une habitation à moins de cinq mètres de la rivière Nyabagere (Kamenge) était typique.

**Photo 4: Une clôture d'une habitation à moins de cinq mètres de la rivière Nyabagere (Kamenge)**

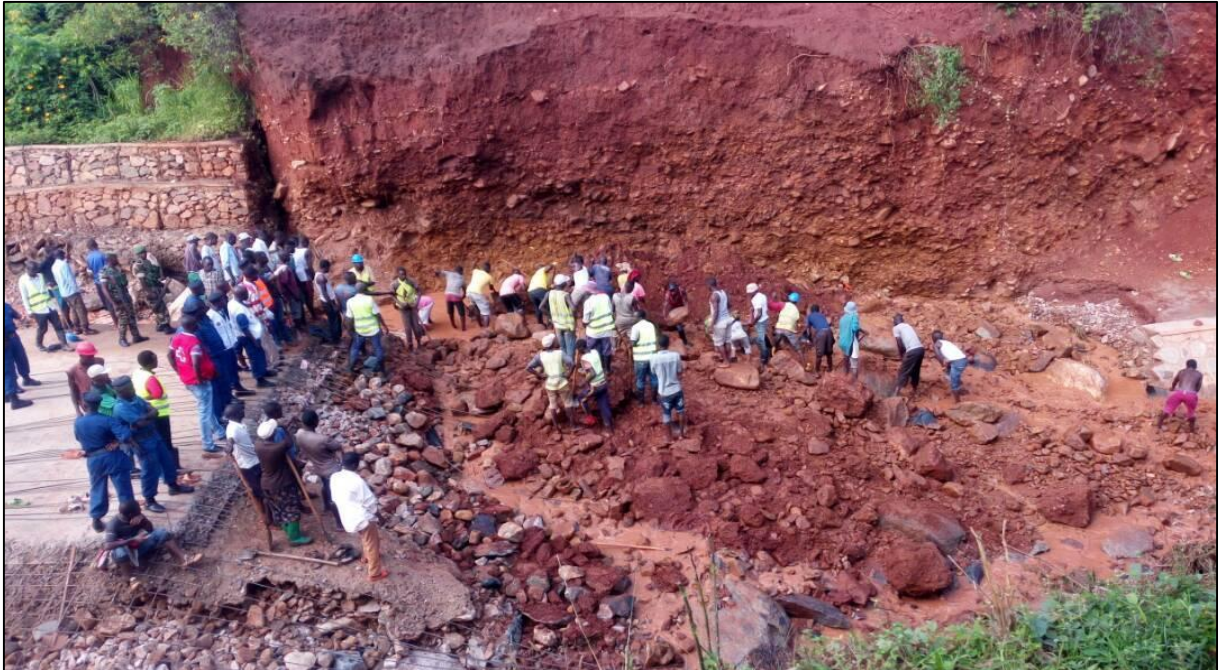
La **photo n°6** nous montre un glissement de terrain sur la Rivière Gasenyi.

**Photo 6: Berge écroulé de la rivière Gasenyi en cours de réhabilitation**

Cette **Photo n°6**, montre la berge écroulée de la rivière Gasenyi en cours de réhabilitation. Ce glissement a entraîné 7morts sur le champ et 13 gravement blessés.

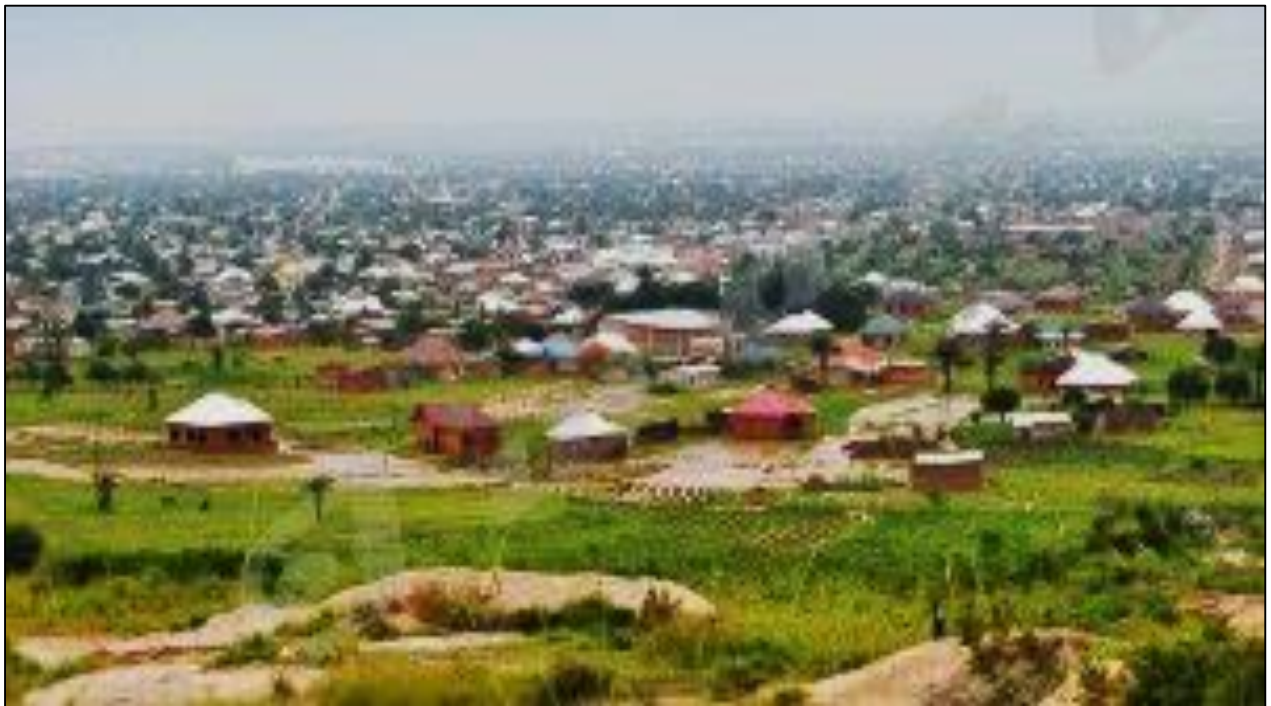
La **photo n°7** nous montre l'inondation de Gatumba en date du 10 mars 2014 après un mois seulement de la catastrophe d'inondation des quartiers du Nord de la ville de Bujumbura.

**Photo 7: Inondation de Gatumba en date du 10 mars 2014**

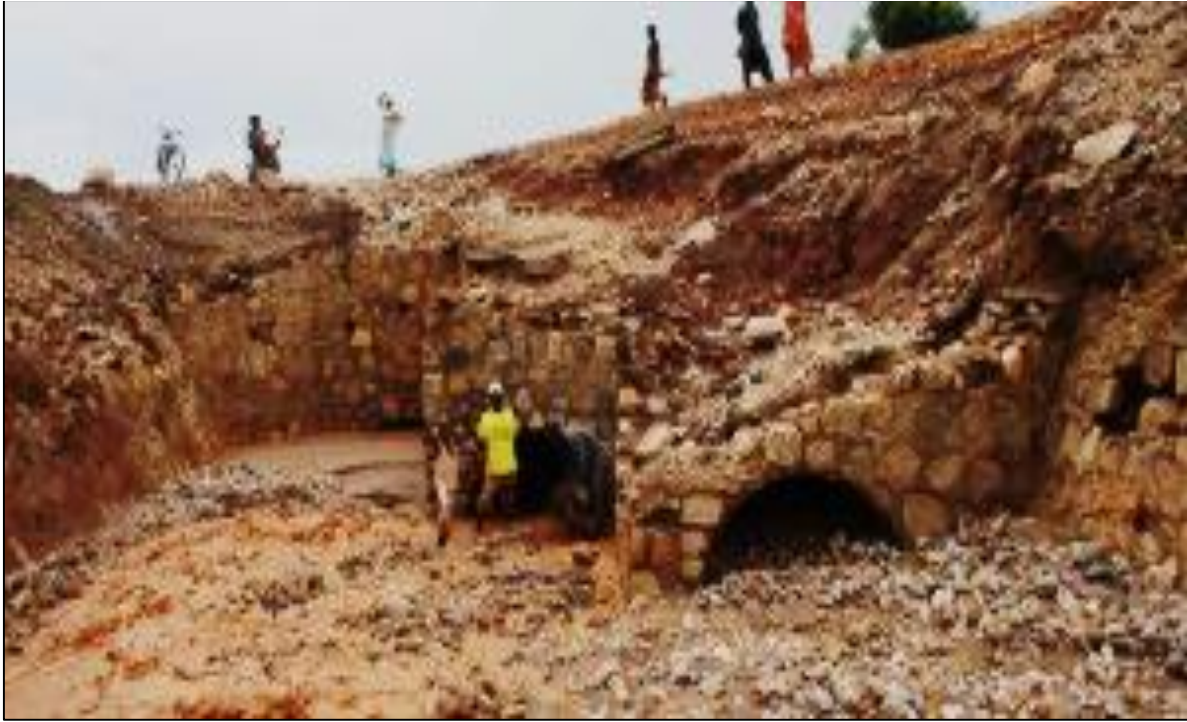
**Photo 8: Obstruction des buses de la rivière Gasenyi**

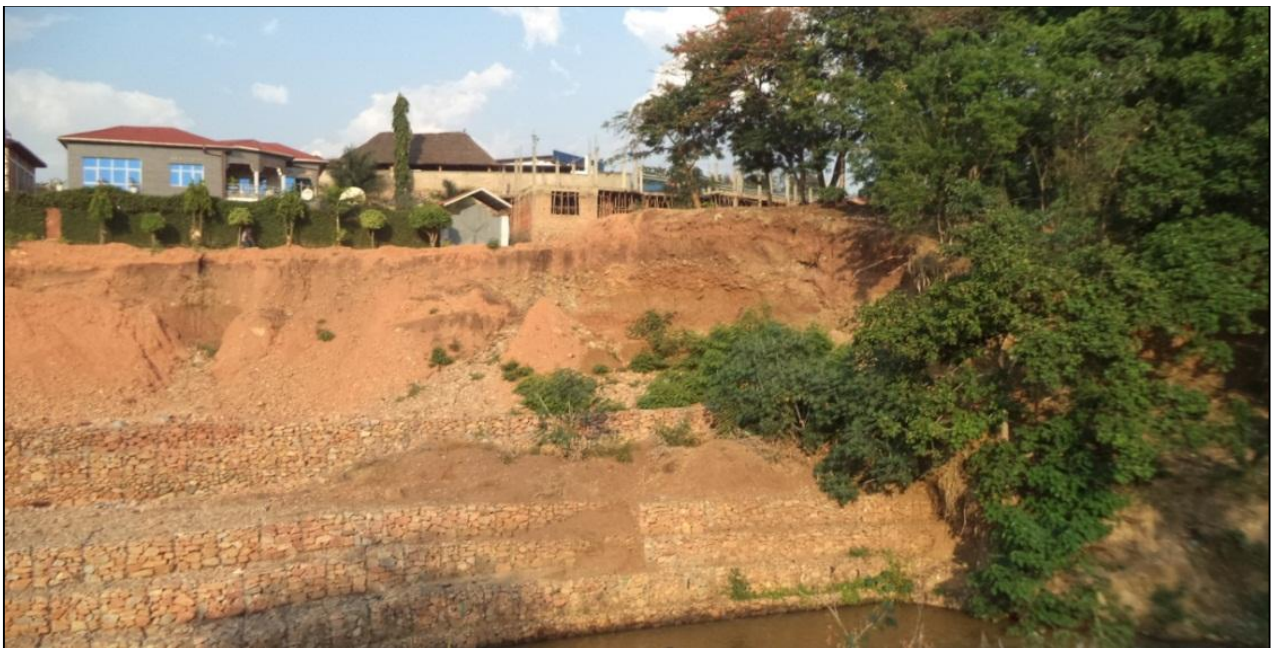
#### **Photo 9: Solifluxion sur la rivière Ntakangwa**

Les occupants de ces habitations de Kigobe ont déménagé suite à ce perpétuel dynamique de la rivière Ntakangwa.

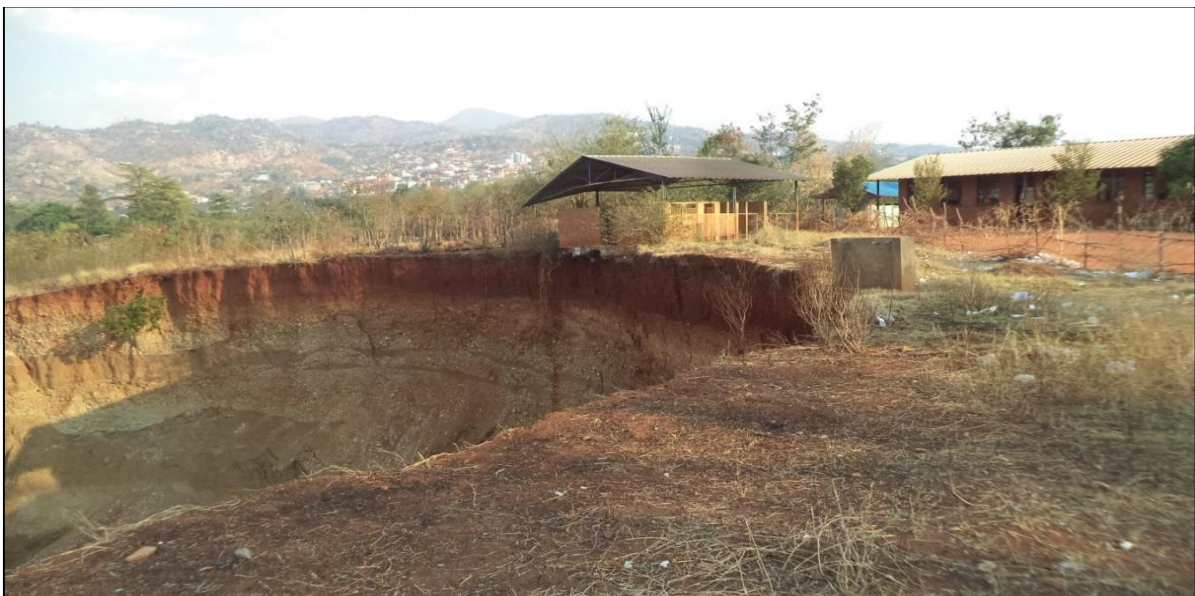
**Photo 10: Chute des murs de l'ECOFO NYAKABIGA**

Une grande partie des toilettes de l'ECOFO Nyakabiga s'est effondrée suite au glissement de terrain sur la rive gauche de la rivière Ntakangwa.

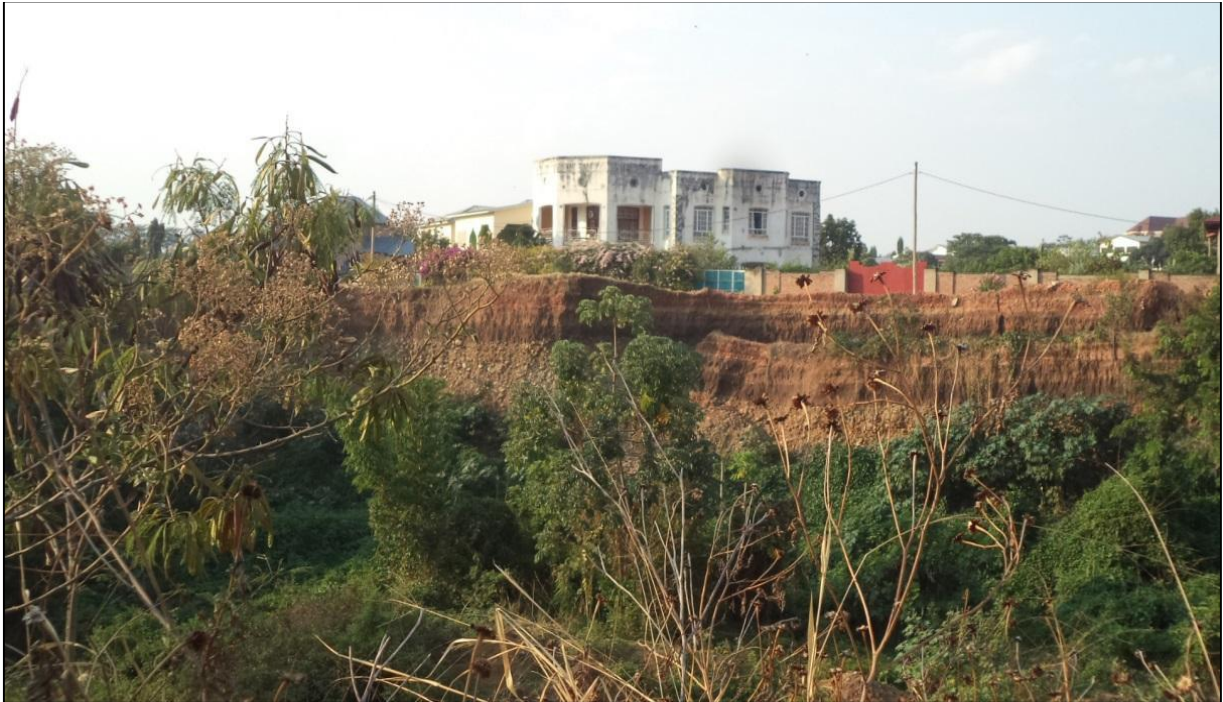
**Photo 11: Des maisons en cours d'effondrements sur la rive droite de la Ntchangwa**

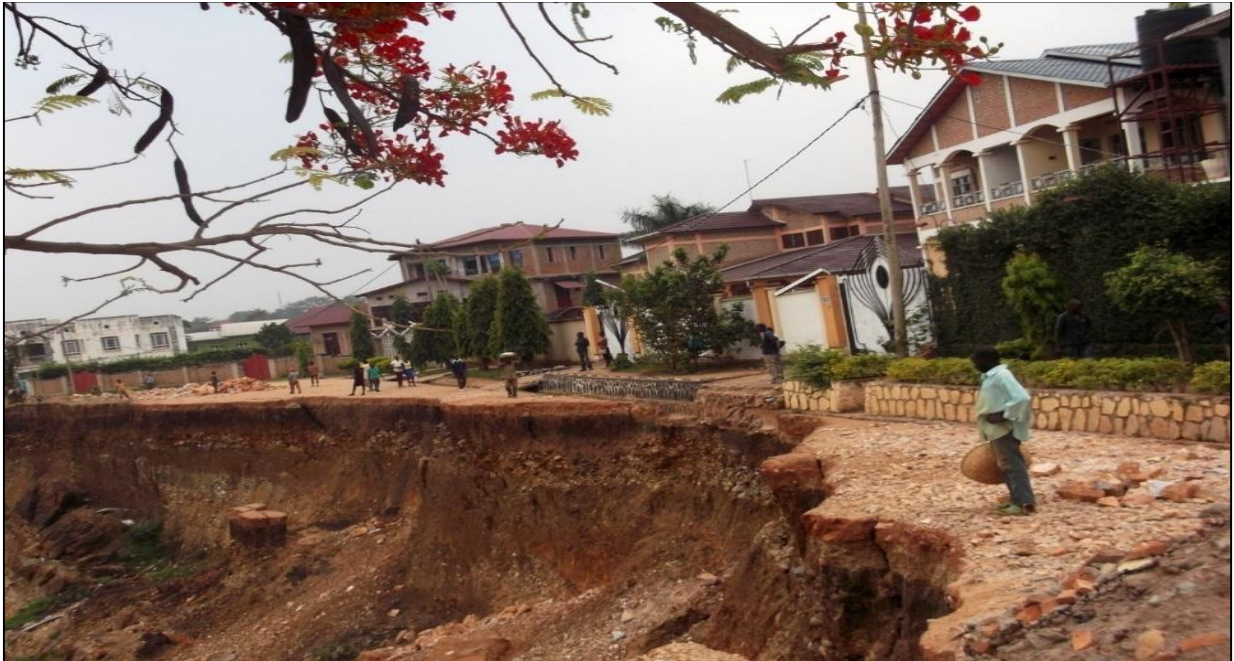
La **photo n°12** montre clairement que même les infrastructures routières sont parfois menacées par ces rivières torrentielles.

**Photo 12: Route du Quartier Kigobe écroulée**

Suite à ce perpétuel mouvement causé par ces eaux de pluies, la Rivière Ntakangwa a décapé toute la route entière allant vers KIGOBE. Malheureusement, des travaux d'aménagement dudit endroit qui avaient été commencés depuis mai 2018, n'a pas été achevé. Beaucoup d'infrastructures risquent d'y succomber alors que la prévention serait plus importante que la réhabilitation.

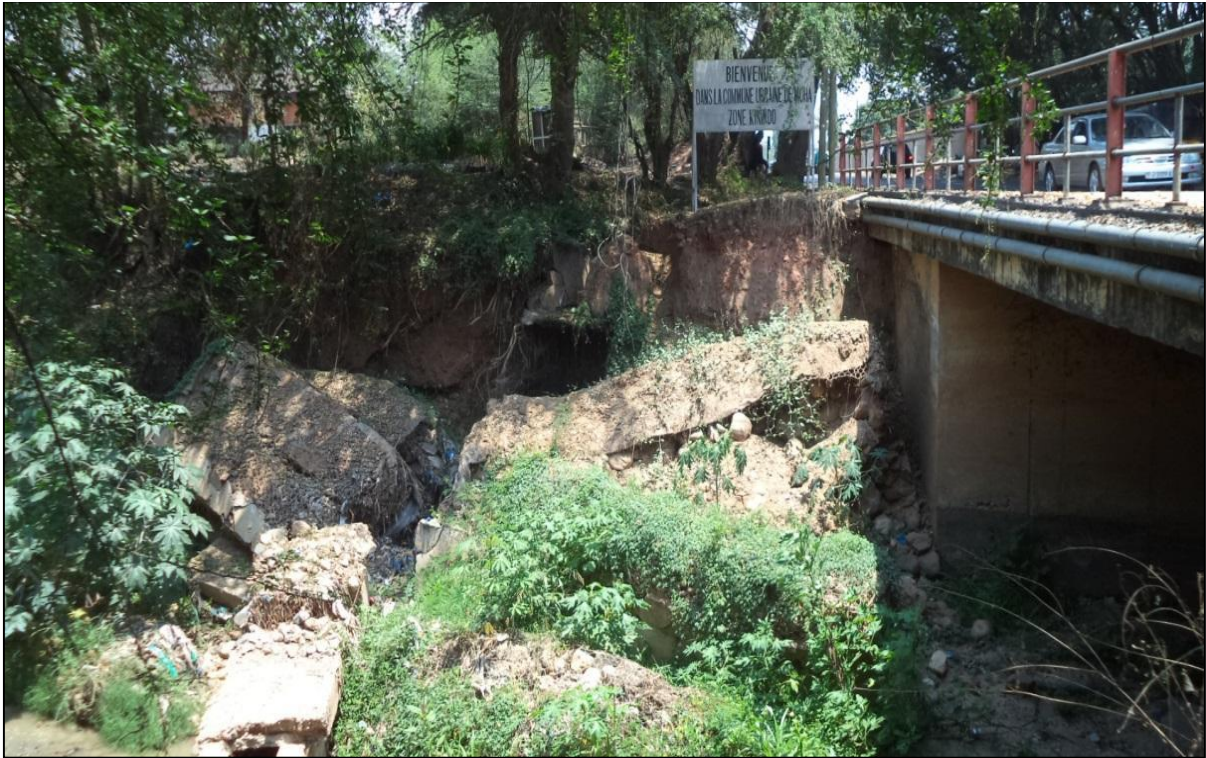
**Photo 13: Destruction progressif du pont Muha**

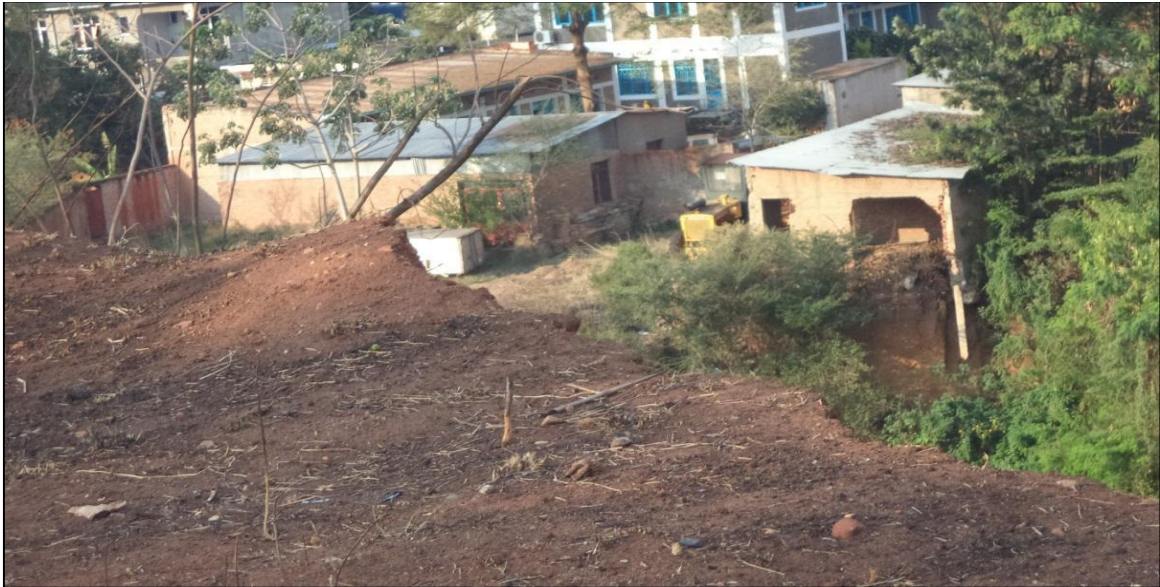
Comme le montre aussi la **photo n°14**, les ponts, les écoles, les maisons et autres divers équipements sont particulièrement exposés, soit parce qu'ils sont installés dans les lits des rivières ou sur les lèvres des talus de glissement.

**Photo 14: Des maisons d'habitation en face de l'ECOFO Nyakabiga**

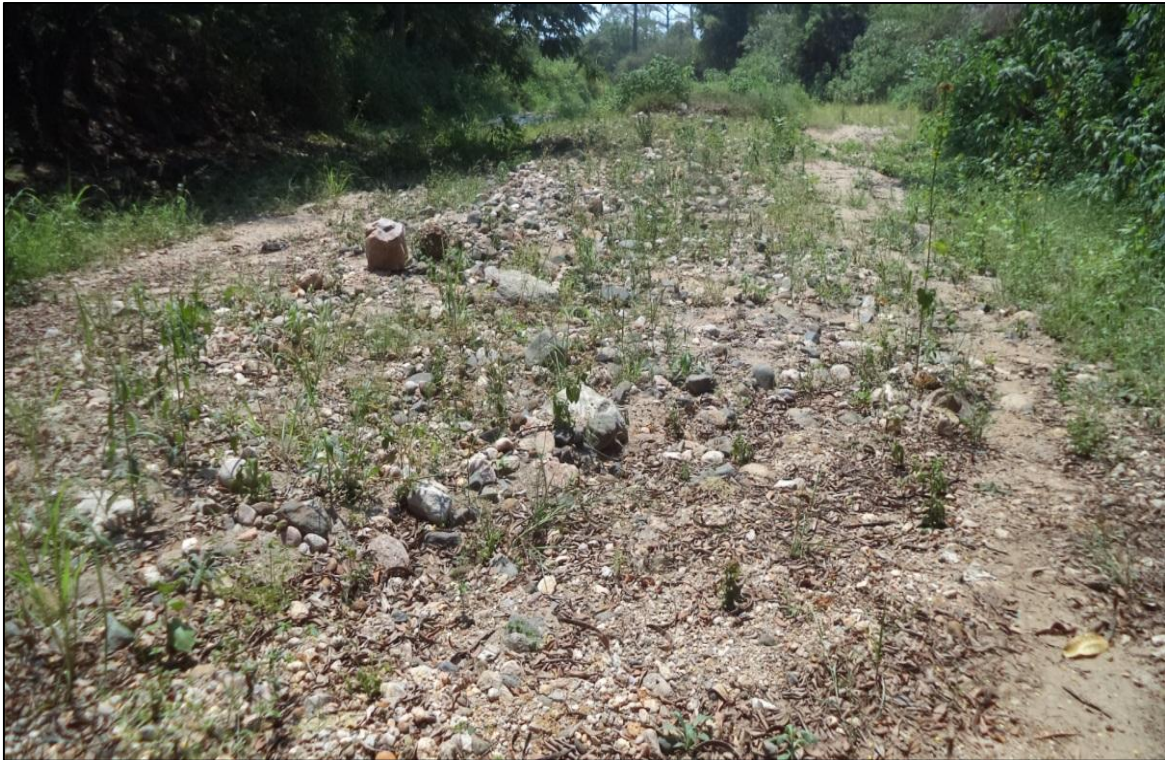
**Photo 15: Eboulement observé sur la rivière Muha**

La dégradation de ces versants est très accentuée pendant la saison pluvieuse où l'eau quitte le lit primitif. Le transport des roches et des blocs immenses observés en aval des rivières traversant la ville caractérise la désagrégation de la roche en place. Cette situation est très inquiétante du fait qu'il y a risque de barrage complet de tout l'écoulement. Les effets sont très néfastes.

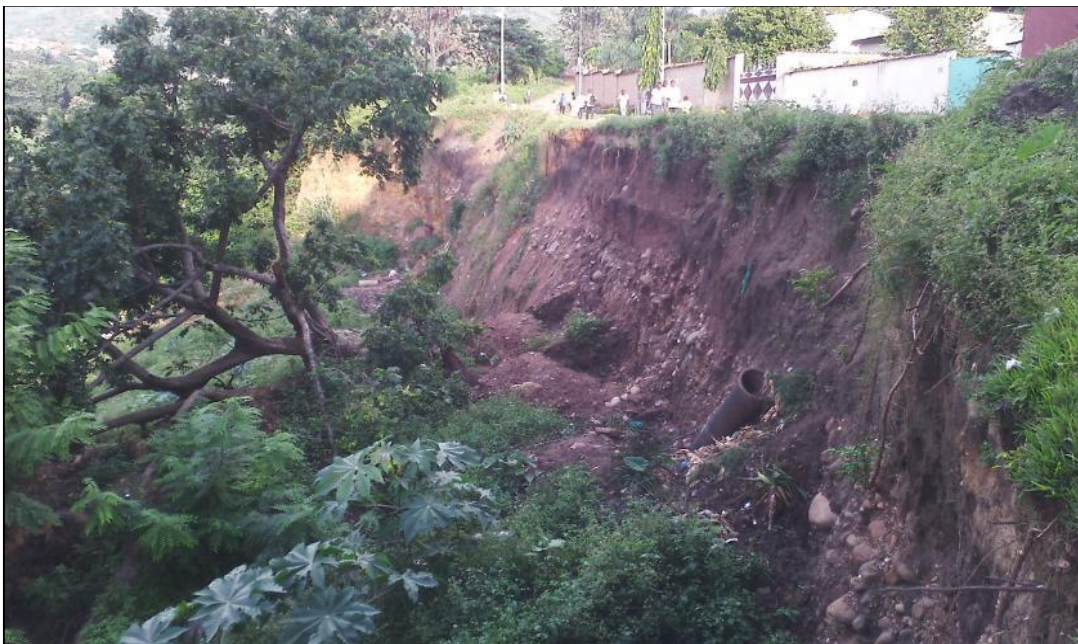
**Photo 16: Ravin de Rubanza (Vugizo)**

L'ampleur des dégâts occasionnés par ce ravin se manifeste par le fait que même de grands arbres qui étaient plantés pour tenir la terre s'écroulent

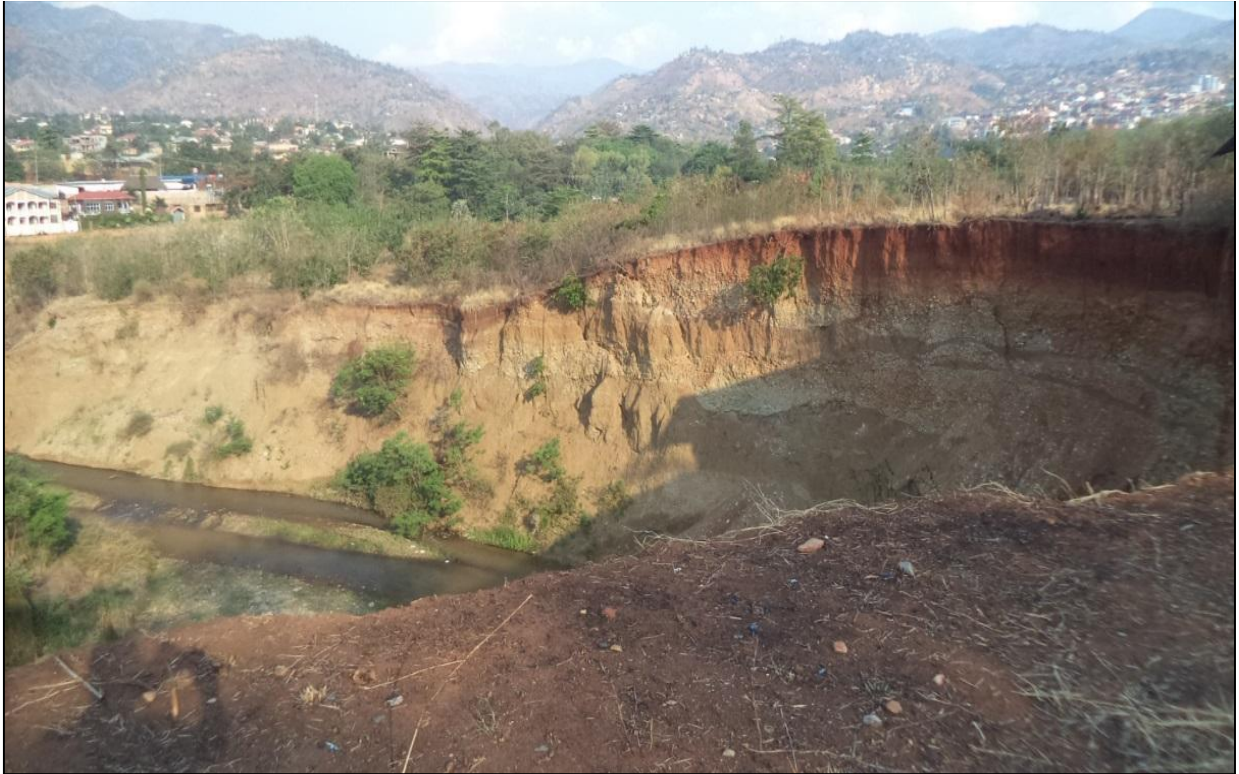
**Photo 17: Ravin de Mpimba**

Les dégâts risquent d'être également énormes dans le quartier de Kinanira II. De nombreuses maisons d'habitation risquent de s'écrouler dans le court et moyen terme.

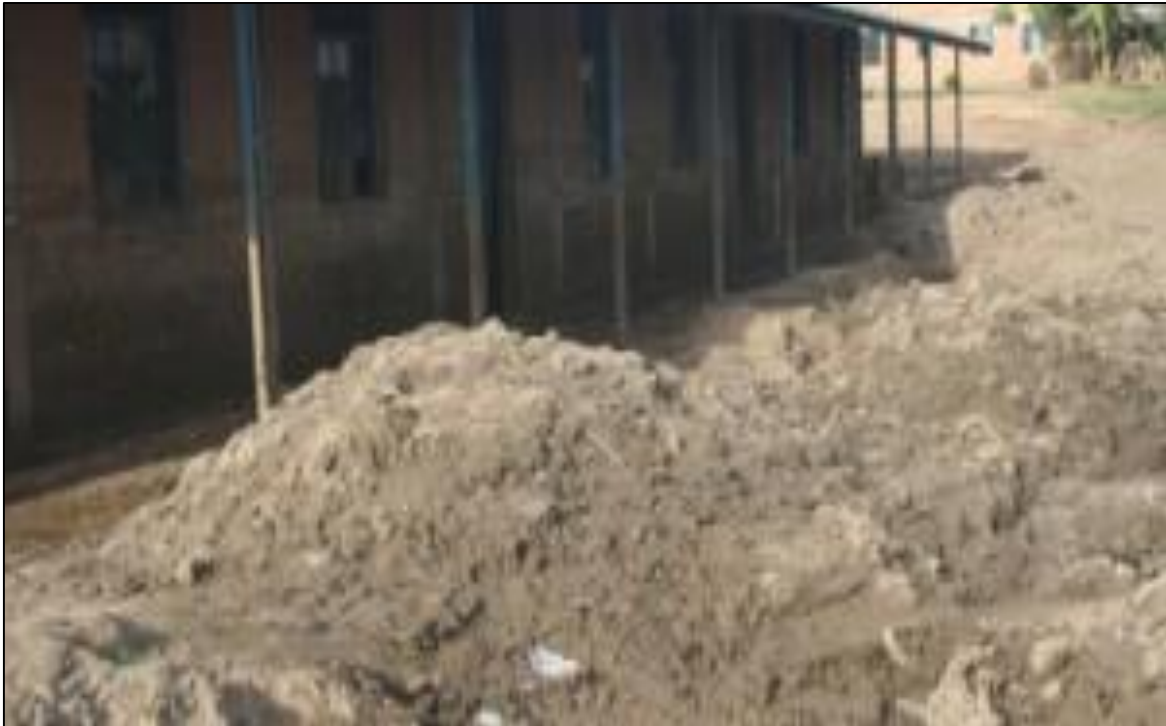
**Photo 18: Alluvionnement à l'ECOFO Kamenge**

Ces alluvionnements dus aux pluies du 9 au 10 Février 2014 ont suscité l'attention des dirigeants et bienfaiteurs du pays et ont entrepris de travaux d'endiguements de cette rivière.

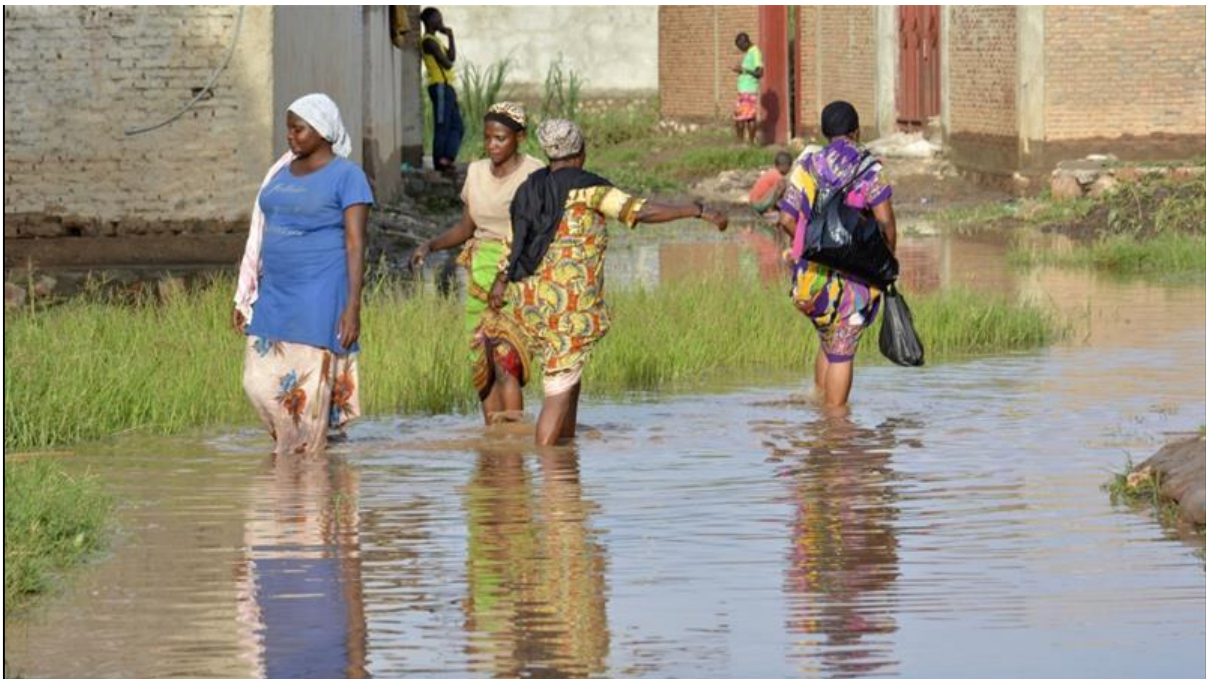
**Photo 19: Inondation à Buterere**

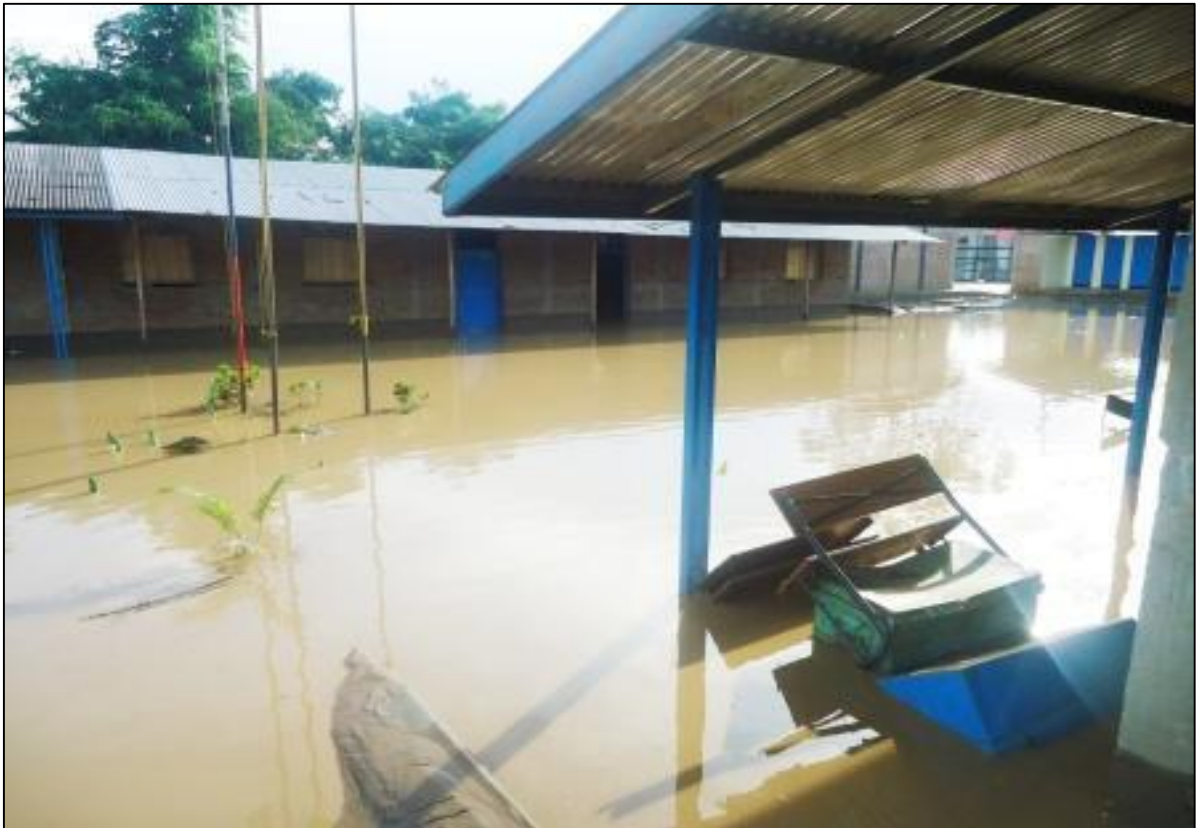
**Photo 20 : Inondation de l'ECOFO KAMENGE II (09au10/2/2014)**
