# Problématique de la mobilité urbaine : Cas de l'insecurité routière en mairie de Bujumbura (2010 - 2020)

**PROBLEMATIQUE DE LA MOBILITE URBAINE : CAS DE  
L'INSECURITE ROUTIERE EN MAIRIE DE BUJUMBURA (2010 - 2020)**

Mémoire

**Option : Aménagement**

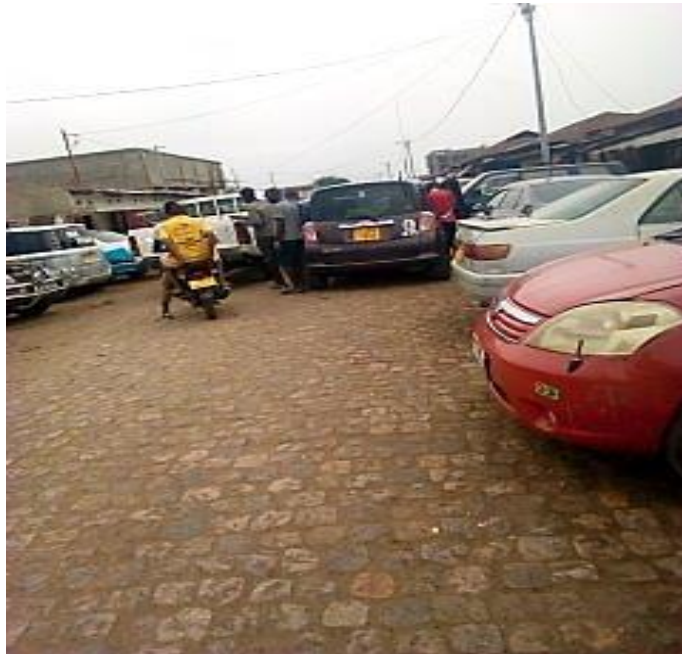
Ce réseau connaît différentes formes de dégradation liées notamment à la surexploitation, aux véhicules et autres outils hors usages qui sont garés au bord des routes, aux activités de réparation électromécanique exercées au bord des routes surtout de la deuxième avenue à la onzième avenue. Suite à ces dernières, il est souvent difficile que deux véhicules se dépassent ou se croisent dans cet espace (photo 1).

**Photo 1: Circulation gênée suite au développement des activités de réparation électromécanique en pleine route sur la troisième avenue à Buyenzi**

Sur plusieurs voies de Buyenzi, s'y développent des métiers de toute sorte, tels que les réparations électromécaniques, la menuiserie, la soudure, des lavages des véhicules, le commerce. Les huiles de vidanges sont déversées sur les routes et ne manquent pas à les dégrader. Une réglementation pour protéger ces ouvrages s'imposent pour la durabilité de ces derniers et pour sécuriser la population suite aux dangers liés aux nuisances sonores causées par ces activités.

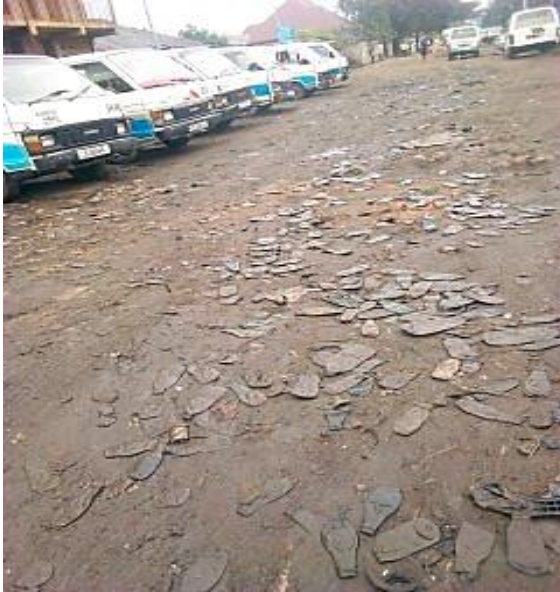
La zone accuse un manque criant de canalisation et d'assainissement. Les eaux pluviales érodent parfois la voie en terre. Certaines voies sont obstruées par des déchets de toute nature, d'autres sont transformées en dépotoirs d'immondices. Les voies de cette zone souffrent du manque d'entretien ( photo 2).

**Photo 2 : La 21<sup>ème</sup> avenue à Buyenzi mal entretenue**

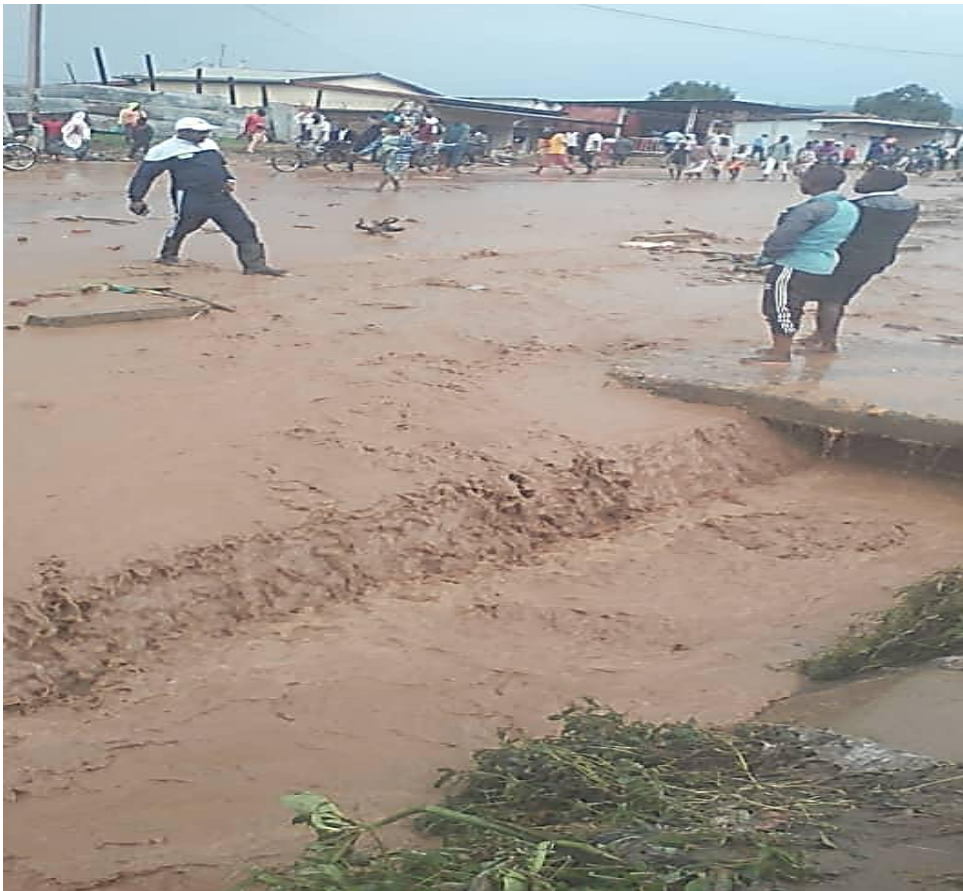
Les quartiers Gikungu II, Gikungu III, Nyanbagere, et Winterekwa se caractérisent par l'absence presque totale de la voirie. Les petites rues en terre s'y faufilent entre les habitations et se terminent souvent par des impasses. Ces quartiers se caractérisent aussi par le manque de systèmes d'évacuation des eaux pluviales ce qui cause de sérieux problèmes de bouchage et de débordement des caniveaux en aval au niveau de la RN1, ce qui freinent la circulation. La photo 3 illustre cette situation.

#### **Photo 3 : Paralysie de la circulation sur la RN1 suite aux pluies diluviennes**

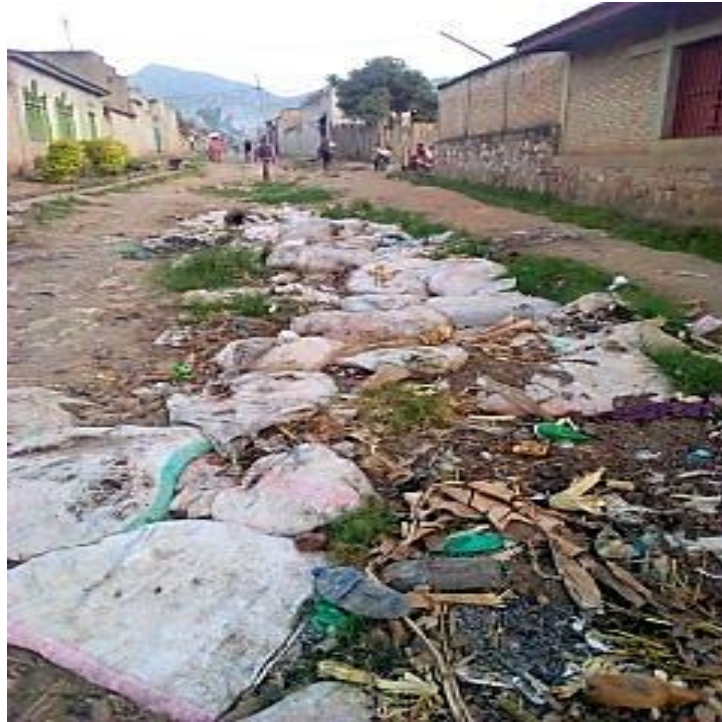
Les voies pavées existent surtout à l’Est de l’avenue de l’unité. Quant à la voirie en terre, dans les différents quartiers, elle est très défectueuse. Les eaux pluviales provenant des quartiers qui surplombent cette zone, causent de sérieux problèmes. Le manque de canalisation expose les rues en terre à toute forme de dégradation. A l’intérieur des quartiers certaines voies en terre sont décapées par l’érosion et la remise en état se fait surtout par le dépôt des sacs d’ordure ménagères le long de la voie ( photo 4).

**Photo 4 : Tentative de bloquer l'avancée de l'érosion régressive par les sacs d'ordures dans le quartier Mirango I, sur la 12<sup>ème</sup> avenue**

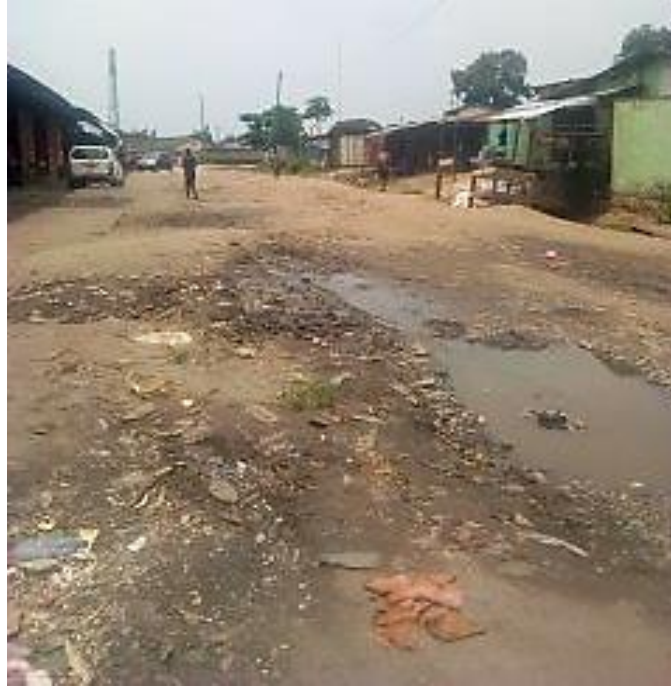
D'un côté, la Zone dispose des anciens quartiers à voie dégradée et à praticabilité difficile pendant la saison pluvieuse. De l'autre côté, ce sont de nouveaux quartiers au réseau routier en terre soumis à l'effet de l'érosion (Photo 5).

**Photo 5 : Voie en terre érodée dans le quartier II de la zone Ngagara**

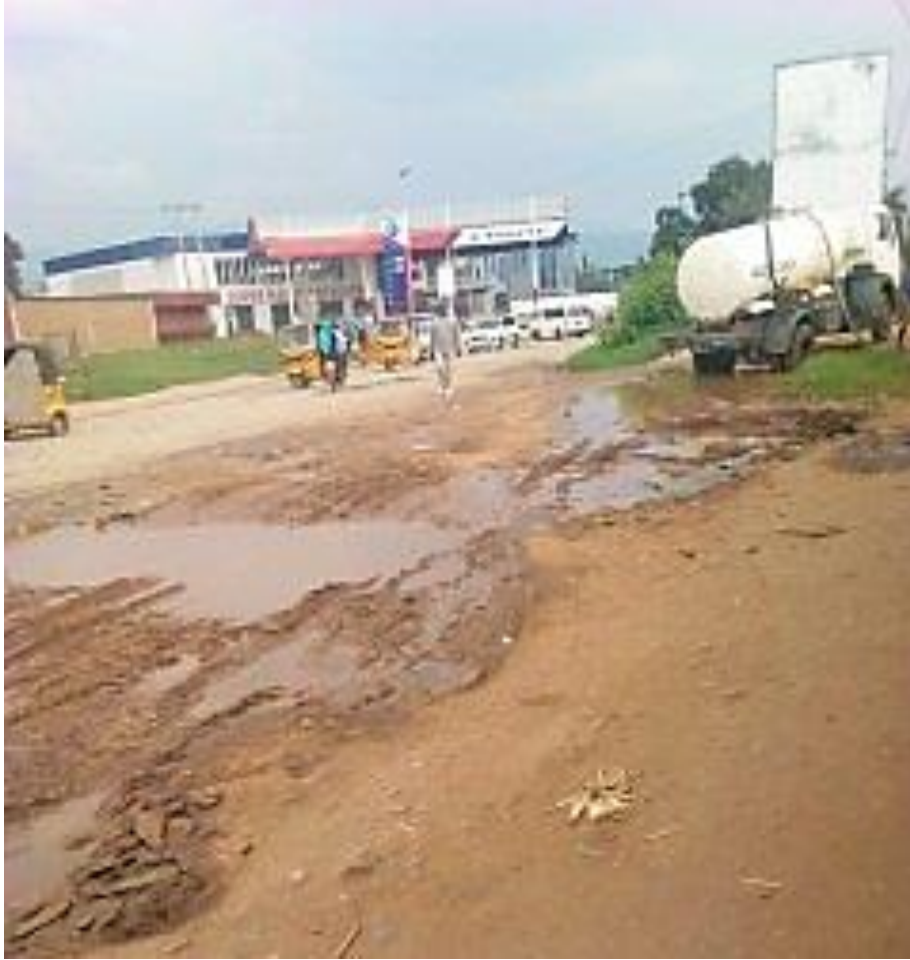
Dans l'ensemble, les voies de la zone Ngagara subissent une forte dégradation liée au grand trafic et à l'érosion. Certaines voies asphaltées datent de la période coloniale et sont parsemées des nids de poules à plusieurs endroits. Le cas le plus frappant est celui du boulevard Lt Gn Adolphe Nshimirimana. A plusieurs endroits de cette route, il n'y a plus d'asphalte et les conducteurs peinent à se céder le passage et chacun cherche à se frayer un chemin, ce qui occasionne des accidents. La photo 6 nous montre l'état de dégradation de cette route.

**Photo 6 : Boulevard Lt Gn Adolphe Nshimirimana en état de dégradation**

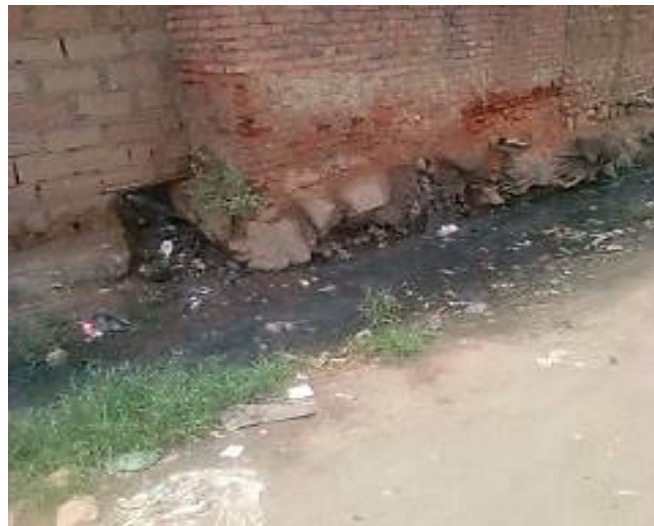
Dans l'ensemble, le réseau routier en terre prédomine dans la zone urbaine de Kinama. Ce réseau est en état de dégradation lié à l'érosion pluviale et à l'absence de canalisation. A côté du ruissellement qui pèse sur la voirie en terre surtout en période des pluies, le drainage n'existe presque pas. La voirie n'est pas non plus épargnée par des eaux usées des ménages qui ne cessent de la dégrader. Certains ménages déversent directement les eaux usées dans la voie qui ne possède pas de caniveaux d'évacuation (Photo 7).

**Photo 7 : Manque du réseau d'assainissement des eaux usées sur la 4<sup>ème</sup> avenue, quartier Muyinga à Kinama**

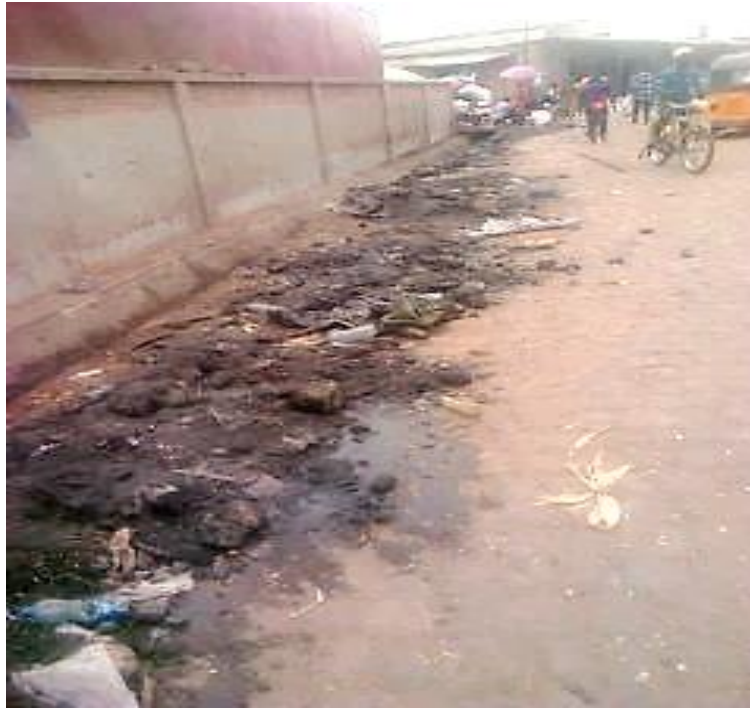
En plus de ce manque de canalisation, la voirie de la zone Kinama, souffre du manque d'entretien. Les caniveaux qui existent servent souvent de dépotoirs d'ordures. Toute tentative de curage des caniveaux expose la voie à d'autres formes de dégradation. Les déchets enlevés sont déversés directement au bord de la route (Photo 8).

**Photo 8 : Caniveaux curé, déchets déversés dans la rue sur le 23<sup>ème</sup> Avenue, quartier Ruyigi à Kinama**

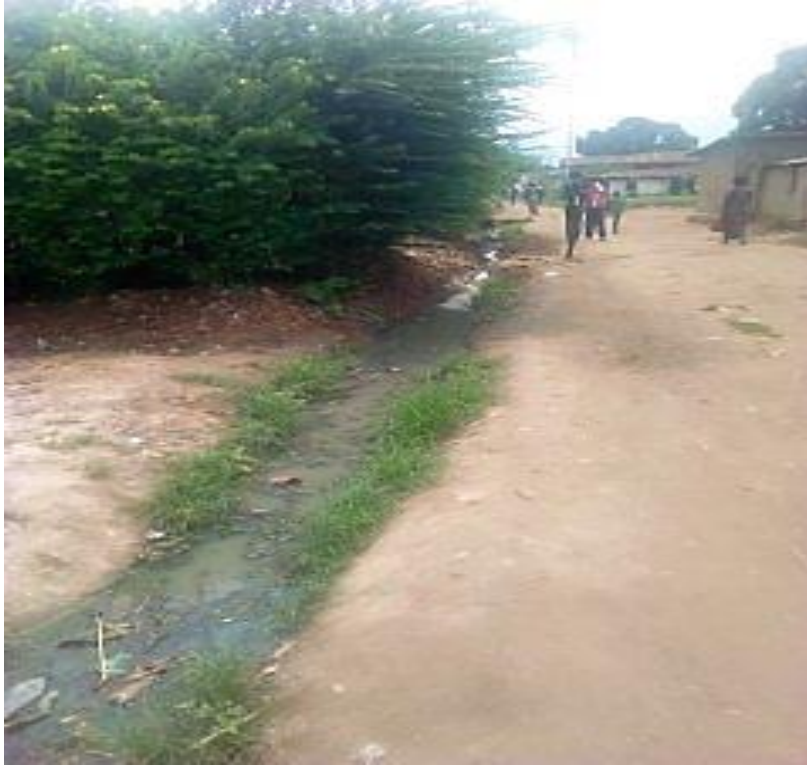
Certaines avenues sont sans infrastructures d'évacuation des eaux pluviales, ce qui est à l'origine de la dégradation des voies d'accès ( photo 9).

**Photo 9 : Manque des caniveaux d'évacuation sur la dixième avenue à Cibitoke**

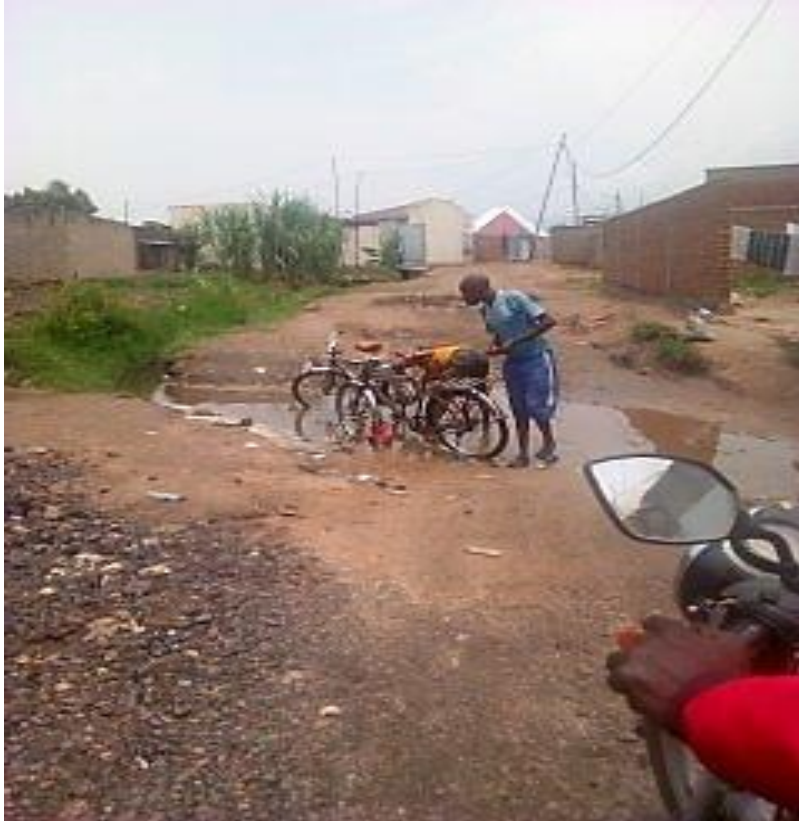
Le reste des voies est en terre et en très mauvais état. Pendant la saison pluvieuse une grande partie de zone devient inaccessible ( photo 10).

**Photo 10 : Route coupée par les eaux pluviales suite au manque de canalisation à Buterere**

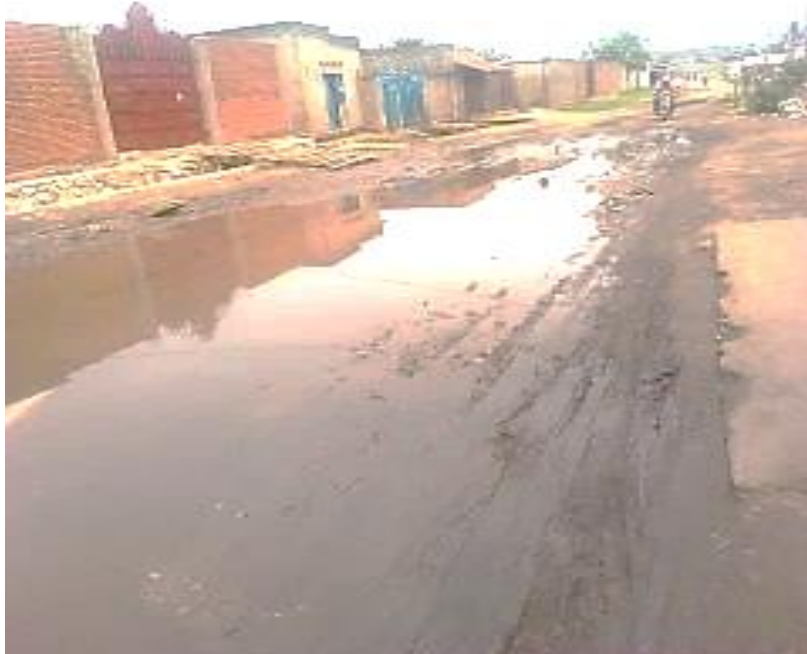
Conjuguée avec la faible pente, cette dernière est à l'origine de la stagnation des eaux sur les routes en terre ce qui bloque la circulation. Pendant la saison pluvieuse, les piétons et les cyclistes doivent patauger dans la boue et dans les mares d'eau stagnante ( photo 11).

**Photo 11 : Route envahie par les flaques d'eau à Buterere**

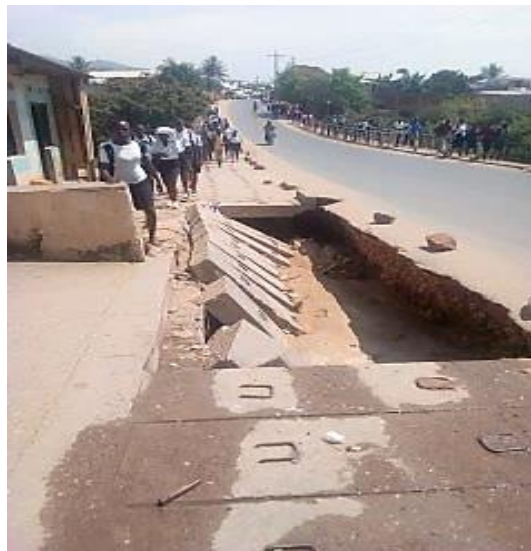
La partie Est de la zone a un très mauvais drainage des eaux pluviales et usées. La topographie accidentée du site nécessite des ouvrages solides et adaptés pour l'évacuation des eaux pluviales d'évacuations, ce qui a des effets sur la partie ouest de cette zone. La photo 12 montre la voie menacée par les eaux pluviales.

**Photo 12 : Effondrement des dalettes suite à la force des eaux pluviales à Musaga, 12<sup>ème</sup> avenue**

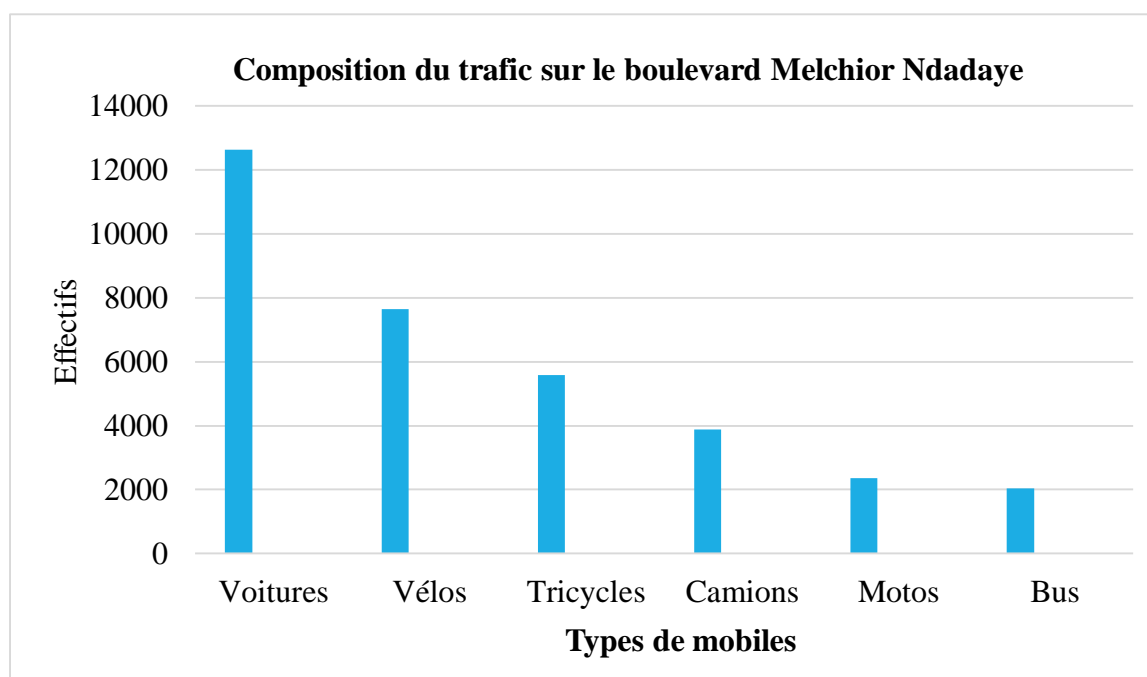
La figure 5 illustre la composition du trafic sur cette route.

**Figure 5 : Composition du trafic sur le boulevard Melchior Ndadaïye, le 9 septembre 2020**

Contrairement aux autres axes, les bus de transport en commun n'y sont pas très nombreux. La preuve en est qu'ils représentent seulement 5.7 % du trafic.

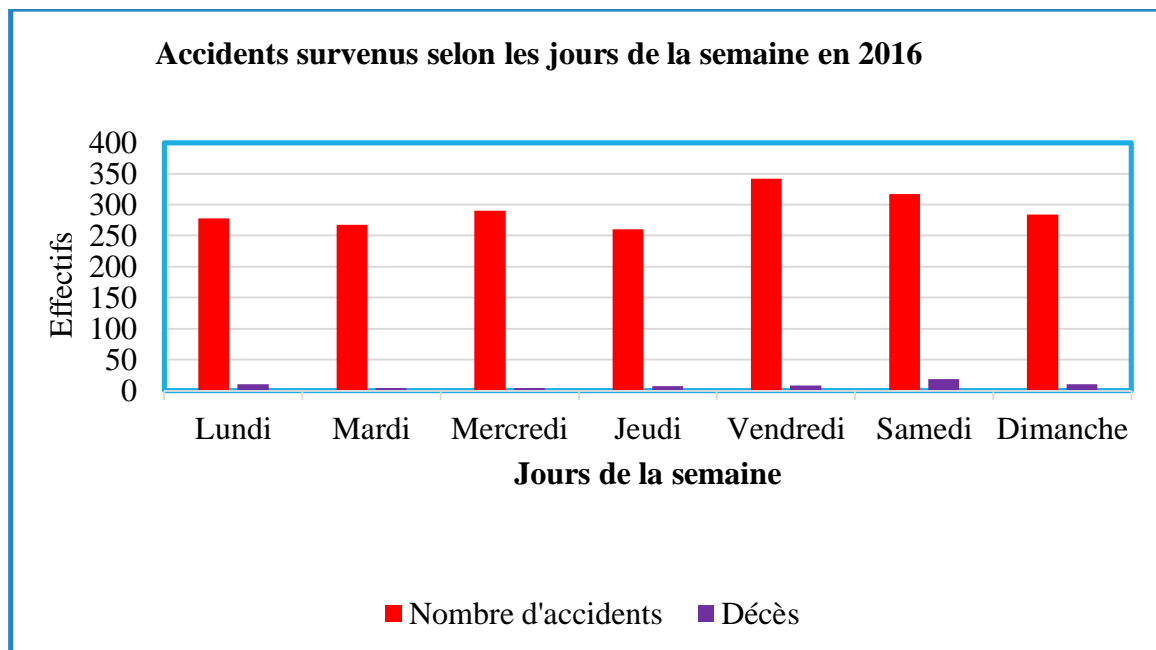
Les résultats de l'enquête menée par la PSR au cours de l'année 2016 ont montré que la gravité des accidents diffère suivant les jours de la semaine. L'analyse de ces résultats montre que les accidents mortels augmentent pendant les week-end. La figure 11 illustre les accidents survenus en 2016 selon les jours de la semaine.

**Figure 11 : Accidents survenus selon les jours de la semaine en 2016**

Sur le total de 2039 accidents survenus en 2016, 601 soit 29%, ont été enregistrés pendant les week-end (samedi et dimanche). Concernant les blessés et décès accidentels, sur le total de 1008 blessés, 368 cas soit 36,5 %, ont été enregistrés pendant les week-end tandis que sur 62 décès accidentels, 29 cas, soit 47 %, sont survenus pendant les week-end.

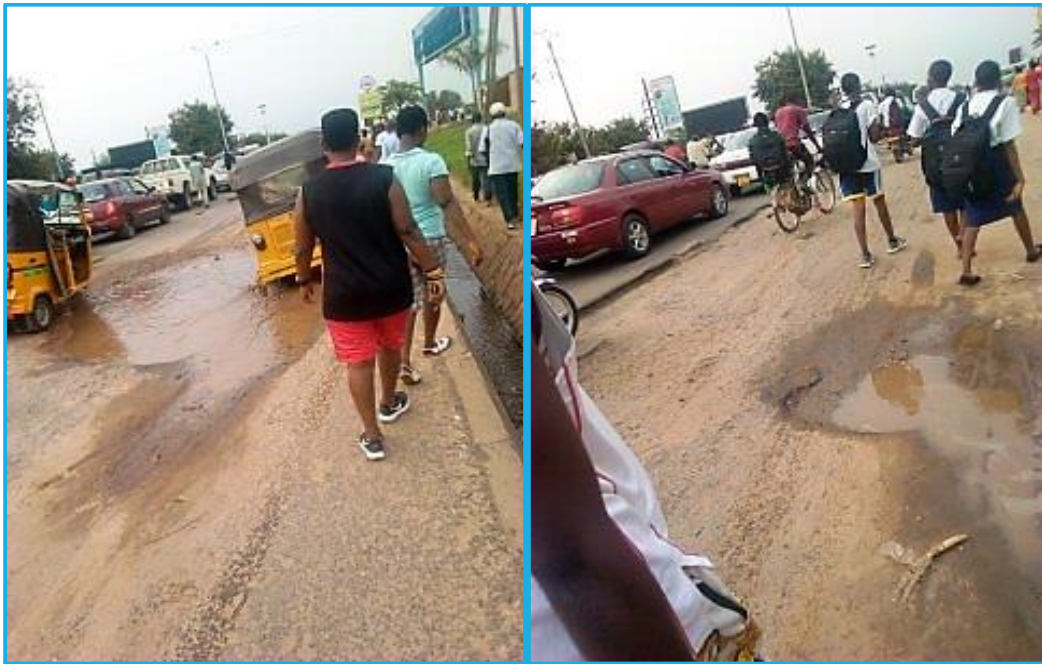
C'est le cas du boulevard Mwezi Gisabo qui bat le record pour l'année 2019. Il s'agit d'une route reliant les zones du Nord et les zones du Sud de la Ntahangwa. Cette route est en bon état malgré les nids de poules qui se créent du jour au jour sur ses trottoirs. Il constitue un axe très emprunté par tous les moyens de transport. La circulation y est chaque fois mêlée : bus, voitures particulières, les deux roues partagent un même espace ce qui constitue une gêne pour la circulation. En cas d'embouteillage, chaque emprunteur de la route cherche à se créer un passage sans aucun ordre ce qui cause des conflits entre les différents usagers de la route poussant les uns à emprunter même l'espace conçu pour les piétons, ce qui augmente le risque d'accidents 13.

**Photo 13: Voie piétonnière partagée avec les cyclistes et motards sur le boulevard Mwezi Gisabo, près de l'hôpital roi Khaled**

Cette photo montre combien la voie piétonnière se dégrade suite aux différents mobiles qui l'empruntent, A cet endroit, l'asphalte est en disparition progressive ; pire encore, lorsque la pluie tombe et que les caniveaux débordent, les eaux stagnent sur cette voie en dégradation et constitue une entrave pour les usagers.

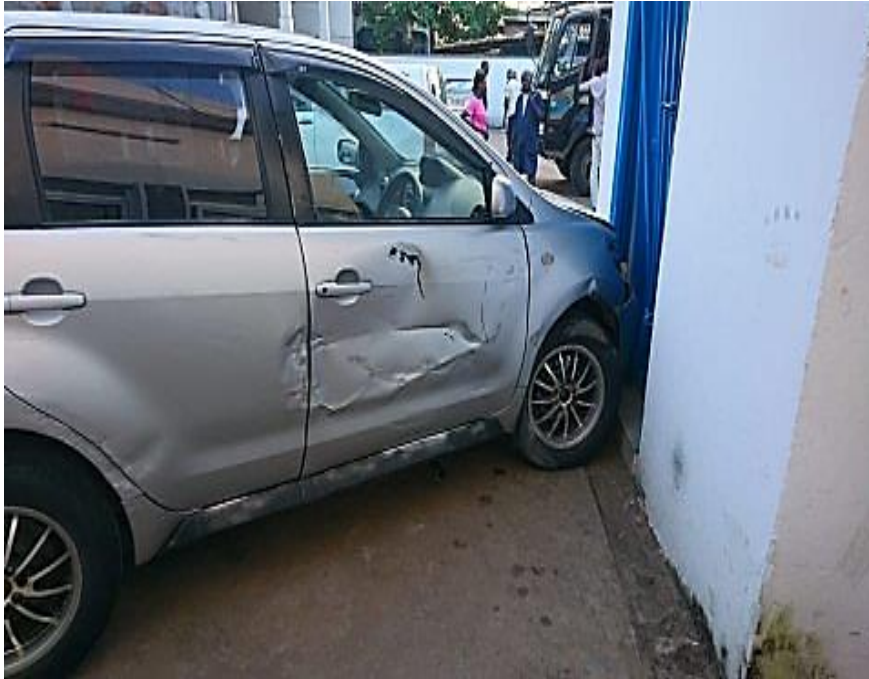
Ces objets sont soit les maisons, les clôtures, les garde-fou, etc...se trouvant au bord de la route, ces cas ne sont pas aussi nombreux dans les registres des cas d'accidents constatés par la PSR. La photo 14 illustre ce type de cas.

**Photo 14 : Usagers en cause : Véhicule+Véhicule+objet statique (maison) sur la RN1, gare du Nord**

Les services de gestion routière devraient trouver un moyen pour endiguer cette problématique. Comme nous l'avons déjà souligné dans les pages précédentes, le redimensionnement des certaines routes à grand trafic avec des aménagements spécifiques pour les deux à trois roues et les piétons est d'une grande importance pour améliorer la sécurité routière en Mairie de Bujumbura.
