**CONTRIBUTION A L'ETUDE DES MOUVEMENTS DE MASSE
DANS LE BASSIN VERSANT DE LA RIVIERE GIKOMA**

Mémoire présenté et défendu
publiquement en vue de l'obtention
du Grade de Licencié en Sciences
Géologiques et Minéralogiques

Bujumbura, juillet 2017

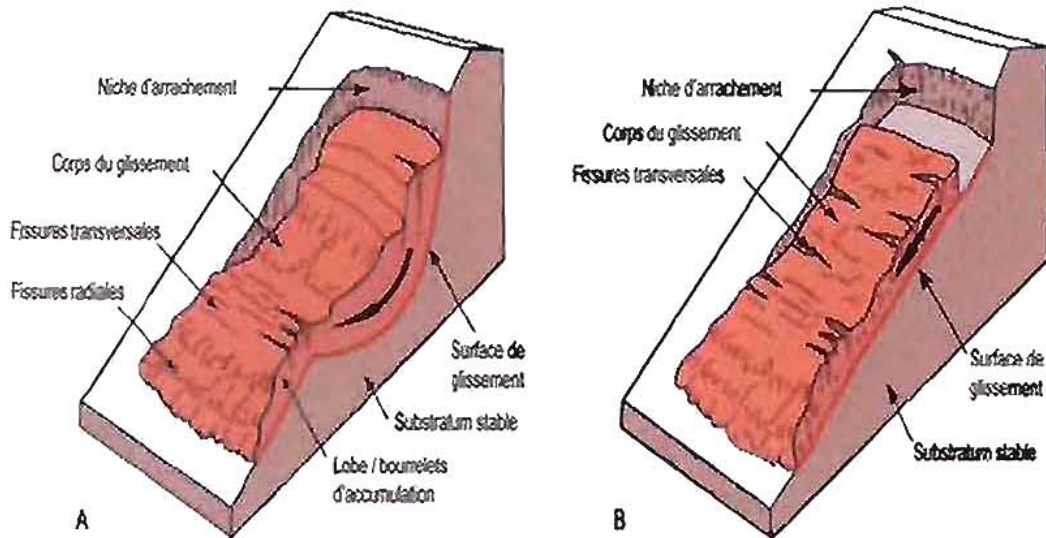
Pour un glissement rotationnel, la surface de glissement est de forme circulaire et concave, donc la masse se déplace vers l'aval le long d'une surface de rupture circulaire ou concave. La zone de départ est appelée escarpement et la partie en aval est appelée pied du glissement. Habituellement, les glissements de ce type sont de faibles volumes et le déplacement des matériaux est limité. Ils se produisent principalement dans les terrains meubles homogènes et surtout les sols argileux. (Kert C. ,1999).

Figure 1: Schéma d'un glissement rotationnel(A) et un glissement plan(B)

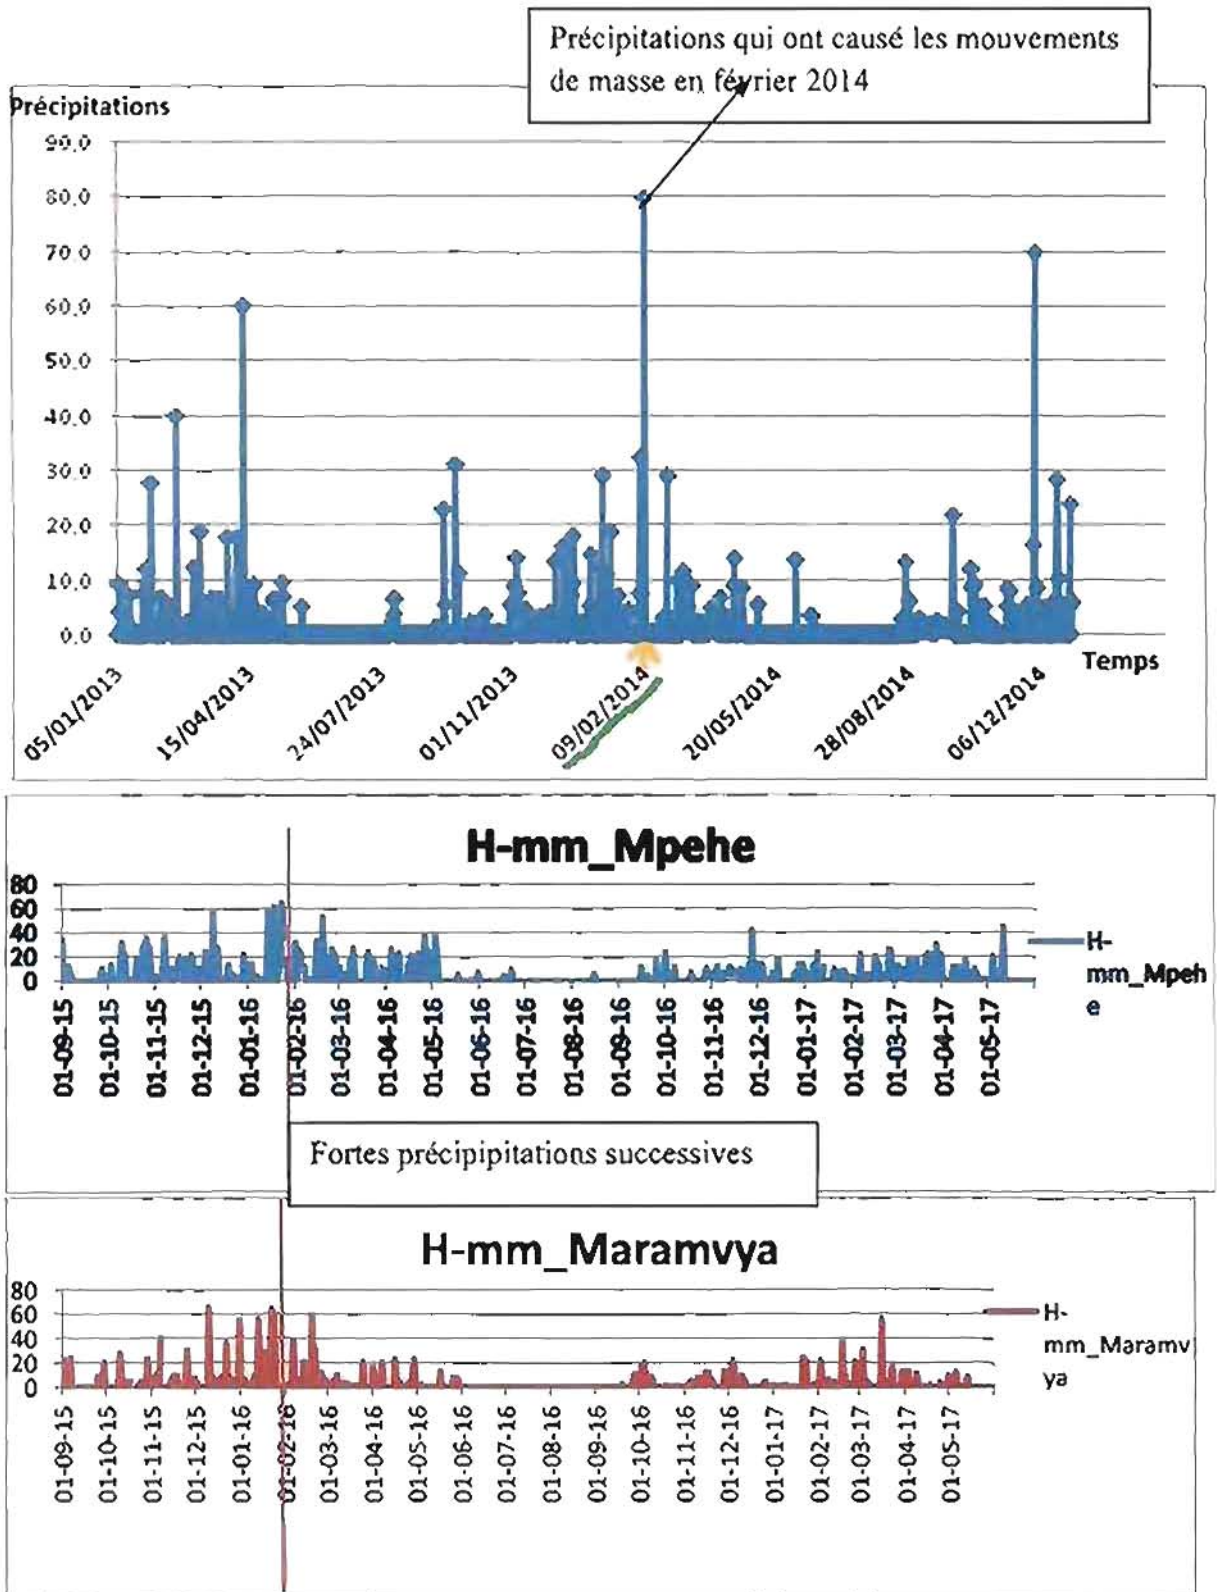
Selon la figure9 ci-dessous, les fortes précipitations successives au mois de février en 2014 sont responsables des mouvements de masse qui sont produit dans les Mirwa du bassin versant de la rivivière Gikoma.Elles ont atteint 80mm/j.Elles ont fait beaucoup des dégats dans les Mirwa et dans la plaine.Elles ont fait la mort de plus 70 personnes avec beaucoup de dégâts de matériels et des infrastructures (Rapport de la Banque mondiale de 2014)

Selon les stations de Maramvya et Mpehe2015-2016, les précipitations anormales responsables des mouvements de masse ont continué à se produire et sont observés aussi en février.

Figure 9: Graphique des précipitations journalières 2013-2014: Stations Bujumbura-Aéroport-Mpehe-Maramvya (IGEBU, 2014).

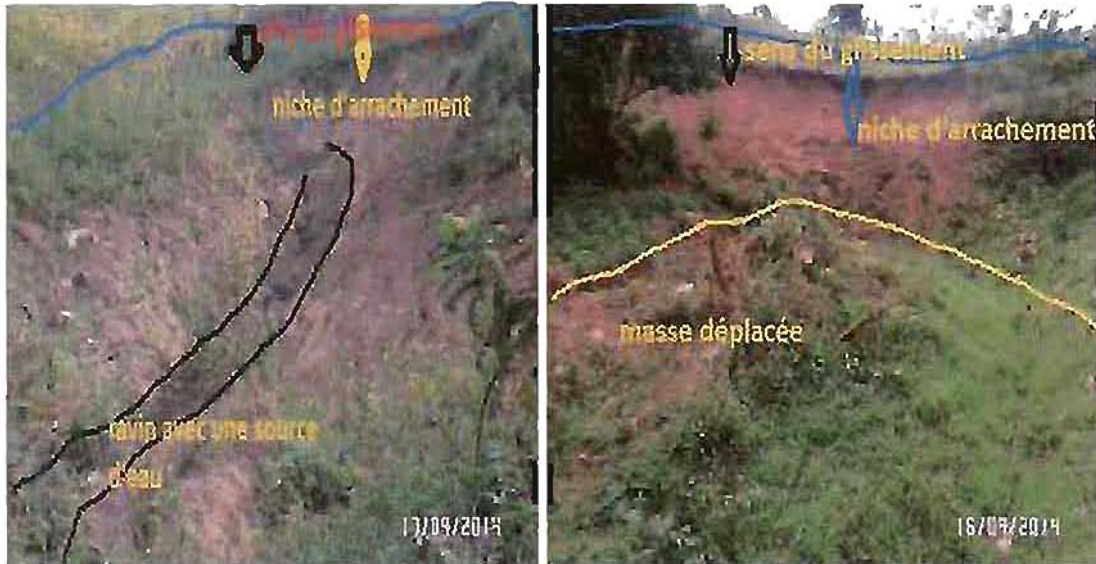
Il est localisé aux coordonnées géographiques $X=29,448539^\circ$, $Y=-3,347556^\circ$. Il est taillé dans des argiles. Il présente une source d'eau qui sort du pied du glissement. Pendant la saison sèche, ce drainage tarit mais reste humide. Il détruit les terres, les arbres et les herbes. La zone d'accumulation des matières glissées était visible même si elle est érodée. Son escarpement est estimé à une hauteur inférieure à 3m. C'est un glissement rotationnel.

Figure 12: Glissement de Kwigere 1 et de Kwigere 2

Il est localisé aux coordonnées géographiques $x = 29,449249^\circ$, $Y = -3,349546^\circ$. C'est un glissement qui est encore actif et taillé dans les gneiss. Il présente une zone de décharge dans la tête de l'escarpement. Pendant la saison sèche, ce dernier tarit mais reste humide. La loupe du glissement est encore visible même s'il est érodé et la hauteur du glissement est estimée à 4m. Il détruit les terres, les arbres et les herbes. Ce glissement est translationnel.

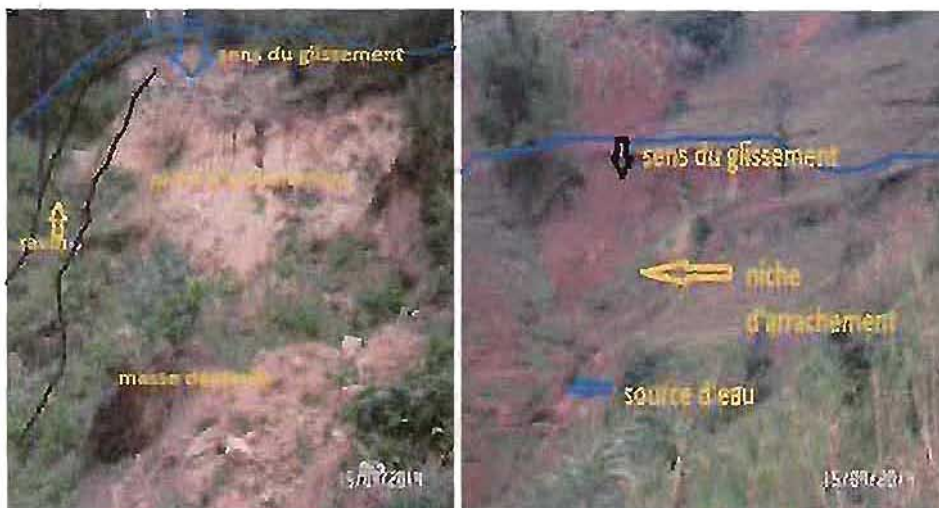
Situé aux coordonnées géographiques $X = 29,454507^\circ$, $Y = -3,348835^\circ$, ce glissement est taillé dans une lithologie faite essentiellement d'argile et est estimée à une profondeur variant entre 1 à 3m. Il est un glissement translationnel et le couvert végétal est partiel. Il a une source d'eau qui sort de son corps ce qui augmente leur réactivation. Il a détruit les terres, les cultures, les bambous, les arbres et les herbes.

Figure 13: Mouvement de masse de Kwigere 3 et de Kwigere 4

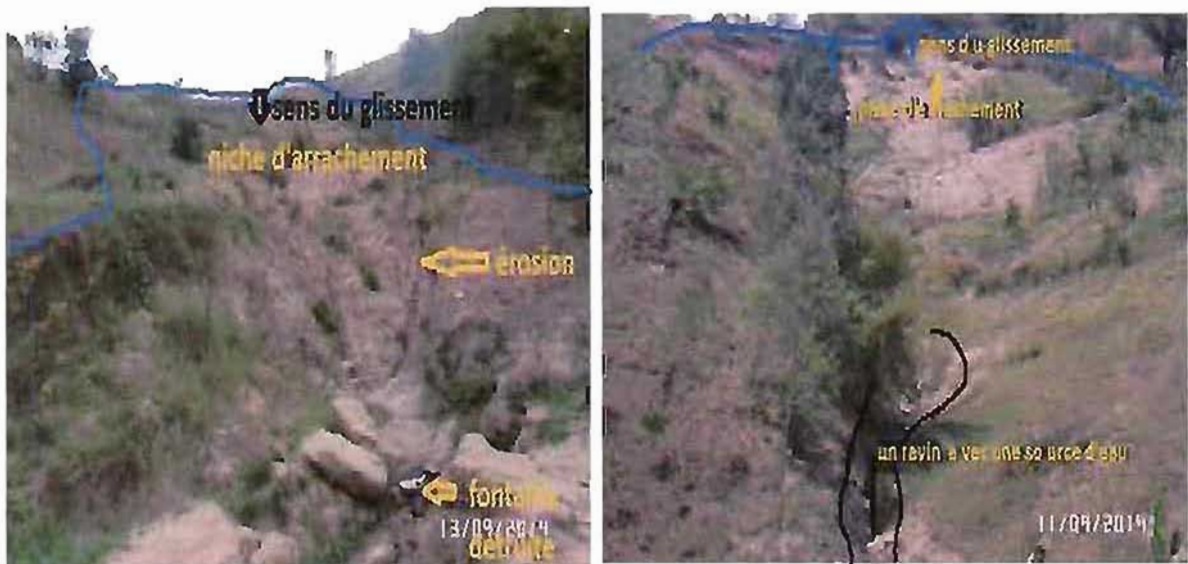
C'est un glissement de terrain translationnel localisé aux coordonnées géographiques $X=29,449818^{\circ}; Y=-3,357314^{\circ}$. Il s'est produit dans anciens glissement. La nature lithologique est faite de gneiss et des argiles. Le couvert végétal est partiel. Les facteurs influençant ce glissement de terrain sont la topographie, la nature lithologique et les ravinements. C'est un glissement translationnel et il détruit les terres, les arbres, les herbes et la fontaine. Pas de zone d'accumulation, car les matériaux glissés finissent dans la rivière Gikoma à cause de forte pente et de ravinement.

C'est un glissement de terrain translationnel localisé aux coordonnées géographiques $X=29,452802^{\circ}, Y=-3,358309^{\circ}$. Il s'est produit dans les roches gneissiques avec une profondeur estimée de moins de 1m. Il est activé par les eaux du ravinement. Il a endommagé les cultures de maniocs, les bananiers et les terres. La loupe n'est pas visible car les matériaux glissés finissent dans la rivière Gikoma.

Figure 14: Mouvement de masse de Kwigere 5 de Kwigere6

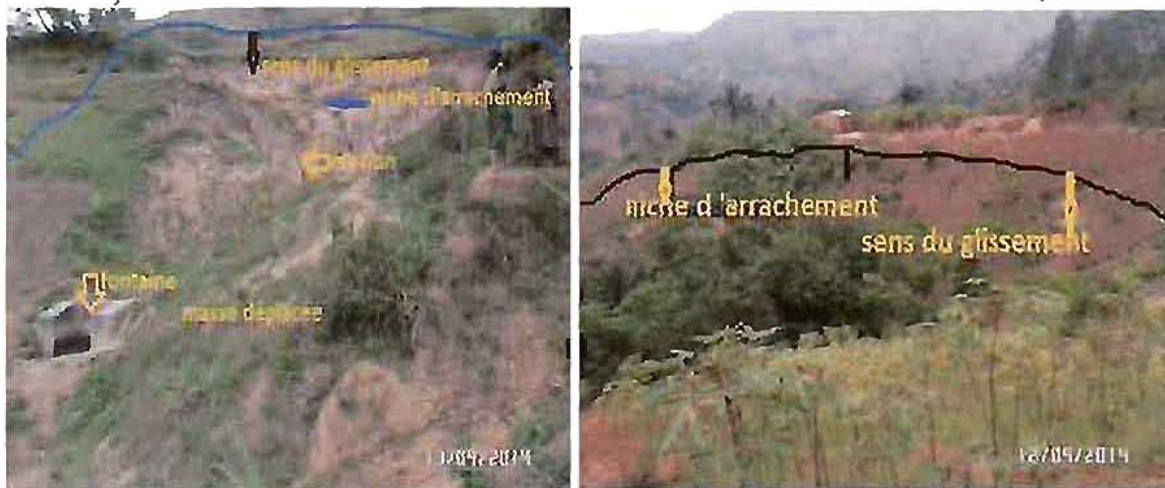
C'est un glissement de terrain translationnel et la nature lithologique est faite des argiles. Il a détruit les terres, les cultures, les arbres agroforestiers et les palmiers à l'huile.

Figure 15: Mouvement de masse de Kwigere 7 et de Kwigere 8

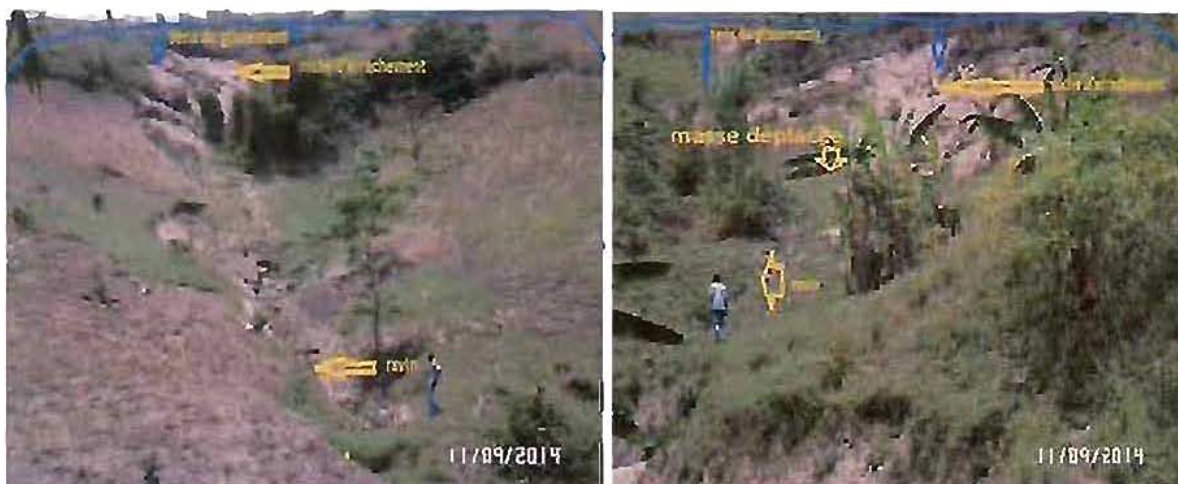
C'est un glissement translationnel et se localise aux coordonnées suivantes: $X=29,460476^{\circ}$; $Y=-3,355467^{\circ}$. Il a détruit les terres, les cultures de caféiers, de bananiers et de maniocs et sa profondeur est de moins de 3m. Il est activé par un ravinement et la nature lithologique est faite des gneiss. Les matériaux glissent sont emportés par les eaux du ravinement et vont continuer jusqu' à la rivière Gikoma.

Figure 16: Mouvement de masse de Kwigere 9 et de Kwigere 10

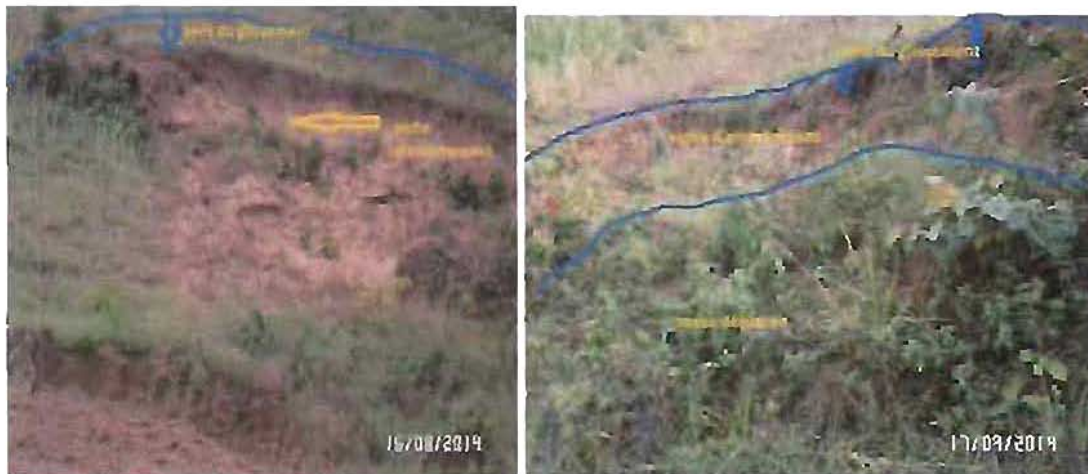
Il se localise aux coordonnées géographiques $X=29,457255^\circ$; $Y=-3,359304^\circ$. Il est produit dans un sol argileux avec une profondeur estimée inférieure à 3m. Le sol est couvert de végétation partielle. Il a détruit la terre, les herbes et un champ de culture de manioc. Les matières déplacées sont encore couverts de végétaux et la niche d'arrachement est visible. C'est un glissement rotationnel.

Figure 17: Mouvement de masse de Kwigere 11 et de Kwigere 12

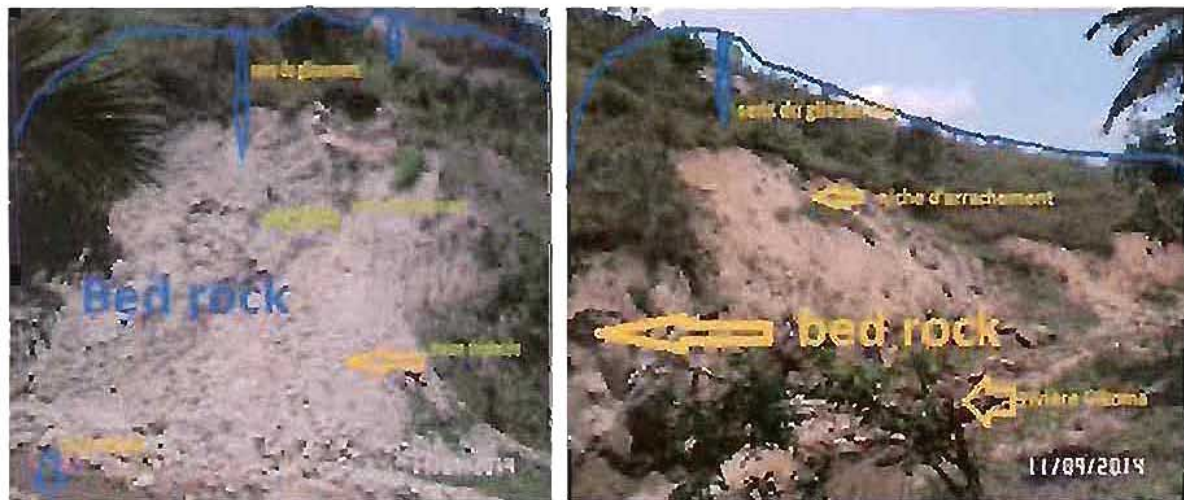
La surface de rupture est plane. La végétation dominante est constituée d'une brousse claire, des herbes et d'un boisement de cédres et d'eucalyptus qui couvrent totalement le sol. Cette végétation a été endommagée par ce mouvement de masse.

Figure 18: Mouvement de masse de Bona 1 et de Bona2 (Sheet érosion)

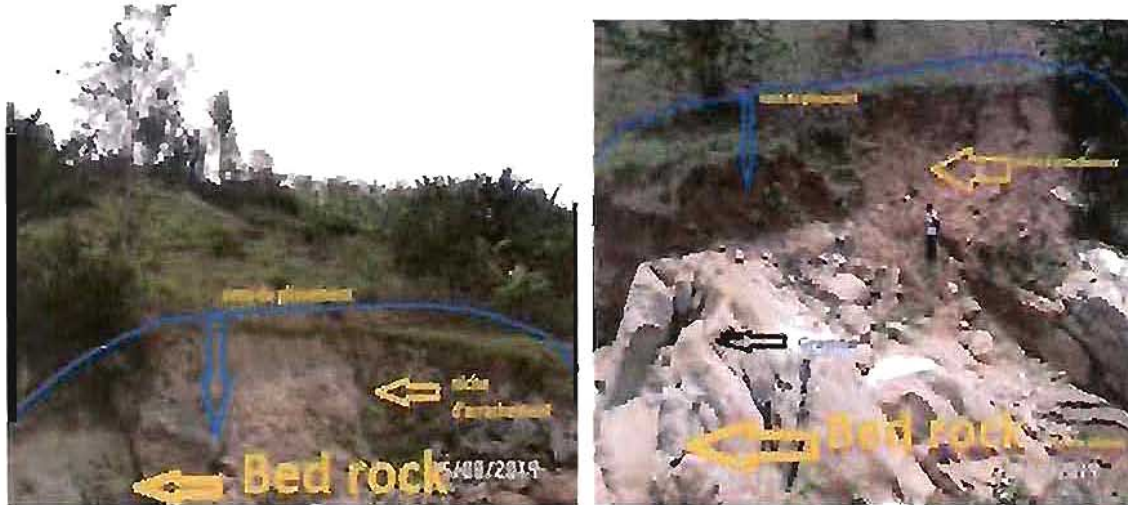
En amont, le sol est couvert par les cultures de maniocs, les herbes et les arbres mais de manière partielle. Toutes ces cultures, les terres et les arbres ont été détruit par ce mouvement de masse.

Figure 19: Mouvement de masse de Bona3 et de Bona4 (Sheet érosion)

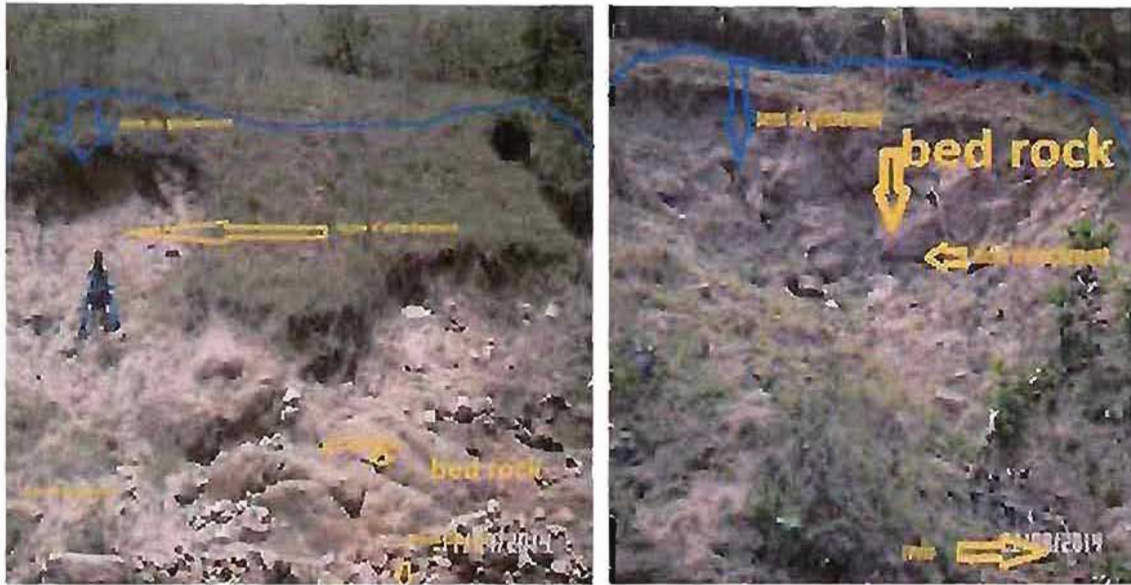
- La remontée des roches à la surface ;
- Les terres fines qui sont entraînées par les eaux de pluie vers Gikoma.

Figure 20: Mouvements de masse de Bona5 et de Bona6 (Scheet érosion)

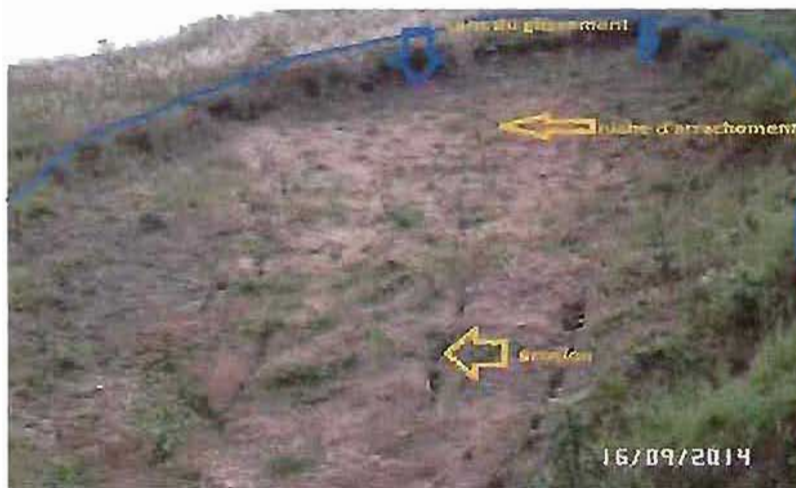
Il est localisé aux coordonnées géographiques : $X=29,447176^\circ$ et $Y=-3,341645^\circ$. Il est produit dans un champ non cultivé. La masse déplacée est emportée par l'érosion. Il a détruit les terres, un champ non cultivé et les herbes. C'est un glissement rotationnel.

Figure 21: Mouvement de masse de Bona 7

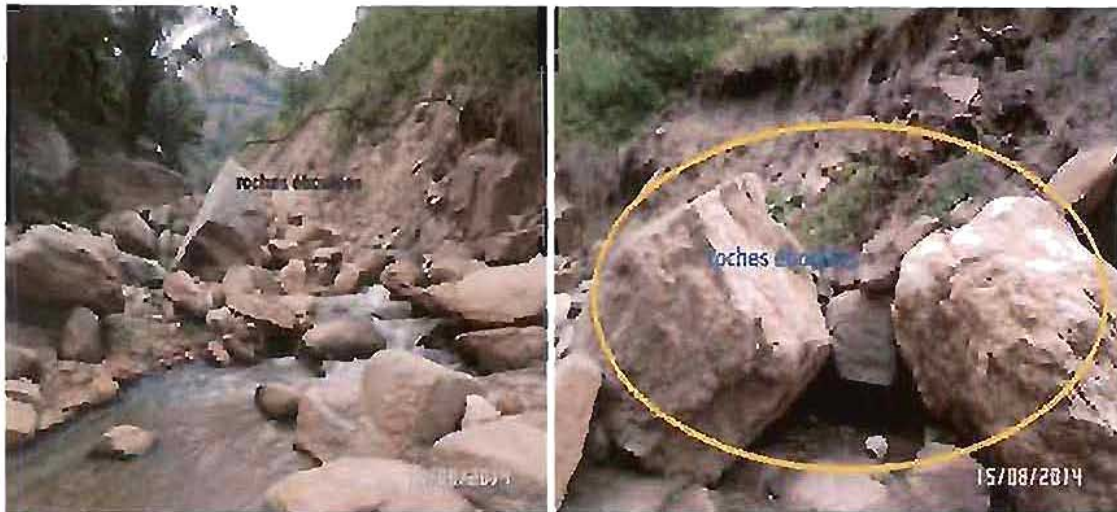
Les photos ci-dessous montrent des éboulements à Kwigere et à Bona sur le long de la rivière Gikoma. Les gros matériaux éboulés s'accumulent ensemble et tentent de provoquer la déviation de la rivière Gikoma. Cela peut conduire à la formation des crues torrentiels qui par la suite peut causer des inondations toute au long de cette rivière.

Figure 22: Eboulements de Kwigere et Eboulements de Bona

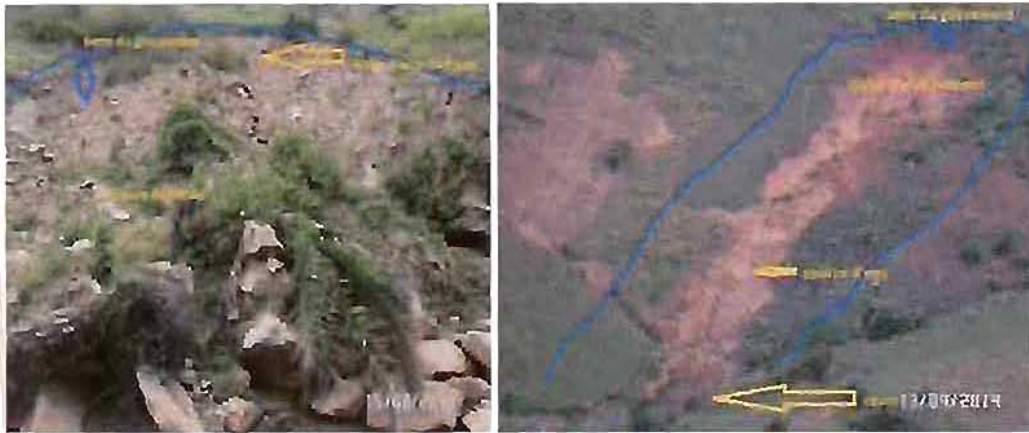
Il est localisé aux coordonnées géographiques : $X=29,422773^{\circ}$, $Y=-3,326663^{\circ}$. Son niche d'arrachement est de moins de 3m. C'est un glissement translationnel et long de plus de 50m. Il est activé par un ravin. Il est lithologiquement taillé dans les gneiss. Il a affecté les bananiers, les cultures de maniocs, les patates douces, palmiers à huile terres et les herbes.

Figure 24: Mouvement de masse de Buhayira 1 et de Buhayira 2

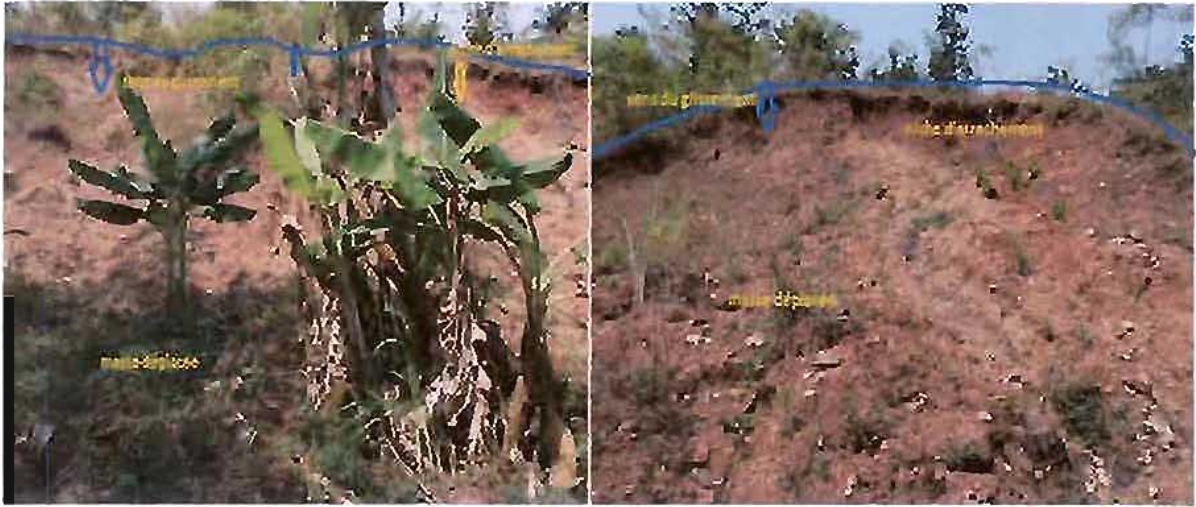
Il se localise aux coordonnées géographiques suivantes: $X=29,424257^{\circ}$; $Y=-3,335494^{\circ}$. Il est aussi taillé dans sédiments enlevés lors de l'extraction des carrières. Il a affecté les terres et un reboisement naturel d'eucarytus à son pied avec un escarpement en haut de moins d'1m. Il est un glissement rotationnel.

Figure 25 : Mouvement de masse de Buhayira 3 et Buhayira 4

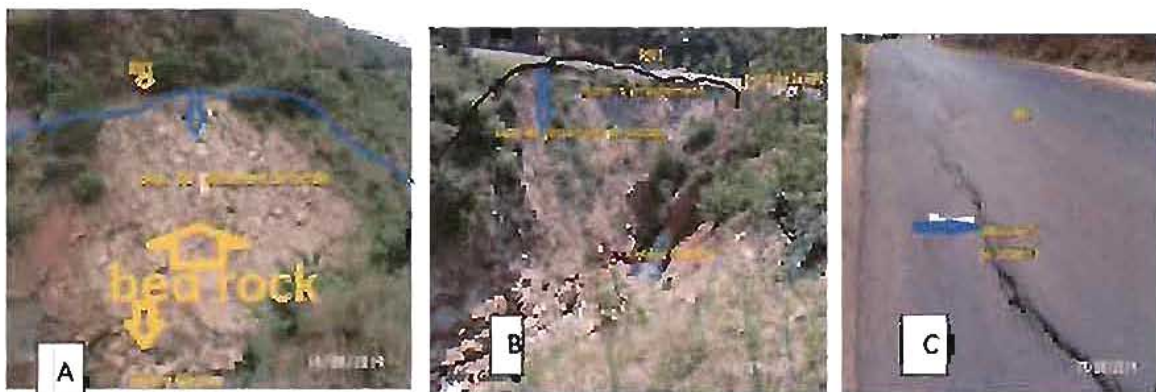
Ces mouvements de masse se trouvent respectivement aux coordonnées géographiques $X = 29,428182^\circ$ et $Y = -3,329053^\circ$ en amont du pont et $X = 29,430773^\circ$ et $Y = -3,329305$. Ils sont tous produits dans les roches gneissiques. Ils sont des glissements de terrain (figB), des sheets érosions (figA) et des affaissements (figC). Un grand dépôt de blocs de roches et de sédiments arrachés sur la rive droite et gauche finit dans la rivière Gikoma. Ils ont endommagé la route RN1 (affaissements), le pont, les terres, la végétation et la fibre optique qui était enterrée tout au long de la RN1. Une petite ouverture du dalot se trouvant sur le pont de Gikoma, sur la RN1, ne laisse pas passer une grande quantité de blocs de roches et des sédiments de grand volume. Le tassement de ces différents matériaux en amont du pont pendant de gros orages endommage la RN1 et bloque la rivière Gikoma en amont. L'infiltration des eaux combinée avec des mouvements de masse, menace dangereusement la partie aval du dalot et le bord gauche de la RN1. La surface de rupture est plane.

Figure 26: MM de Gikoma 1 (Sheet érosion), de Gikoma 2 (glissement) et affaissements sur RN1

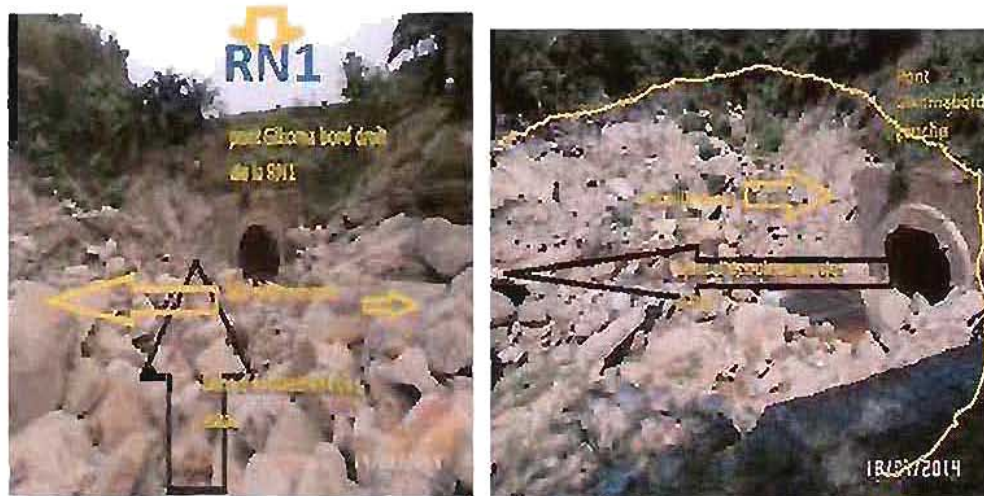
L'affouillement sur le pont Gikoma est causé par l'érosion. Cette érosion est due au courant de la rivière Gikoma. Il est caractérisé par un approfondissement local au niveau de la berge et dans le lit de cette rivière.

Figure 27: Affouillement sur le pont RN1: partie amont et partie aval

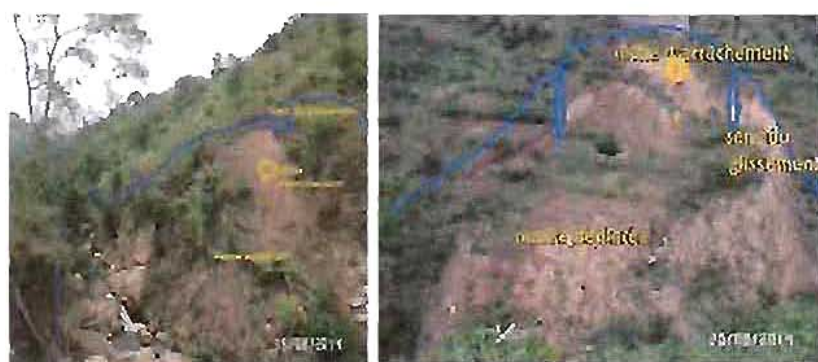
Il se situe aux coordonnées géographiques : $X=29,463271^\circ$ et $Y=-3,342156^\circ$. Il est taillé dans les roches gneissiques avec une hauteur de 4m. La zone d'accumulation est encore visible. Il a détruit les terres, les cultures de manioc, les manguiers, les bananiers, les arbres et les herbes. Les matériaux arrachés tombent directement dans la rivière Gikoma. C'est un glissement rotationnel.

Figure 28: Mouvement de masse de Gikoma 3 et de Gikoma 4

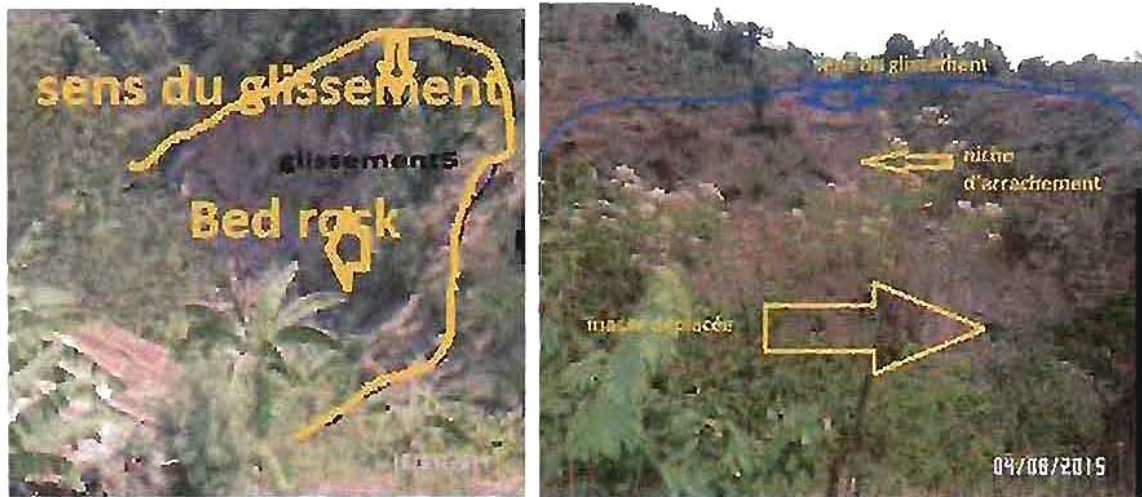
Ces mouvements de masse se localisent respectivement aux coordonnées géographiques $X=29,435981^\circ$, $Y=-3,336148^\circ$ et $X=29,437491^\circ$, $Y=-3,335041^\circ$. Ils sont dus en grande partie au dynamisme de la rivière Gikoma. Ils se sont produits tous dans les gneiss et sont actifs. Le mouvement de masse de Gikoma 5 est un glissement translationnel. Il a détruit les terres, les herbes et les arbres. Le mouvement de masse de Gikoma 6 est un décollement. Il a détruit aussi les terres, les herbes et les arbres.

Figure 29: Glissement de Gikoma 5 et de Gikoma 6

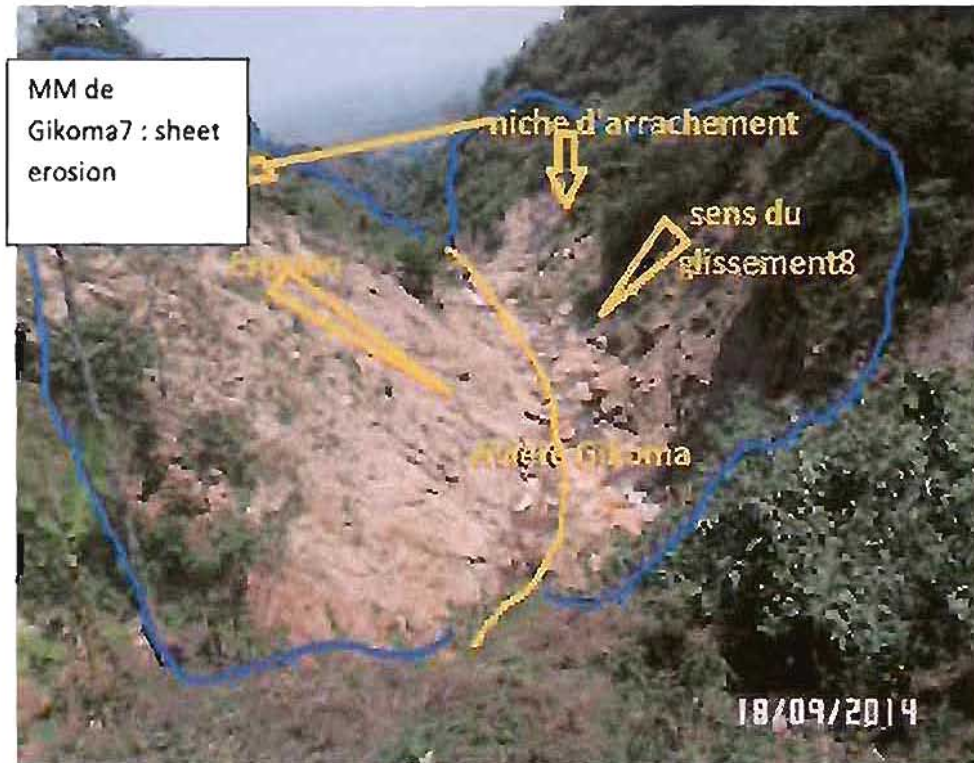
Ils se sont produits dans les gneiss et ont détruit les terres, les cultures de manioc, les bananiers, les herbes et les arbres. Le numéro 7 est une sheet érosion et se trouve dans la partie gauche de la Gikoma tandis que le mouvement de masse 8 est un glissement de terrain.

Figure 30: Mouvement de masse de Gikoma 7 et de Gikoma 8

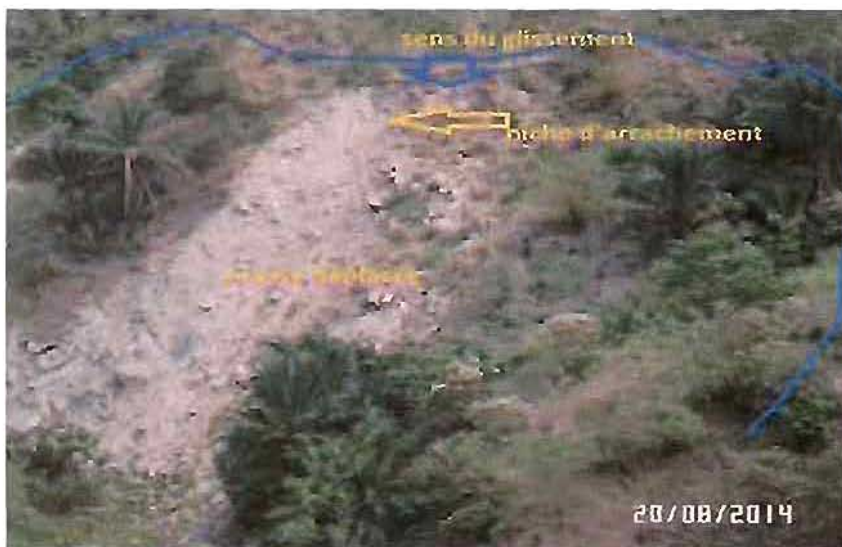
Ce glissement de terrain est localisé aux coordonnées géographiques: $X=29,437491$ et $Y=-3,3339771^{\circ}$. Il est taillé dans les roches gneissiques avec un escarpement de moins 4m. Il a endommagé les terres, les herbes, la brousse et les palmiers à l'huile. Les matériaux arrachés par ce glissement progressent jusqu'à la rivière Gikoma. C'est un glissement translationnel et actif.

Figure 31: Glissement de Gikoma 9

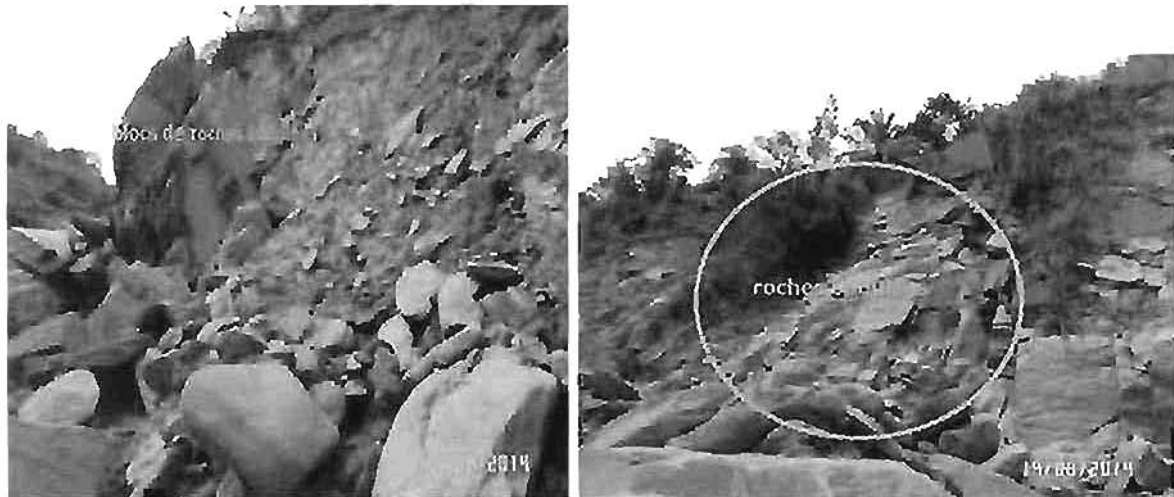
La figure 33 montre aussi comment les éboulements se manifestent sur le long de la rivière de Gikoma. Ils sont en continuités sur le long de la rivière Gikoma. Les éboulis finissent dans la rivière Gikoma et barrent parfois cette rivière ce qui favorise la formation des crues torrentiels

Figure 32 : Eboulements sur la rivière Gikoma

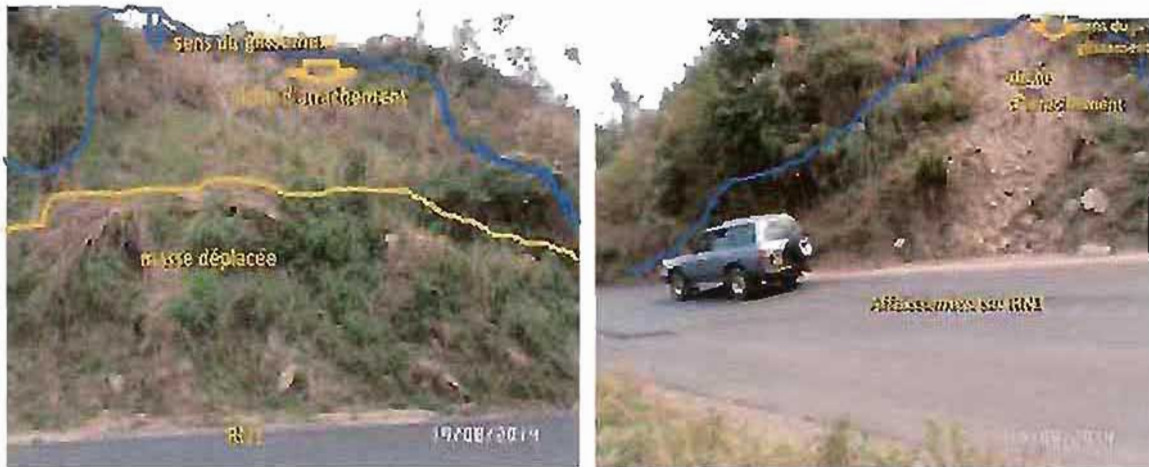
Ils se localisent respectivement aux coordonnées géographiques $X=29,439599^{\circ}$; $Y=-3,325683^{\circ}$ et $X=29,44162^{\circ}$, $Y=-3,32432^{\circ}$. Ils se sont produits sur le bord droit de la route et les matériaux glissés sont constitués de sols-terre mélangés avec de blocs gneissiques. La hauteur de son escarpement est moins de 3m. Cette zone est susceptible aux glissements de terrain et cela est confirmé par la présence des affaissements et des instabilités observés sur les talus et sur la RN1. Tous ces glissements ont détruit les terres, les herbes, les arbres, les cultures de manioc et ont provoqué des affaissements de la RN1.

Figure 35: Mouvement de masse de Muberure 1 et Muberure 2

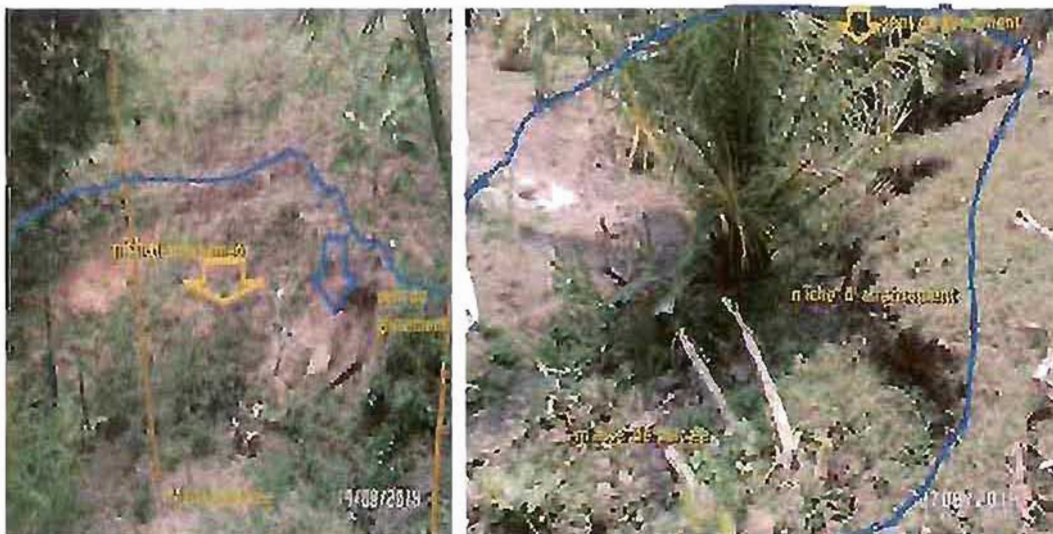
Figure 36: Mouvement de masse de Muberure 3 et Muberure 4

Il se localise aux coordonnées géographiques $X=29,450203^{\circ}$, $Y=-3,3328104^{\circ}$. Il est produit dans les roches gneissiques et dans sols argileux. Il a détruit les terres, les herbes, les cultures de manioc, les bananiers et les palmiers à l'huile.

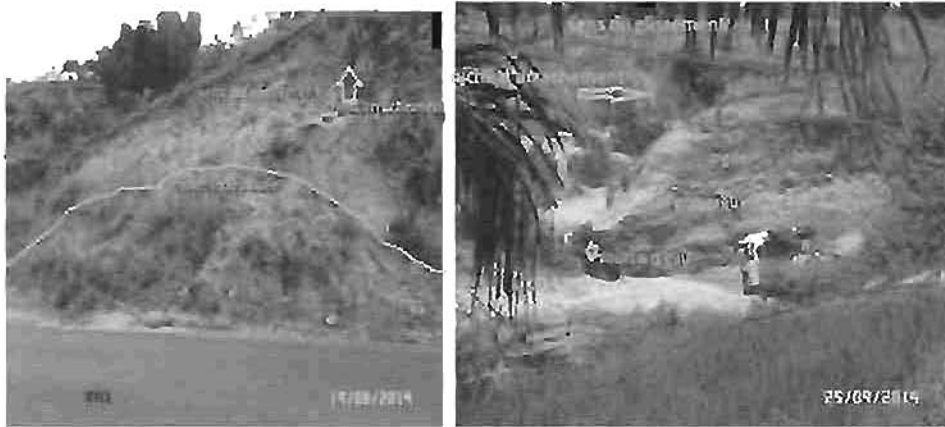
Ce glissement se localise aux coordonnées géographiques $X=29^{\circ}24'81,7''$ et $Y=-3^{\circ}19'07,6''$. C'est un glissement complexe et à cause de la spéculation foncière. Ce glissement est produit dans un champ en culture de riz. Ainsi, les gens rencontrés sur les lieux nous avaient affirmé que ce glissement est survenu dans la nuit du 9-10 février 2014 et a emporté les cultures de riz. Stratigraphiquement ce glissement est taillé respectivement de haut en bas dans sol argileux mais vers le bas, c'est un sol graveleux.

Figure 38: Glissement Benga 4 et Tenga

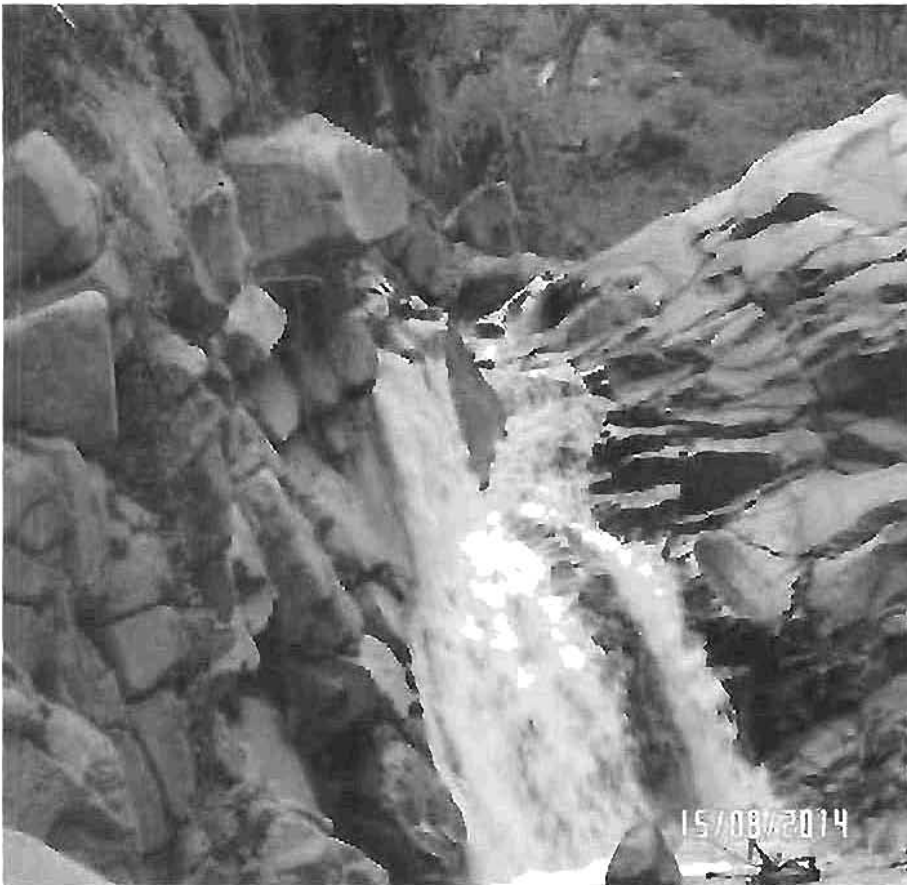
La partie amont du bassin de la rivière Gikoma est formée par des roches précambriennes. Ces roches sont susceptibles à l'altération. Ces roches sont par exemple les gneiss, les granites, les schistes, les granites gneissiques et les alluvions. Elles occupent une grande partie des Mirwa du bassin versant de la rivière Gikoma. Elles sont facilement altérables et présentent beaucoup de plans de faiblesses comme la figure 41 le montre. Ces plans de faiblesses sont par exemples : les diaclases, les fissures, les foliations, les fracturations et les schistosités.

Figure 40 : Disposition des roches dans la rivière Gikoma

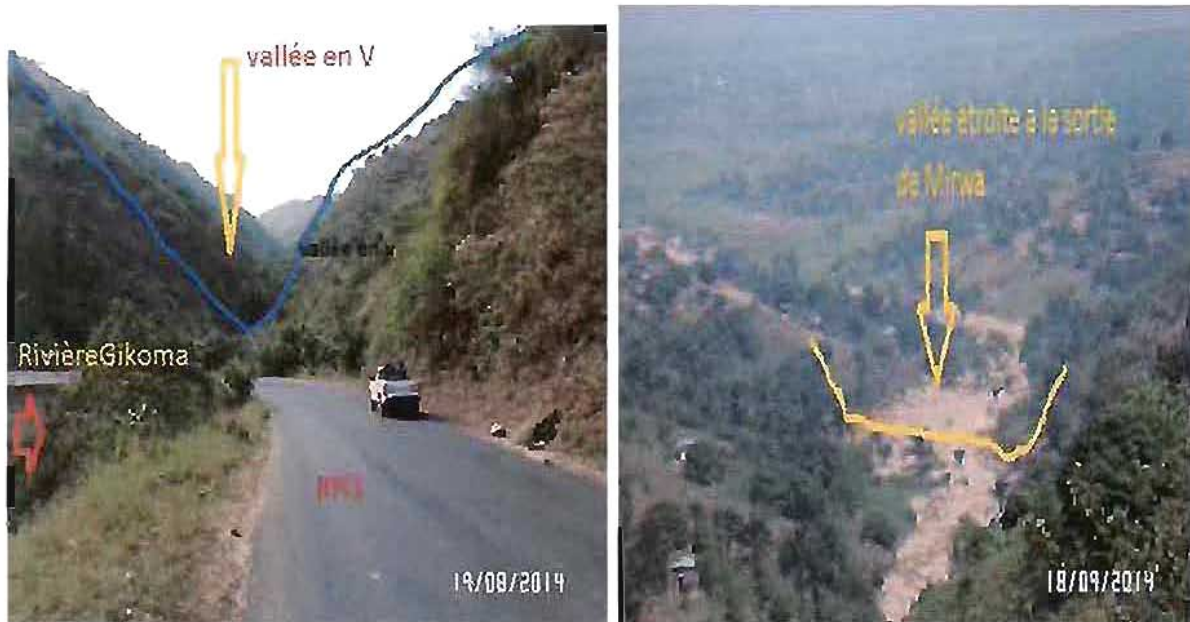
Figure 42: Vallée en V dans les Mirwa et en U à la sortie des Mirwa

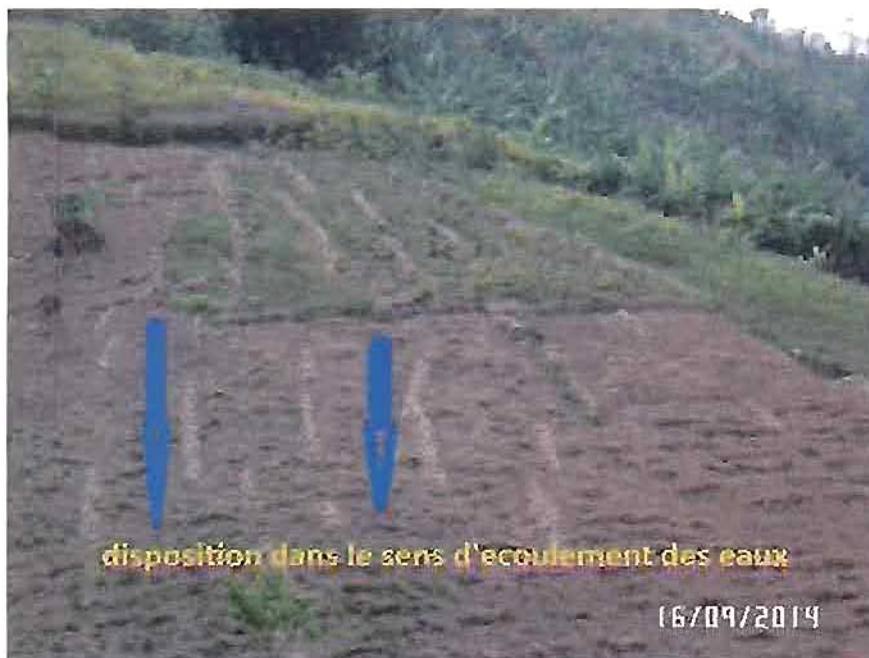
Figure 43: L'état des méthodes culturales dans le sens de la pente sur le versant de Mbirira

Les mouvements de masse dans le bassin versant de la rivière Gikoma sont de plus influencés en grande partie par les méthodes culturales. Partout dans le bassin versant faisant l'objet d'étude, les champs de cultures épousent le sens de la pente sur les versants sans protection fiable du sol contre l'érosion. Ces méthodes culturales orientées dans le sens de la pente sont observées à Benga, Buhayira, Mbirira et Muberura.

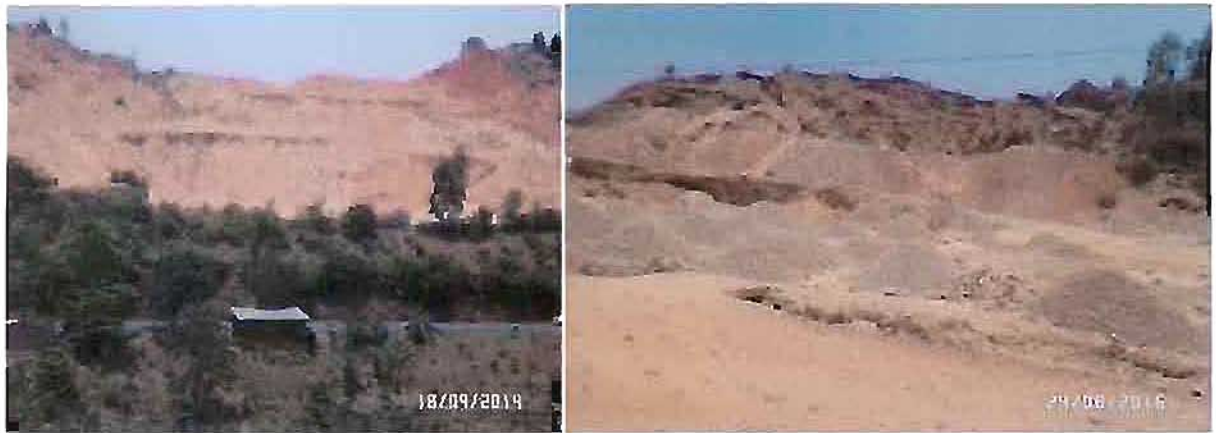
Figure 44: Extraction de carrières à Buhayiraet à Benga : partie amont

Les photos suivantes montrent l'état des sites d'extraction des matériaux de construction dans notre zone d'étude surtout dans la partie amont et dans la partie aval des Mirwa.

Tous les matériaux glissés et les sédiments enlevés lors de l'exploitation des matériaux de construction finissent dans la rivière Gikoma par érosion. Elle devient trop chargée et s'en débarrasse dans la zone basse, la plaine, d'où la récurrence des inondations.

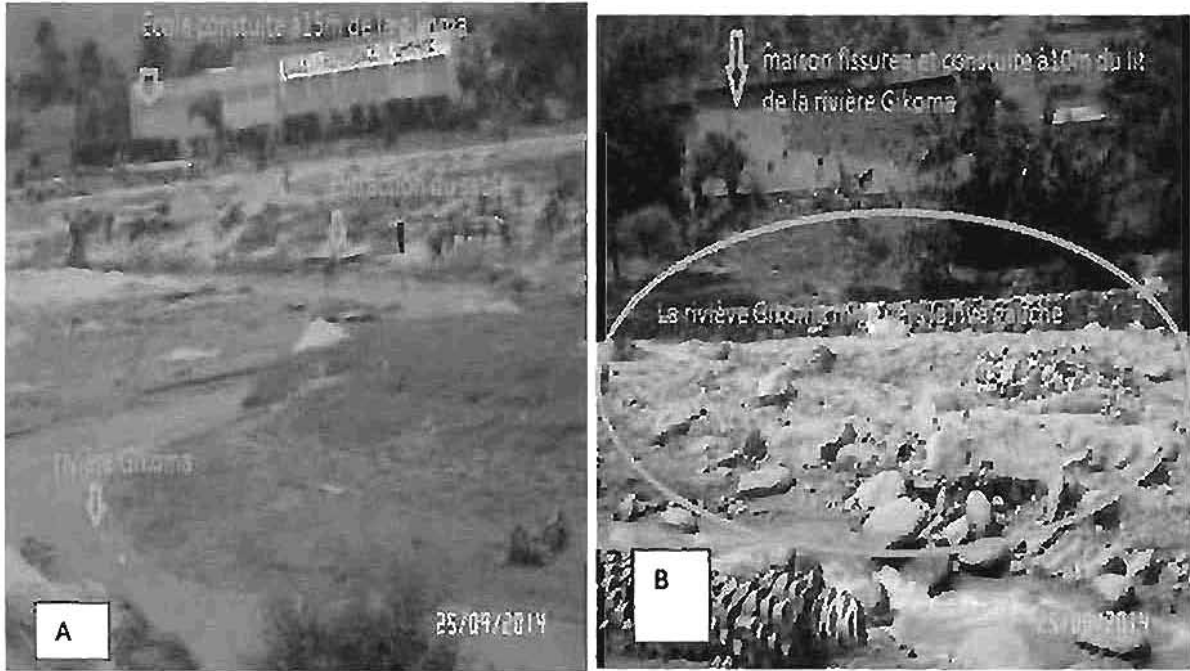
Figure 48: Infrastructures exposées aux inondations

Plusieurs facteurs contribuent à l'exposition des infrastructures aux mouvements de masse surtout dans le bassin versant de la rivière Gikoma. Les infrastructures exposées aux mouvements de masse et aux inondations sont : les routes RN1 et RN9, les réseaux d'adductions d'eau, les réseaux d'électricité, les infrastructures scolaires (figA), les menages (figB), les marchés et même les champs de cultures.
