**CONTRIBUTION A L'ETUDE DES MOUVEMENTS DE MASSE
DANS LE BASSIN VERSANT DE LA RIVIERE GIKOMA**

Mémoire présenté et défendu
publiquement en vue de l'obtention
du Grade de Licencié en Sciences
Géologiques et Minéralogiques

Bujumbura, juillet 2017

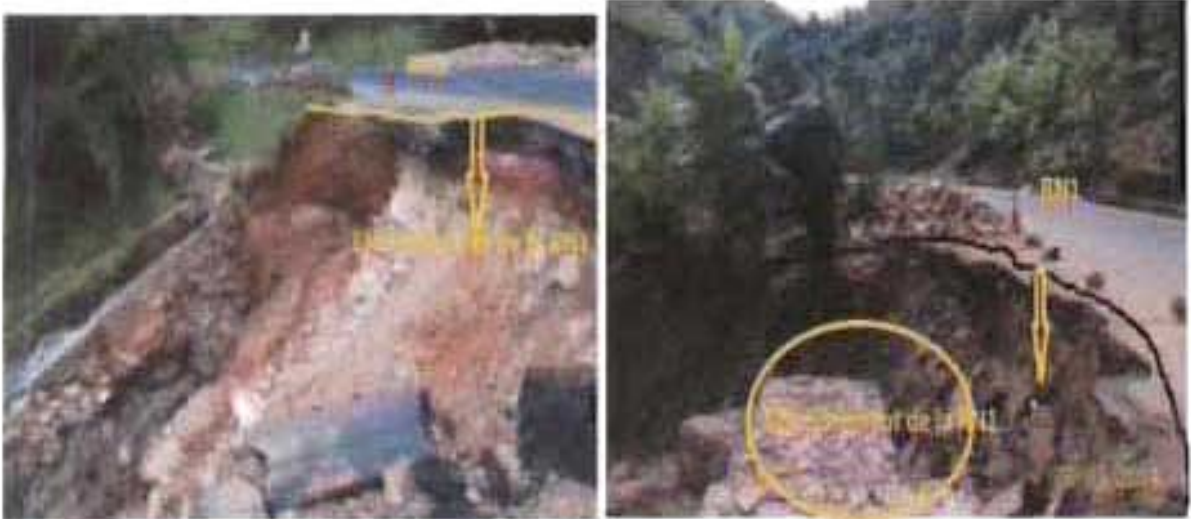
Figure 49: Effondrement de la RN1 à Muberureet à Benga

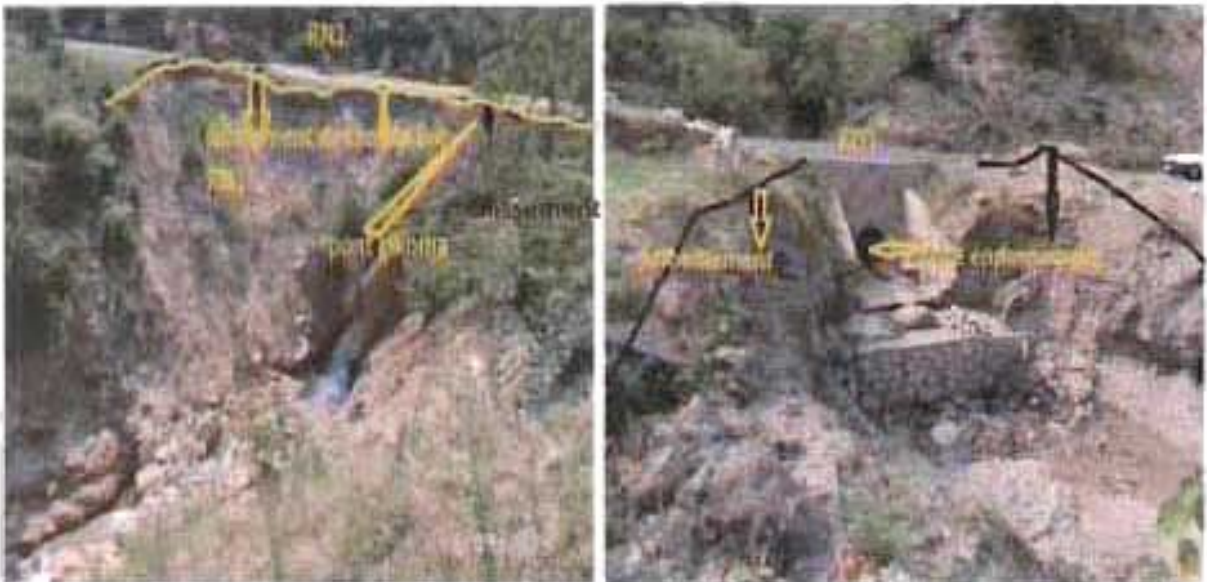
Figure 50: Glissement de terrain et affouillement sur RN1 à Mbirura

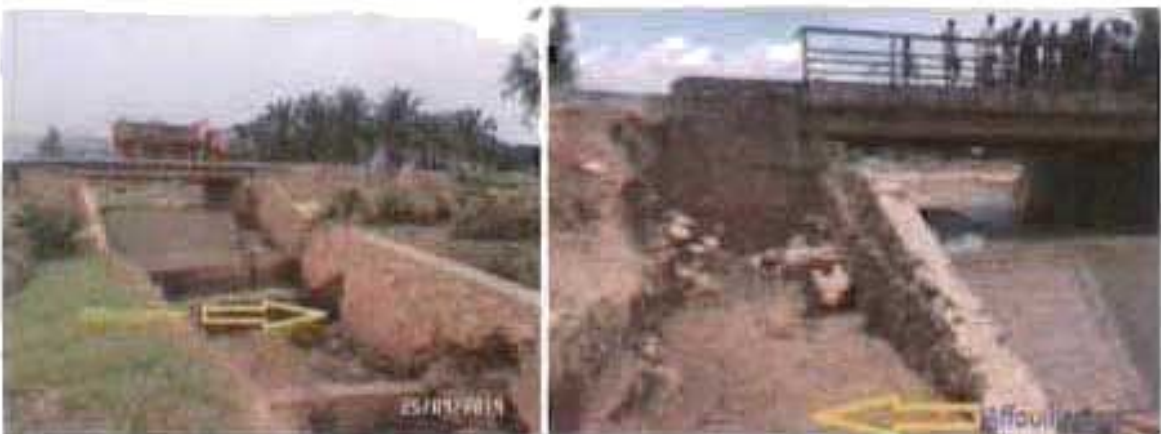
Figure 51: Affouillement sur pont de la RN9 au pk6

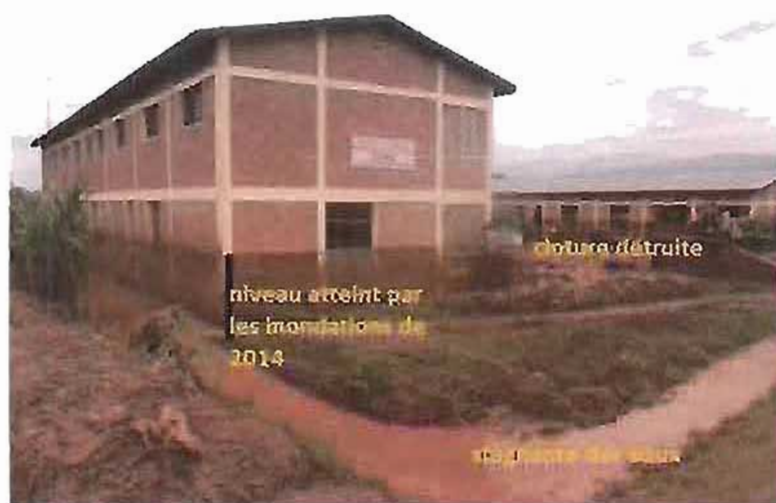
Figure 52: Ecole paramedicale inondée lors de fortes precipitations de 2014

Des salles de classe et des latrines ont été inondées à cause des mouvements de masse dans les Mirwa lors des fortes précipitations de février 2014. Les élèves ont été obligés de suspendre temporairement et impatiemment les études. Cela a été observé à Buterere, Mutimbuzi Carama, Kinama et Muberure. La photo suivante montre une école paramédicale de Buterere touchée par les inondations.

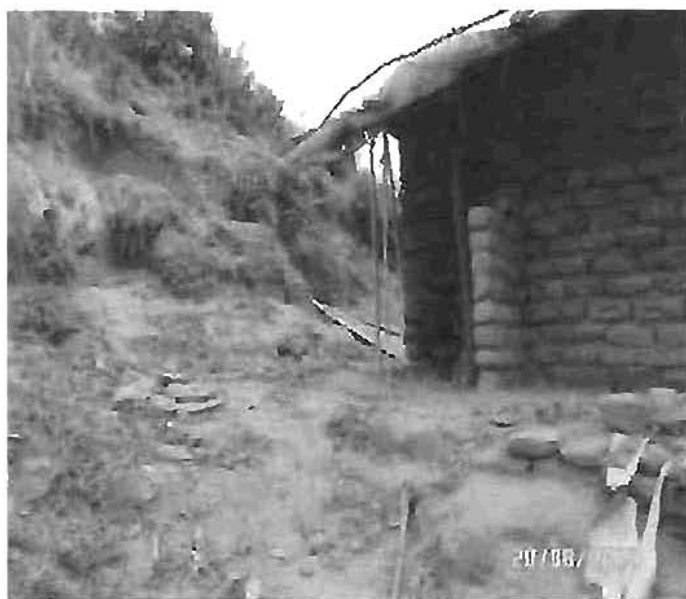
Figure 53: Une maison en briques adobes détruite par un glissement de terrain

Au-delà des dommages aux infrastructures, un budget aussi consistant de franc burundais a été perdu dans le secteur agricole, dans le secteur d'élevage, dans l'environnement et dans les ménages. La photo suivante montre une maison en briques adobes détruite par un glissement de terrain.
