# Stratégies de gestion des zones à haut risque d'inondation : cas du delta de la Rusizi et la partie nord-est (entre la Riviere Muha et la Riviere Ntahangwa) du Lac Tanganyika

Mémoire présenté et défendu  
publiquement en vue de l'obtention d'un  
diplôme de Master en Sociétés, Pouvoirs,  
Territoires et Développement Durable

**Bujumbura, septembre 2024**

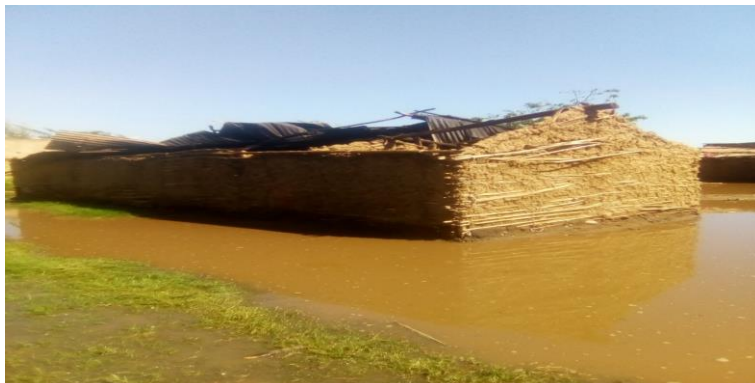
Ces défis sont spécialement l'inexistence d'un plan local d'aménagement, les constructions dans des zones inconstructibles, le problème de viabilisation, les constructions anarchiques non résilientes aux aléas hydrométéorologiques et géologiques, le problème d'assainissement, le problème des voies de communication inter-quartiers non aménagés etc. Les maisons d'habitation sont construites anarchiquement, les unes en briques adobes, les autres en boue et d'autres encore en matériaux durs.

**Photo 1: Maison construite dans des matériaux précaires**

De manière générale, chacun construit selon les moyens qu'il dispose ce qui accentue les dégâts tant matériels qu'humains en cas de catastrophe d'inondation.

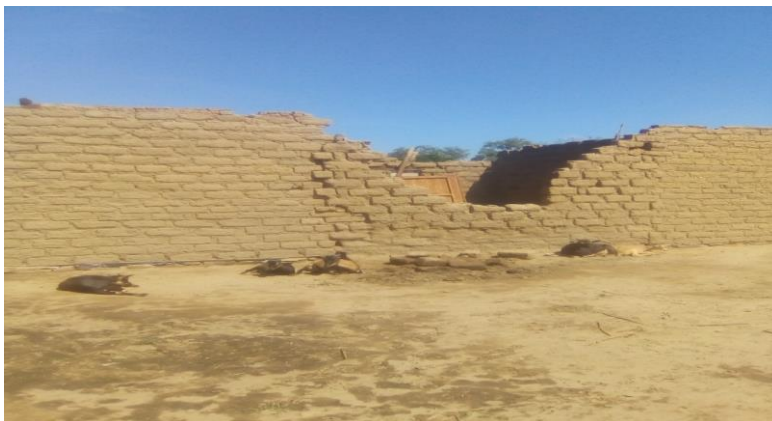
**Photo 2: Maison construite en brique adobe**

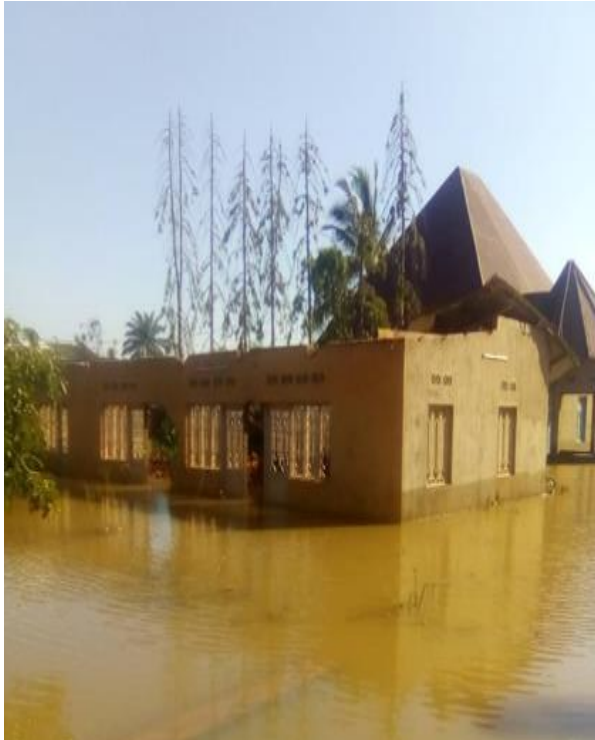
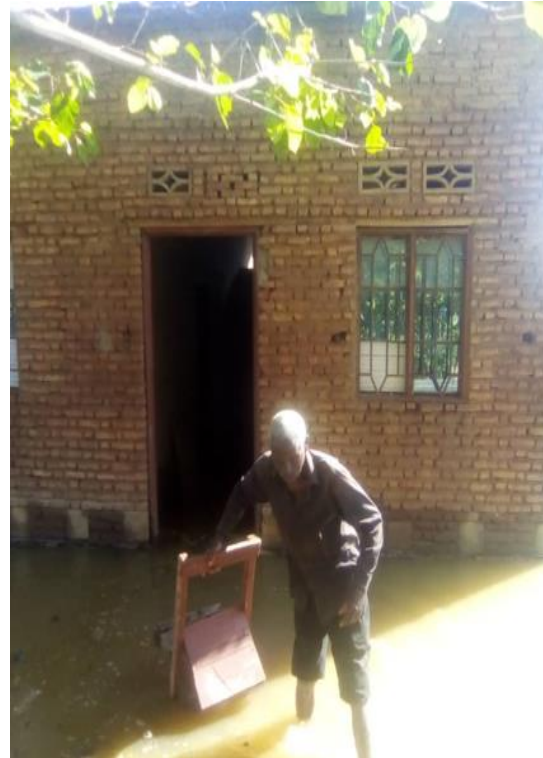
**Photo 3: Maison construite en matériaux durables à côté des maisons en matériaux précaires**

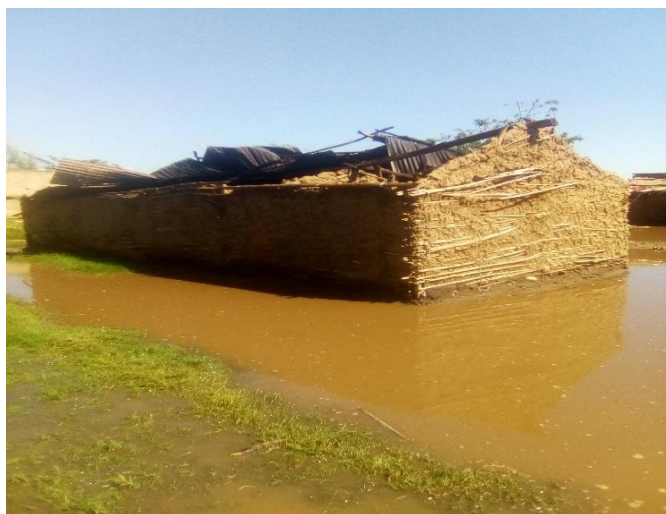
En date du 19 avril et le 1er mai 2020, des inondations sévères ont touché les collines des zones de Gatumba et Rukaramu dans la commune de Mutimbuzi de la province Bujumbura. Cette catastrophe naturelle a affecté 45681 personnes (soit 8543 ménages) et a causé le déplacement de 17792 personnes (soit 3210 ménages) qui ont été installés en trois sites : SOBEL, KIGARAMANGO et KINYUNYA II. Au cours de ces inondations, 4974 maisons ont été complètement détruites et 1940 l'ont été partiellement (DGPCGC, 2020).

**Photo 4: Destruction des maisons en boue**

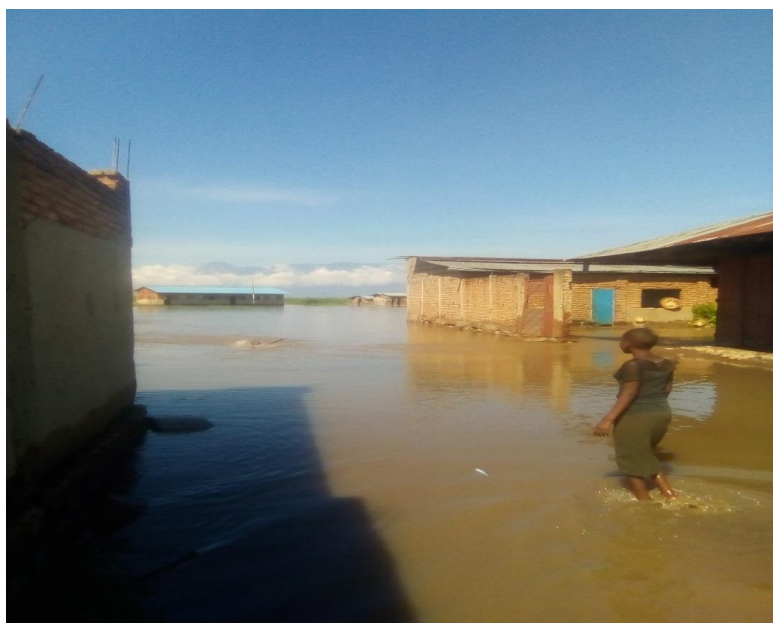
Ces inondations ont également causé des dégâts sur le plan social. Les écoles ont été inondées. Les écoles de Mushashal et Mushashal ont temporairement fermé les locaux. Dans les autres écoles, pour accéder à l'école, les élèves prenaient les pirogues. Par la crainte des noyades de ces enfants, les autorités administratives ont décidé de mettre hors service tous les établissements scolaires inondés. Seules les écoles de Warubondo sont restées fonctionnelles. Les élèves des classes à test ont été intégrés dans ces écoles non touchées par les inondations pour achever les matières des cours qui font objet du concours national.

**Photo 6: Ecole temporairement fermée suite aux inondations**
