GESTION DE L'ESPACE ALLUVIAL DES RIVIERES DYNAMIQUES, ENJEUX
ET PROBLÈMES ; CAS DE LA NTAHANGWA

Mémoire présenté et défendu publiquement en vue
de l'obtention du grade de licence en Géographie

Bujumbura, juillet 2017

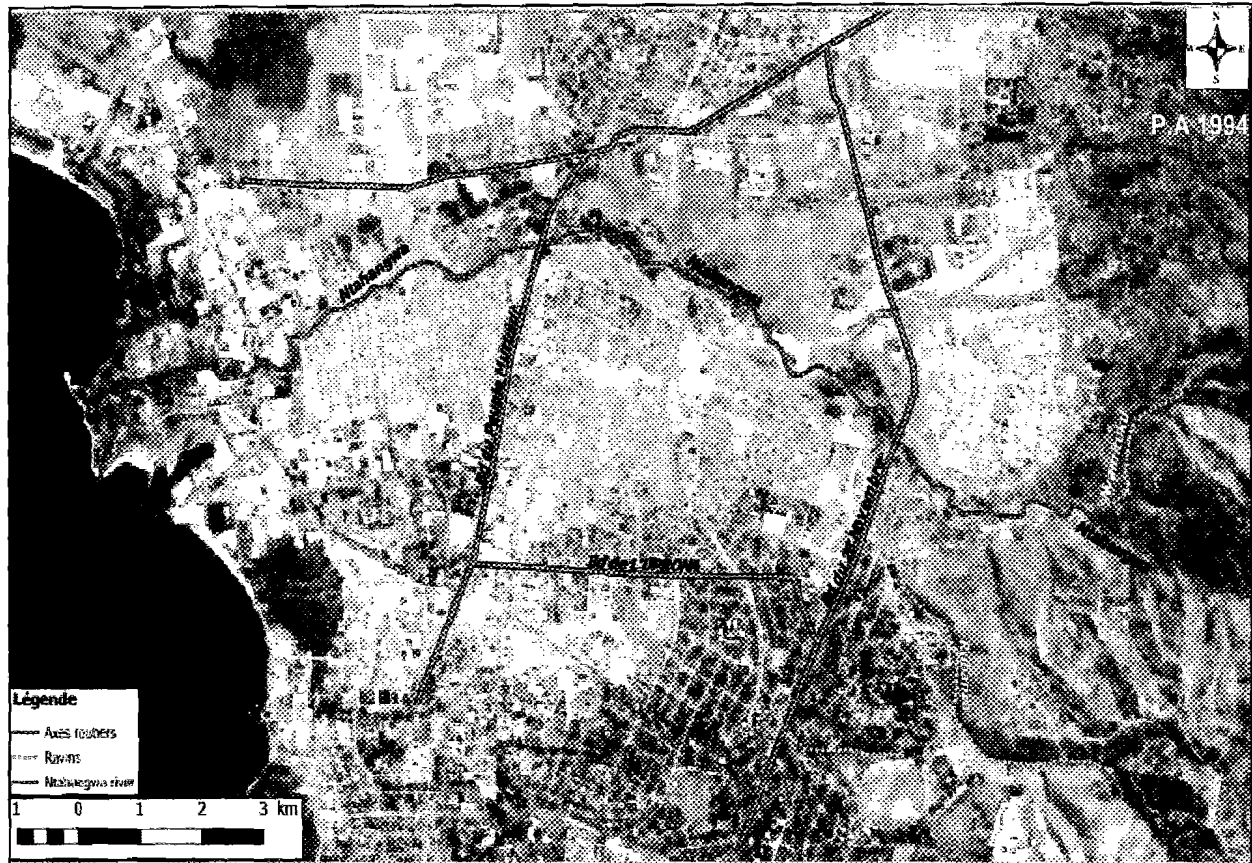
Photo 2: Photographie aérienne de la partie avale de la zone d'étude de 1994

A partir de 1994 à nos jours, l'extraction des matériaux est redevenue un agent important de la dynamique de la Ntakangwa entre le pont de la chaussée du Peuple Murundi et celle du pont de la République.

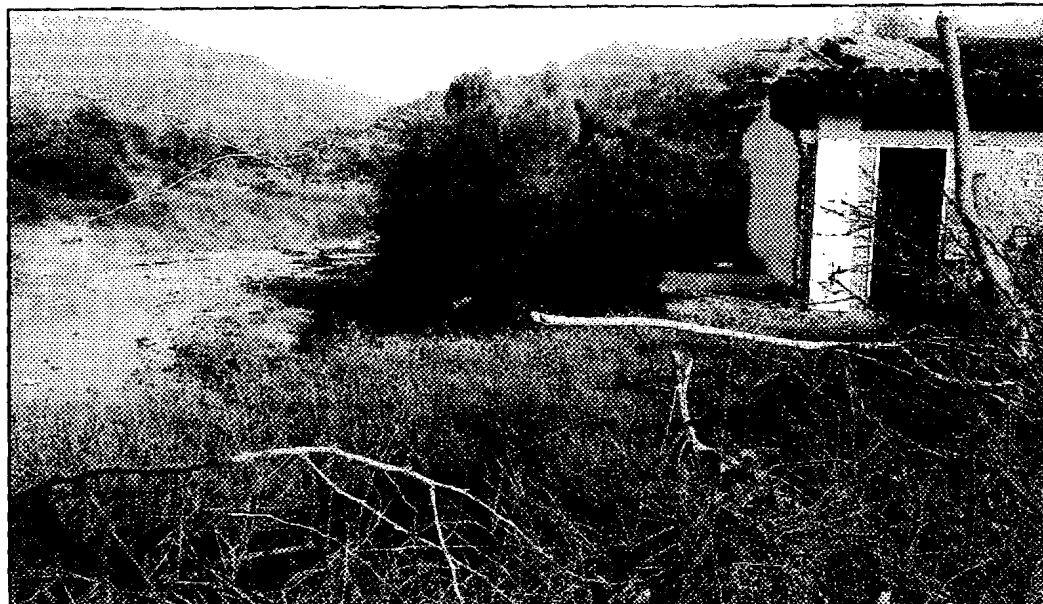
Photo 7: Destruction de l'école primaire de Mutanga Sud

A quelques mètres de ce quartier Mugoboka sur la même rive gauche de la Ntakangwa, les blocs sanitaires l'école primaire de Mutanga sud sont détruits comme on le remarque sur cette photo 5. Sur la photo 6 on observe un talus de plus de sept mètres de hauteur qui menace la cour de jeu de cette même école.

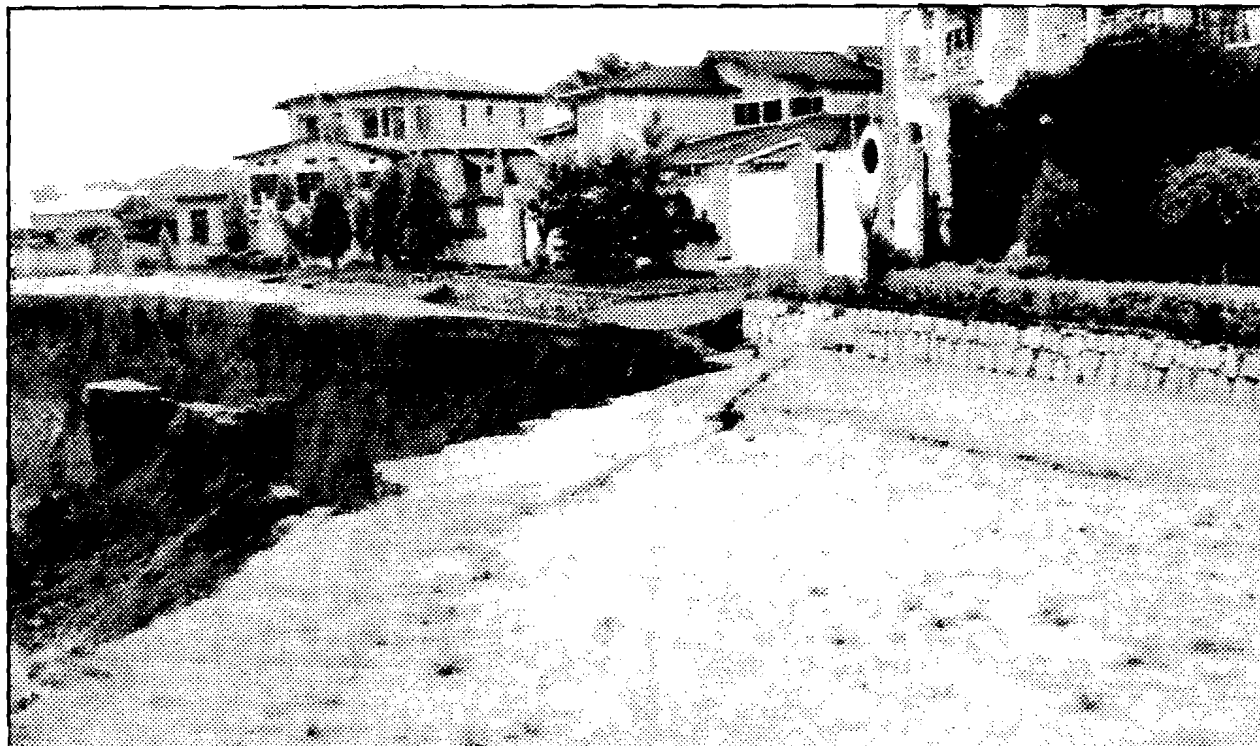
Photo 9: Destruction de l'avenue Mukarakara qui mène dans le quartier Kigobe Sud sur la rive droite de la Ntakangwa

En aval du pont du Boulevard du 28 novembre, sur la rive droite de la rivière, la route qui mène dans le quartier de Kigobe Sud est elle aussi en train d'être emportée par la Ntakangwa. La rivière continue à saper la rive droite et il s'est formé un grand talus de plus de 10 mètres.

Sur cette illustration de la photo 6 prise le 14 juin 2017, on remarque que la moitié de cette route est déjà partie et malheureusement si rien n'est fait dans un proche avenir les maisons qui se trouvent à quelques dix mètres de ce talus, subiront elles aussi le même sort que cette route.

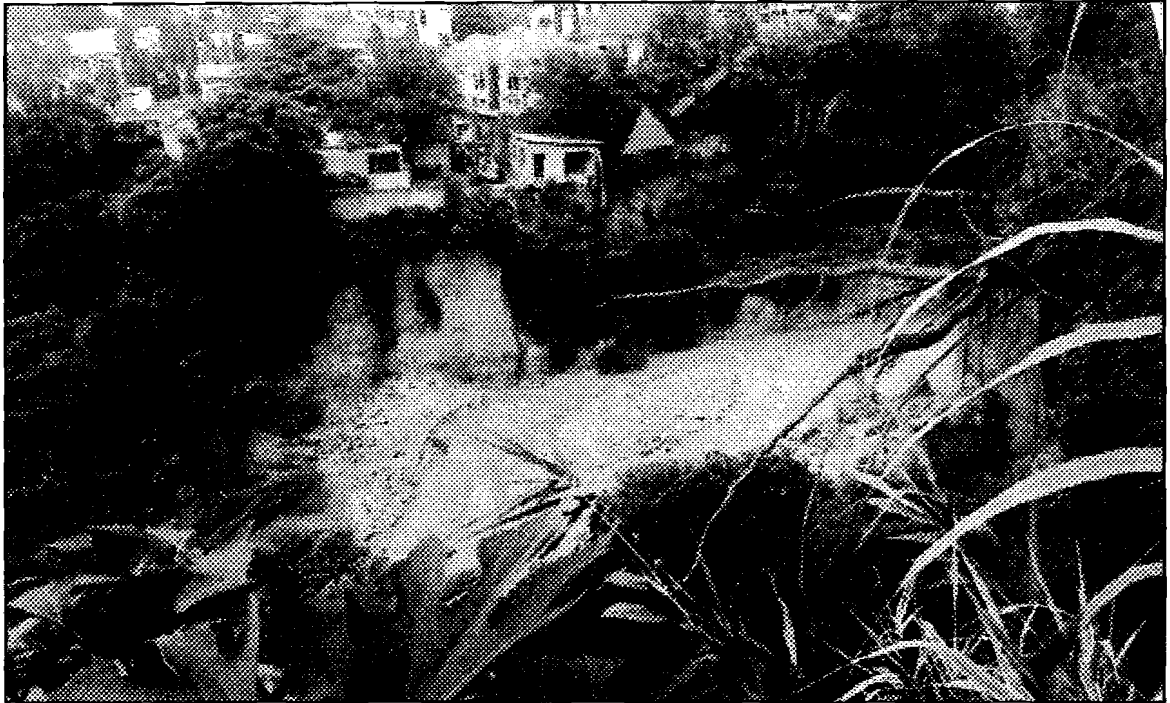
Photo 10: Menace en cours des Villas dans le Quartier Kigobe-Sud

Au fond de cette photo7, on voit que la clôture de la parcelle est déjà emportée par l'effondrement des berges de la Ntawangwa qui atteignent une hauteur de plus de dix mètres et que le mur de cette maison sous la flèche en annexe est atteint aussi.
