GESTION DE L'ESPACE ALLUVIAL DES RIVIERES DYNAMIQUES, ENJEUX
ET PROBLÈMES ; CAS DE LA NTAHANGWA

Mémoire présenté et défendu publiquement en vue
de l'obtention du grade de licence en Géographie

Bujumbura, juillet 2017

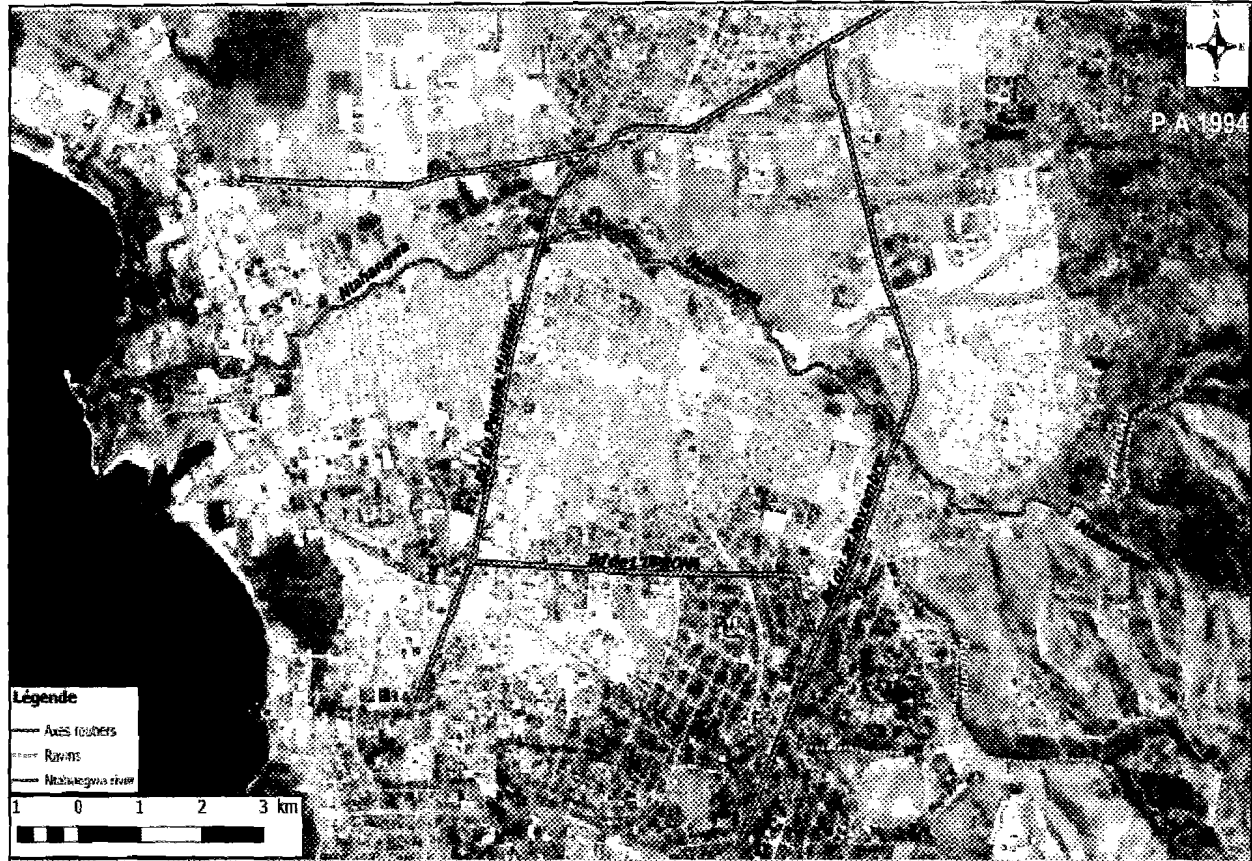
Photo 2: Photographie aérienne de la partie avale de la zone d'étude de 1994

A partir de 1994 à nos jours, l'extraction des matériaux est redevenue un agent important de la dynamique de la Ntakangwa entre le pont de la chaussée du Peuple Murundi et celle du pont de la République.

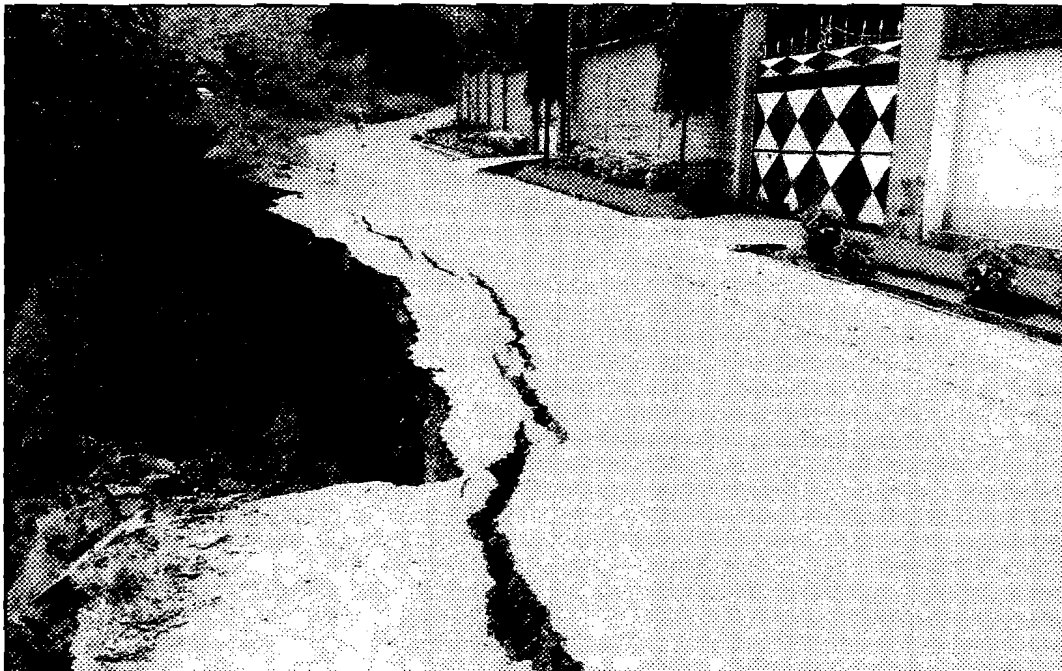
Photo 6: Quartier Mugoboka en voie d'isolement, la route Sanzu est presque coupée

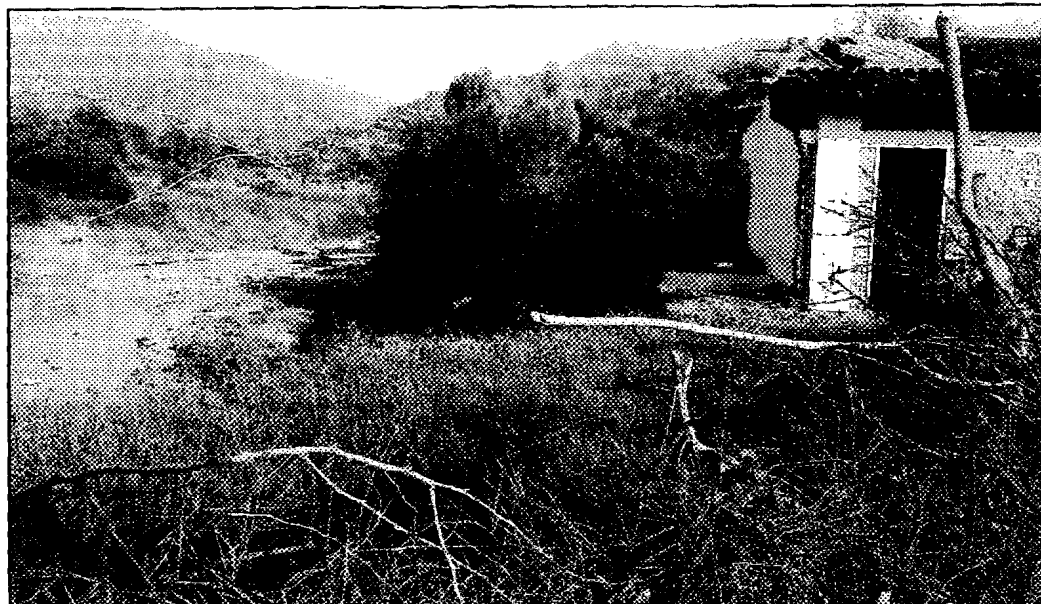
A quelques mètres de ce quartier Mugoboka sur la même rive gauche de la Ntakangwa, les blocs sanitaires l'école primaire de Mutanga sud sont détruits comme on le remarque sur cette photo 5. Sur la photo 6 on observe un talus de plus de sept mètres de hauteur qui menace la cour de jeu de cette même école.

Photo 7: Destruction de l'école primaire de Mutanga Sud

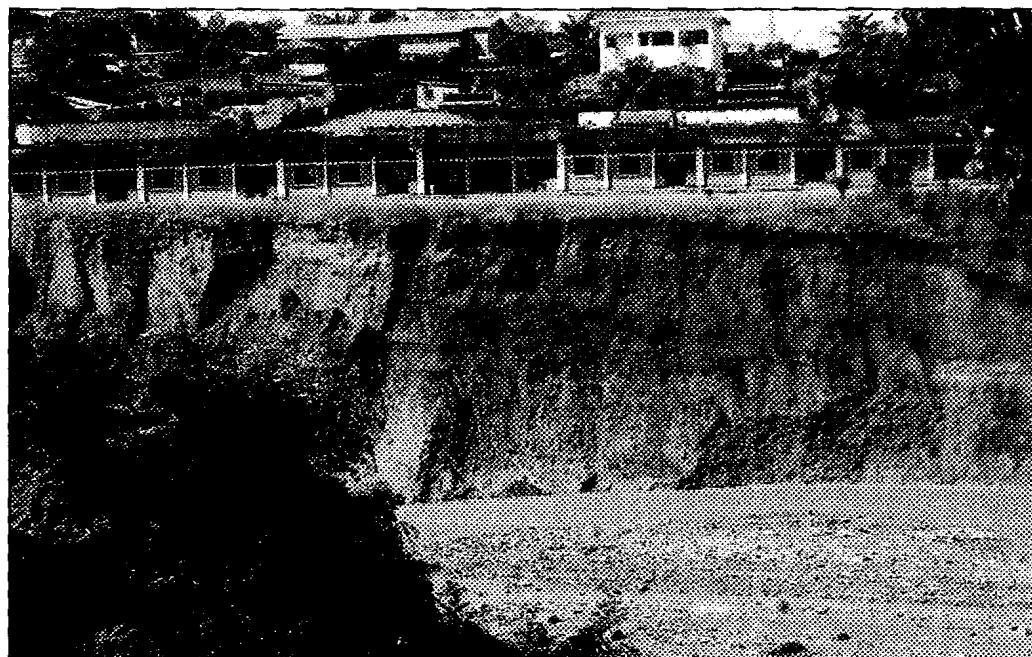
Photo 8: Menace de destruction de l'école primaire Mutanga-Sud sur la rive gauche de la Ntakangwa

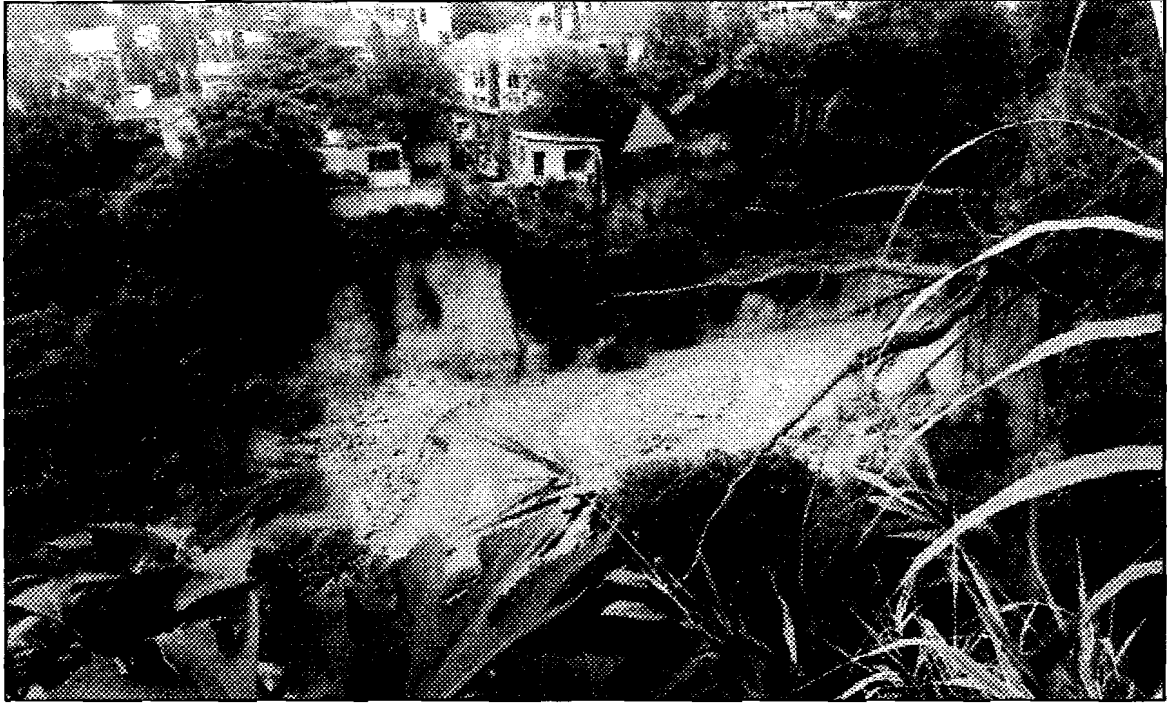
Photo 10: Menace en cours des Villas dans le Quartier Kigobe-Sud

Au fond de cette photo⁷, on voit que la clôture de la parcelle est déjà emportée par l'effondrement des berges de la Ntawangwa qui atteignent une hauteur de plus de dix mètres et que le mur de cette maison sous la flèche en annexe est atteint aussi.
