Les effets du changement climatique et les moyens d'adaptation dans la ville de Bujumbura

NINGANZA, Bède; Sous la direction de : Dr. Ir. Bernard Sindayihebura

Mémoire présenté et défendu
publiquement en vue de l'obtention du
diplôme de Licence en **Géographie**

Option: Aménagement du territoire

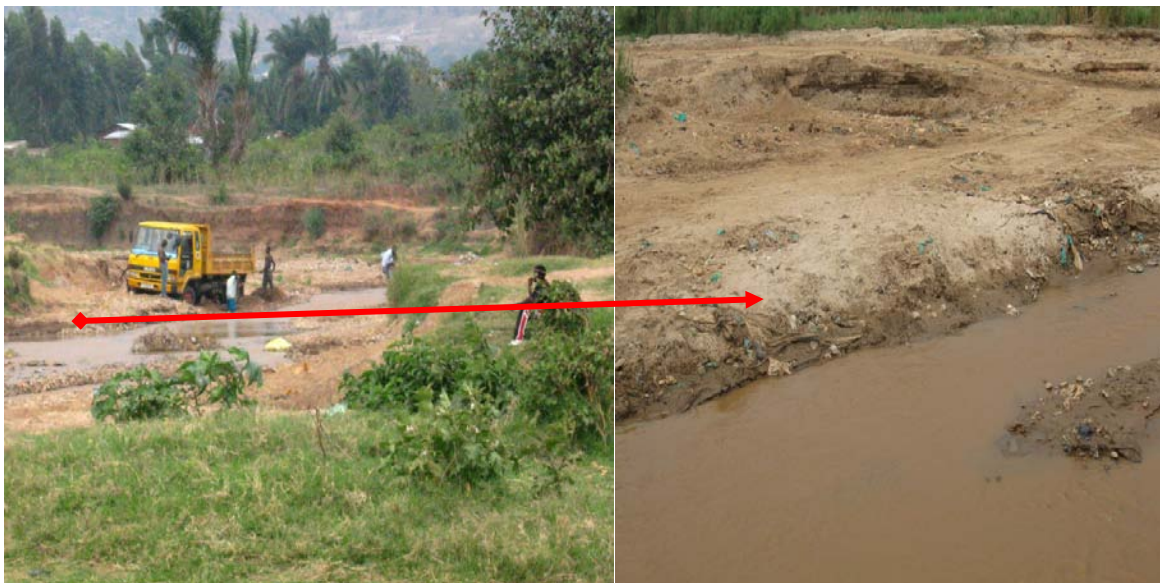
Photo 5: Exploitation de la rivière kanyosha

Source : Exploitations des granulats dans la Kanyosha (moellon, gravier et autre) (en haut) et création des zones à risques (creusement des trous) (en bas) (Source : Cliché, Iyankunze J.Claude, 11/12/2010 et 14/12/2010)

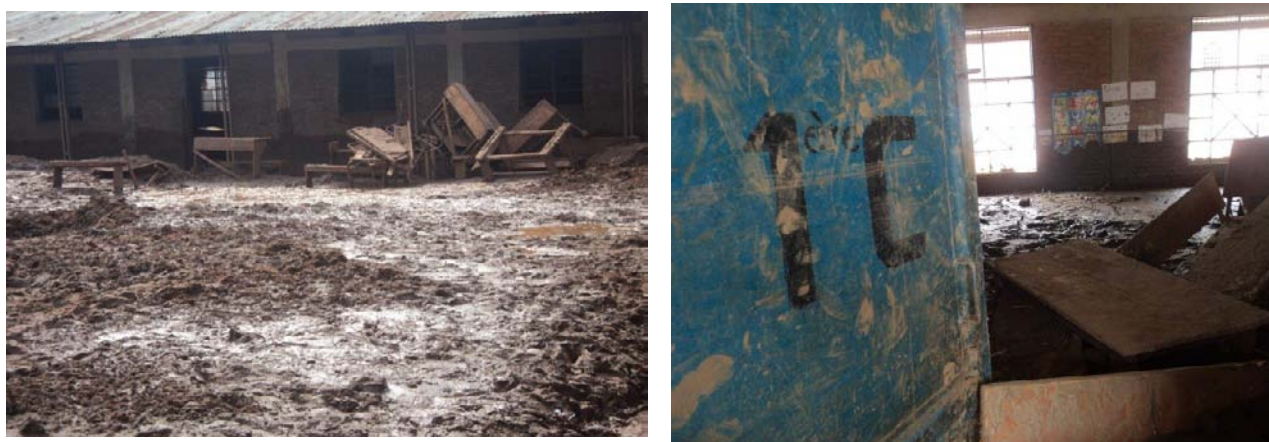
Photo 12 : Destruction des infrastructures scolaires (écoles Gasenyi III (à Gauche) et Kamenge II)

Au niveau des infrastructures scolaires, c'est au total 14 salles de classe et 6 latrines qui ont été impactées par la catastrophe de 2014. Les écoles Gasenyi III (à Gauche) et Kamenge II (à droite) nous semble des illustrations éloquentes (photo 14).

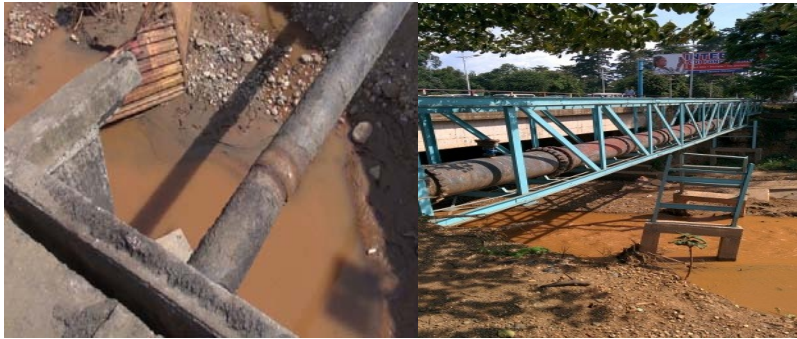
Photo14: Destruction des réseaux de distribution d'eau

Conduite d'amenée DN 300

Pond du peuple Murundi

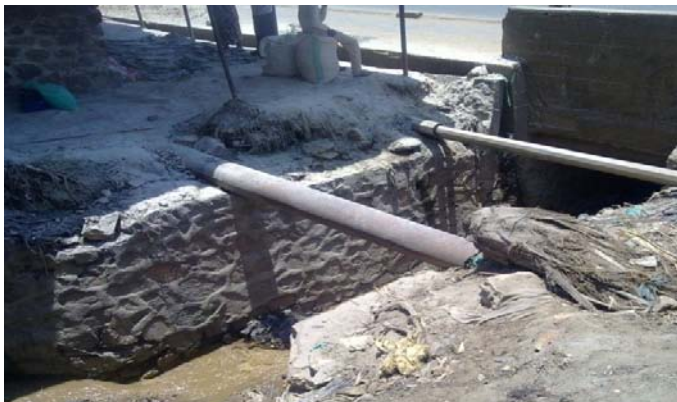
Photo 15: Destruction de réseau de distribution d'eau (Kamenge)

Un effondrement a été également signalé sur une conduite DN 200 en fonte à un point de passage sur la rivière Nyabagere en amont du pont de Kamenge.

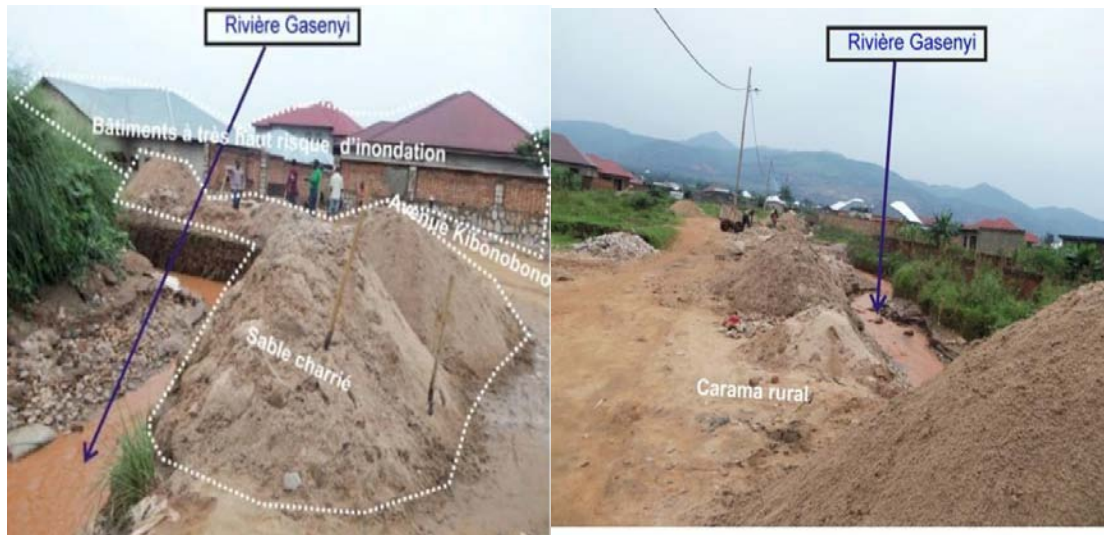
Photo 19: Les bâtiments à très haut risque d'inondation sur l'avenue Kibonobono et le sable et le gravier charriés par la rivière Gasenyi dans Carama rural suite au débordement de la rivière Gasenyi.

La rivière Gasenyi dévie et inonde le quartier Carama viabilisé à partir du point situé à 3° 19'40'' de latitude Sud, à 29° 23'34'' de longitude Est et à 839 mètres d'altitude. A partir de ce point, la rivière Gasenyi suit la ligne de la plus grande pente, là où la vitesse de l'eau est maximale et ce qui contribue énormément au ravinement et à l'érosion intensive du site de Carama rural. La rivière Gasenyi est à la fois agressive et torrentielle.

De milliers de volumes des sables, des coulées de boues, des graviers et des pierres charriés sont déposés dans Carama viabilisé et non viabilisé (photo 21).

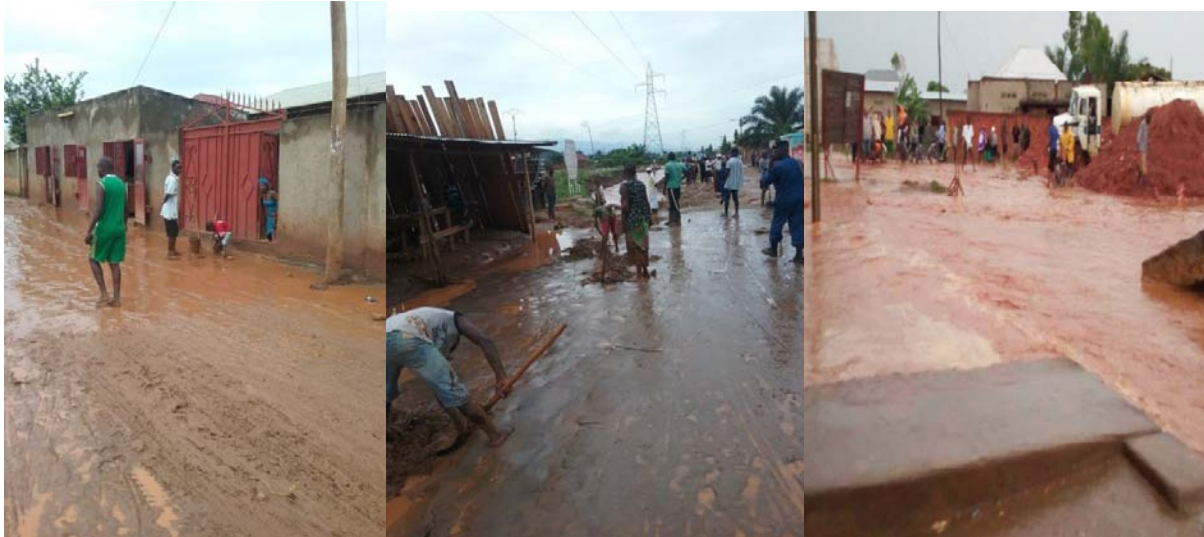
Photo 21 : Inondation de l'avenue Kibonobono en date du 13 avril 2018

En cas de très fortes averses les équipements d'assainissement de Carama sont incapables de les contenir et les débordements des eaux envahissent les habitations et les divers bâtiments du quartier. Le même phénomène que les précédents s'est produit le 13 avril 2018. La pluie tombée était de 31,5 mm selon les données de l'IGEBU. Malgré les travaux d'aménagement de la rivière Gasenyi par l'entreprise ROBUCO, plusieurs avenues ont subi des inondations en provenance de Carama non viabilisé et dues au débordement de la rivière Gasenyi. Les photos suivantes illustrent comment l'avenue Kibonobono a été inondée en date du 13 avril 2018.

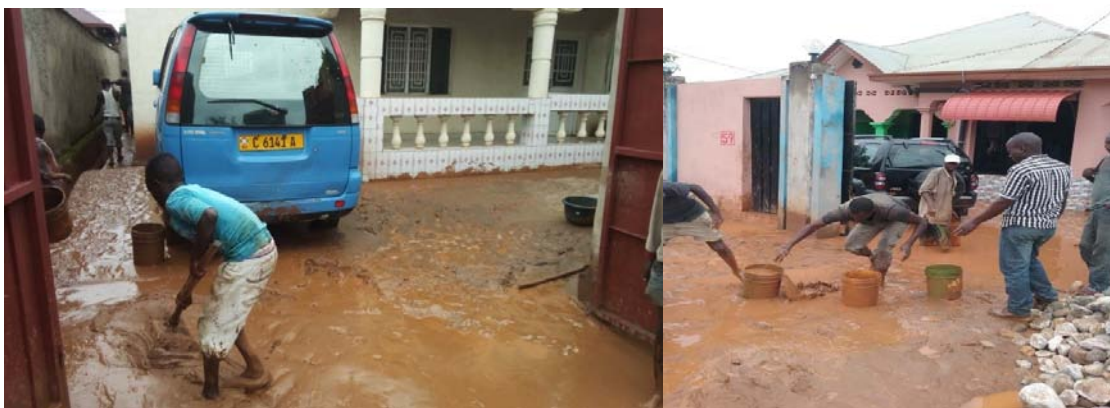
Photo 22 : Des maisons inondées avec des voitures coincées dans les coulées boueuses sur les avenues Kinyami et Kibonobono.

La rivière Gasenyi a dévié depuis $3^{\circ} 19'41''$ de latitude Sud, à $29^{\circ} 23'37''$ de longitude Est et à 835 mètres d'altitude. La zone qui été inondée s'étend sur une longueur d'environ 300 m sur l'avenue Kibonobono dans le sens longitudinal. Quant au sens transversal, les avenues Musarenda, Gitovu, Muka et Kinyami ont été sérieusement affectées. Le quartier de Carama a été sérieusement sinistré. La hauteur de submersion atteint 30 centimètres de hauteur avec une voiture coincée dans les coulées de boue à l'intérieur de la parcelle au niveau de l'avenue Kinyami et Kibonobono (photo 24).

Les travaux d'aménagement de la rivière Gasenyi sont en cours depuis la partie en amont vers l'aval de la Gasenyi par l'entreprise ROBUCO. Le constat est que la partie où on a finalisée les

travaux (située plus haut) n'a pas été touchée par le débordement. Par contre, la partie située à environ 100 de l'avenue Kibonobono, n'a pas été dimensionnée car la hauteur de la section hydraulique après le charriage accompagnée par le dépôt, était de 20 centimètres. Nous mentionnons que la hauteur qui avait été prévue au cours des aménagements était de 1,50 mètre. Suite à ces débordements, on a enregistré des pertes humaines. Trois enfants ont perdu leur vie dans l'immédiat, mais selon d'autres personnes, jusqu' au 17 avril 2018, on trouve encore d'autres cadavres sous les boues durant les travaux de réhabilitation. On enregistre 8 pertes humaines. Pour le cas du 22 avril 2018, la pluie était de 57,2 mm toujours selon l'IGEUBU. Pas de pertes humaines, mais des eaux boueuses ont envahi les maisons et ont rendu les routes impraticables et la cimetière de Mpanda a été inondé suite au débordement de la rivière Kajeke et d'autres tombes ont été effondrés.

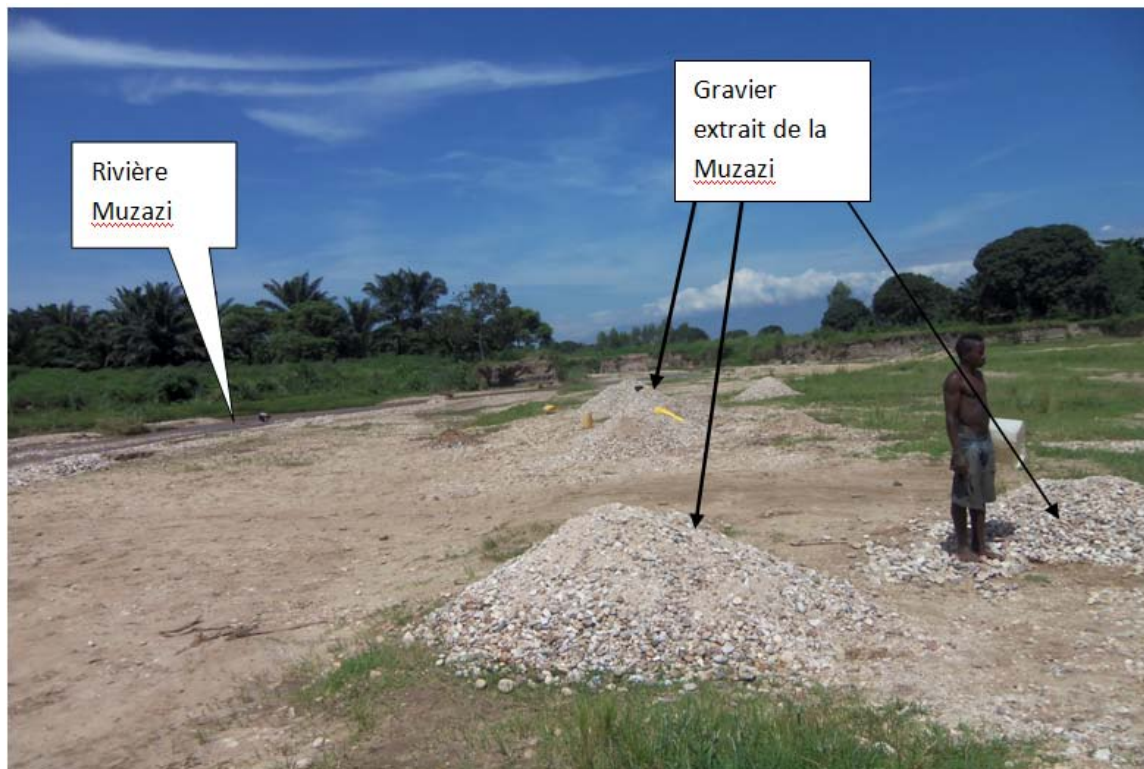
Photo 30: Matériaux de construction extraits de la Muzazi

Le phénomène d'extraction des matériaux de construction (le sable, le gravier, le moellon, les galets, les blocs de pierre, etc.) non contrôlé, peut nuire au bon fonctionnement de la prise des eaux (photo 33). Il est à l'origine également de l'effondrement de la digue. Sa turbidité est très élevée surtout en saison de pluie, résultat du coefficient de ruissellement largement supérieur au coefficient d'infiltration. En plus, la divagation des vaches venant essentiellement des étables de Maramvya, de Rukaramu, de Rubirizi et Muzinda sont également à l'origine de la destruction de certains ouvrages de franchissement ou de l'effondrement de la digue. La rivière Muzazi est l'affluent principal de la rivière Mutimbuzi située plus bas.

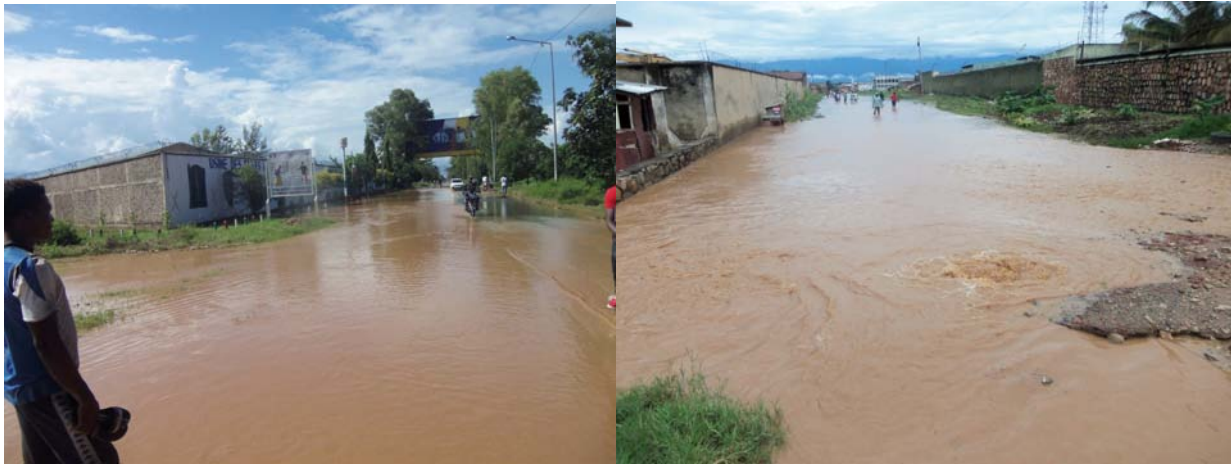
Photo 34: Usine fabriquant les tanks et les tuyaux PVC située sur la RN5 près de la rivière Mutimbuzi (Gauche) et la piste située à l'Ouest de la RN5 en bas de l'usine pharmaceutique SIPHAR menant vers Sabe transformée en torrent (Droite)

Dans le secteur de Sabe, les inondations ont emporté 80 hectares de riz. L'usine fabriquant les tanks et les tuyaux PVC située sur la RN5 près de la rivière Mutimbuzi était entièrement sous l'eau (photo 37 gauche). Deux (2) jours après l'inondation, la piste située à l'Ouest de la RN5 en bas de l'usine pharmaceutique SIPHAR menant vers Sabe était transformée en torrent (photo 37 droite).
