Les effets du changement climatique et les moyens d'adaptation dans la ville de Bujumbura

FACULTE DES LETTRES ET SCIENCES HUMAINES
DEPARTEMENT DE GEOGRAPHIE

Mémoire présenté et défendu
publiquement en vue de l'obtention du
diplôme de Licence **en Géographie**

Option: Aménagement du territoire

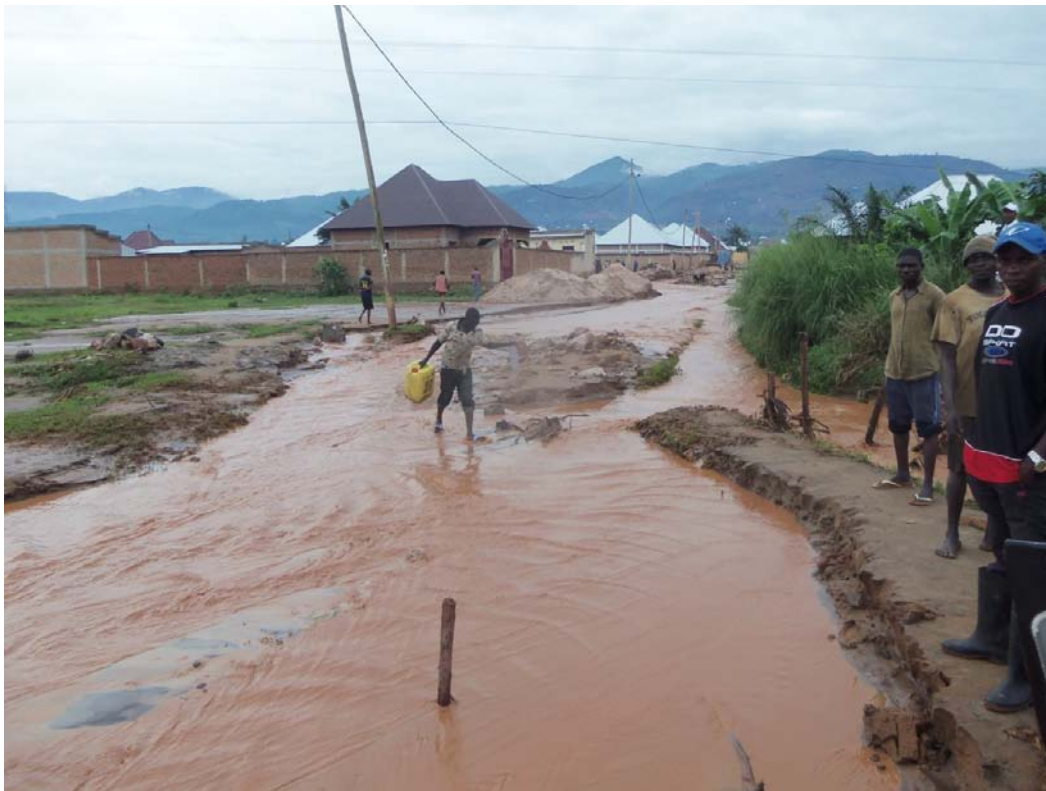
Photo 1 : Débordement de la rivière Gasenyi, le 13 avril 2018 à CARAMA zone KINAMA

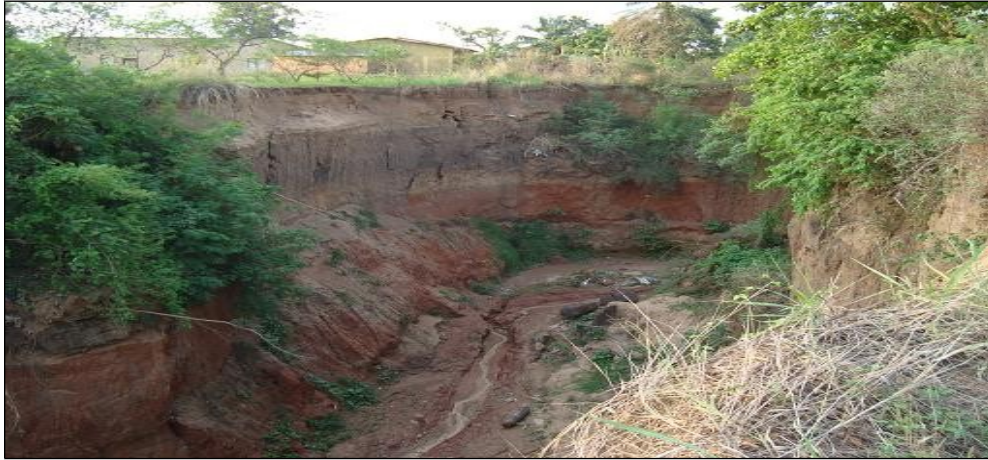
Photo 3 : Approfondissement du ravin de Kamesa

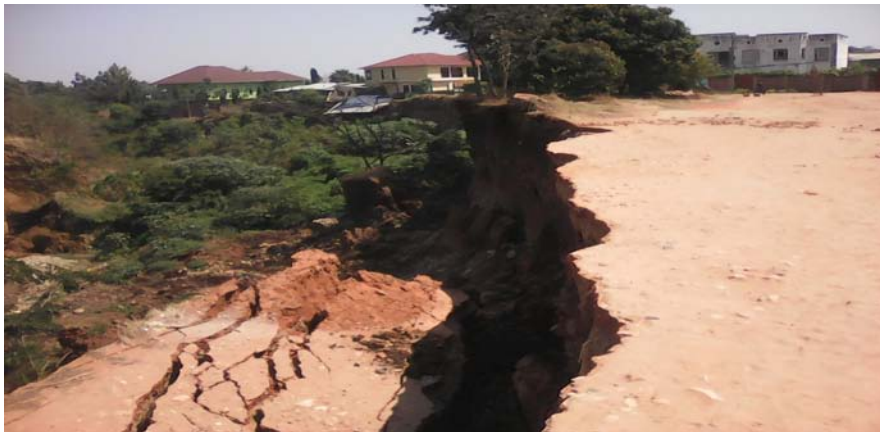
Photo 4 : Effondrement de la rive gauche sur la rivière Ntakangwa à Kigobe sur l'avenue Mukarakara.

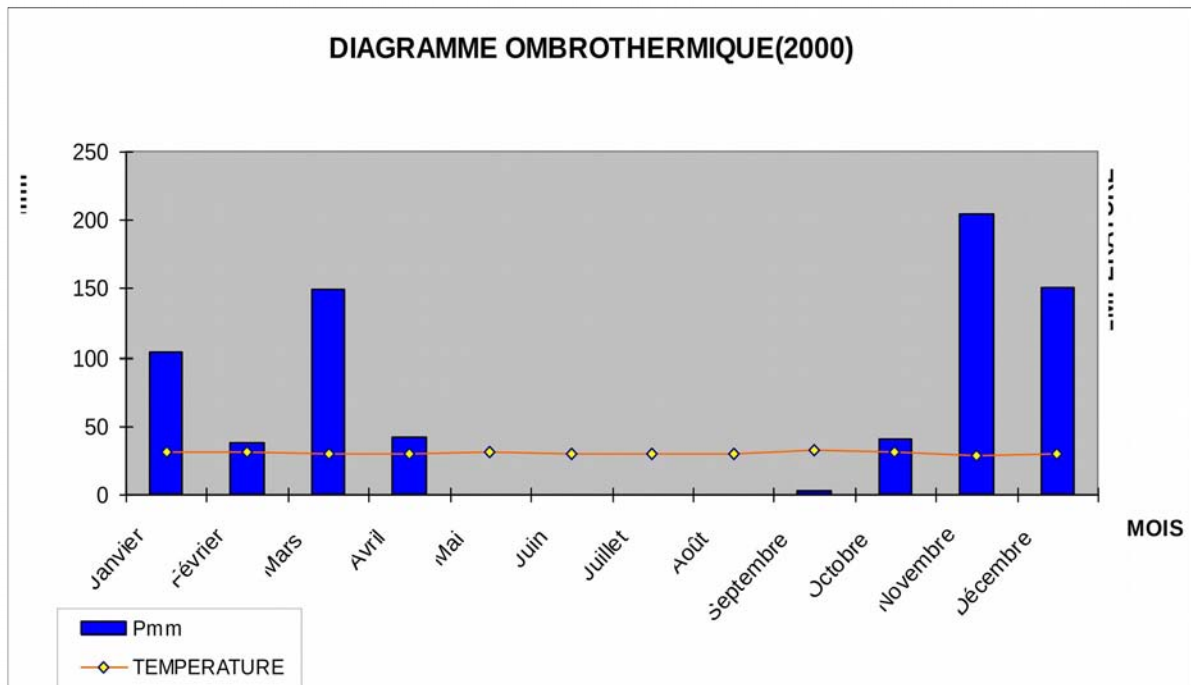
Figure 14: Diagramme ombrothermique en 2000

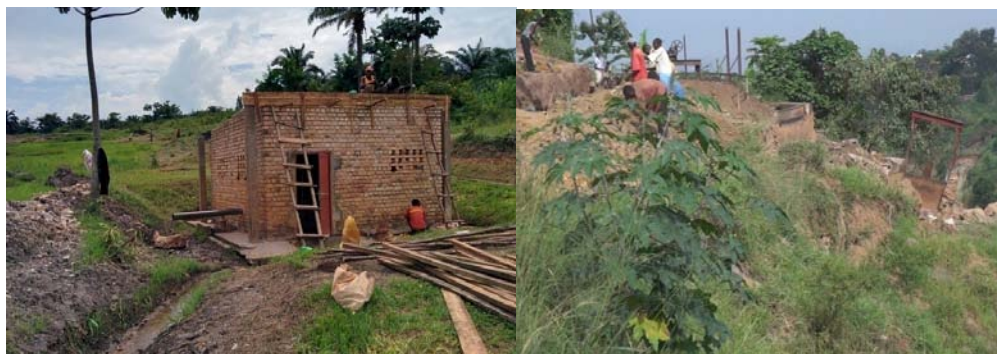
Photo 13 : Captage raviné de la source de Gatunguru et bâtiment de l'aérateur en cascades endommagé à gauche et le canal d'amenée d'eau brute affaissé sur la rive gauche de la rivière Ntakangwa à droite

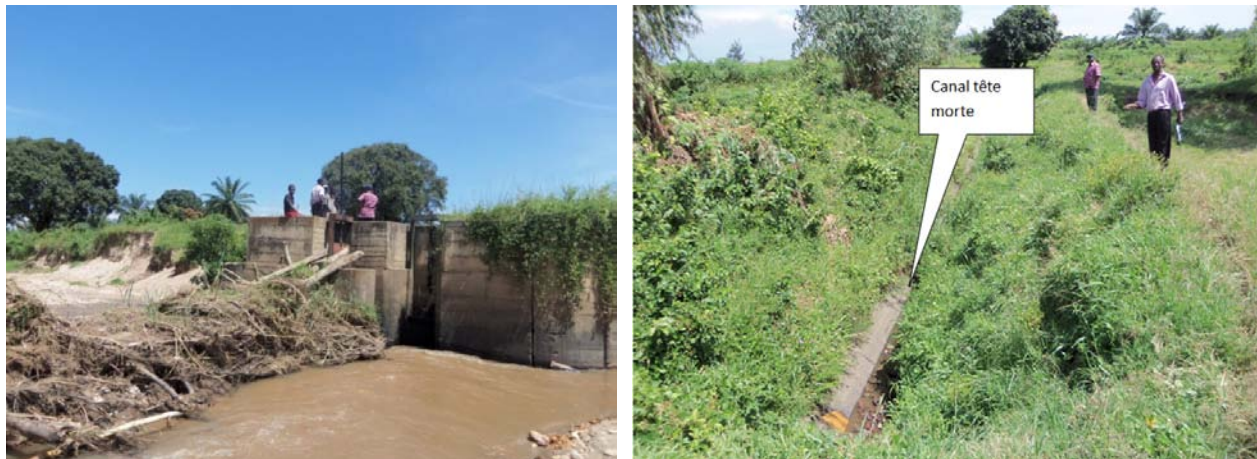
Photo 27 : Barrage et ouvrage de prise et canal tête morte

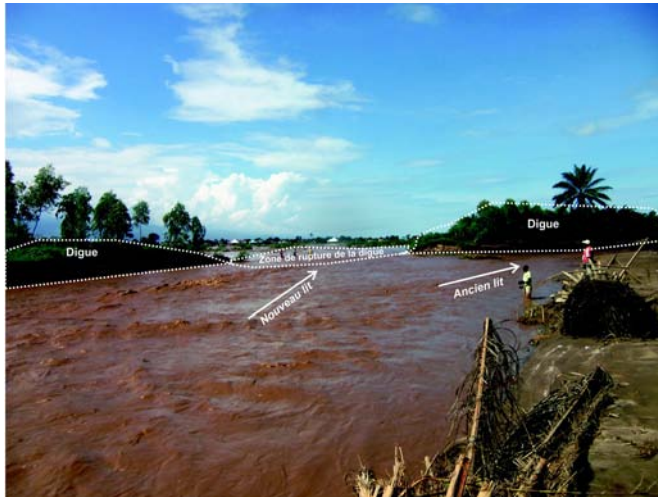
Photo 28 : Zone de la rupture de la digue située à 486.5mètres du pont Mutimbuzi

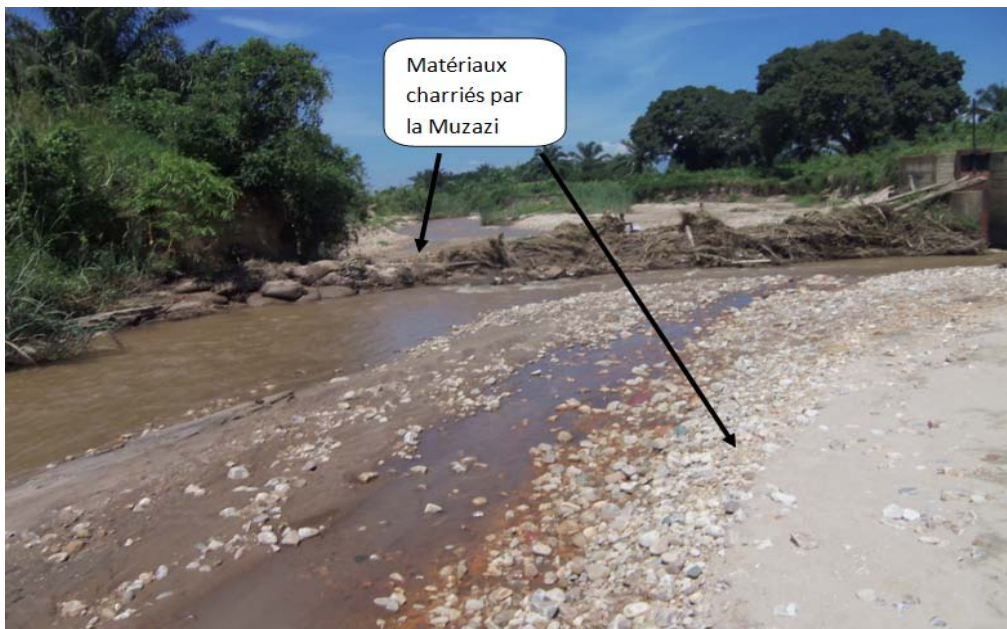
Photo 29 : Ensablement de la Muzazi au niveau de l'ancienne prise

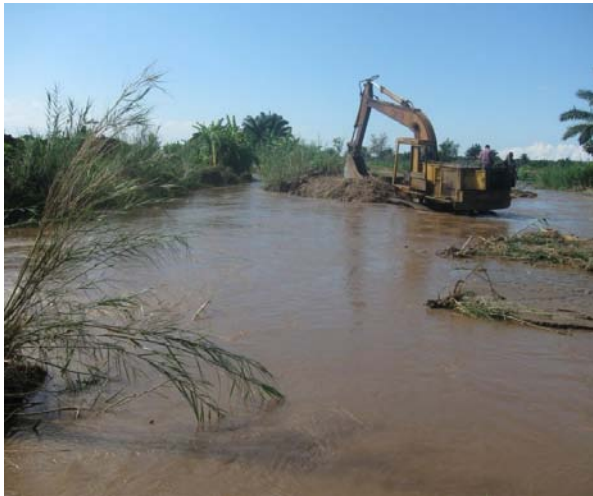
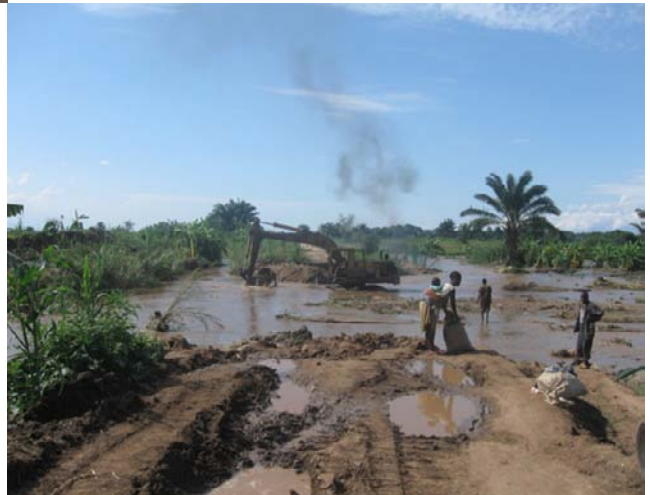
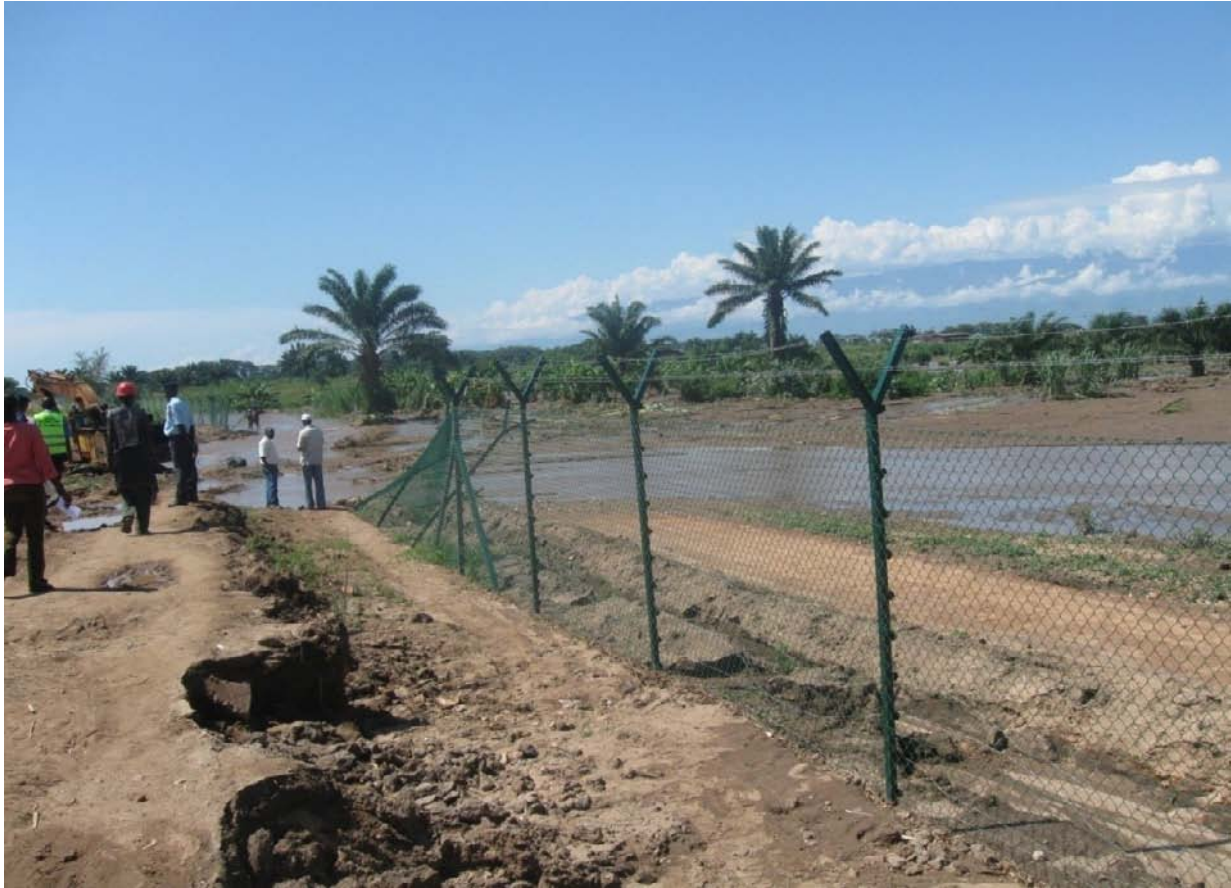
Photo 31 : Travaux de curage sur la rivière Mutimbuzi (guche), champ dévasté (droite) et l'aéroport menacé(en bas) après la rupture de la digue sur la rive droite.

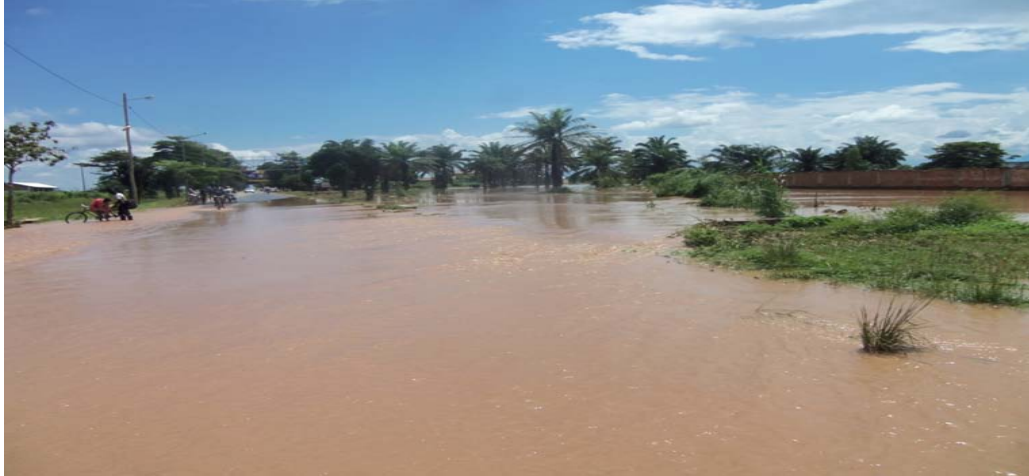
Photo 32: Hauteur de submersion à l'Est de la RN5 au niveau la piste reliant la RN5 et le chef-lieu de la zone Buterere

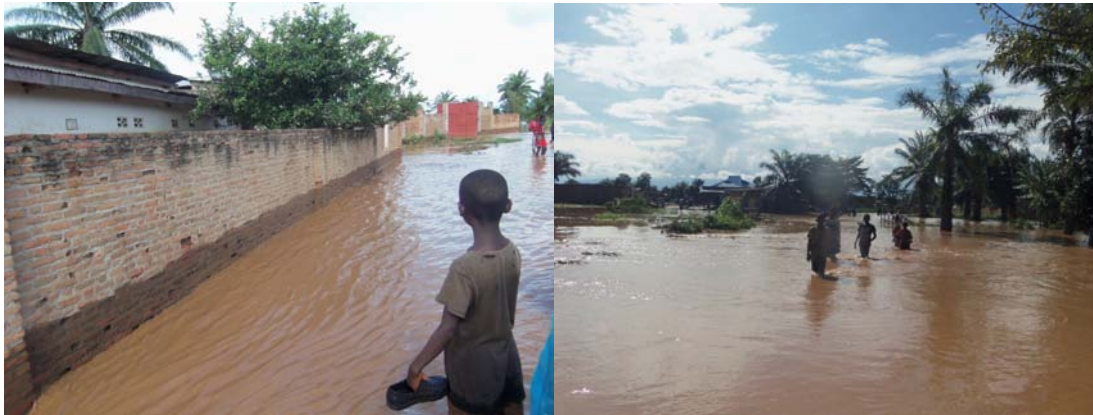
**Photo 35 : Trace de remontée capillaire dans l'enduit d'un mur partiellement immergé
Kiyange et le tronçon de la piste reliant la RN5 et le chef-lieu de la zone
Buterere impraticable**

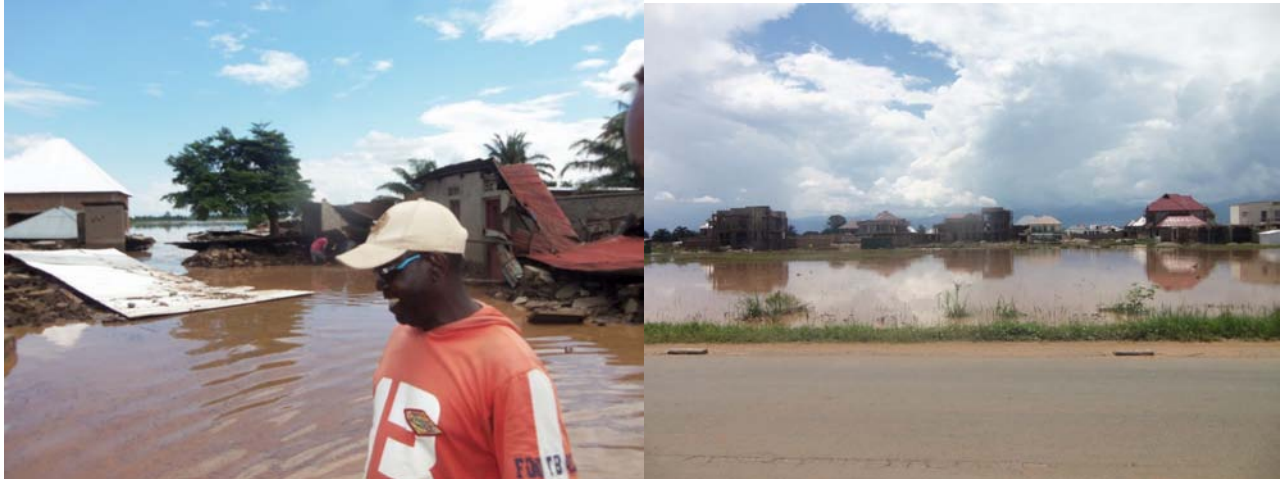
Photo 36 : Des maisons (en adobes) totalement effondrées situées près des rizières de Kiyange et des maisons en matériaux en dur du quartier miroir situées à l'Est de la RN5 sous l'eau.

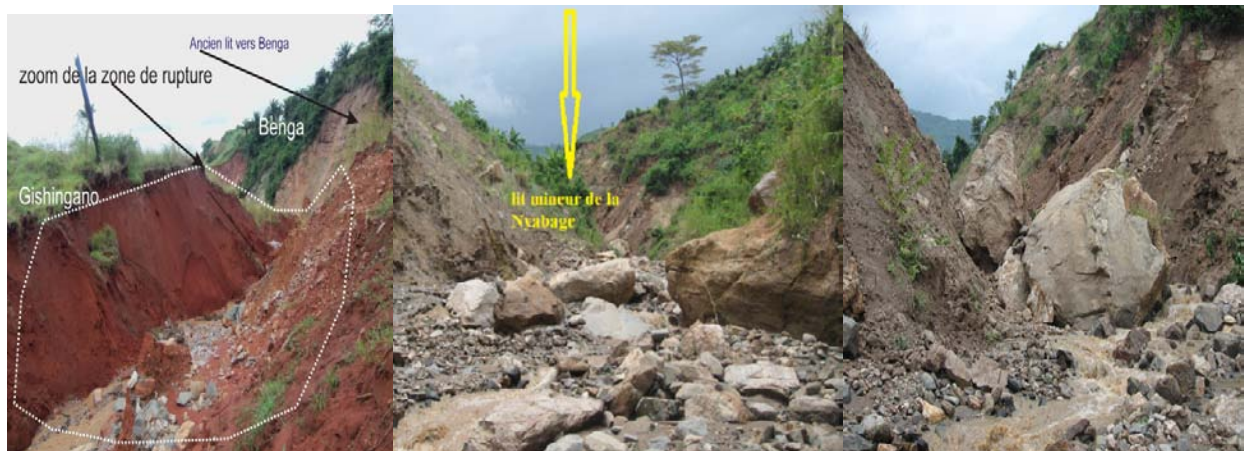
Photo 37 : Eboulements actifs sur Gasenyi (gauche) et Nyabage (milieu et droite)
