**VULNERABILITE DES MIRWA FACE AUX CHANGEMENTS
CLIMATIQUES : Cas de la commune Isare**

Mémoire

Option : Aménagement

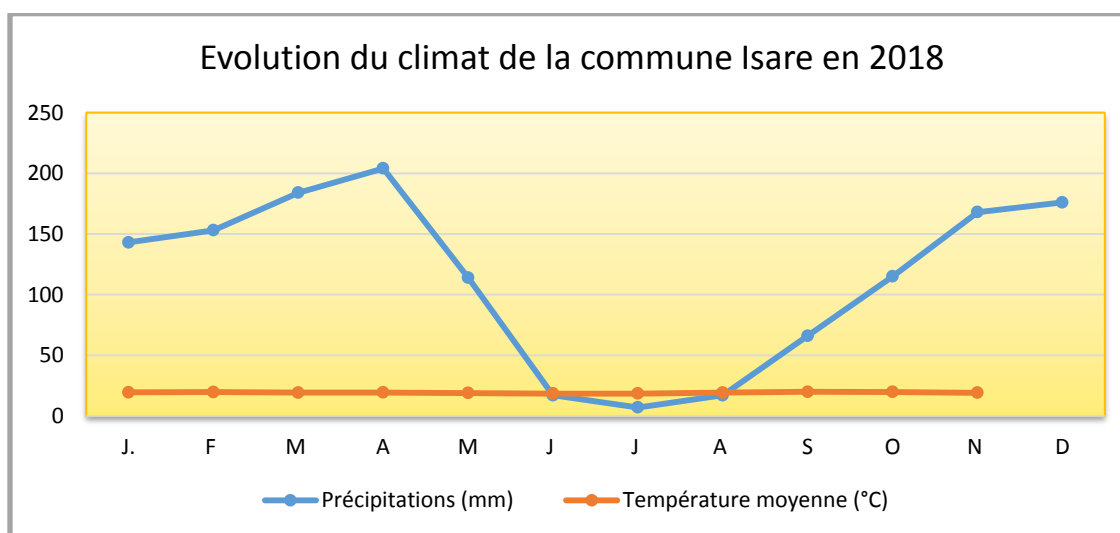
Figure 2.1: Evolution du climat de la commune Isare en 2008

Les précipitations varient énormément suivant la période tandis que les températures sont plus ou moins constantes. Le mois qui enregistre plus de précipitations est le mois d'Avril tandis que celui qui enregistre moins de précipitation est le mois de Juillet.

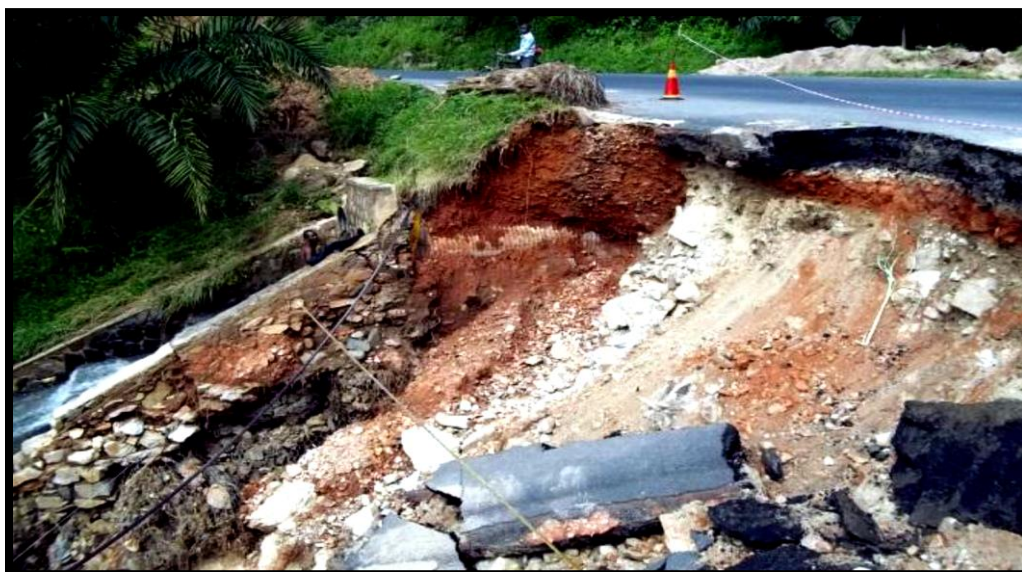
Photo 3.2 : Effondrement d'une partie du remblai et de l'accotement de la plateforme routière sur la RN1 à Muberure en 2014

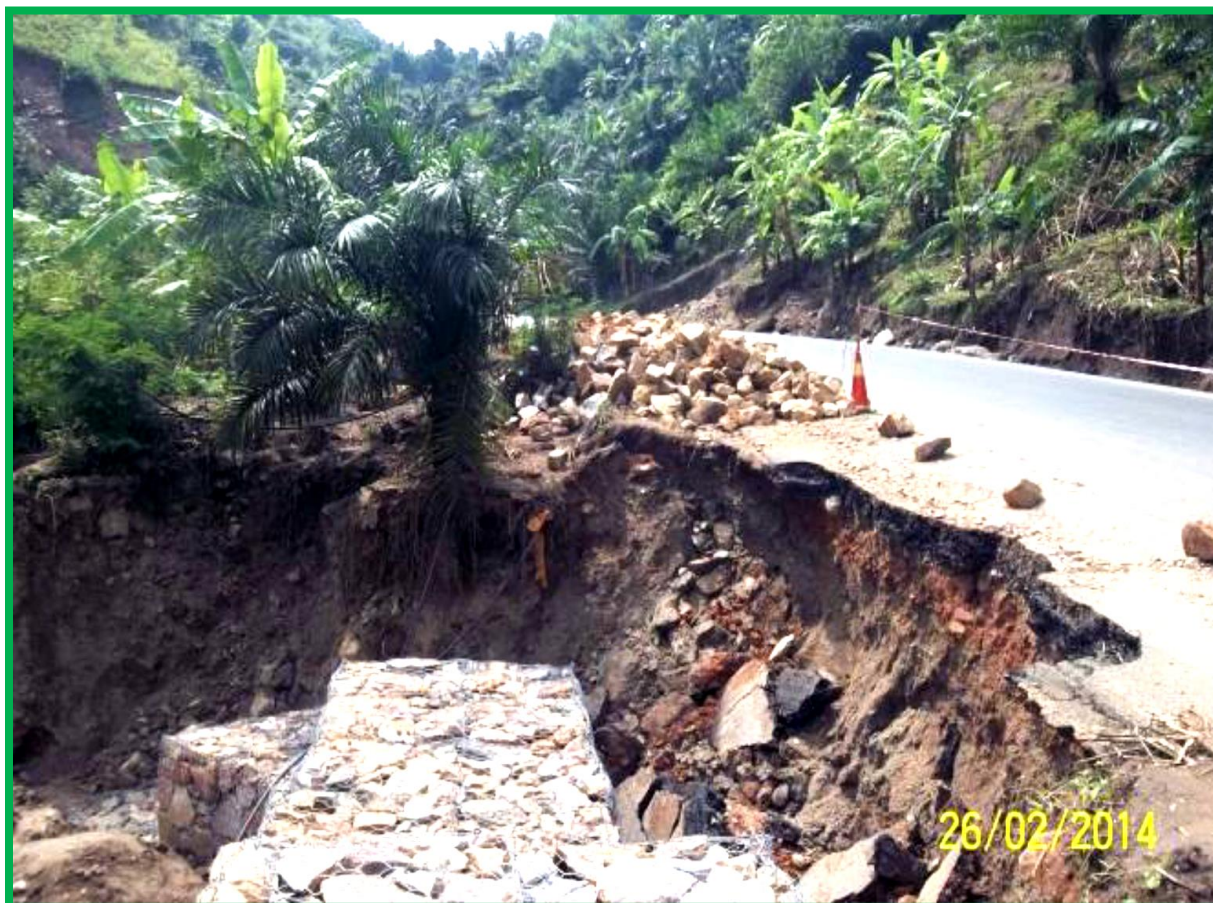
Photo 3.4 : Eboulement des talus de déblai ayant provoqué l'effondrement de la chaussée sur la RN1 (Muberure)

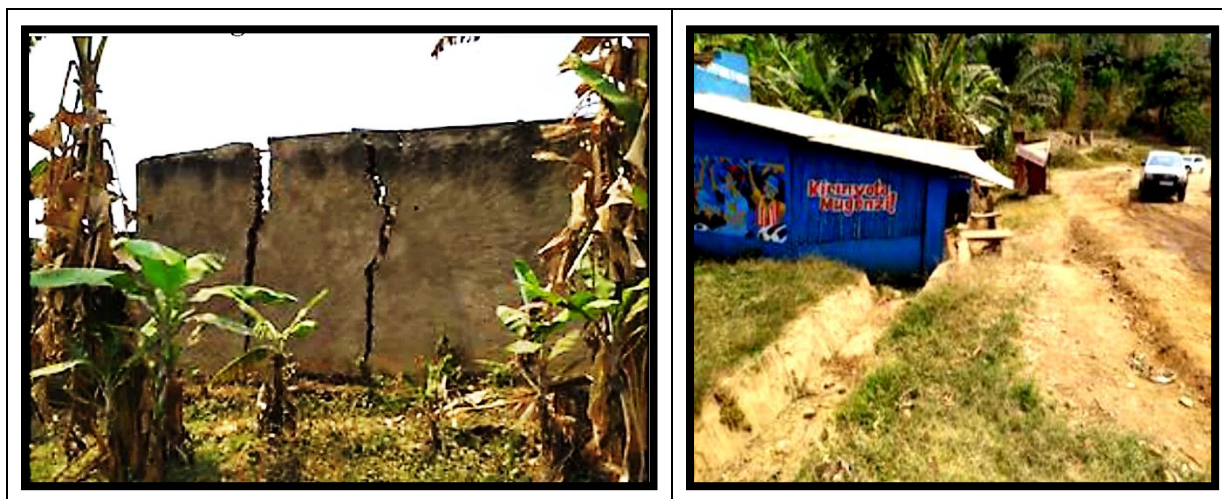
Photo 3.5 : Destruction des maisons dans les zone Rushubi et Benga, Mars 2020

Certaines maisons ont été détruites suite aux glissements de terrain. A gauche, la maison a été menacée par les fissures tandis que la photo qui se trouve à droite indique le déplacement d'une maison dans un caniveau à cause du glissement de terrain.

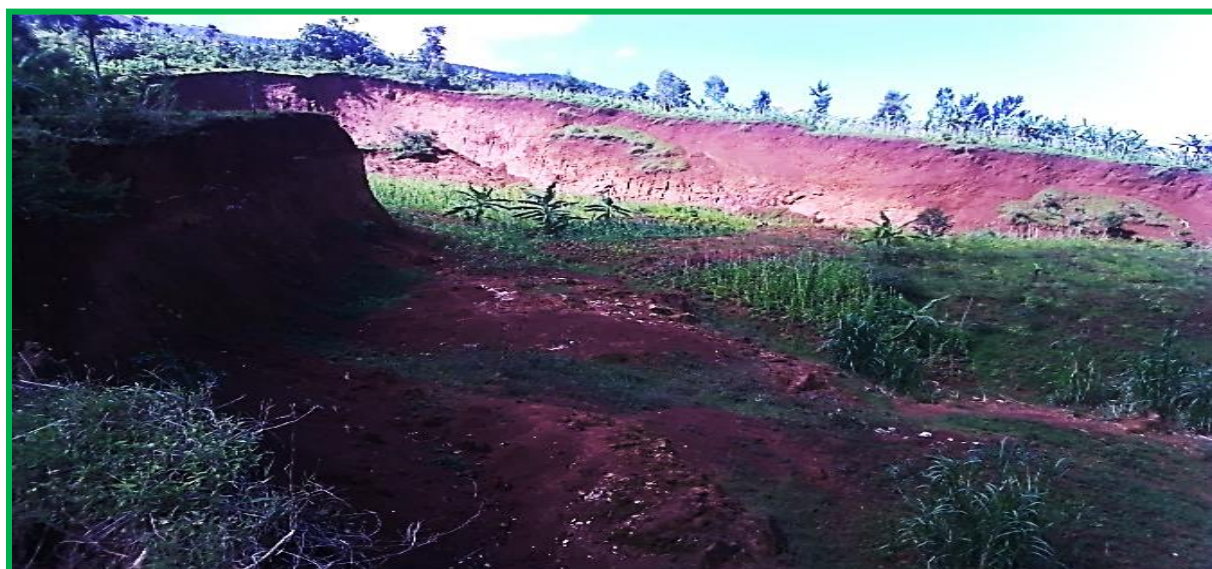
Photo 3.6 : Glissement de terrain à Sagara en Zone Kibuye (Décembre, 2018)

Une masse de terre importante a connu un glissement dont l'aménagement demande des techniques spécialisées. La population ne sachant quoi faire a fini par cultiver dans le glissement.

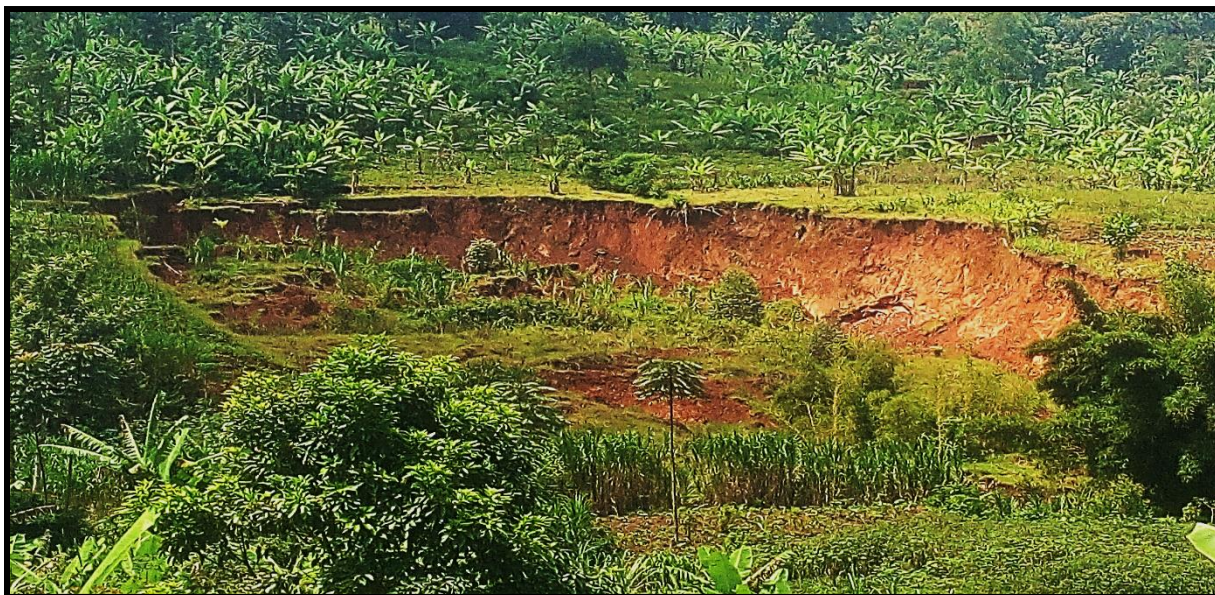
Photo 3.7 : Glissement de terrain à Cirisha, zone Rushubi (Cliché, auteur, le 12/5/2021)

Périmètre du glissement : 67m.

Les pluies abondantes profitent des facteurs physiques et humains favorisant l'érosion et menacent les paysages. Il en résulte des glissements de masse de terres avec toutes les cultures qui s'y trouvent. Comme la surface affectée par le glissement n'est plus cultivable, cela provoque la diminution de la propriété foncière et par conséquent la diminution des récoltes.

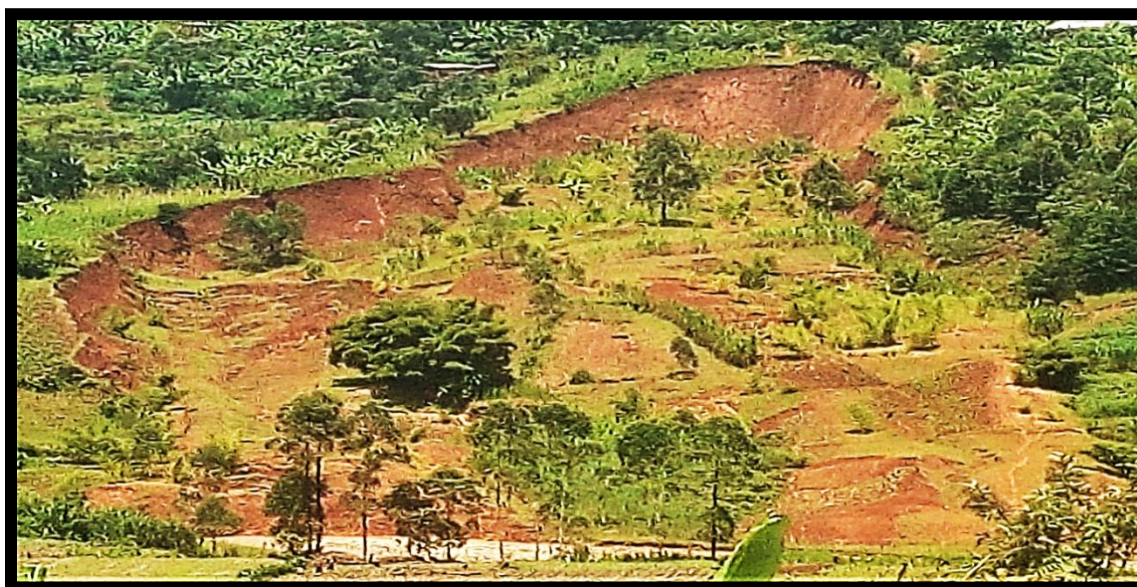
Photo 3.8 : Glissement de terrain à Sagara, Zone Kibuye (cliché, auteur, le 12/5/2021)

Périmètre du glissement : 98,18m

Une surface destinée à l'agriculture a été complètement abandonnée par la population à cause du glissement de terrain qui a emporté le sol et qui malheureusement continue à se réactiver. Bientôt, certaines populations en amont seront obligées de déménager car le glissement progresse vers les maisons d'habitation.

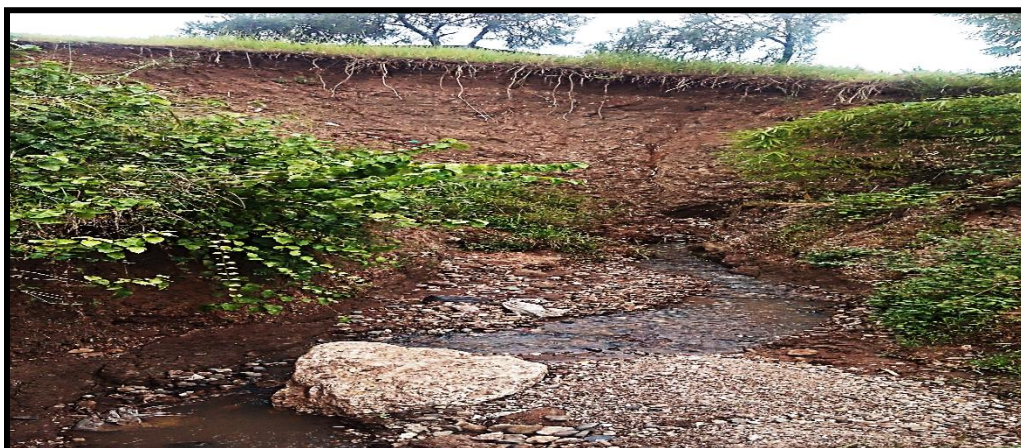
Photo 3.9 : Effondrement des berges de la rivière Nyabagere dans la zone Nyambuye

La torrencialité des ravins de la commune Isare est à l'origine de la destruction continue des talus. Malheureusement, la population inconsciente continue à cultiver ou à occuper les zones marginales proches des cours d'eau. En cas de pluies extrêmes, pendant la saison pluvieuse, les cultures plantées le long des cours d'eau et sans aucune protection sont plus vulnérables que les autres.

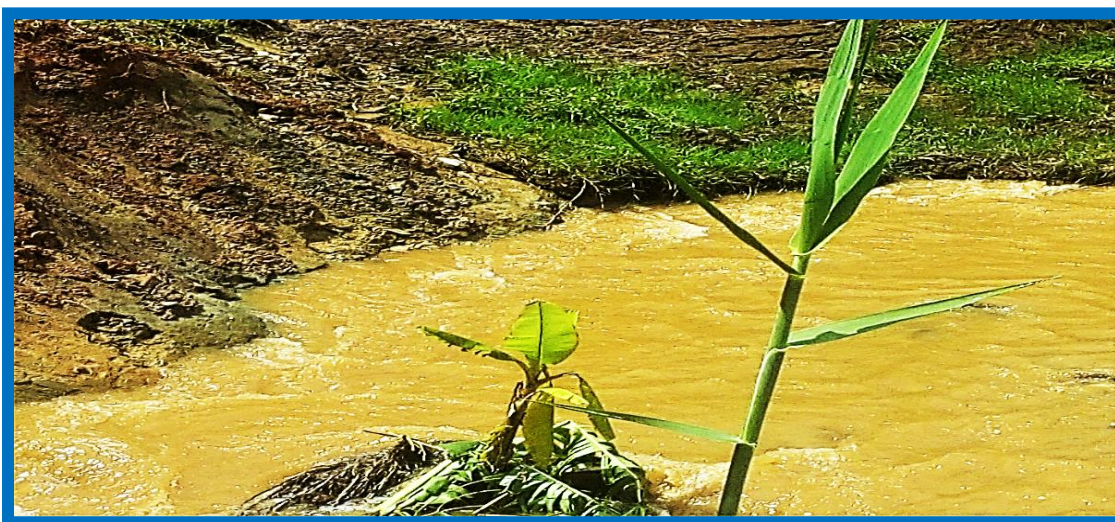
Photo 3.10 : Effondrement des berges de la Ntakangwa à Nyarukere, zone Kibuye (Cliché, auteur, le 12/5/2021)

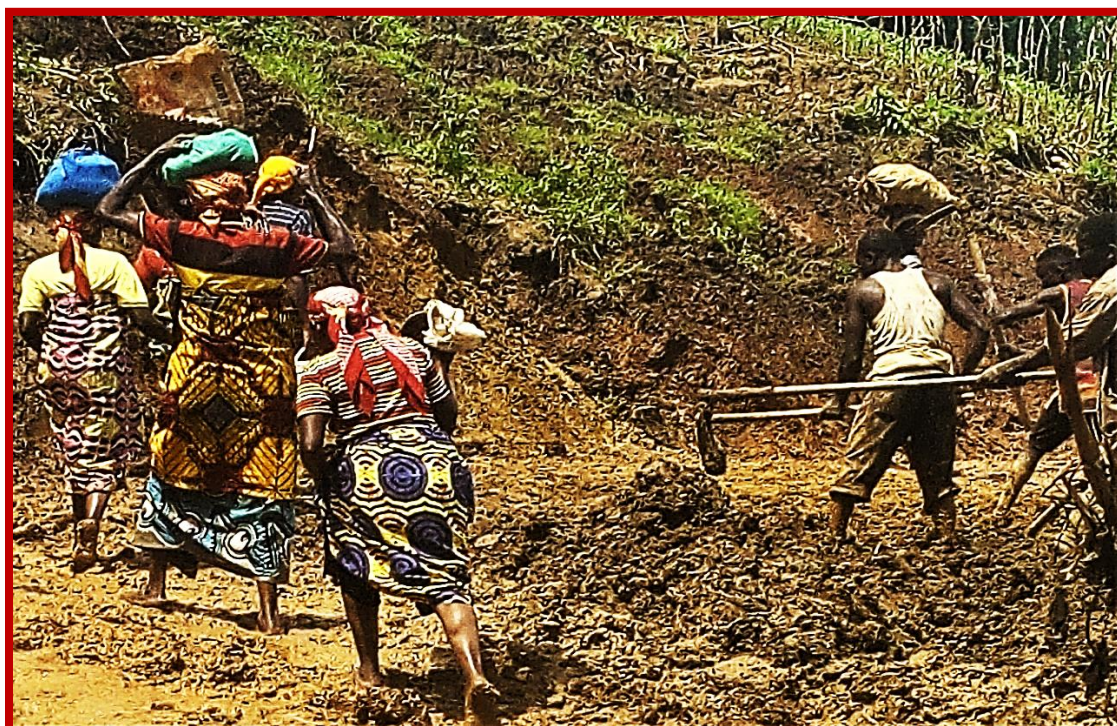
Photo 3.11 : Destruction de la route Rushubi- Kibuye, colline Nyarukere (cliché, auteur 12/5/2021)

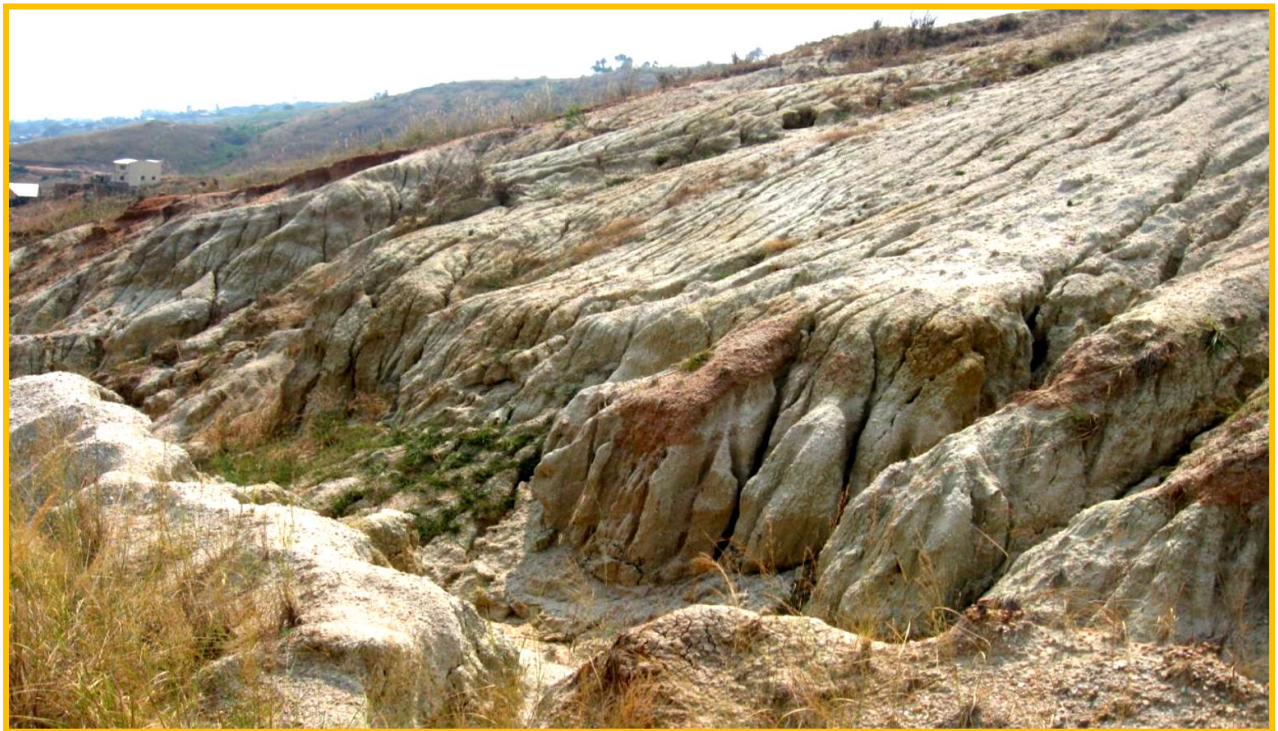
Photo 3.14 : Roches meubles et très altérables à Gasekebuye

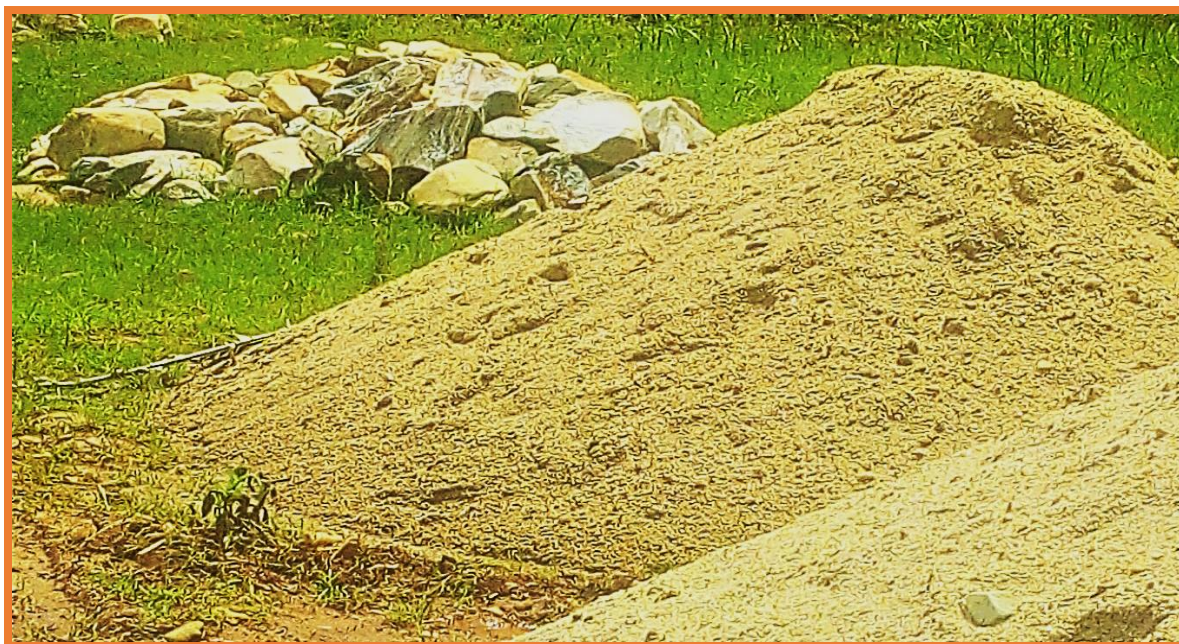
Photo 3.17: Extraction des matériaux de construction dans la Ntakangwa à Nyarukere
(cliché, auteur, le 12/5/2021).

Les moellons et le sable sont anarchiquement extraits dans la rivière Ntakangwa et cela contribue à la fragilisation des berges du cours d'eau et provoque à long terme l'effondrement des berges.
