Dynamique des glissements de terrain dans la zone des piémonts de la ville de Bujumbura : cas de Mugoboka

**FACULTE DES SCIENCES
MASTER EN SCIENCES ET GESTION INTEGREE DE L'ENVIRONNEMENT
OPTION : GENIE DE L'ENVIRONNEMENT**

Mémoire présenté et défendu publiquement en vue de l'obtention du diplôme de
Master en Sciences et Gestion intégrée de l'Environnement

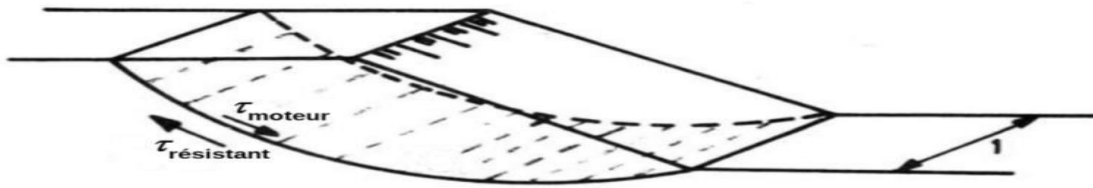
On considère donc qu'il y a glissement de terrain (c'est-à-dire rupture le long de la ligne de glissement) lorsque la contrainte de cisaillement mobilisée (ou motrice) τ moteur le long de la ligne de glissement est égale ou supérieure à la contrainte de cisaillement résistante τ résistant (soit la contrainte de cisaillement à la rupture).

Pour une pente donnée, une multitude (voire une infinité) de lignes de glissements sont possibles. Une pente sera considérée comme stable si le facteur de sécurité F est suffisamment grand pour chacune des lignes de glissement. Autrement dit, vérifier la stabilité d'une pente revient à rechercher la ligne de glissement conduisant à la plus petite valeur de F . Pour les cas courants, la valeur minimale généralement admise est $F=1,5$ pour avoir une sécurité suffisante (Sibille, 2017).

Si $F < 1$, l'instabilité est quasi inévitable ; si $F > 1,5$, la stabilité est toujours assurée.

Figure 2: Compétition entre la contrainte de cisaillement motrice et la contrainte de cisaillement résistante le long de la ligne de glissement.

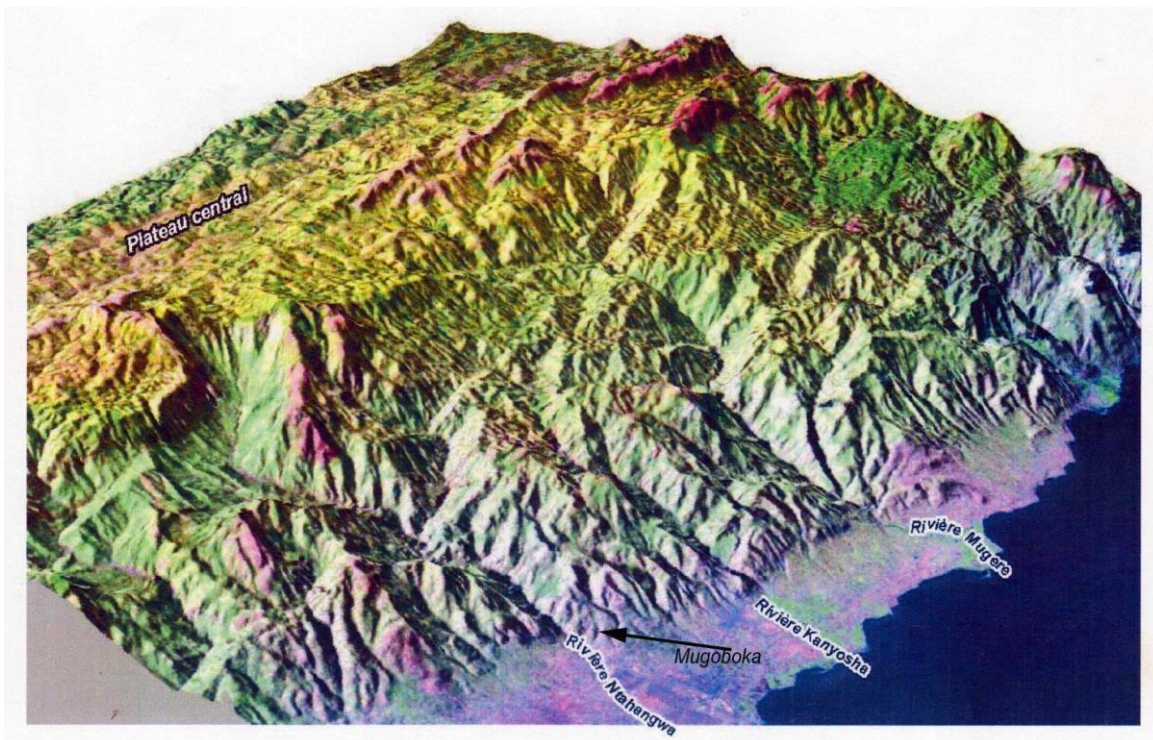
Figure 5 : Relief caractéristique du périmètre urbain de Bujumbura

(Image satellitaire Landsat de la région de Mumirwa, traitement réalisé par Prof. L. NAHIMANA)

Le périmètre urbain de Bujumbura s'étend sur les parties des piémonts, cette zone se trouve dans la région bordant le grand fossé Est- africain et qui est constitué par des pentes très raides. Elle connaît un réseau de ravins trop fort et une généralisation des espaces d'érosion ce qui explique ainsi la vulnérabilité grandissante des Mirwa, associé directement aux mouvements de terrain (Figure 8).

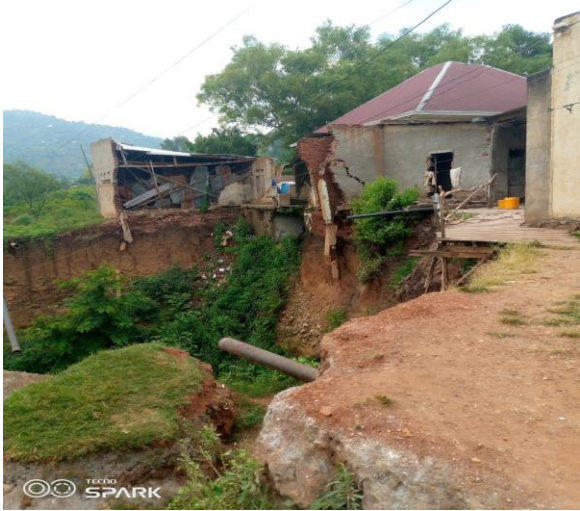
Photo nr 2	X =-3,378256	Y= Y=29,393812

Ce glissement a été apparu à la même période que le glissement 1. Il a été décrit que certaines infrastructures sont parties avec les glissements, notamment la route reliant les quartiers Mugoboka I et Mugoboka II, certaines maisons d'habitation qui étaient proches de cette route ainsi que les tuyaux de raccordement de l'eau alimentant les deux quartiers. Un autre constat est que les propriétaires des maisons proches de celles emportées par les glissements ont déjà déménagé de cet endroit en danger. On a également constaté que suite à ces glissements de terrain qui ont même emporté les poteaux d'installation électrique, les fils conducteurs d'électricité sont fixés sur de petits arbres pouvant eux aussi tomber avec les prochaines réactivations qui augmentent du jour au jour.

<p>Observations: Le glissement 2 de Mugoboka I a détruit une maison et des tuyaux d'alimentation d'eau en provenance d'infrastructures de la Regideso, il ya aussi risque de coupure des fils conducteurs d'électricité.</p>

Figure 11 : Glissement 2 de Mugoboka I

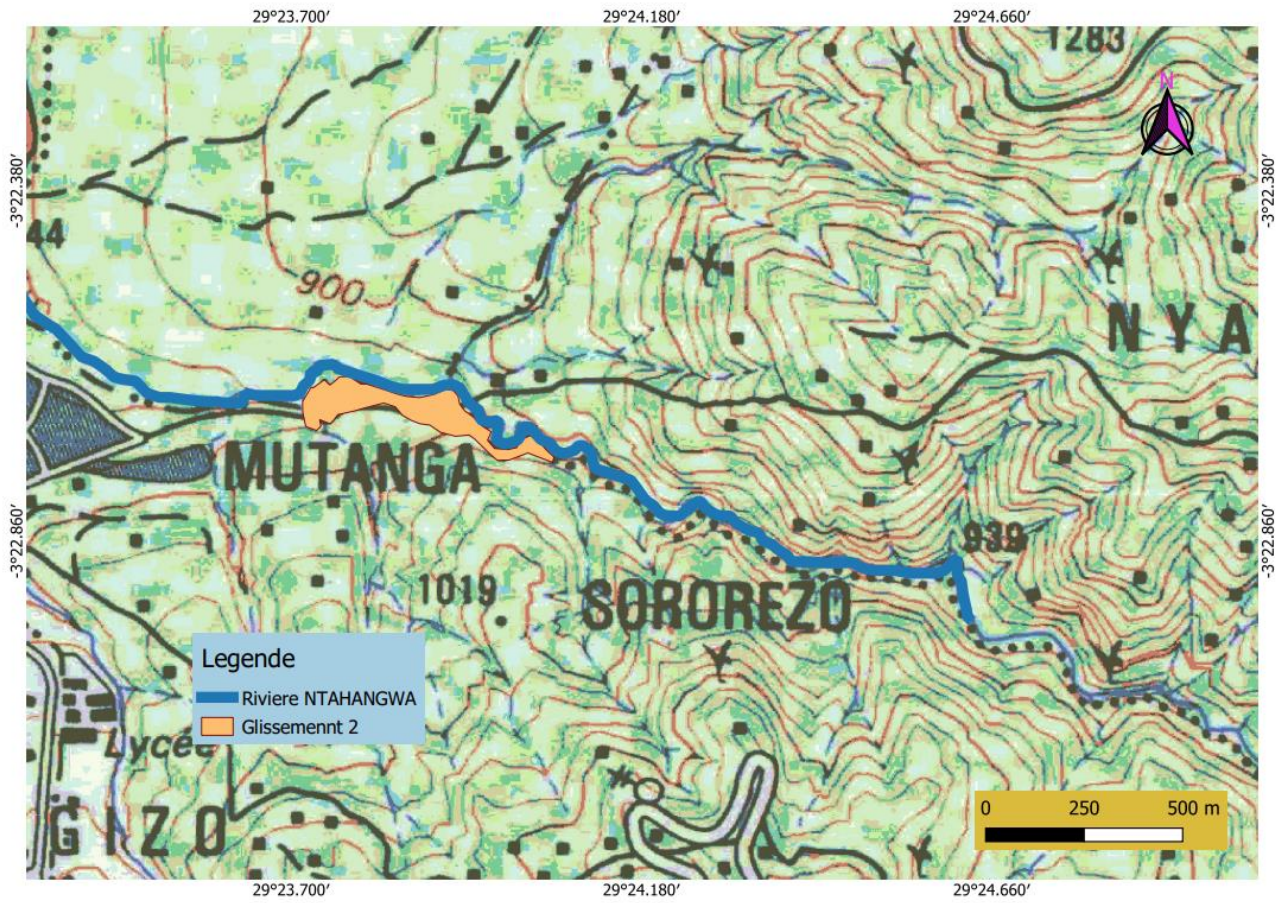
Figure 12 : Glissement de Mugoboka II sur la carte topographique (Auteur)

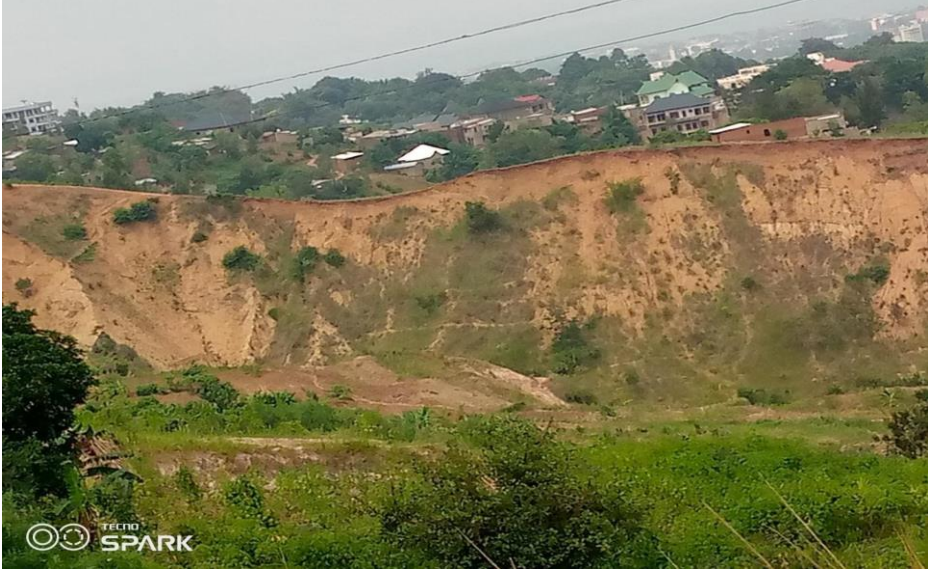
Photo nr 3	X =-3.386545	Y=29.398996

C'est un glissement ancien qui a été apparu vers les années 1960, il a endommagé les champs de bananiers et de manioc ce qui constitue une régression alimentaire énorme dans les familles. Ce glissement se réactive de temps en temps.

<p>Observations : Au cours de sa réactivation, il entraîne des tombeaux car il y avait un cimetière à sa tête. Il y a aussi des maisons, des cultures et des parcelles qui sont en danger.</p>

Figure 13 : Glissement de Mugoboka 2 (Auteur)

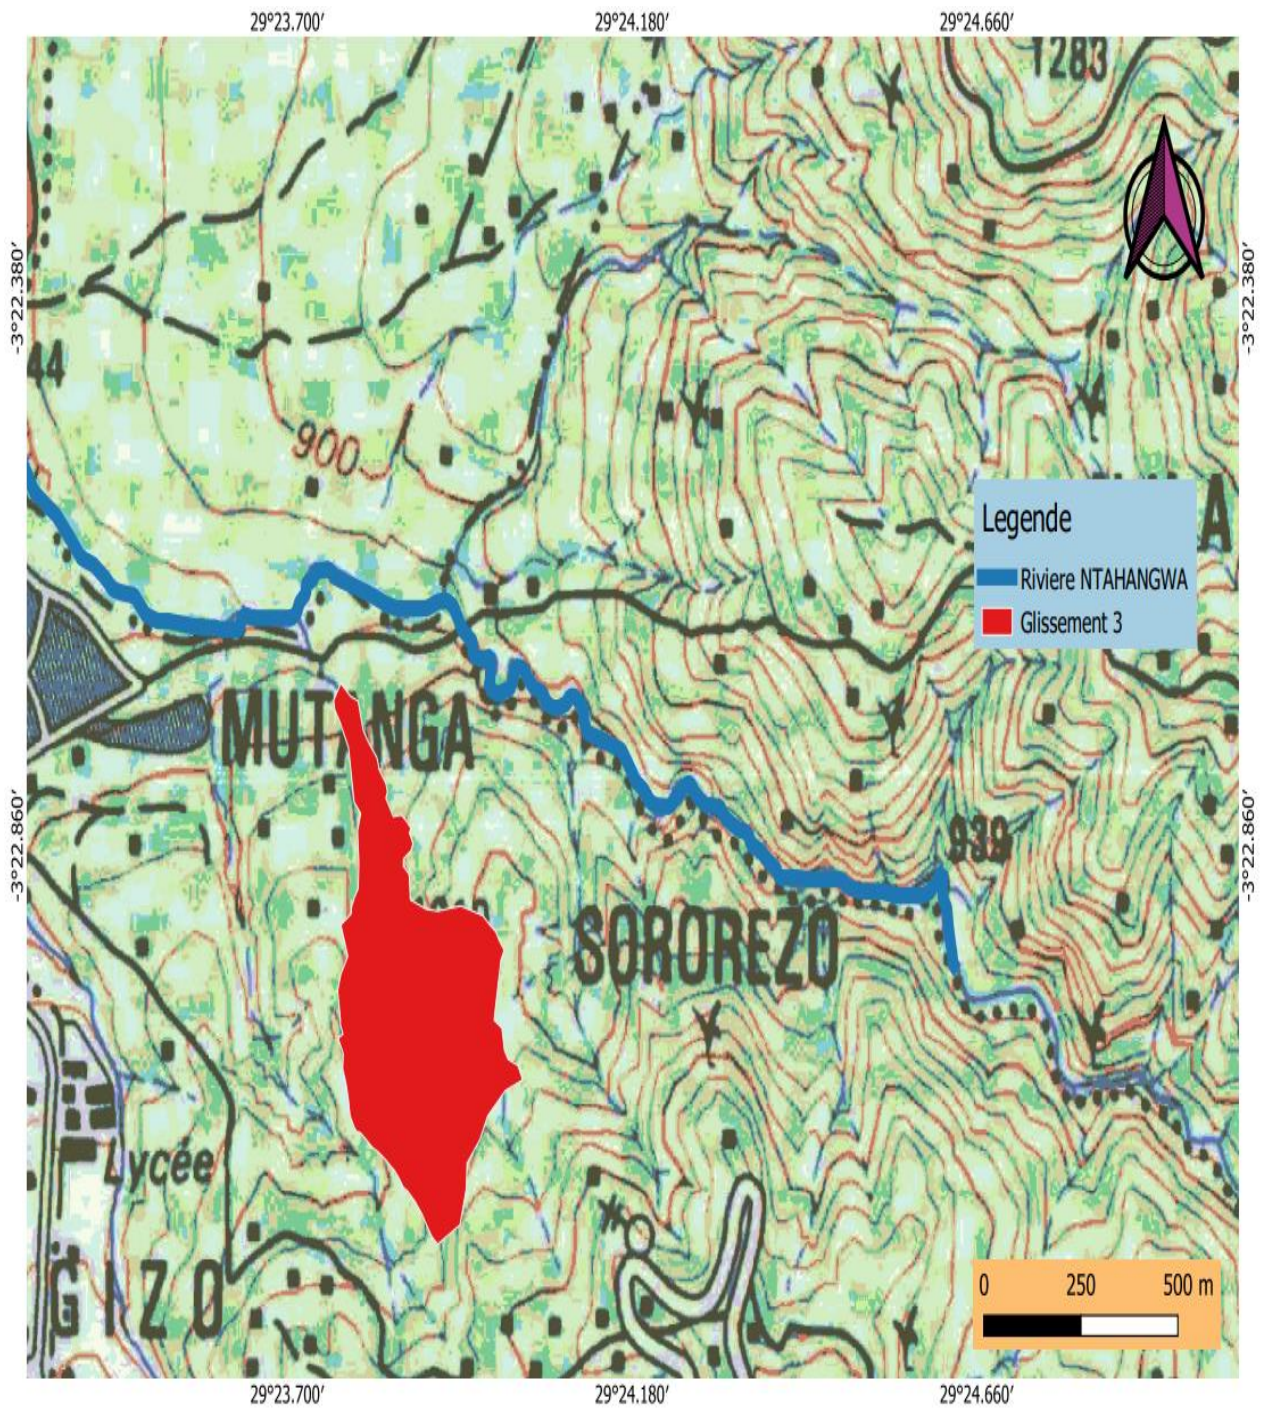
Figure 14: Glissement de Mugoboka II sur la carte topographique (Auteur)

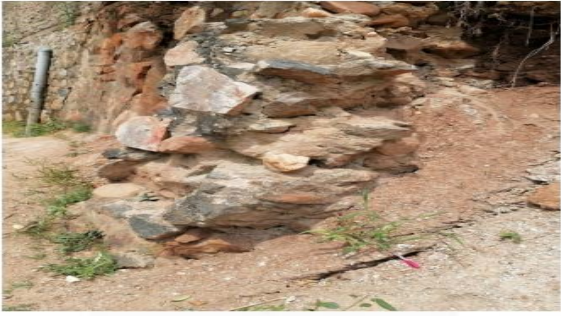
Photo nr 4	X =-3,388446	Y=29,397637

Plusieurs maisons sont menacées par ce glissement de terrain

<p>Observations : Toute une partie de la maison a été emporté par le glissement de terrain et des fissures sont aussi présentes. Cela prédit que même les autres parties de la maison finiront par s'écrouler si rien ne se fait pour protéger la maison.</p>

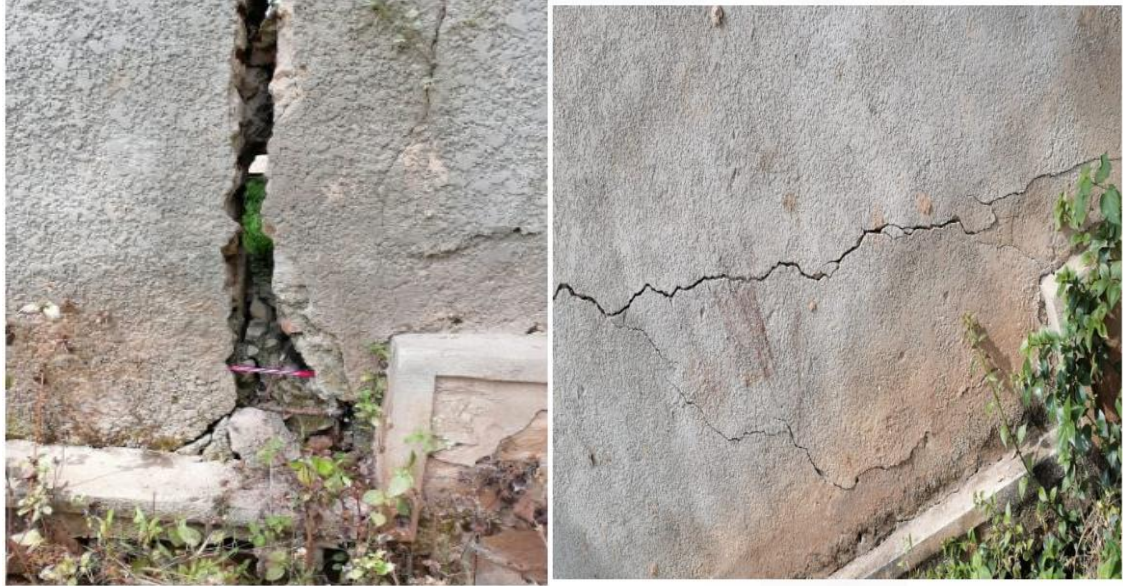
Photo nr 6	X = X =3,388667	Y= Y=29,397325

<p>Observations : Les fissures dans une clôture d'une maison suite au glissement de terrain</p>

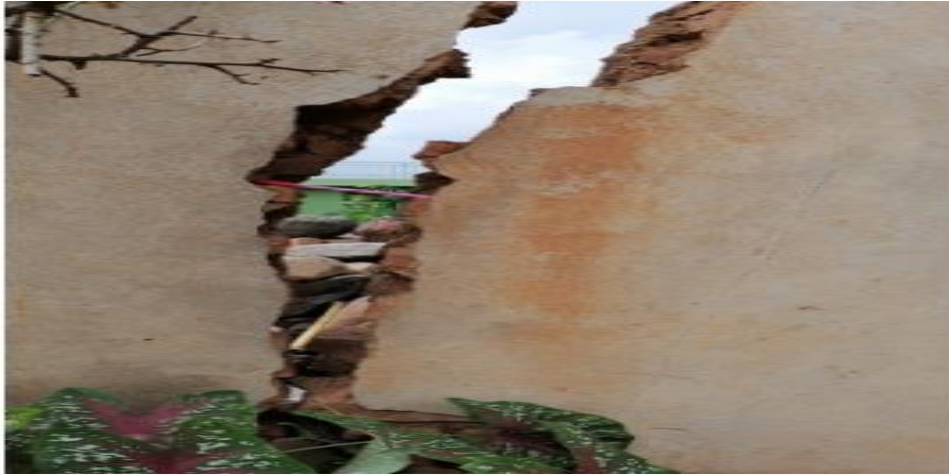
Photo nr 7	X = X =-3,387070	Y= Y=29,396285

<p>Observations : Grande fissure dans une Clôture d'une maison en étage abandonnée suite à ce glissement de terrain sur la sous-colline Ruyange. Même presque toute la maison est fissurée d'après les informations émanant des proches.</p>
