# Vulnérabilité aux inondations dans le contexte du changement climatique : cas de la ville de Bujumbura

Mémoire

**Spécialité : Aménagement et Environnement**

Bujumbura, Septembre 2024

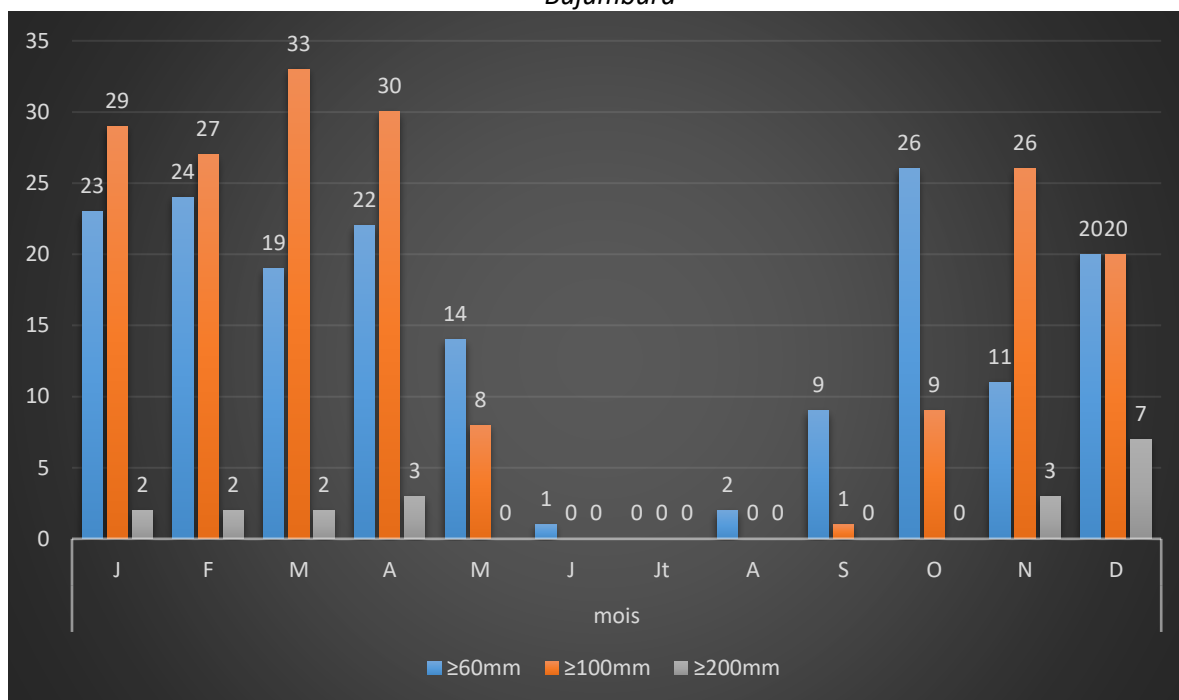
**Figure II.8 : Fréquences des précipitations mensuelles  $\geq 60\text{mm}$ ,  $\geq 100\text{mm}$  et  $\geq 200\text{mm}$**   
(Auteur à base des données du tableau II.3)

Cette graphique montre clairement que les précipitations mensuelles varient beaucoup. Depuis les mois de novembre, de grandes averses commencent à se démarquer. Le mois d'octobre à 26 cas de précipitations  $\geq 60\text{mm}$ , et 9 cas de précipitations  $\geq 100\text{mm}$ . Le mois de novembre lui marque le contraire. Les précipitations  $\geq 100\text{mm}$  augmentent à 26 fois avec 3 cas des précipitations  $\geq 200\text{mm}$ . Cette augmentation continue avec une faible variation jusqu'au mois de mai, où la décroissance de paramètres pluviométriques se dessinent. Il est à noter que les mois secs le restent toujours, sauf quelques 2 cas en aout durant tous les 61 ans. Sur toute cette période, nous avons dégagé 373 cas de ces cas extrêmes dont 171 cas des précipitations  $\geq 60\text{mm}$ , 183 cas de celles  $\geq 100\text{mm}$  et une autre catégorie  $\geq 200\text{mm}$  de précipitations représentant 19 cas.

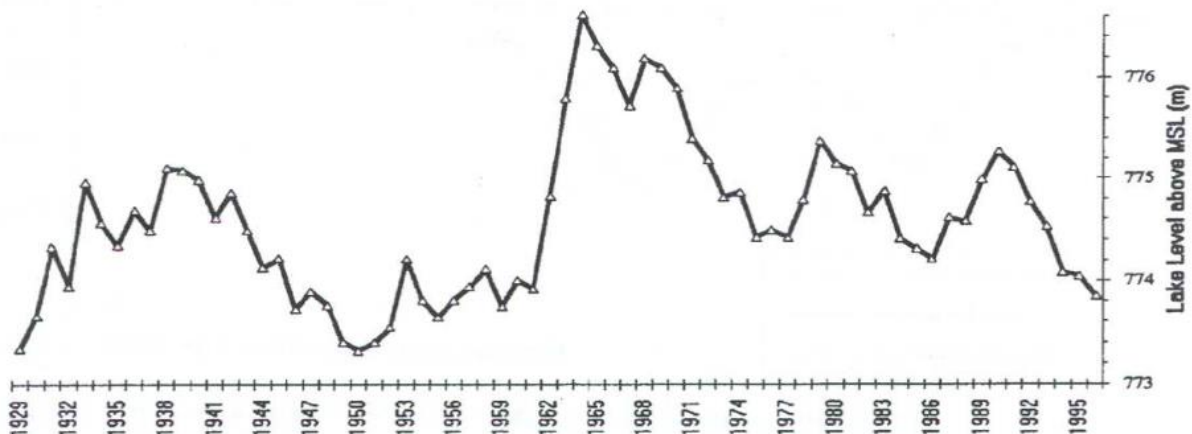
De 1993 à 1997, les hausses et les baisses annuelles ont été respectivement de 87 cm et 80 cm. Les hausses sont corrélées positivement avec les précipitations sur le bassin versant, tandis que les baisses sont essentiellement en rapport avec l'évaporation. Ces dernières varient peu d'une année à l'autre (VERBURG et al. 1997 in NZIGIDAHERA 2011).

**Figure III.1. Fluctuations du niveau annuel moyen du lac Tanganyika de 1929 à 1997** (Ntakimazi, 2006)

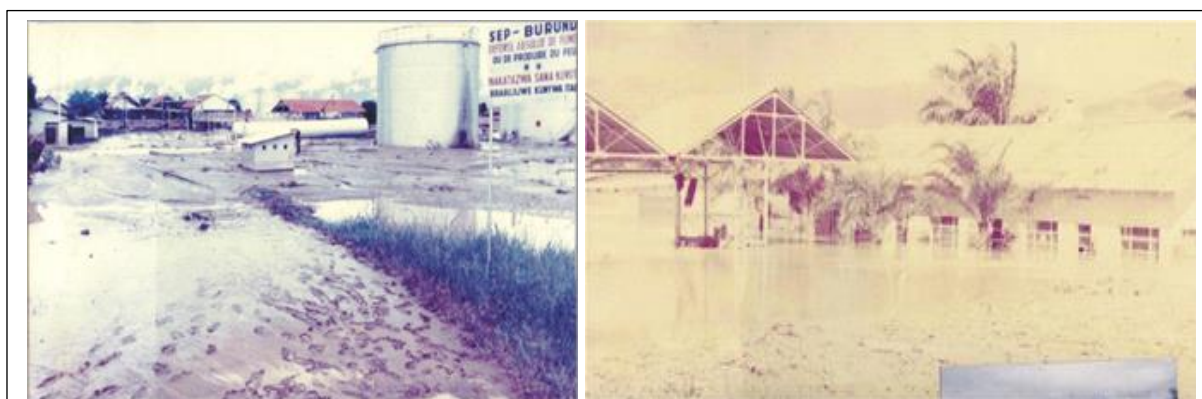
**Photo III. 1 : Coulées de boue à la société d'entreposage pétrolier S.E.P. et Niveau de l'eau et dépôts des vases après l'inondation d'avril 1986 (SINDAYIHEBURA , 2005)**

En 1986, de nombreux dégâts ont été enregistrés, en particulier dans le quartier industriel situé à l'ouest du boulevard du 28 Novembre et en rive droite de la Ntakangwa. Toutes les rues situées à l'ouest de ce boulevard étaient inondées, le boulevard lui-même était recouvert par 1 m d'eau, interrompant le trafic en direction d'Uvira en RDC et vers l'aéroport international de Bujumbura. L'eau a atteint 2.20 m de hauteur à la Société d'entreposage pétrolier (S.E.P), située à 2.6 km du centre-ville de Bujumbura. (SINDAYIHEBURA, 2005).

Des milliers de fûts d'huile de 200 litres et les bouteilles de gaz du dépôt-relais et d'entreposage de la société Fina (actuellement connue sous le nom d'Engen) ont été emportés par le courant dans le lac Tanganyika. L'ensemble des dommages causés dans le quartier industriel a été estimé à au moins 400 000 dollars, ce qui fait de ce sinistre l'une des catastrophes naturelles les plus coûteuses de l'histoire du Burundi (SINDAYIHEBURA, 2005).

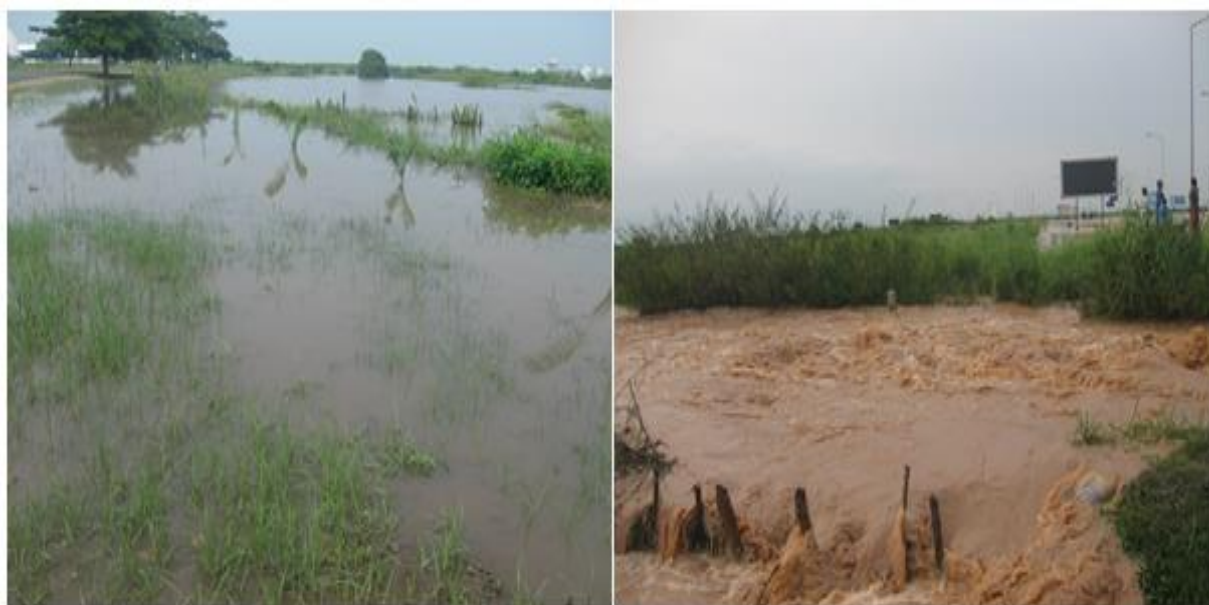
**Photo III.2 : Inondation de l'Aéroport international de Bujumbura en 2010**  
(NKUNZIMANA, 2010)

Une grande partie de l'Aéroport International de Bujumbura a été inondée y compris quelques-unes de ses installations et une partie du camp Gakumbu, 1200 maisons de Buterere ont été détruites (Buterere I et II et Kiyange) et des champs des cultures de plus de 60 ha ont été endommagés. Le domaine aéroportuaire et ses installations (les antennes gonio, les localiseurs, le balisage sous forme de lampe) étaient sous l'eau. Tous les équipements de guidage d'avion et de télécommunications étaient menacés. L'eau qui a stagné longtemps sur la chaussée sur une superficie de 2 km<sup>2</sup> environ a entraîné son affaissement (ABUTIP 2017).

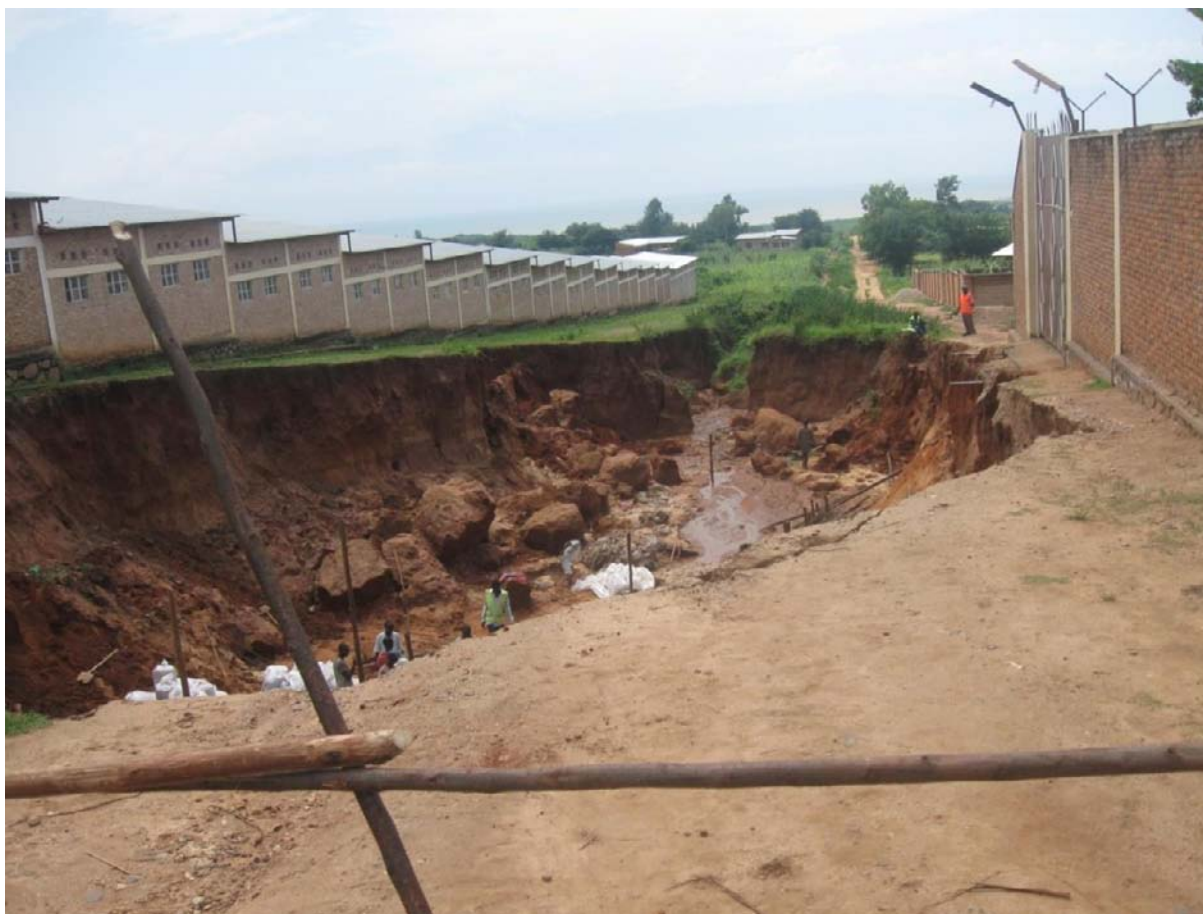
Plus loin, en bas de la RN3 dans le quartier Kanyosha à Gisyo III, le Lycée de la convivialité était menacé d'effondrement. Un ravin de 50 m de largeur et de 30 mètres de hauteur s'est formé et la remise en état du site a coûté environ 300 000 000 FBu (ABUTIP 2017).

**Photo III.3 : Lycée la Convivialité de Kanyosha menacé d’effondrement**  
(SINDAYIHEBURA, 2011)

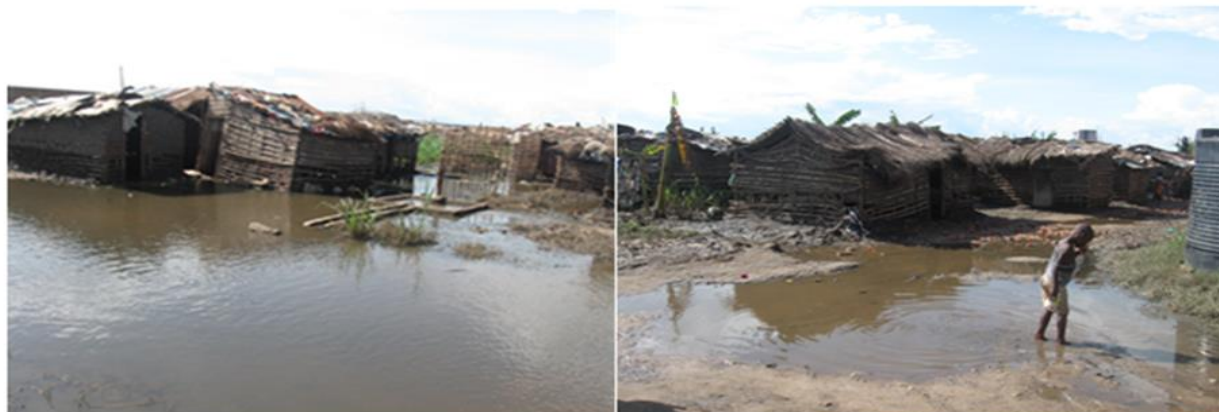
**Photo III.4 : Inondation du site Sabe de la commune Ngagara par Mutimbuzi en 2011 (SINDAYIHEBURA, 2011)**

En 2011, le site Sabe dans la zone Ngagara a été attaqué par les inondations issues du débordement de la rivière Mutimbuzi. Ce site hébergeait 450 ménages avec en moyenne 6 à 8 personnes par ménage soit plus de 2700 personnes (NINGANZA, 2018).

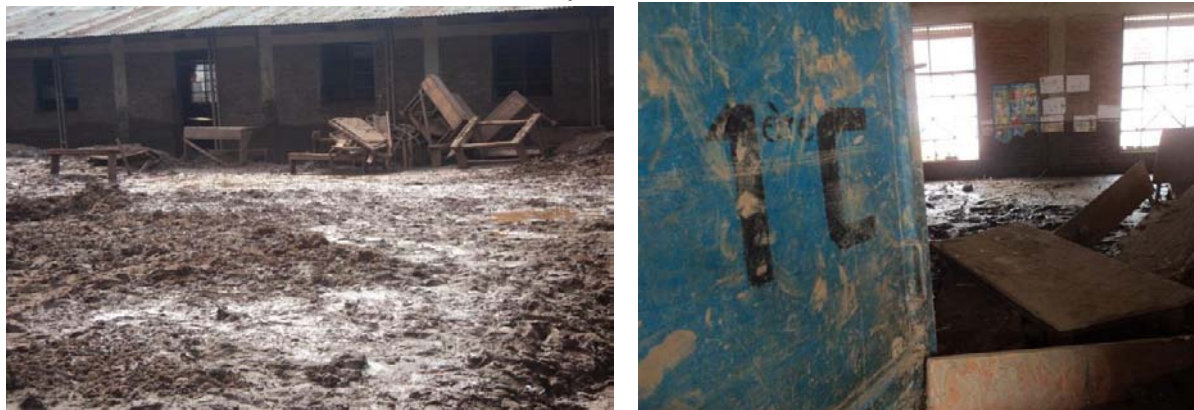
**Photo III.5 : Destruction des infrastructures scolaires (écoles Gasenyi III (à Gauche) et Kamenge II (PNPRGC, 2014)**

Au niveau des infrastructures scolaires, c'est au total 14 salles de classe et 6 latrines qui ont été impactées. Les écoles Gasenyi III (à Gauche) et Kamenge II (à droite) nous semblent des illustrations éloquentes (photo III.5).

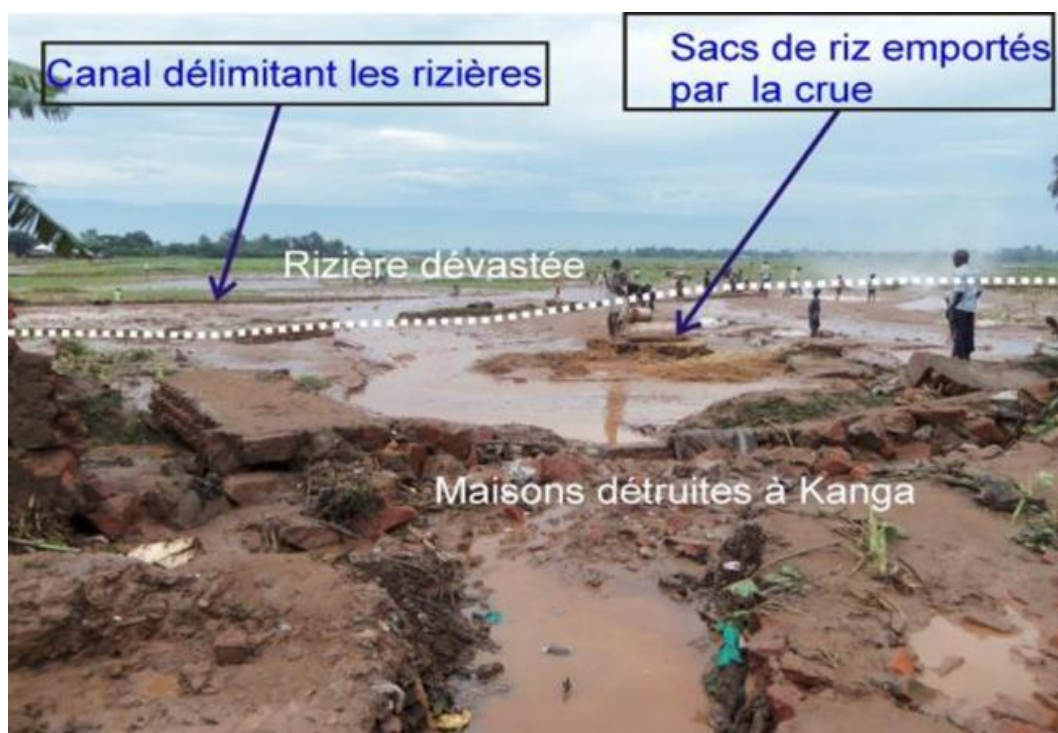
**Photo III.6 : Pertes agricoles suite aux inondations de 2014. (SINDAYIHEBURA, 10 février 2014)**

Pour les dommages agricoles, les pertes sont évaluées à 2,5 milliards de francs burundais comme le souligne la FAO. Selon toujours la même source, 2245 hectares des champs agricoles ont été endommagés a Gatunguru, Rubirizi, Kinama, Kamenge et Buterere. La photo suivante illustre le cas. (SINDAYIHEBURA,2014)

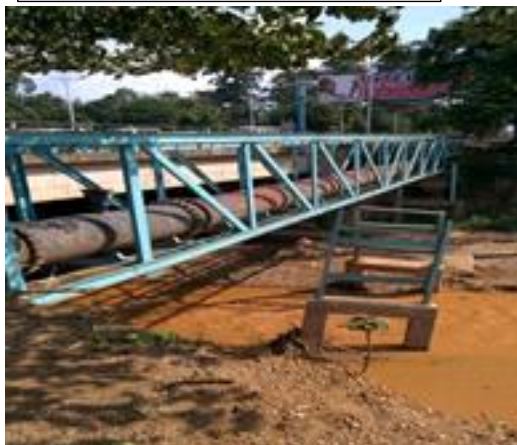
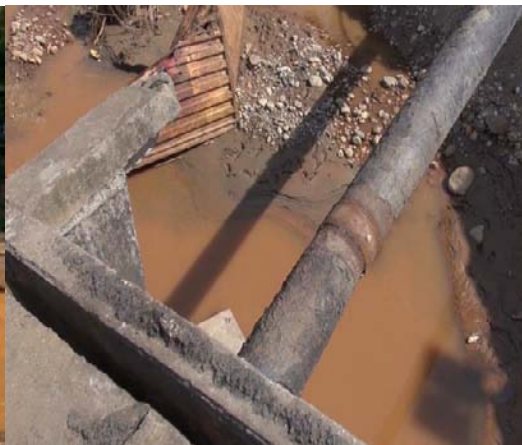
*Pond du peuple Murundi*

*Conduite d'amenée DN 300*

**Photo III.7 : Destruction des réseaux de distribution d'eau à Kamenge (PNPRGC, 2014)**

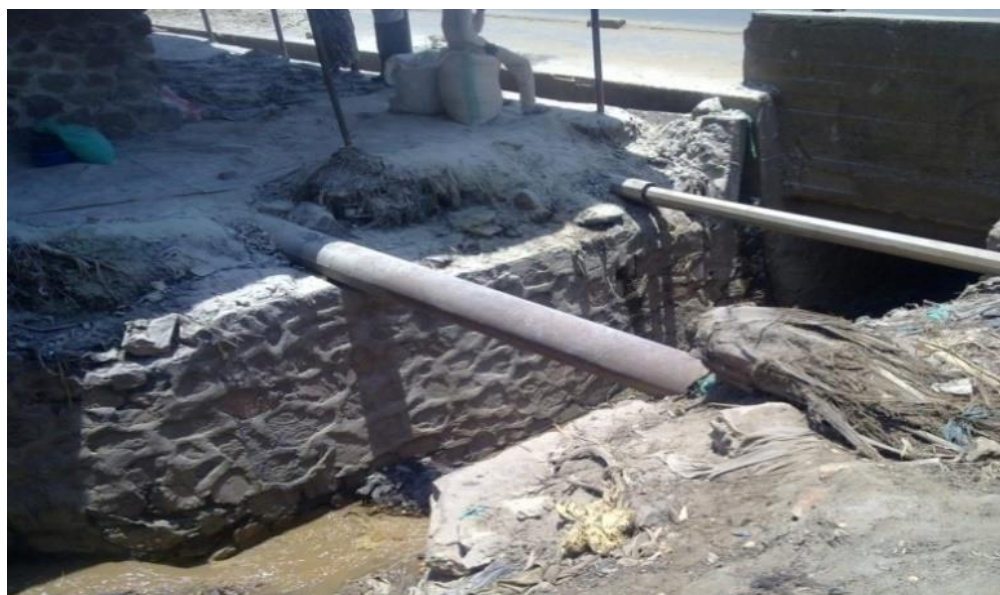
Un effondrement a été également signalé sur une conduite DN 200 en fonte à un point de passage sur la rivière Nyabagere en amont du pont de Kamenge, comme le montre la photo suivante.

**Photo III.8 : Destruction de réseau de distribution d'eau à Kamenge (PNPRGC, 2014)**

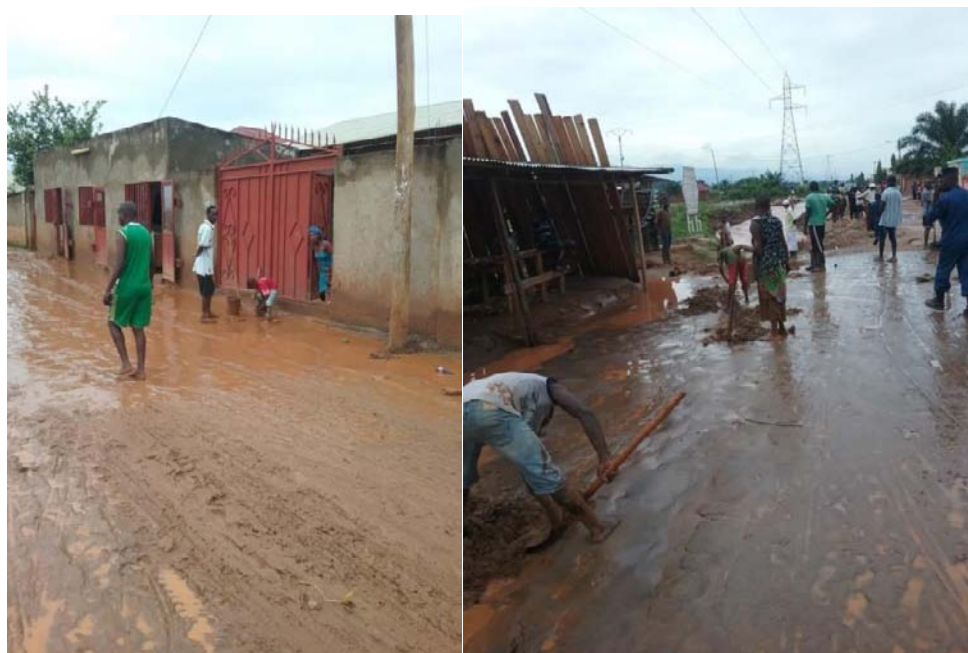
**Photo III. 10 : Inondation de l'avenue Kibonobono en date du 13 avril 2018** (Cliché, auteur, le 14 et 23 avril 2018)

La pluie tombée était de 31,5 mm selon les données de l'IGEBU. Malgré les travaux d'aménagement de la rivière Gasenyi par l'entreprise ROBUCO, plusieurs avenues ont subi des inondations en provenance du quartier Carama et dues au débordement de la rivière

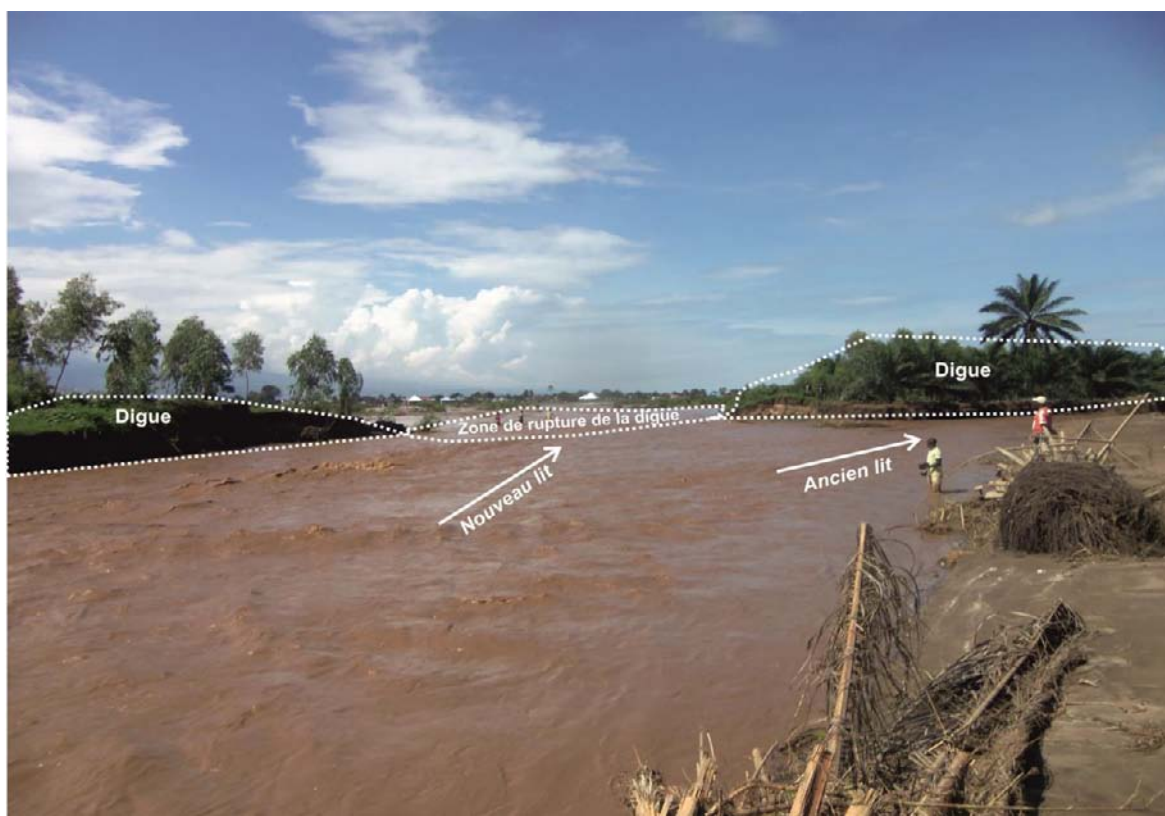
Le 28 avril 2018, s'est produit la rupture de la digue survenue sur la rivière Mutimbuzi et a été catastrophique. L'érosion a été la principale cause de rupture de la digue de protection en remblai (également appelée levée de terre) contre les inondations des riverains et des rizières de Bujumbura. Elle a été dérangée également par les cultivateurs qui la grignotent et en mettent en valeur une partie de celle-ci. La photo suivante montre la rupture de la digue.

**Photo III.11 : Rupture de la digue sur la rivière Mutimbuzi en 2018**

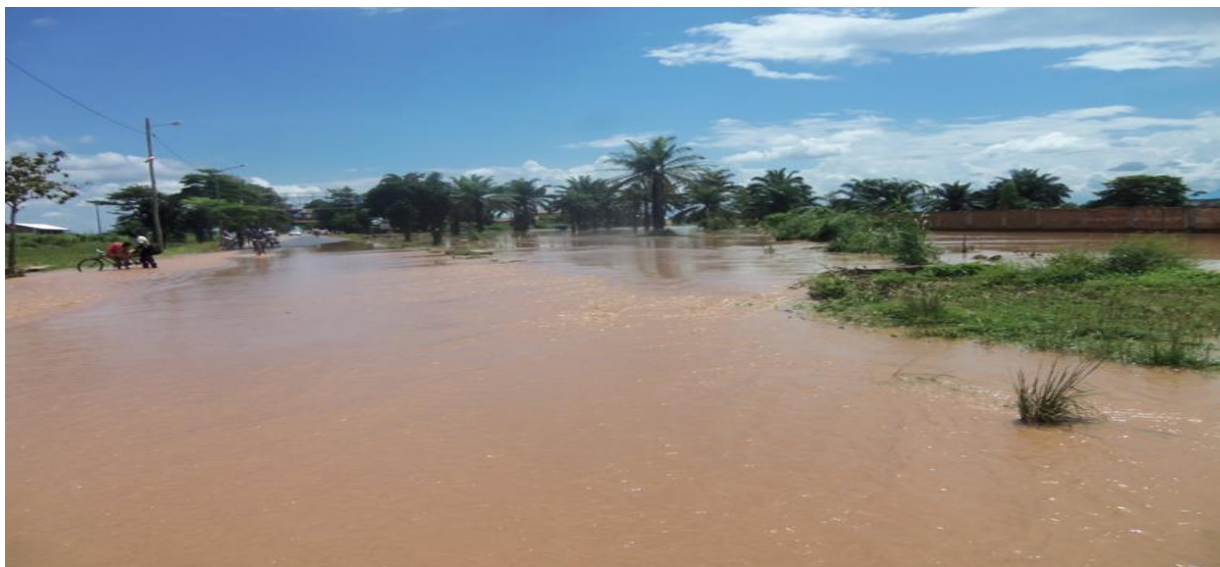
**Photo III. 12 : Hauteur de submersion à l'Est de la RN5 au niveau la piste reliant la RN5 et le chef-lieu de la zone Buterere (SINDAYIHEBURA, 29 avril 2018)**

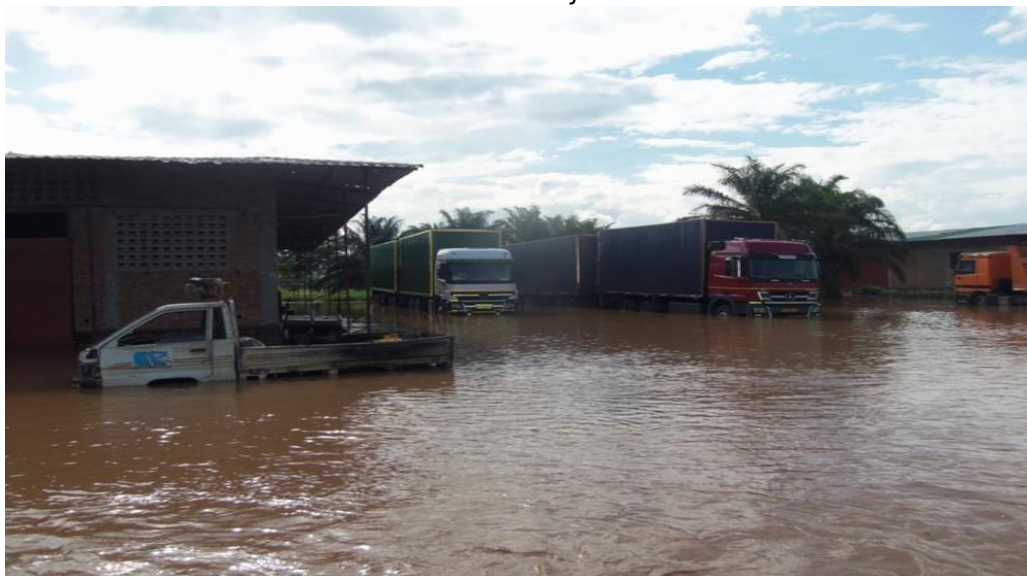
**Photo III. 13 : Envahissement de l'entreprise de construction KAZE**  
(SINDAYIHEBURA, 29 avril 2018)

L'ensemble des dommages (constitués par le ciment, les ouvrages, les mazouts, les machines compacteurs et les moteurs pour camion marque actros endommagés) pour l'entreprise de construction KAZE est estimé à au moins 800 000 millions de francs burundais. La photo suivante nous présente l'entreprise Kaze envahie par les eaux.

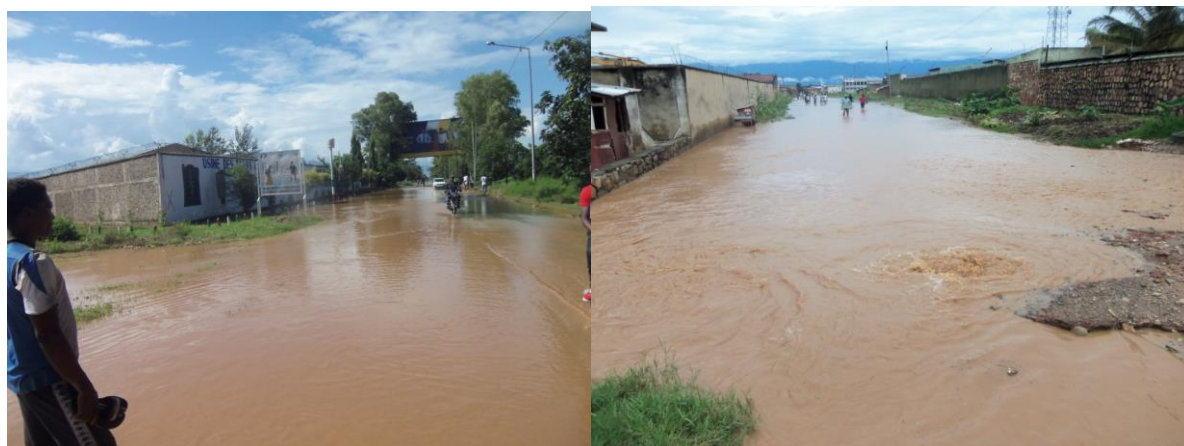
**Photo III.14 : Inondation du secteur SABE** ( SINDAYIHEBURA ,2018)

Dans le secteur de Sabe, les inondations ont emporté 80 hectares de riz. L'usine fabriquant les tanks et les tuyaux PVC située sur la RN5 près de la rivière Mutimbuzi était entièrement sous l'eau. Deux jours après l'inondation, la piste située à l'Ouest de la RN5 en bas de l'usine pharmaceutique SIPHAR menant vers Sabe était transformée en torrent (photo 37 droite).

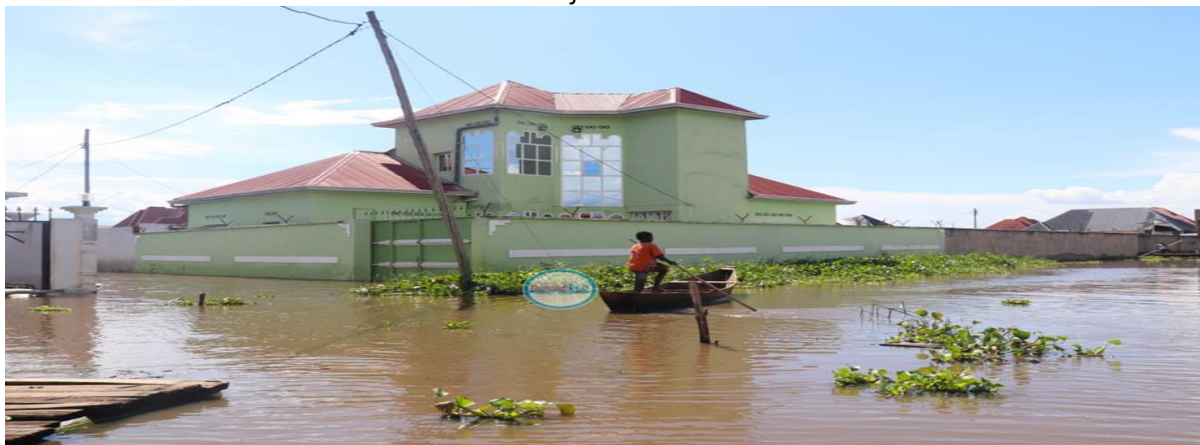
**Photo III. 15 : Maison inondée a KIBENGA rural (KURIYO,2023)**

Les communes urbaines de Bujumbura ont été touchées. L'enregistrement présente 2563 personnes qui ont été affectées avec 562 personnes déplacées et 170 ménages inondées. Le site temporaire de Kigaramango a été affecté, 365 ménages ont été relocalisés dans le site de SOBEL. Depuis 2020, ce phénomène persiste. Les localités de Kinyinya et Kajaga, au nord de la ville de Bujumbura et Gatumba sont les plus vulnérables. Les photos suivantes montrent les cas des maisons inondées à Kibenga rural dans la zone Kinindo et Kabondo dans la zone Rohero.

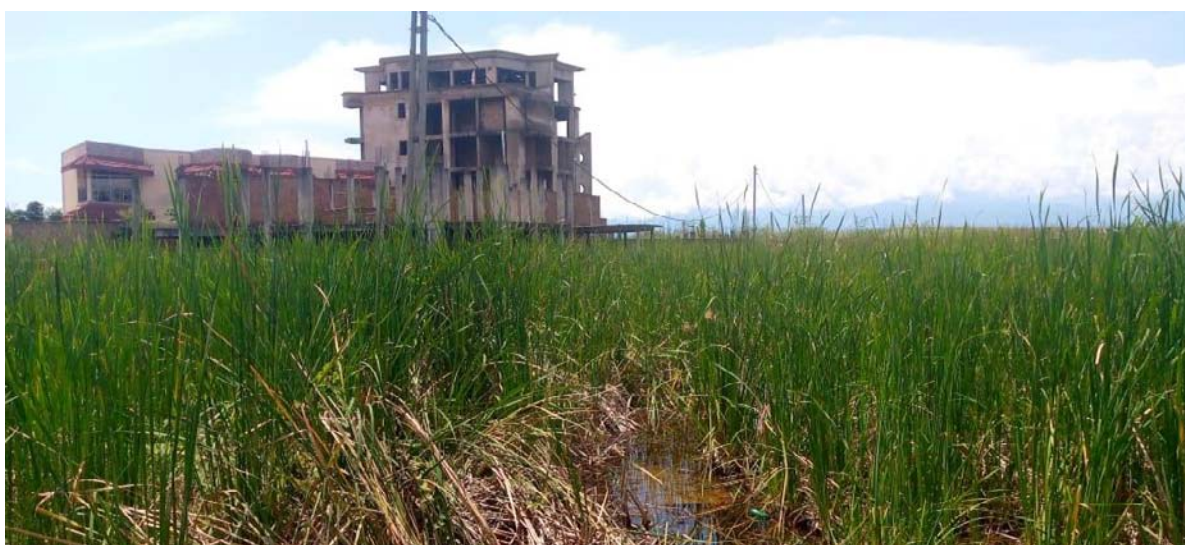
**Photo III. 16 : Maisons inondées et abandonnées à Kabondo (1) : (cliché, Auteur, Novembre 2023)**

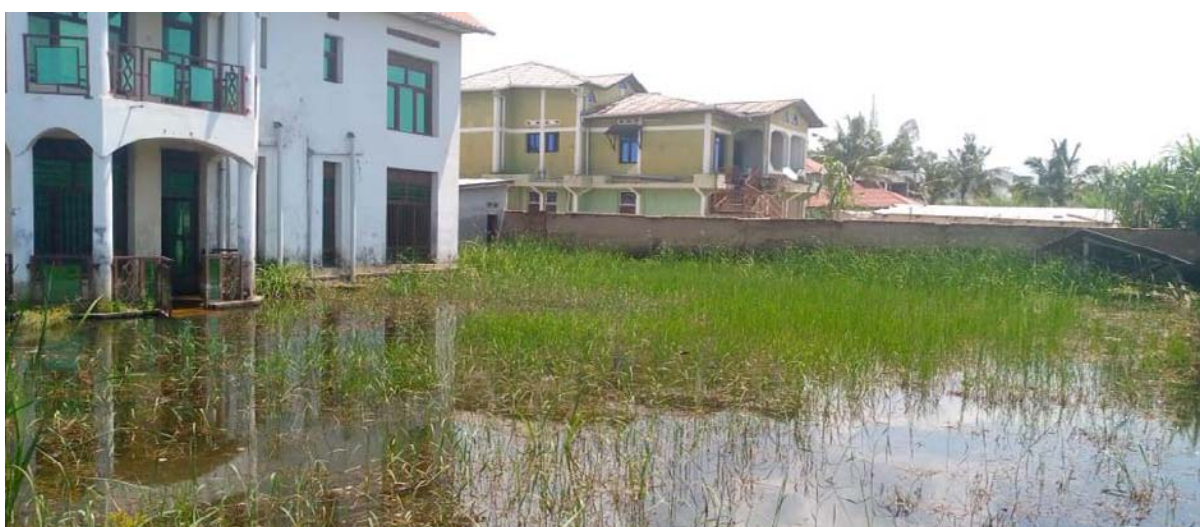
**Photo III. 17 : Maisons inondées et abandonnées à Kabondo (2) (cliché, Auteur, Novembre 2023)**
