**Vulnérabilité aux inondations dans le contexte du
changement climatique : cas de la ville de Bujumbura**

**VULNERABILITE AUX INONDATIONS DANS LE CONTEXTE DU
CHANGEMENT CLIMATIQUE : CAS DE LA VILLE DE BUJUMBURA**

Mémoire

Spécialité : Aménagement et Environnement

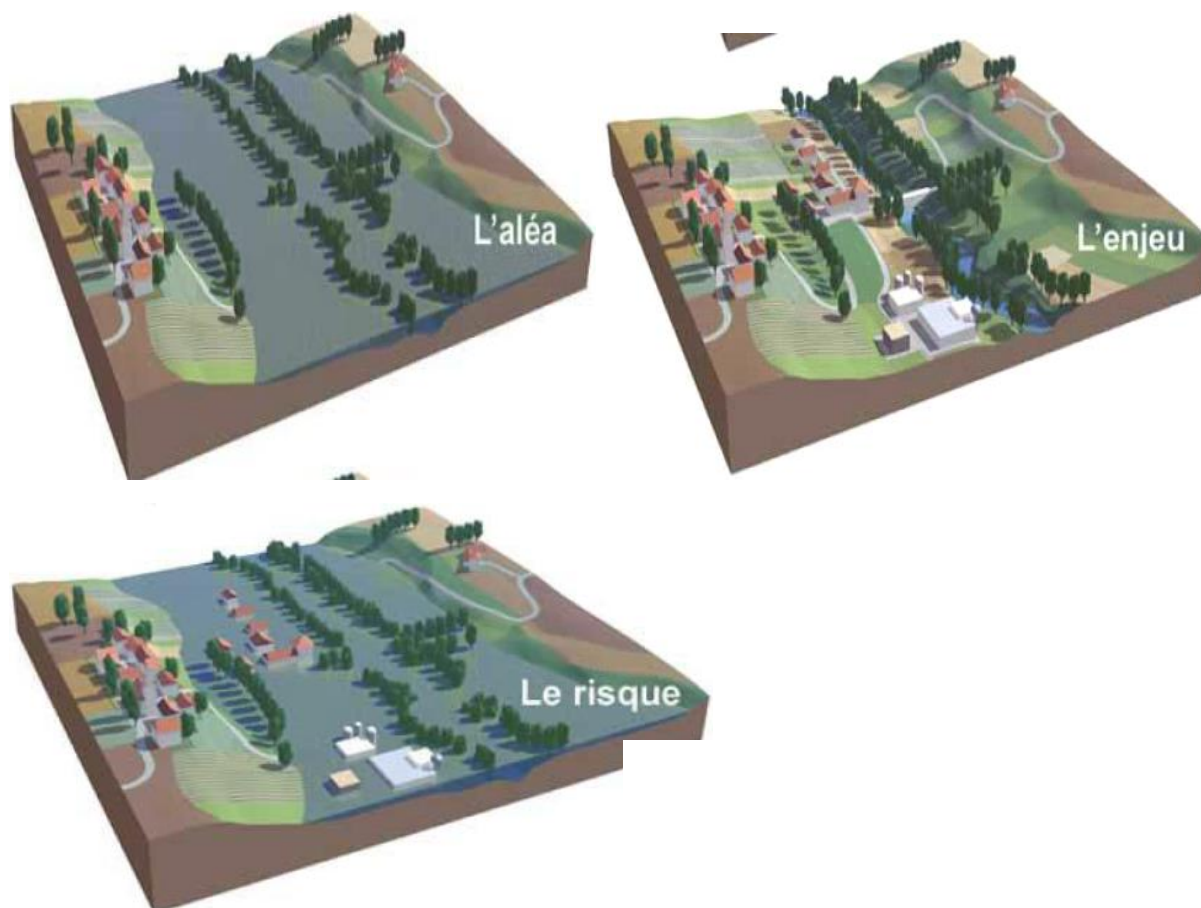
Figure I.2 : Présentation schématique des concepts d'aléa, enjeux et risque. (REGHEZZA, 2002)

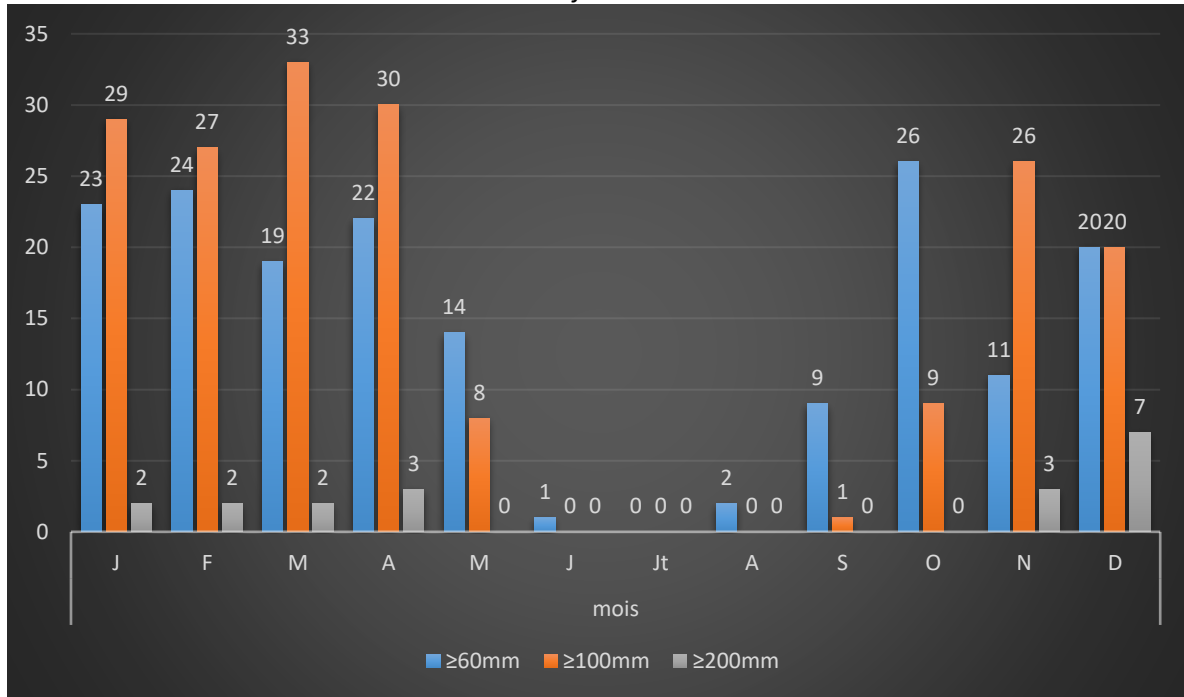
Figure II.8 : Fréquences des précipitations mensuelles $\geq 60\text{mm}$, $\geq 100\text{mm}$ et $\geq 200\text{mm}$
(Auteur à base des données du tableau II.3)

Cette graphique montre clairement que les précipitations mensuelles varient beaucoup. Depuis les mois de novembre, de grandes averses commencent à se démarquer. Le mois d'octobre à 26 cas de précipitations $\geq 60\text{mm}$, et 9 cas de précipitations $\geq 100\text{mm}$. Le mois de novembre lui marque le contraire. Les précipitations $\geq 100\text{mm}$ augmentent à 26 fois avec 3 cas des précipitations $\geq 200\text{mm}$. Cette augmentation continue avec une faible variation jusqu'au mois de mai, où la décroissance de paramètres pluviométriques se dessinent. Il est à noter que les mois secs le restent toujours, sauf quelques 2cas en aout durant tous les 61 ans. Sur toute cette période, nous avons dégagé 373 cas de ces cas extrêmes dont 171cas des précipitations $\geq 60\text{mm}$, 183 cas de celles $\geq 100\text{mm}$ et une autre catégorie $\geq 200\text{mm}$ de précipitations représentant 19 cas.

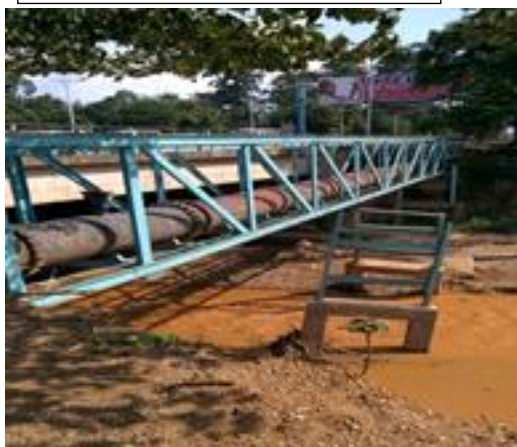
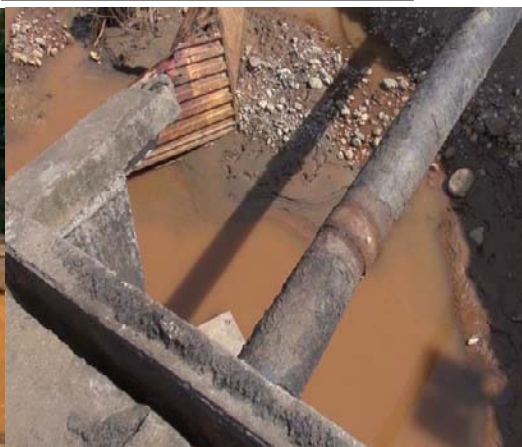
Pond du peuple Murundi

Conduite d'amenée DN 300

Photo III.7 : Destruction des réseaux de distribution d'eau à Kamenge (PNPRGC, 2014)

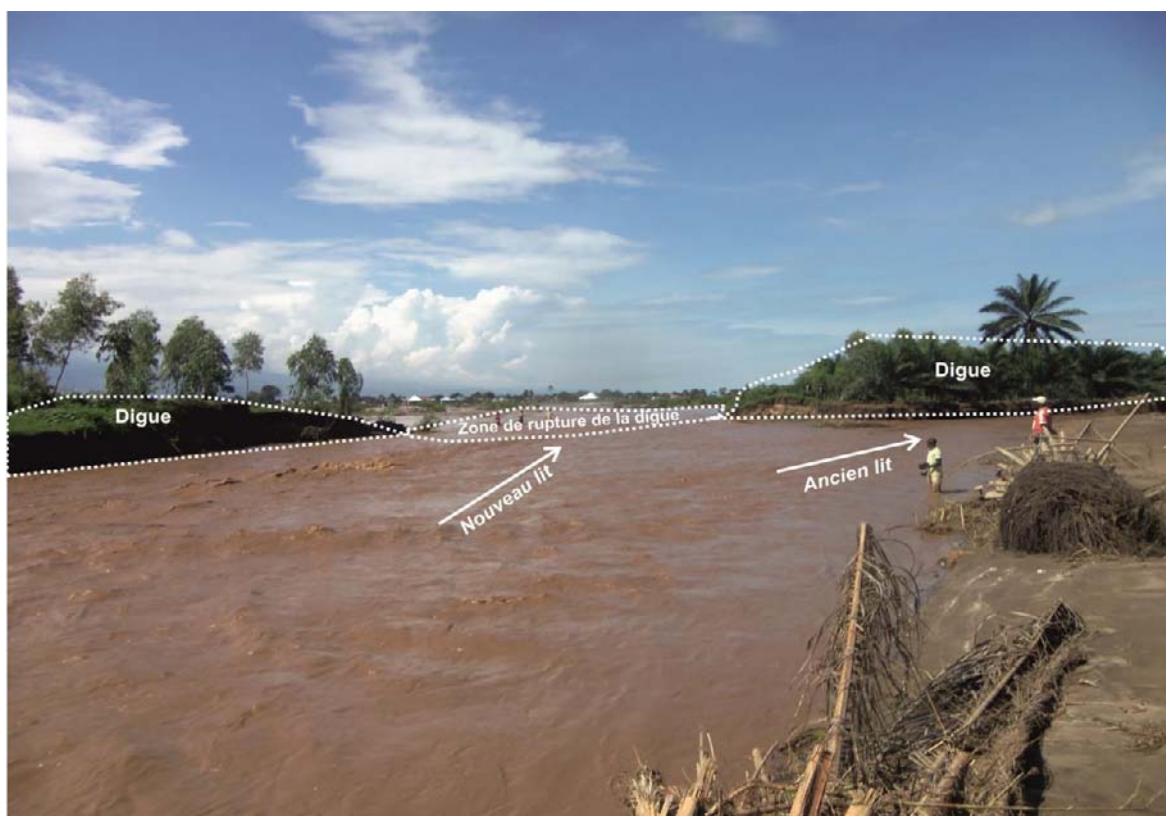
Le 28 avril 2018, s'est produit la rupture de la digue survenue sur la rivière Mutimbuzi et a été catastrophique. L'érosion a été la principale cause de rupture de la digue de protection en remblai (également appelée levée de terre) contre les inondations des riverains et des rizières de Bujumbura. Elle a été dérangée également par les cultivateurs qui la grignotent et en mettent en valeur une partie de celle-ci. La photo suivante montre la rupture de la digue.

Photo III.11 : Rupture de la digue sur la rivière Mutimbuzi en 2018
(SINDAYIHEBURA, 29 avril 2018)
