**VULNERABILITE AUX INONDATIONS DANS LE CONTEXTE DU
CHANGEMENT CLIMATIQUE : CAS DE LA VILLE DE BUJUMBURA**

Mémoire

Présenté et défendu publiquement en vue de l'obtention du diplôme de Master en
Sociétés, Pouvoirs, Territoires et Développement Durable

Spécialité : Aménagement et Environnement

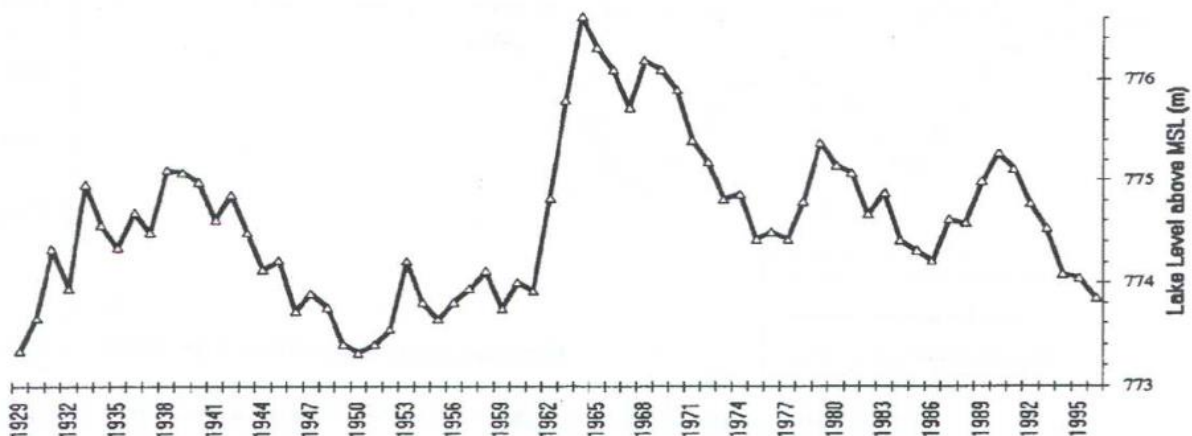
De 1993 à 1997, les hausses et les baisses annuelles ont été respectivement de 87 cm et 80 cm. Les hausses sont corrélées positivement avec les précipitations sur le bassin versant, tandis que les baisses sont essentiellement en rapport avec l'évaporation. Ces dernières varient peu d'une année à l'autre (VERBURG et al. 1997 in NZIGIDAMERA 2011).

Figure III.1. Fluctuations du niveau annuel moyen du lac Tanganyika de 1929 à 1997 (Ntakimazi, 2006)
