**Analyse des facteurs des inondations récurrentes et leurs impacts dans la zone Gatumba**

**ANALYSE DES FACTEURS DES INONDATIONS RECURRENTES**  
**ET LEURS IMPACTS DANS LA ZONE GATUMBA**

Mémoire

**Bujumbura, Février 2022**

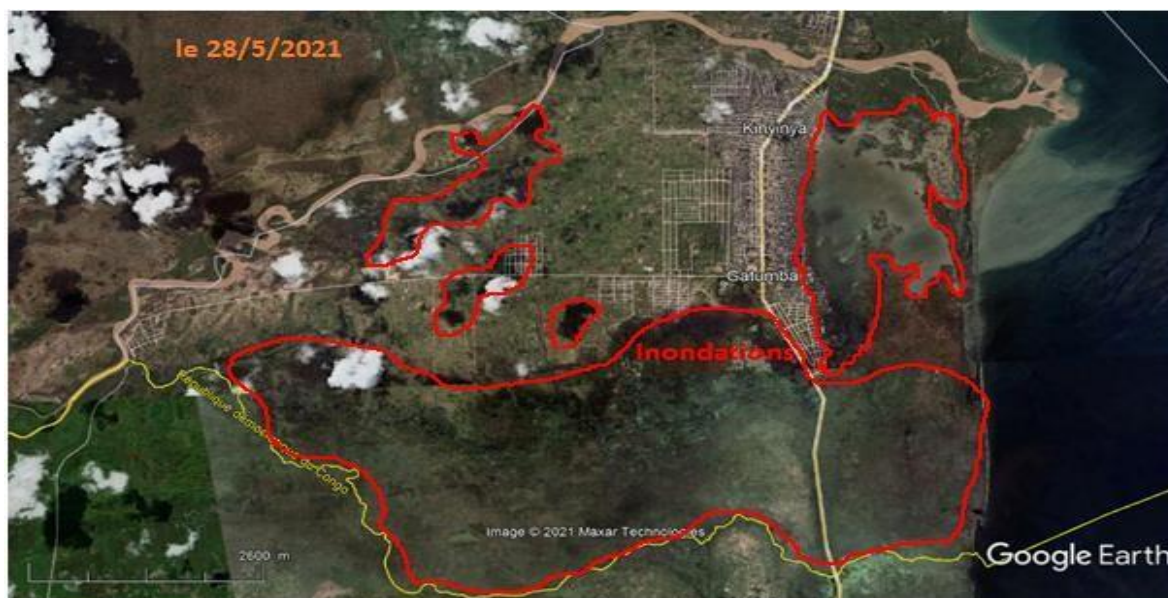
**Photo 3.2 : Image satellitaire des inondations de Gatumba en 2021**

La nuit du 15 au 16 Mai 2021, Gatumba fut également inondé. Les pluies auraient provoqué les crues de la rivière Rusizi et auraient occasionné la montée du niveau du lac Tanganyika, ce qui a été à l'origine des inondations de la quasi-totalité des collines de ladite zone.

Sur cette photo, les délimitations en rouge montrent les surfaces qui étaient inondées en 2021.

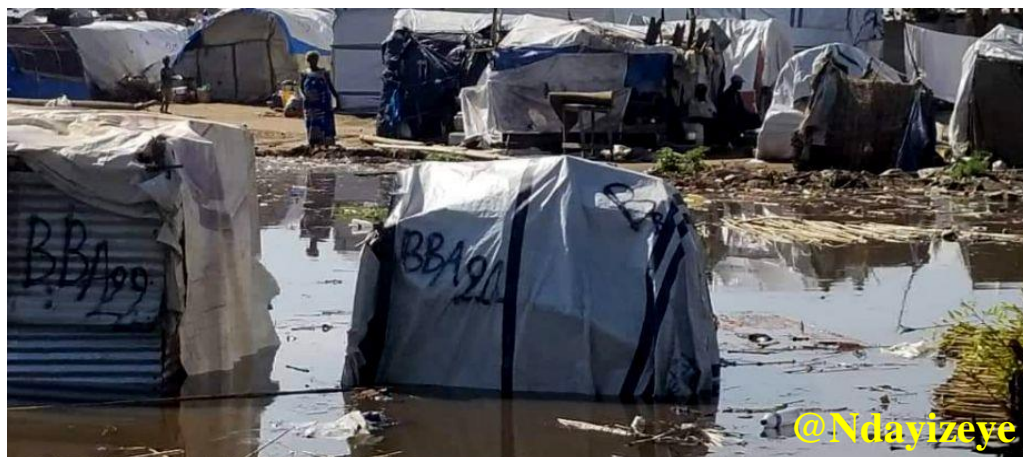
**Photo 3.3 : Site des déplacés de Kigaramango inondé**

Selon la coordination provinciale de la protection civile, ces inondations de Mai 2021 ont aussi créé une situation plus pire pour 365 ménages des déplacés qui étaient établis dans le site de Kigaramango, qui était à son tour inondé (Photo 3.3).

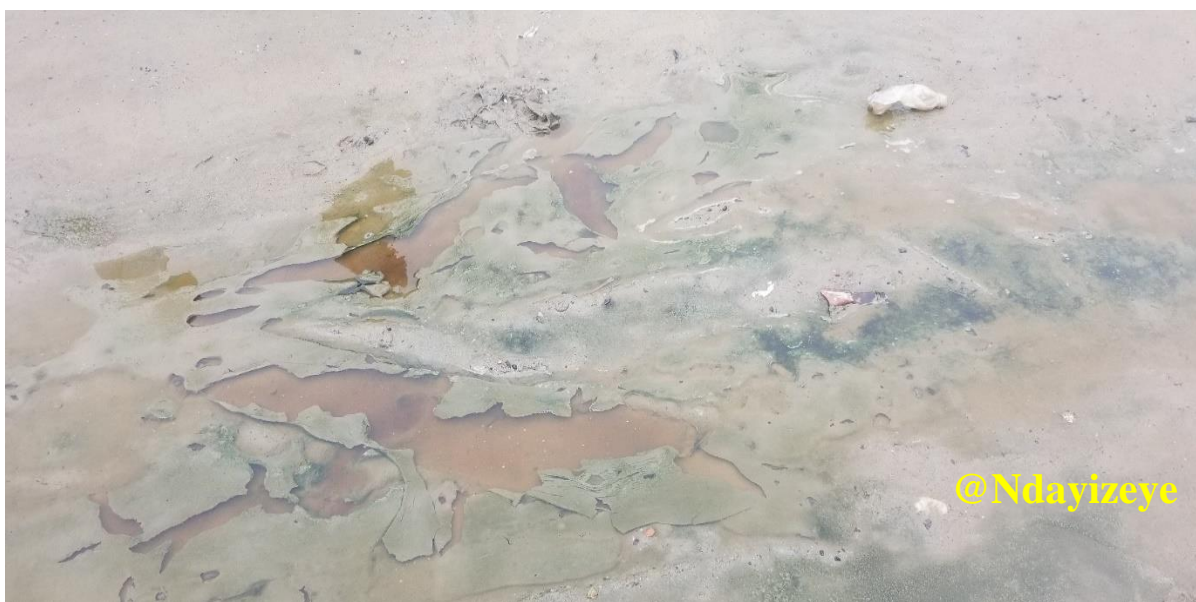
**Photo 3.7: Eaux polluées au centre Gatumba**

S'agissant de la pollution de la nappe phréatique, celle-ci se trouve presque à la surface (voire à moins d'un mètre). En cas d'inondation, quand le sol est saturé d'eau, les déchets se trouvant dans les latrines apparaissent à la surface terrestre. Mélangés à l'eau, elle commence à présenter une couleur qui tend vers le vert, ce qui présente un signe de pollution (Photo 3.7).

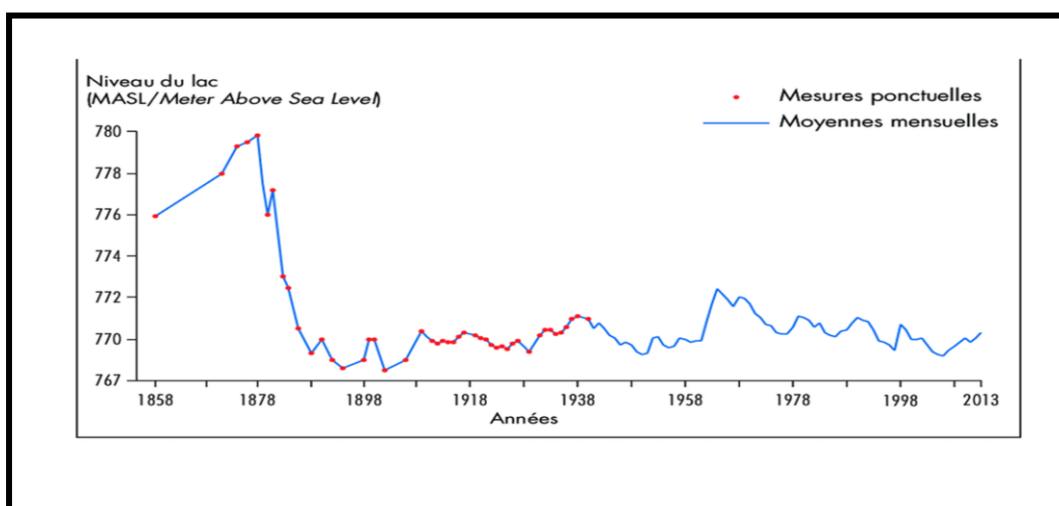
**Figure 3.5 : Variabilité du niveau des eaux du lac Tanganyika de 1858 à 2013**

La figure 3.5 nous montre que le lac Tanganyika n'a pas toujours été stable. Son niveau a toujours connu des fluctuations.

Le lac Tanganyika étant alimenté par des eaux de plusieurs provenances, l'absence des pluies dans la région de l'Imbo n'influence pas beaucoup la fluctuation de son niveau. Cette dernière résulterait de plusieurs facteurs dont les fortes précipitations abattues sur le bassin de la Rusizi et celui du lac Tanganyika qui s'étale sur le Burundi, la RDC, la Tanzanie et la Zambie. Dans ce cas, les eaux de la Rusizi ne parviennent pas alors à rejoindre le lac. Elles débordent et s'abattent sur l'espace cultivé et bâti, d'où ses crues donnant lieu à des inondations.

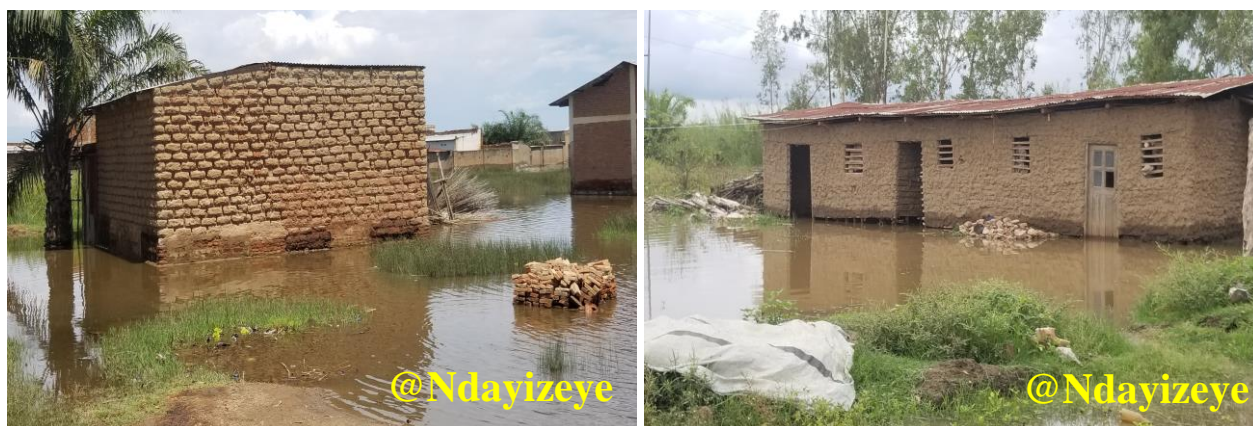
**Photo 3.9 : Constructions anarchiques dans la zone Gatumba**

En raison de l'absence d'un schéma d'aménagement et d'urbanisme de Gatumba, on y trouve encore des maisons d'habitation construites anarchiquement, les unes en briques adobes, les autres en boue.

De manière générale, chacun construit de sa manière et comme bon lui semble. La construction de ces maisons d'habitation (Photo 3.8), qui ne sont pas résilientes aux aléas climatiques, accentue les dégâts tant matériels qu'humains en cas de catastrophe d'inondation.

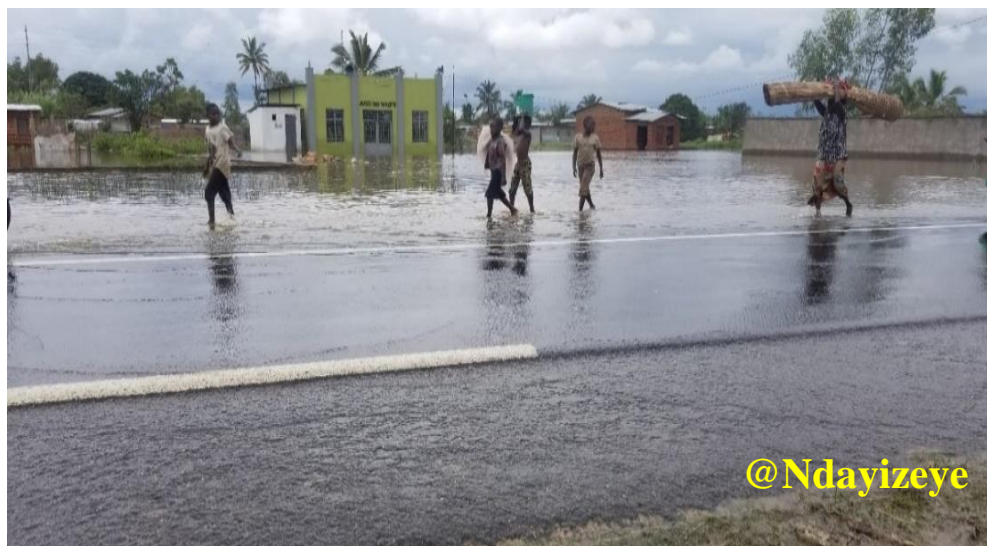
**Photo 3.11 : RN4 inondée au niveau de Mushasha I et fuite des habitants**

La zone Gatumba circonscrite entre les deux bras de la Rusizi, est traversée par la seule Route Nationale (RN4) qui est macadamisée et bien praticable. Elle relie la ville de Bujumbura et la République Démocratique du Congo. Cette Route Nationale n'est pas suffisamment canalisée. Au mois de Mai 2021, les eaux qui devraient être transportées par les caniveaux (s'ils existaient) dans d'autres lieux appropriés, se sont répandues dans la voie et dans les ménages.

Certaines maisons d'habitation ont été détruites à cause de ces eaux non canalisées tandis que la circulation des biens et des personnes aurait dû être impactée une fois coupée (Photo 3.11).

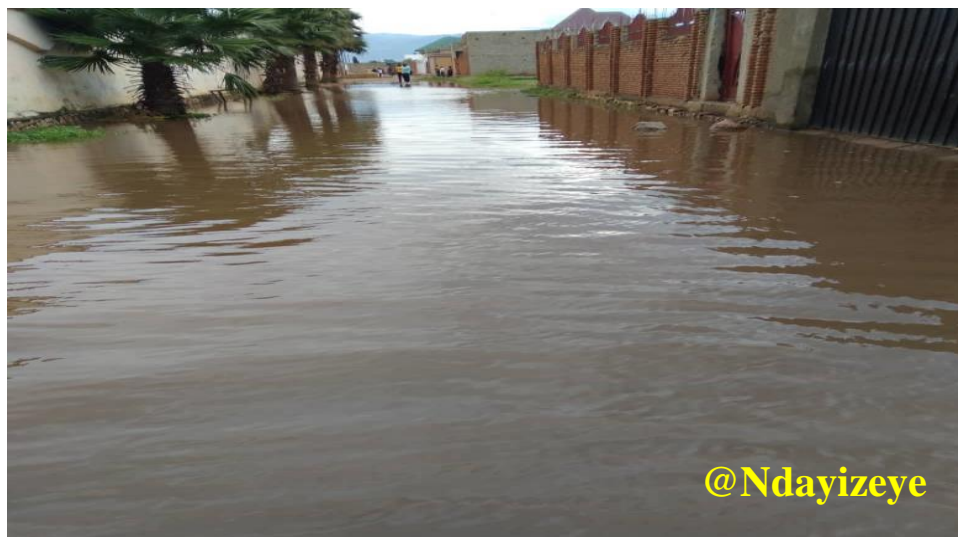
**Photo 3.12: Voie de communication largement impraticable à Gatumba**

D'autres voies secondaires qui relient les collines de la zone Gatumba et l'autre reliant cette dernière à Kiriba-Ondes (RDC), ne sont pas canalisées. Elles sont souvent inondées et rendent inaccessibles quelques collines de ce centre pendant plusieurs jours.

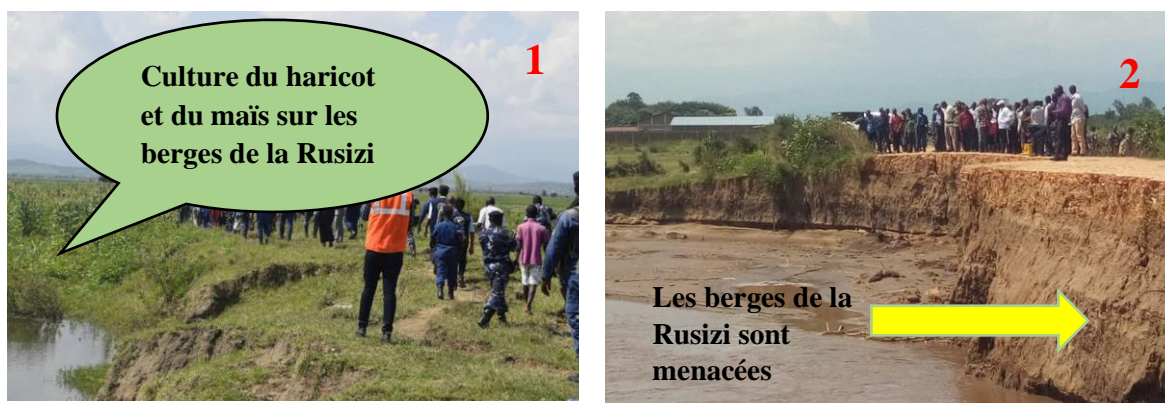
**Photo 3.14 : Cultures sur les berges de la Rusizi et route sur la digue en cours d'écroulement**

Ces activités agricoles qui s'effectuent sur la rivière Rusizi influent sur son comportement, et surtout sur son système d'écoulement. En cultivant sur les bords de la Rusizi, il y a de la terre qui s'y déverse et cela contribue à l'obstruction du lit, ce qui bloque le transport des matériaux. En cas d'obstruction du lit, l'eau se crée un autre passage. C'est pourquoi la Rusizi se penche sur les berges ; avec de multiples méandres, provoquant ainsi le surcreusement vertical. Ce dernier donne lieu à un phénomène des écroulements des rives, d'où la menace d'écroulement de la route construite sur la digue de la Rusizi (Photo 3.14.2).

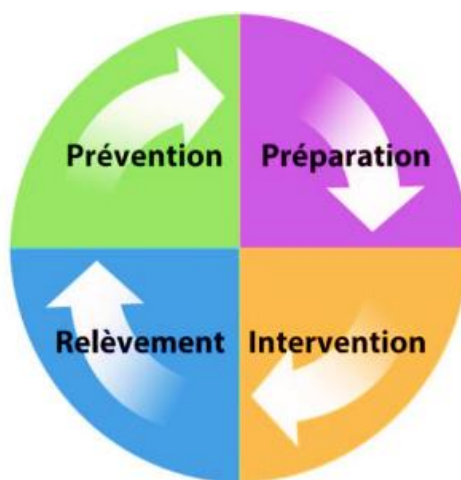
**Figure 3.9 : Quatre phases de la gestion des catastrophes**

Pour bien gérer la catastrophe d'inondation dans notre zone d'étude, les quatre actions préconisées dans le plan de contingence de la commune Mutimbuzi s'avèrent nécessaires. Néanmoins, ces dernières méritent d'être complétées. Selon le risque d'inondation de Gatumba et sa recrudescence, un plan d'action de gestion doit tenir compte le plan ci-après (Figure 3.9).
