Analyse des facteurs des inondations récurrentes et leurs impacts dans la zone Gatumba

UNIVERSITE DU BURUNDI

FACULTE DES LETTRES ET SCIENCES HUMAINES
MASTER EN SOCIETES, POUVOIRS, TERRITOIRES ET
DEVELOPPEMENT DURABLE

Mémoire

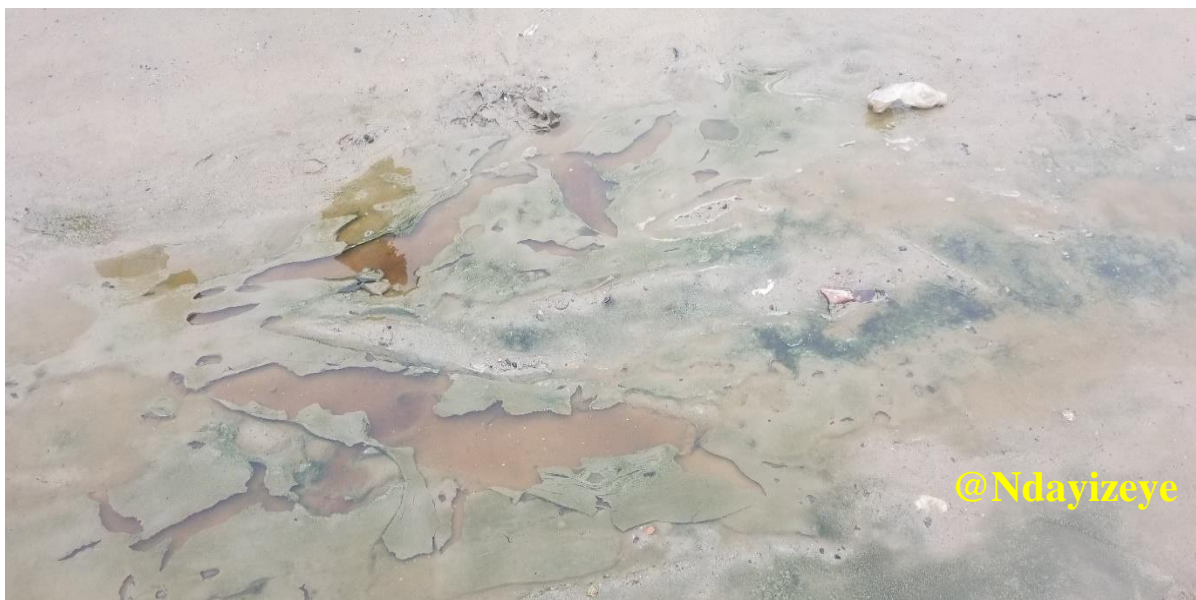
Photo 3.7: Eaux polluées au centre Gatumba

S'agissant de la pollution de la nappe phréatique, celle-ci se trouve presque à la surface (voire à moins d'un mètre). En cas d'inondation, quand le sol est saturé d'eau, les déchets se trouvant dans les latrines apparaissent à la surface terrestre. Mélangés à l'eau, elle commence à présenter une couleur qui tend vers le vert, ce qui présente un signe de pollution (Photo 3.7).

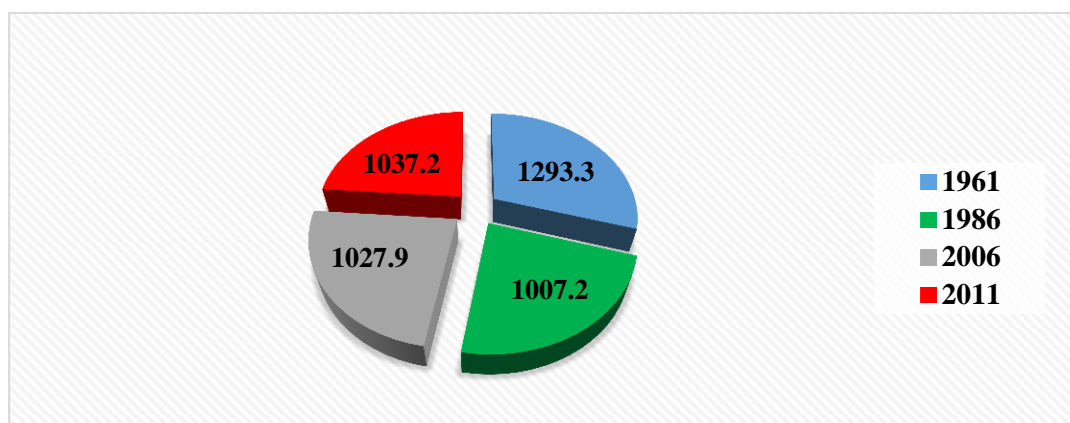
Figure 3.4 : Les années avec les précipitations annuelles ≥ 1000 mm de 1960 à 2020

Série	Année	Précipitations en mm
1	1961	1293,3
2	1986	1007,2
3	2006	1027,9
4	2011	1037,2
