# Contribution à l'étude des inondations dans la partie Nord de la ville de Bujumbura

**Contribution à l'étude des inondations dans la partie Nord de la ville de  
Bujumbura**

**Mémoire présenté et défendu publiquement en  
vue de l'obtention du diplôme de Master en  
Sciences et Gestion Intégrée de l'Environnement  
(MSGIE)**

**Spécialité : GENIE DE L'ENVIRONNEMENT**

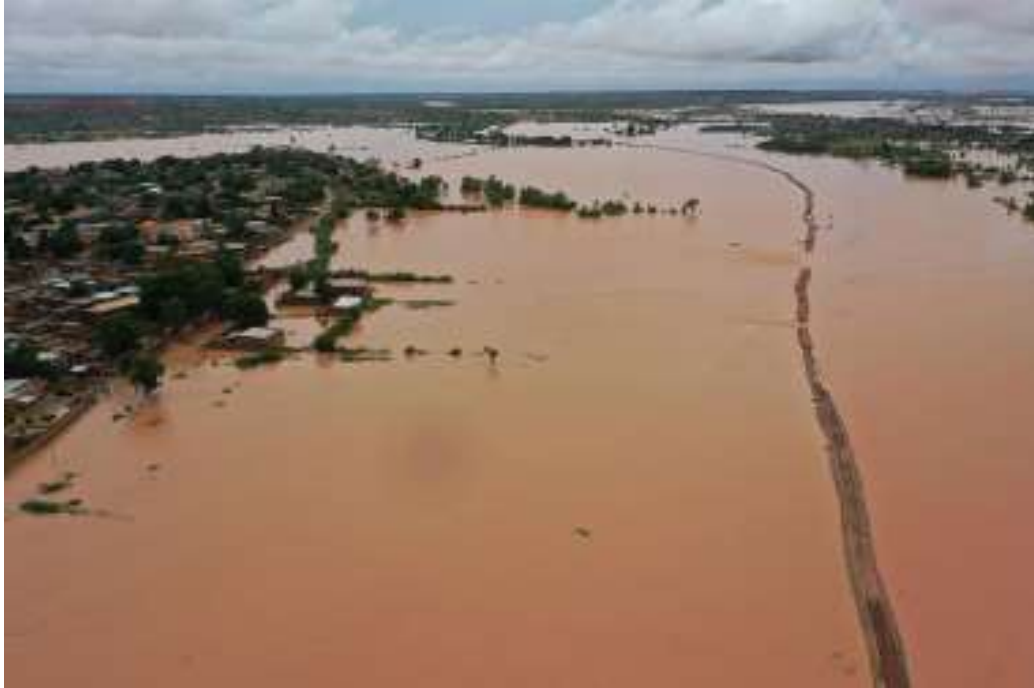
Dans la région désertique, les inondations du fleuve Niger sont catastrophiques avec deux pics Août et septembre et Novembre et Février. La figure 2 illustre le fleuve Niger dans la capitale Niamey en 2000.

**Figure 2: Inondation du fleuve Niger autour et dans la capitale Niamey en Septembre 2020. (Gosset et al., 2023)**

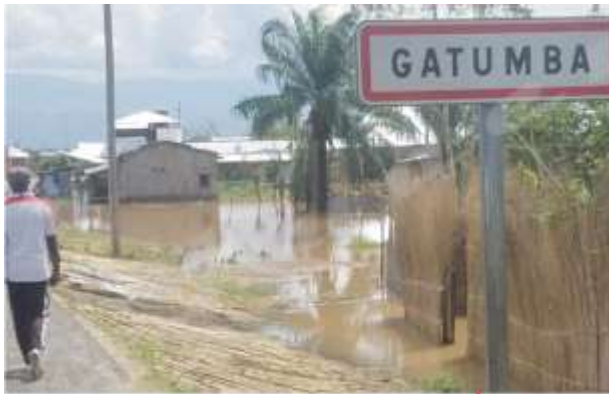
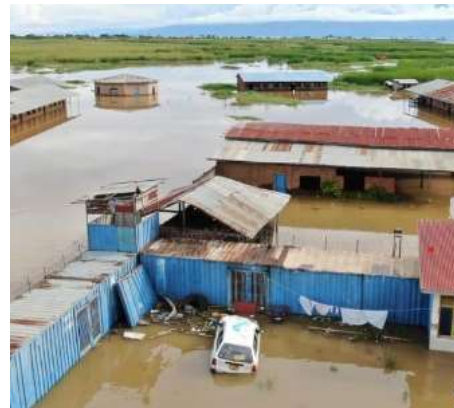
**Figure 4: Inondation fluviale Gatumba (source : Journal iwacu)**

L'élévation rapide des niveaux d'eau signifie que même les lits des cours d'eau et les digues ne peuvent plus retenir l'eau, ce qui provoque l'inondation des zones situées à proximité immédiate. Ces inondations peuvent durer plusieurs jours, voire plusieurs semaines et entraîner des dommages inestimables. La figure 3 représente schématiquement l'inondation fluviale qui résulte des pluies torrentielles dans un bassin versant considéré, et par le mécanisme des réseaux de drainage des eaux de ruissellement, les cours d'eau débordent et les crues causent des dommages importants. Ces inondations sont entraînées par de nombreux facteurs entre autres les précipitations intenses, fonte de neiges, défaillance des ouvrages de gestion de l'eau, urbanisation excessive, changement climatique, etc. Les inondations entraînent des impacts pouvant mettre sous l'eau une ville entière (Figure 4 a et b). Sur cette figure nous constatons des maisons complètement englouties dans les eaux résultant de l'action combinée du débordement de la Rusizi et l'extension du lac Tanganyika à Gatumba.

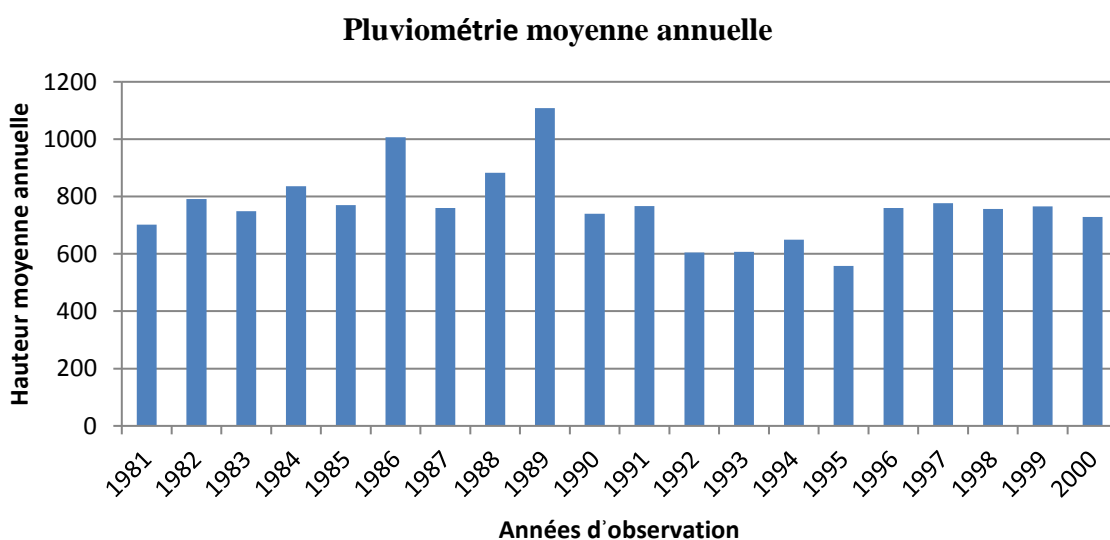
**Figure 9: Pluviométrie moyenne annuelle de 1981-2000 (station Aéroport de Bujumbura)**

Les régions de plaines reçoivent une pluviométrie moyenne annuelle de 1000 mm/an ou en dessous dans la mesure où celles des montagnes de la Crête Congo Nil reçoivent plus de 1500mm/an.

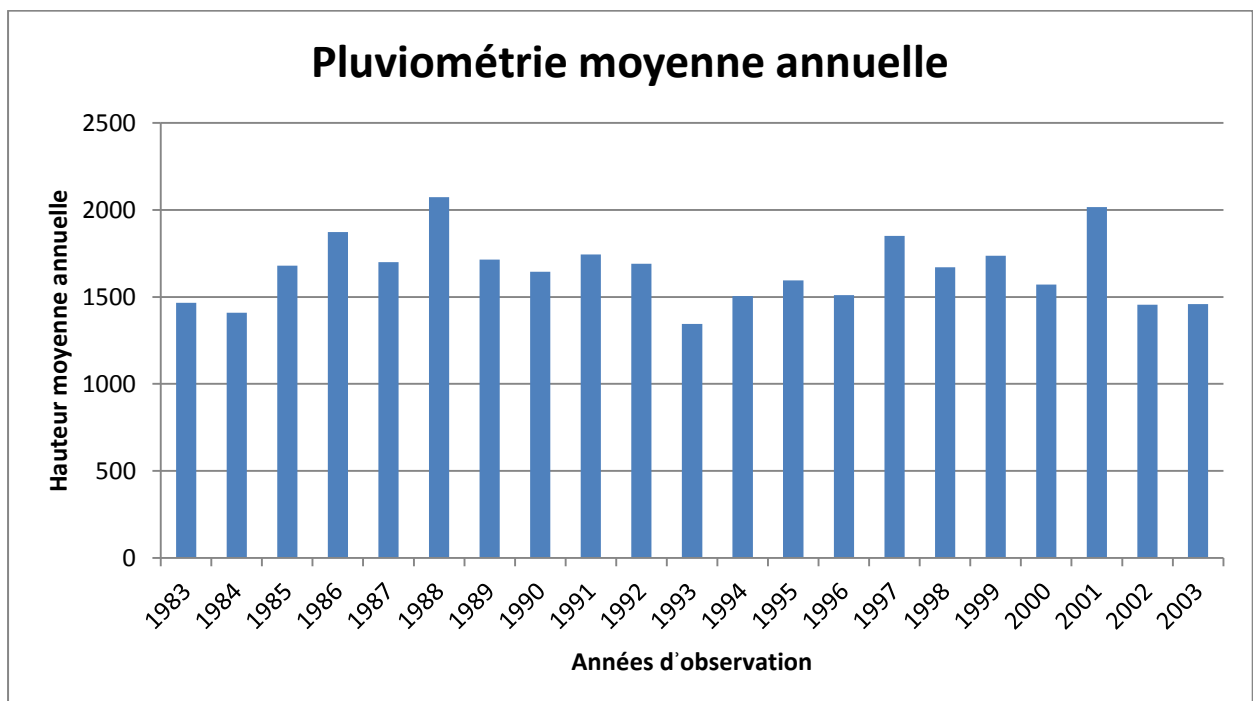
Figure 11: Pluviométrie moyenne annuelle de Rwegura de 1983 à 2003

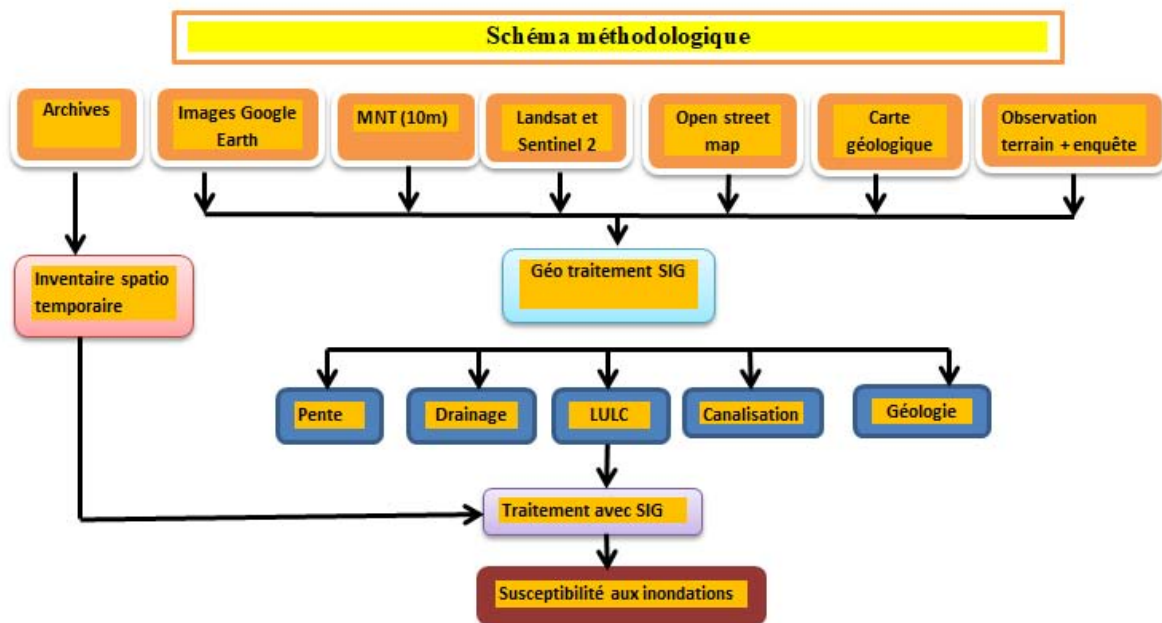
**Figure 16: Méthodologie utilisée pour la modélisation spatiale de la susceptibilité aux inondations**

Pour étudier les facteurs qui influencent l'inondation, nous avons cherché les couches et différentes données pour pouvoir produire les cartes thématiques dont la géologie, hydrographie, pente, pluviométrie et bien d'autres. La figure 14 montre la méthodologie qui a été utilisée pour réaliser la susceptibilité des inondations dans notre zone d'étude. Cela inclut les paramètres de l'aléa dont la pente, l'occupation du sol (LULC), la lithologie, la densité de drainage, NDVI, la proximité du lac et la pluviométrie. La modélisation a été réalisée à l'aide des SIG.

D'une manière simplifiée, nous avons élaboré chaque carte thématique d'une façon indépendante et par après nous avons fait la reclassification des cartes thématiques. Ces cartes reclassifiées nous ont permis d'élaborer la carte de susceptibilité aux inondations en procédant à la pondération de chaque facteur.

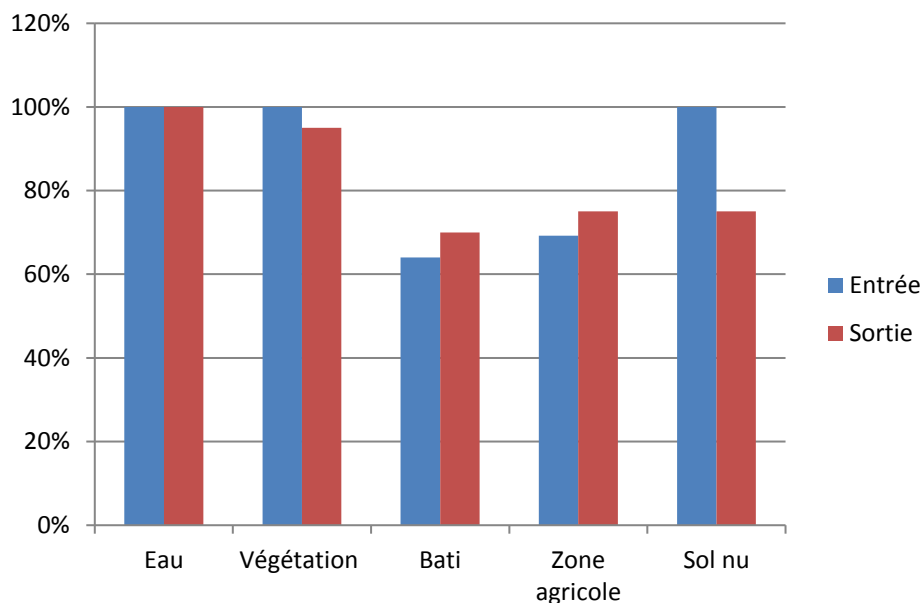
**Figure 21: Comparaison paramètre entré-sortie**

La figure 19 montre la comparaison des paramètres d'entrée et de sortie pour la validation des cartes d'occupation du sol.

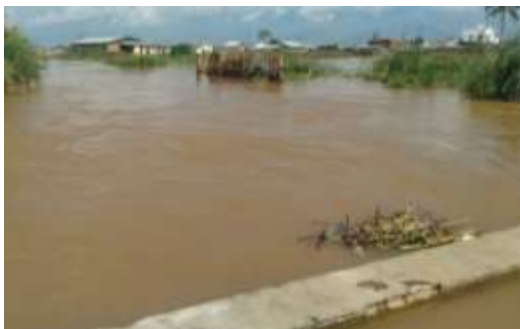
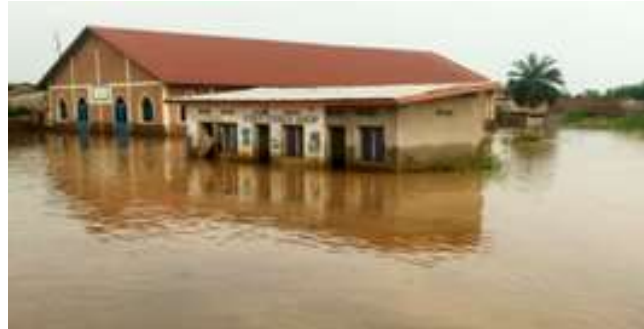
#### Figure 23: Impacts d'inondations dans la zone de Gatumba

Le cas le plus parlant pour notre zone d'étude pour ce type d'inondation est celui de la rivière Rusizi. Le débordement de ce cours d'eau entraîne des dommages importants dans la plaine, spécifiquement à Gatumba et Kajaga tous de la commune Mutimbuzi. La figure 21a montre des maisons englouties par les eaux résultant des crues de la Rusizi. Il en est de même pour cette église figure 21b où les fidèles ne sont plus capables d'y exercer leurs cultes habituels.

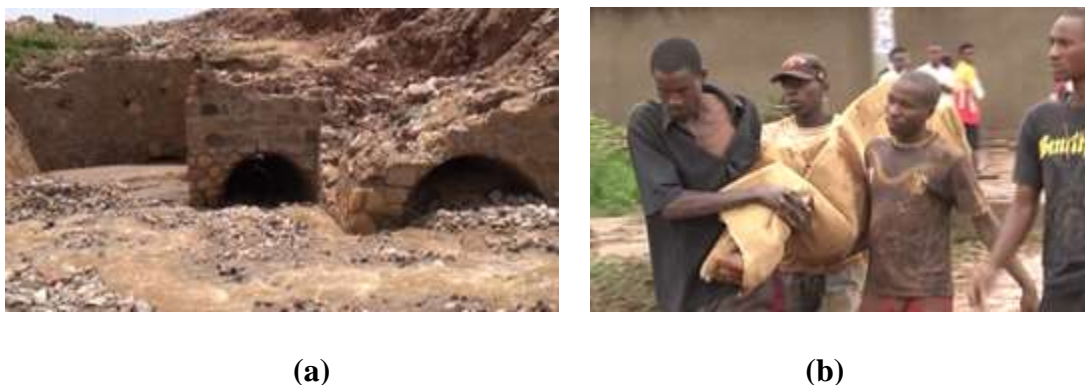
**Figure 24: Impacts matériels et humains entraînés par la rivière Gasenyi en 2014**

Ce type d'inondation a été observé sur la rivière Gasenyi en février 2014. L'obstruction des buses sur la RN1 a entraîné des crues catastrophiques dans le quartier Gatunguru, Kinama et Carama faisant des dizaines de morts et des impacts matériels énormes. Les crues soudaines catastrophiques ont eu lieu également sur la rivière Cari, causant des pertes en vies humaines et matérielles considérables. La figure 22a montre une buse de la rivière Gasenyi qui est bouchée par les pierres et autres matériaux grossiers, ce qui a fait dévier la rivière et cette dernière s'est étalée dans le quartier Gatunguru, laissant comme on le voit sur la figure 22b des morts et des destructions inédites.

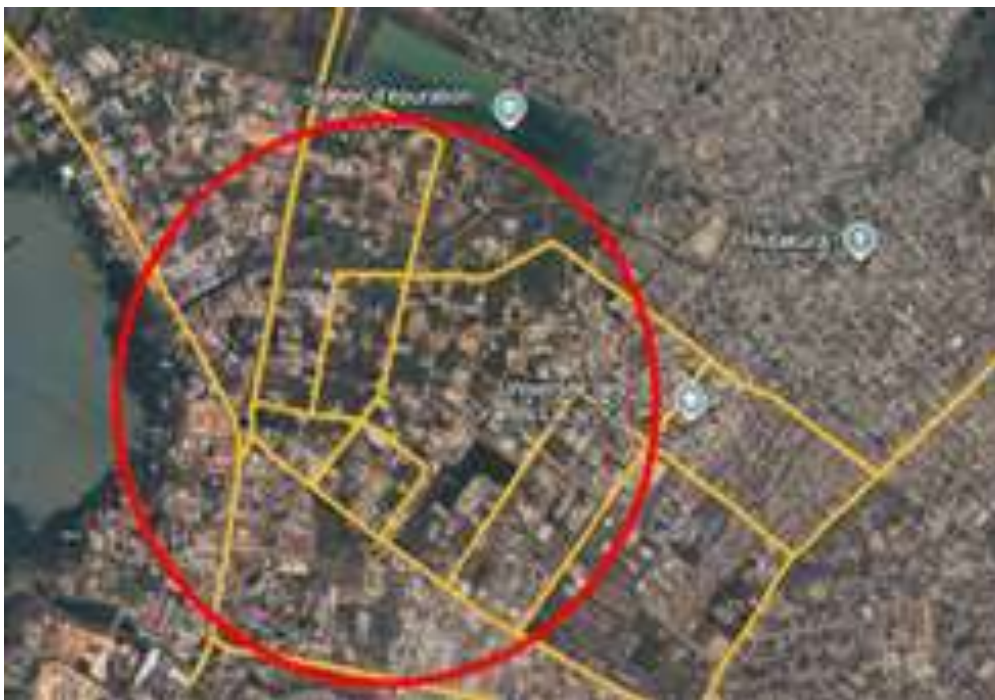
Figure 27: Extrait de la carte routière et vue partielle des pistes dans la zone d'étude

Un autre facteur déclencheur des inondations est la canalisation des eaux pluviales. Dans notre zone d'intérêt, elle s'est basée sur la viabilisation urbaine. Nous nous sommes servis de la carte routière pour analyser la densité routière dans notre zone d'étude et des images en libre accès sur open streetmap. La figure 25 montre que les routes sont bien présentes dans la majeure partie de notre zone d'étude, mais les caniveaux sont parfois inexistantes ou bouchés par les déchets de tout genre tel que constaté lors de nos visites de terrain dans différents quartiers. Cela complique les processus d'évacuation des eaux usées et des eaux de ruissellement, créant ainsi des eaux stagnantes qui exacerbent les inondations une fois survenues. La figure 25 a et b montre les routes présentes dans cette zone qui a fait objet d'étude.

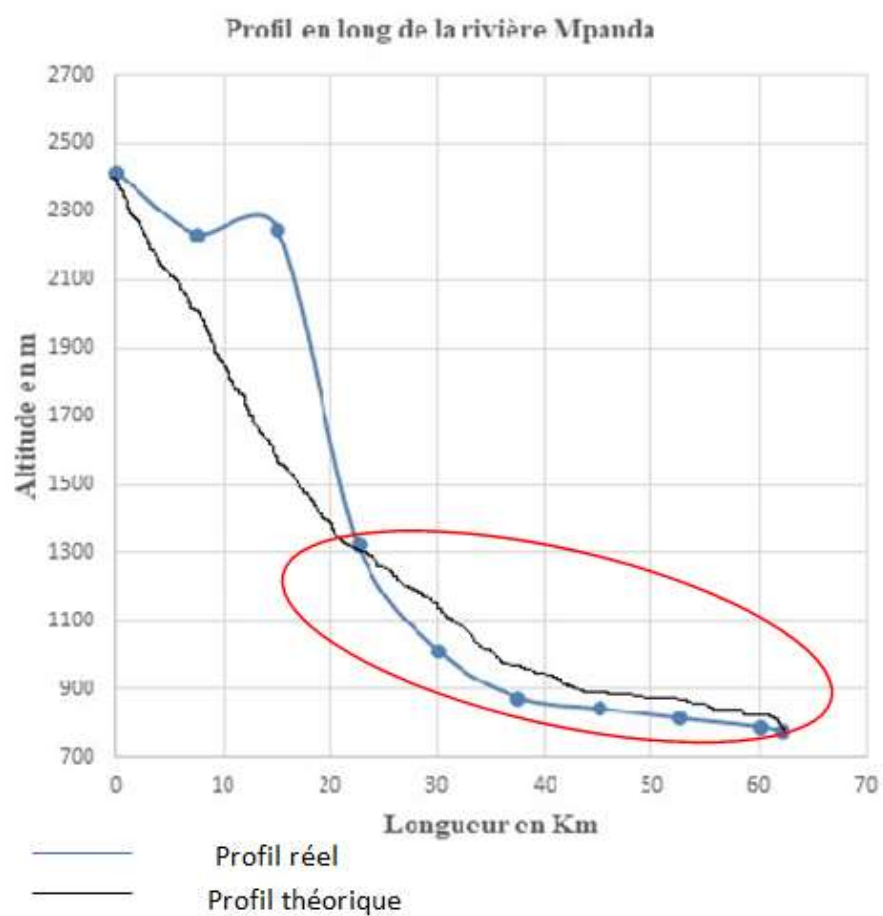
**Figure 31: Profil en long des cours d'eau de notre zone d'étude, (a) : Ntakangwa ; (b) : Mutimbuzi ; (c) : Mpanda ; (d) : Rusizi**

La figure 29 nous présente sur a,b,c et d, les profils réels et théoriques des cours d'eau importants qui traversent notre zone d'étude. Cette figure nous montre que les rivières proviennent toutes des hautes montagnes et s'étalent pour déposer les matériaux arrachés lorsqu'elles arrivent dans la plaine. Cet étalement agrandi considérablement leurs lits majeurs allant jusqu'à des dizaines de mètres.

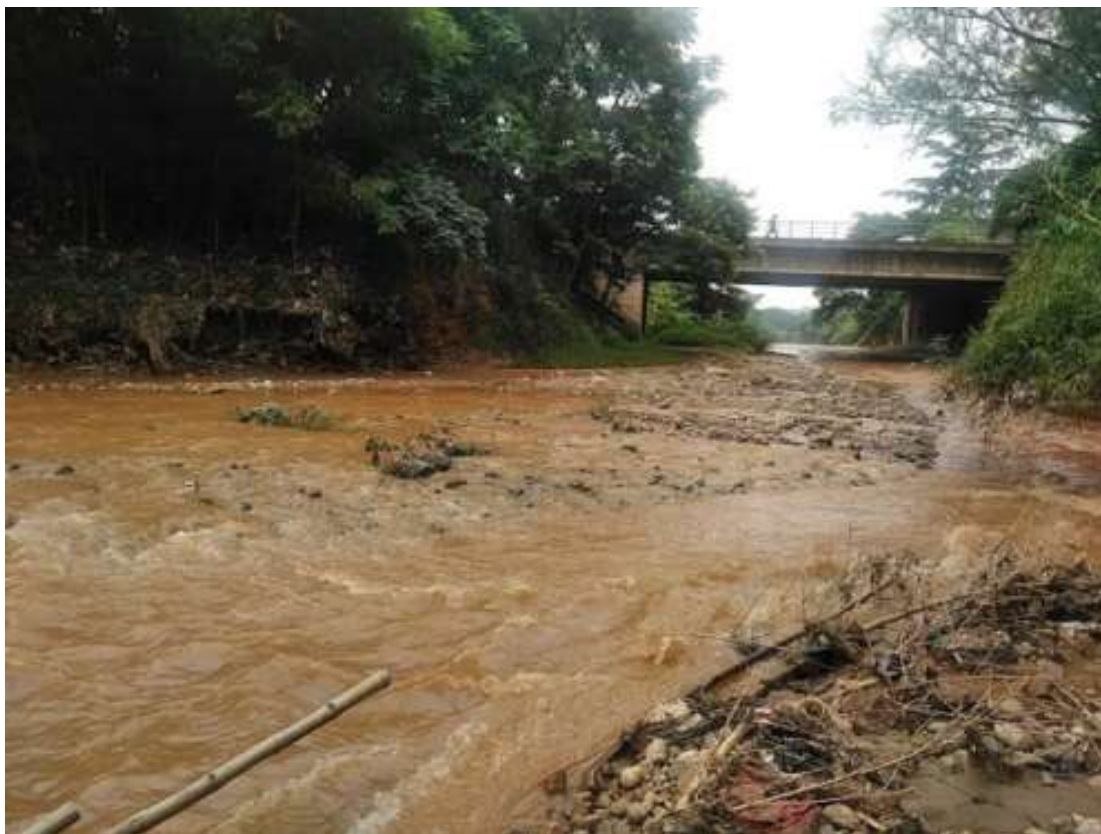
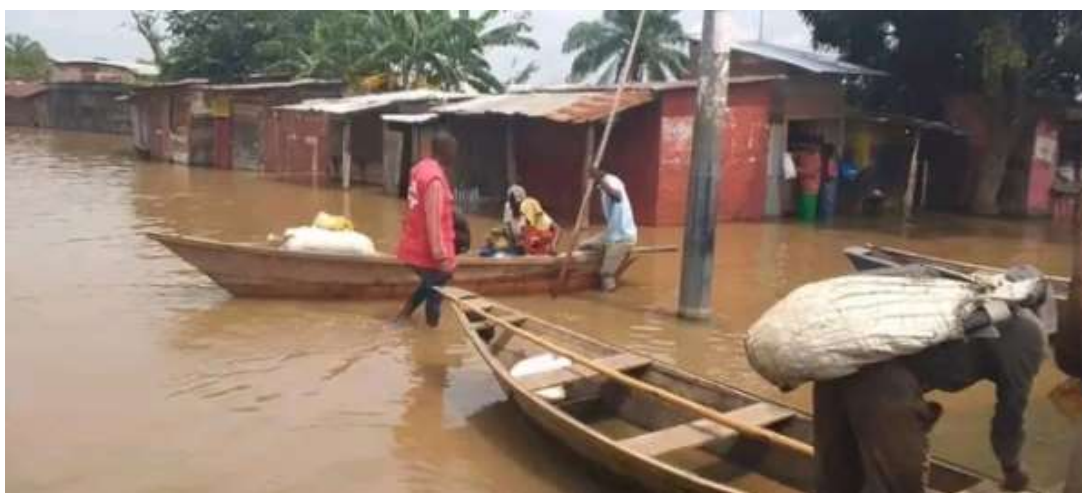
**Figure 32: Impacts d'inondations à Gatumba et rivière torrentielles de la zone d'étude  
(a) : pont de la république ; (b) : secours et sauvétage**

La figure 28a montre les rivières torrentielles, surcreusant leurs lits mineurs et menacent les infrastructures d'intérêt public dont les ponts. La figure 28b montre également l'ampleur des impacts matériels (dont les maisons détruites) d'inondations à Gatumba, qui des fois ralentissent l'économie locale notamment par la perte des champs agricoles, ralentissement du transport routier, inaccessibilité de certaines localités, et bien d'autres défis.

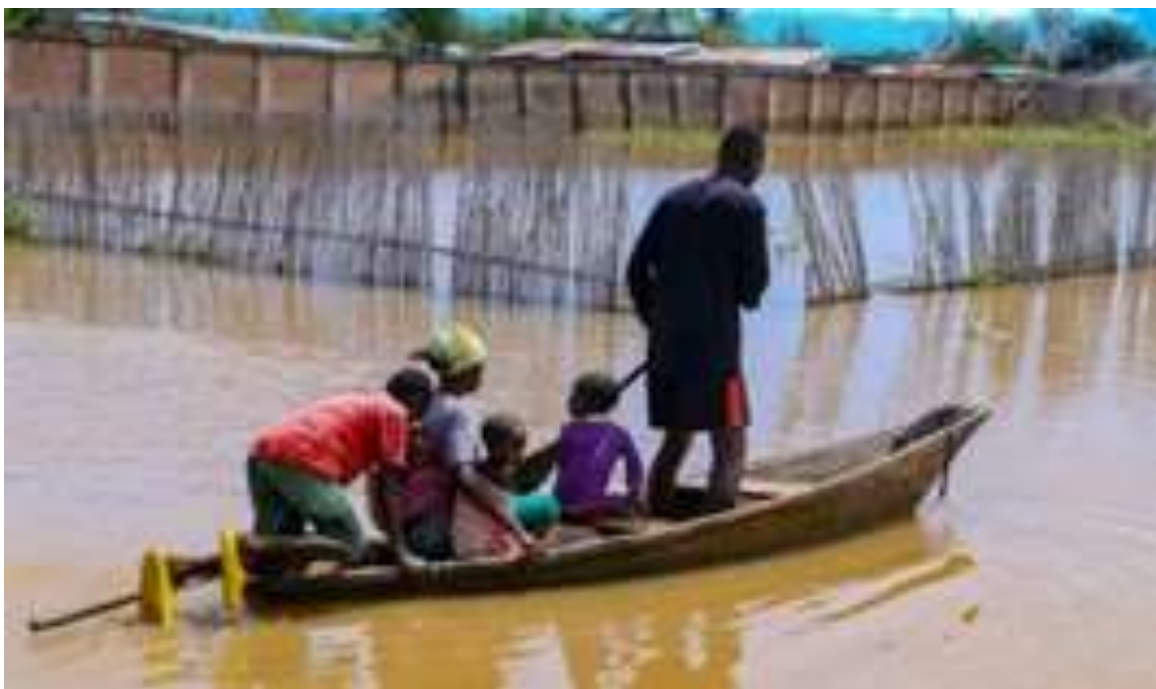
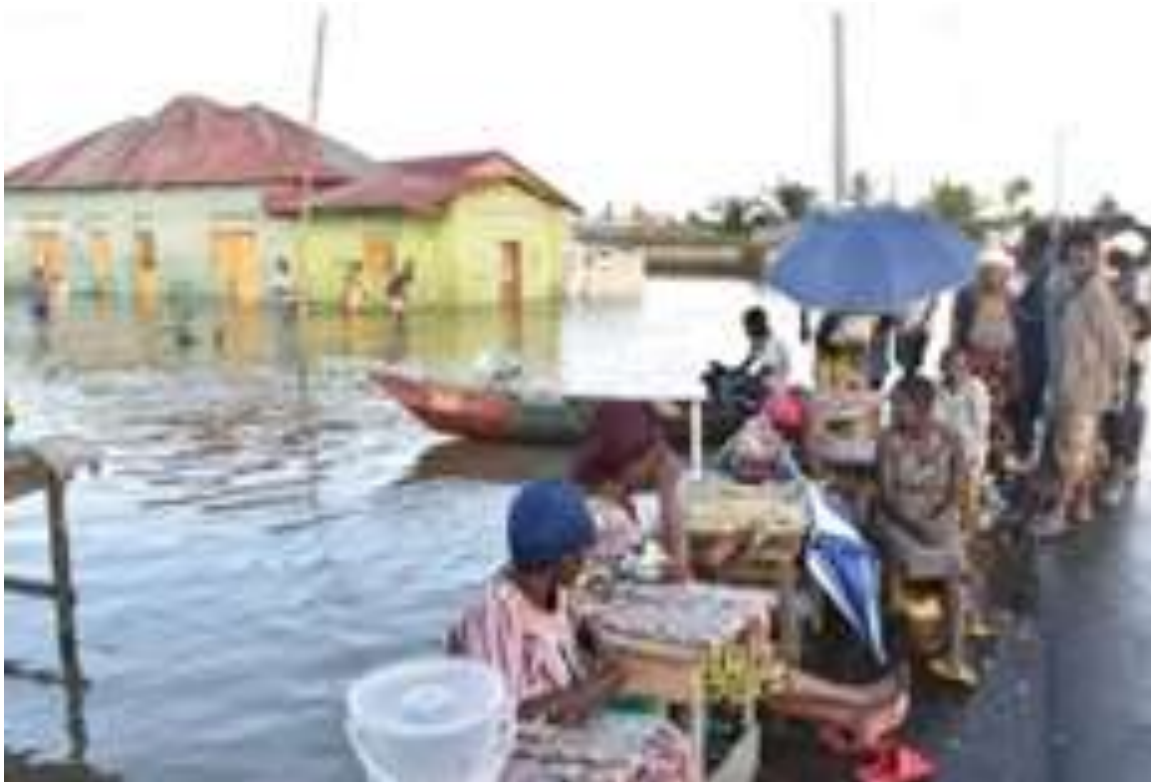
**Figure 33: Résilience de la population face aux inondations récurrentes à Gatumba**

D'autre part, la population essaie de s'adapter aux inondations récurrentes. Cette figure 29a présente des personnes incluant les enfants se déplacer dans des pirogues. Pour la figure 29b, nous constatons des femmes désespérées en train de vendre quelques produits le long de la route Bujumbura-Uvira. Ces femmes se tiennent dans l'eau qui leur arrive au niveau des jambes et ont monté des bois pour mettre leurs produits à vendre.
