Risques d'inondation ; les impacts associés et proposition des mesures de prévention et de protection en milieu urbain de Bujumbura : zone comprise entre Muha et Nyabagere.

RISQUES D'INONDATION, LES IMPACTS ASSOCIES ET PROPOSITION DES MESURES DE PREVENTION ET DE PROTECTION EN MILIEU URBAIN DE BUJUMBURA : Zone comprise entre Muha et Nyabagere.

Mémoire présenté et défendu
publiquement en vue de l'obtention
du grade de Licencié en Géographie.

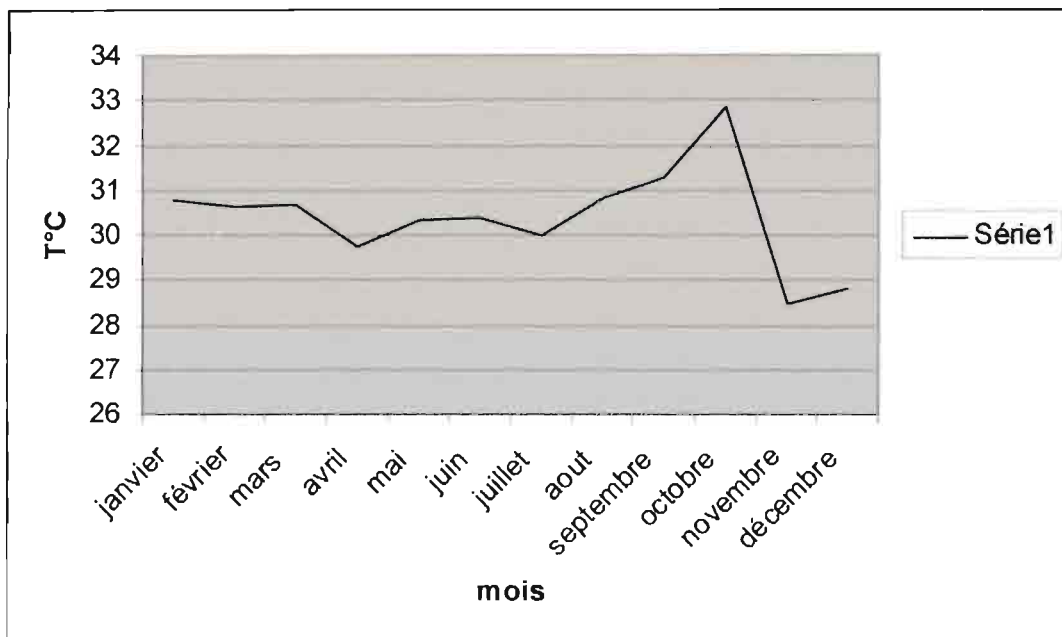
Figure 3: Température moyenne mensuelle de 1980à2009 (station Aéroport)

Le milieu urbain de Bujumbura connaît en général un climat tempéré par son altitude. L'amplitude thermique est faible, et oscille entre 1,9 et 3,4° C. Cependant, on enregistre des légères variations journalières des températures en saison sèche. La température moyenne journalière oscille autour de 24° C. Les températures diurnes sont également très élevées avec les maxima qui s'observent pendant la journée entre 12 et 14heures.

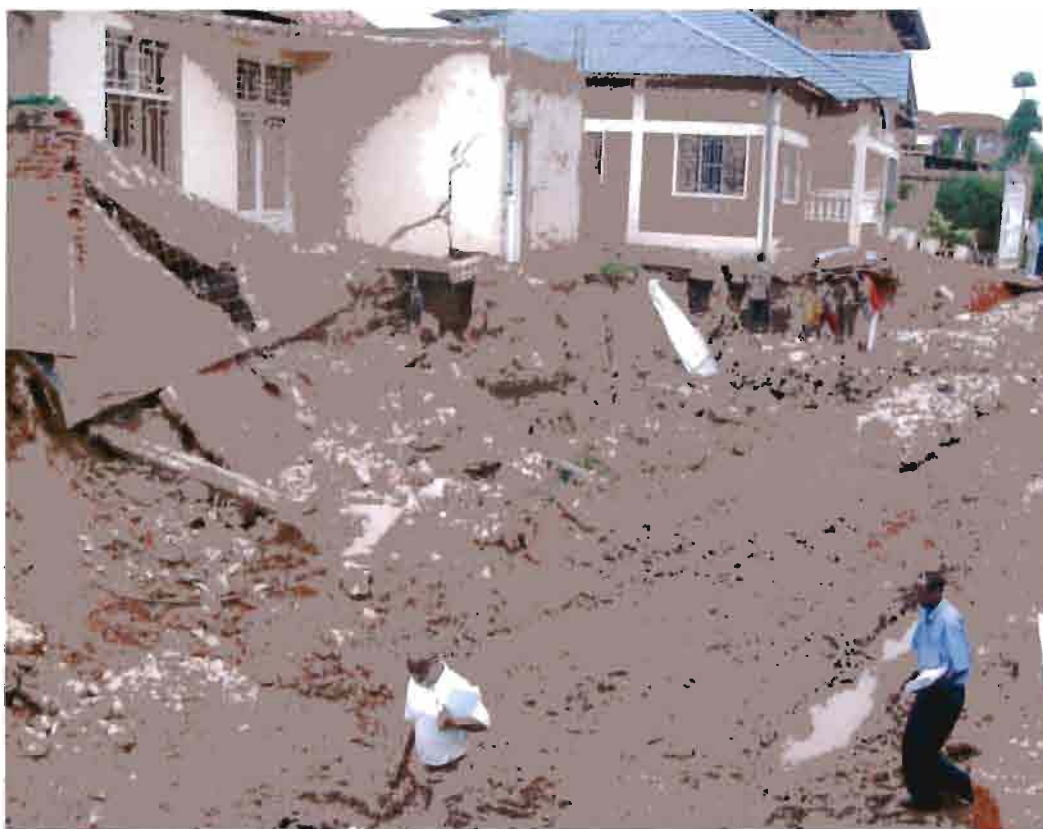
Photo1: Effondrement d'une Maison à Kigobe, après l'averse (cliché SINDAYIHEBURA B, 14 avril 2009)

Comme on le voit sur la photo no1, ces dégâts se sont produits à l'issue des orages du 13 Avril 2009 et ses effets sont liés d'une part à l'imperméabilisation accélérée à l'intérieur des parcelles d'une part et les erreurs d'aménagement des maisons qui ne tiennent pas compte de la direction et du sens de l'écoulement des eaux afin de permettre à l'eau de ruisseler normalement.

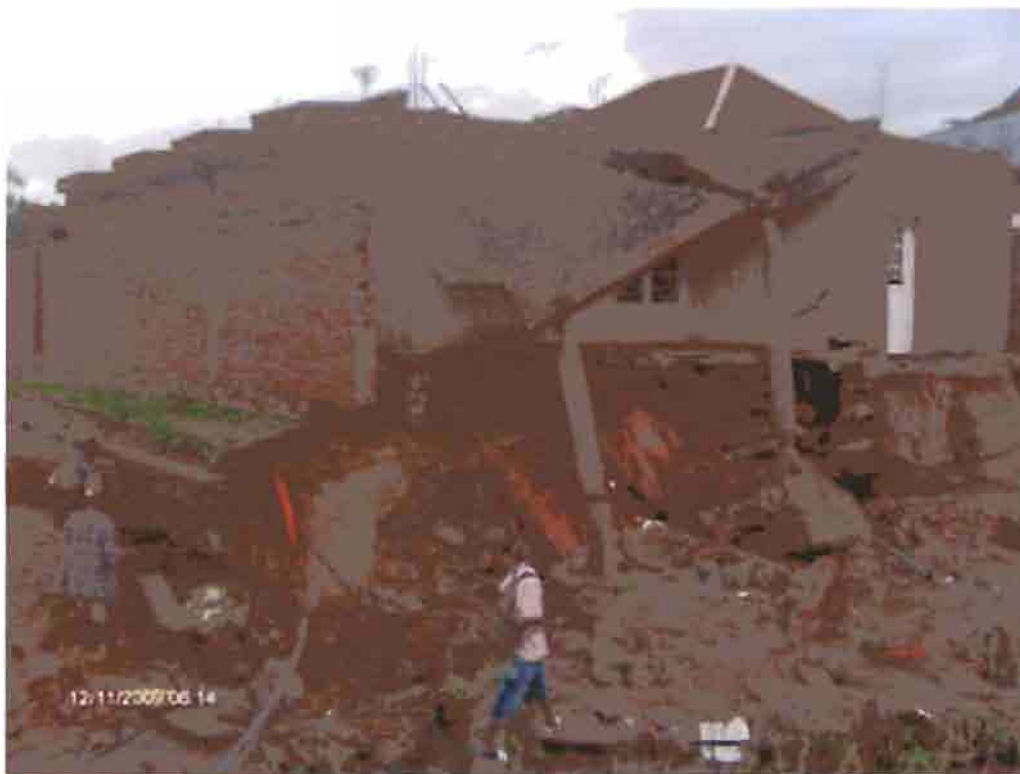
Photo 2: Effondrement d'une Maison après la rupture d'un ouvrage (cliché

Elles s'expliquent également par le fait qu'il ya des cas où les caniveaux sont bouché. Dans ce cas, ils ne seront pas capables d'assurer pleinement son rôle. Les orages du 18 janvier 2010 ont occasionné la démolition d'une maison (photo 2).

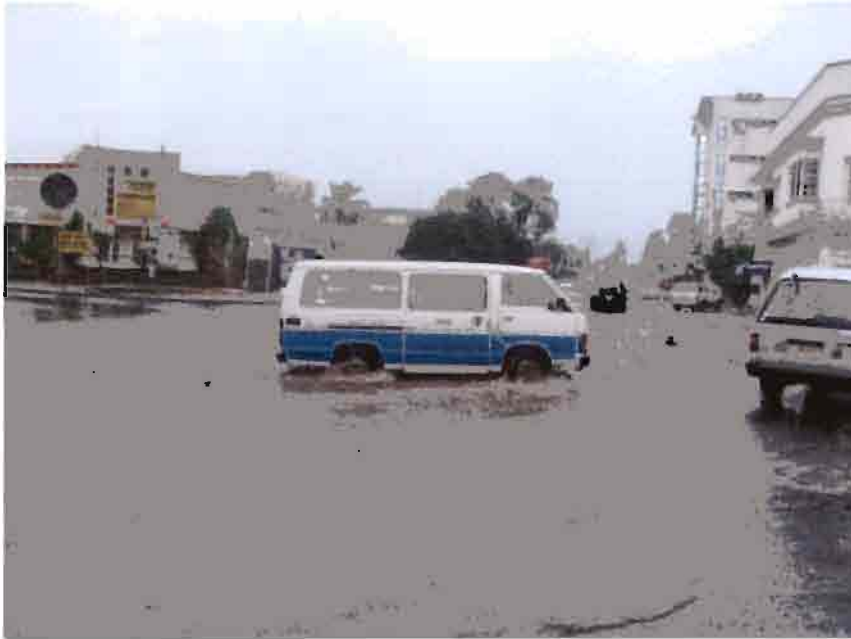
Le même scénario s'observe très fréquemment dans cette commune du centre ville. Les conséquences sont très énormes et souvent difficile de les déterminer avec précision. Comme les images qui suivent le montre, les inondations de 2009 et de 2010 ont sans doute causé des catastrophes au point de vue matériel, les voies de communications sont transformées en un véritable fleuve.

Photo 3: Paralysie de la circulation sur l'Avenue patrice Lumumba près de la poste de Bujumbura (Cliché SINDAYIHEBURA .B, 14 avril 2009)

(photo11), les bâtiments publics qui sont débordés par l'eau de ruissellement, les axes de circulations qui deviennent impraticables (photo3) etc.....

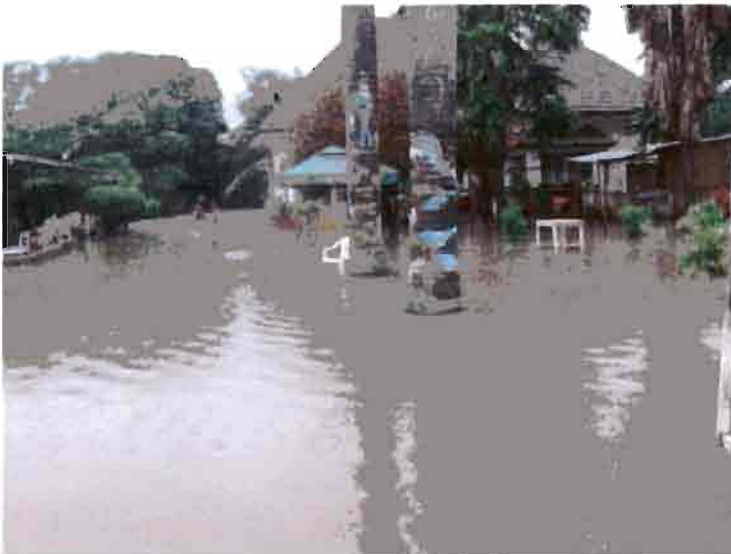
Photo 4: Débordement des eaux au Bar la pirogue (Cliché SINDAYIHEBURA. B, 12 janvier 2009)

Ayant un niveau généralement bas, et compte tenu de l'intensité de l'averse du douze janvier 2009, le bar la pirogue et les endroits de son alentours ont observé des inondations catastrophiques, comme on le constate sur l'image de la page précédente (Photo No 4). Les causes de ces dégâts ne s'expliquent pas uniquement par les fortes averses de ce jour mais également par les caniveaux sous dimensionnés et mal entretenus ainsi que les buses bouchés ont contribué à l'accélération des inondations.

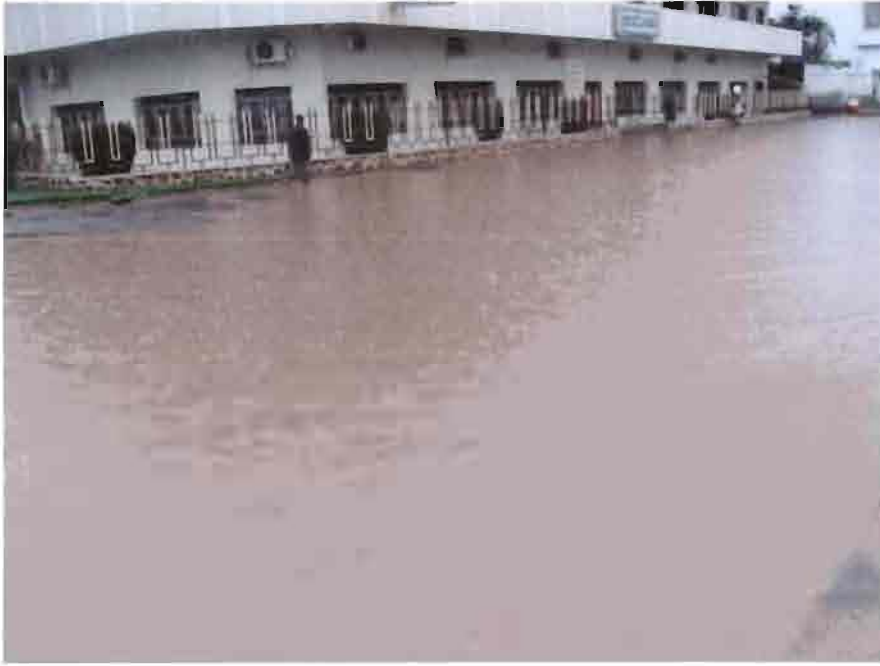
**Photo 5: Submersion du bâtiment abritant la SOCABU (Cliché SINDAYIHEBURA. B,
14 janvier 2009**

La photo5 montre combien le centre ville plus précisément le long de l'avenue de l'amitié près de la société d'assurance SOCABU a subi des inondations répétitive au cours des années 2009 et 2010 et qui sont imputable à la mauvaise conception des ouvrages de drainage.

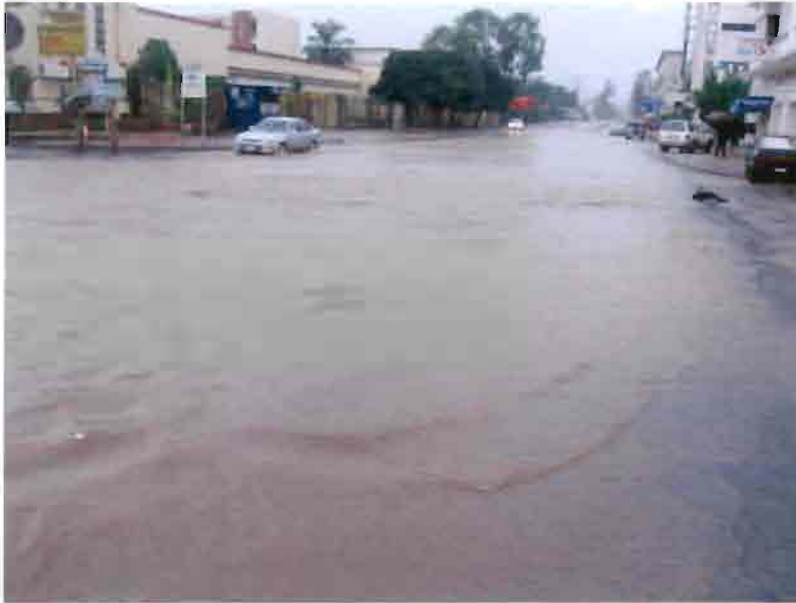
**Photo 6: Hauteur de submersion est d'environ 50cm près de la Poste de Bujumbura
(Cliché SINDAYIHEBURA. B, 12 janvier 2009)**

En plus des caniveaux et collecteurs mal entretenus, s'ajoute aussi la position topographiquement bas. Le même jour, le même phénomène s'est produit aux environs du marché central qui, lors des averses de 2009 a occasionné le débordement des eaux de ruissellement qui s'est transformé en un véritable lac (photo 6). Les équipements et certains ouvrages étaient sous l'eau (Photo 6).

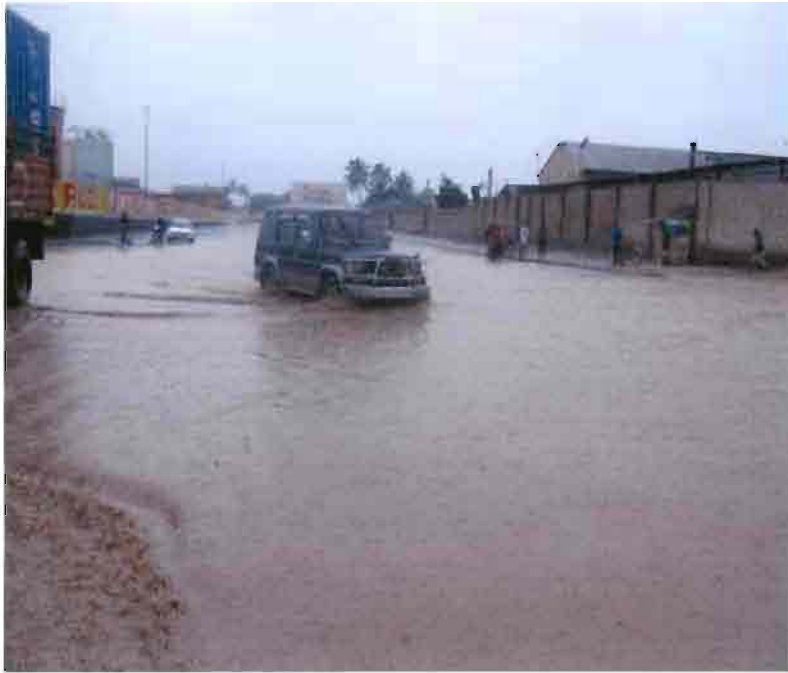
Photo 7: Inondation accentuée par les crues de la Ntakangwa et par le ruissellement urbain sur l'Avenue Ntakangwa (Cliché SINDAYIHEBURA. B, janvier 2009)

Cette masse d'eau qu'on observe (photo7) est amplifiée par un volume important d'eau provenant des crues de la Ntakangwa suite à un élargissement du lit causé par un alluvionnement de grande envergure, ce qui se traduit par le déversement de l'eau sur l'Avenue Ntakangwa.

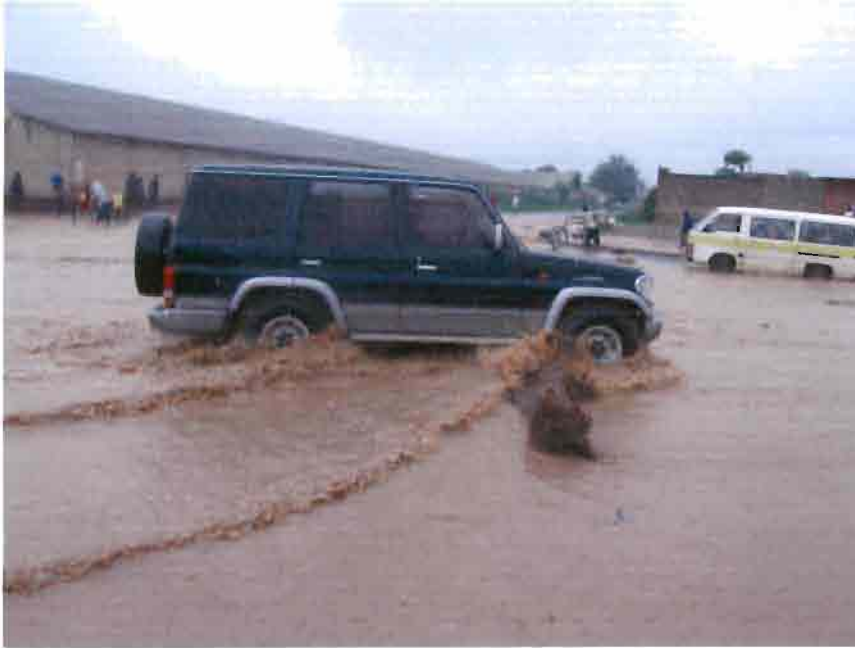
Photo 8: Inondation amplifiée par la saturation de la Nappe phréatique et par mauvais dimensionnement des exutoires sur l'Avenue Ntakangwa (Cliché SINDAYTHEBURA. B, 12 janvier 2009)

Au fur et à mesure que la pluie tombe, l'eau issue des précipitations alimente de façon considérable la nappe phréatique en fonction de l'intensité des averses, une fois le niveau de la nappe tend à sa saturation, l'eau de pluie apparaît à la surface de façon inquiétante au cas où la pluie tombe intensivement. La position topographiquement basse joue aussi un rôle important. Les inondations sont les plus dramatique comme on l'observe sur cette photo ci-haut du quartier asiatique (à la jonction avec la commune Buyenzi sur l'Avenue Ntakangwa).

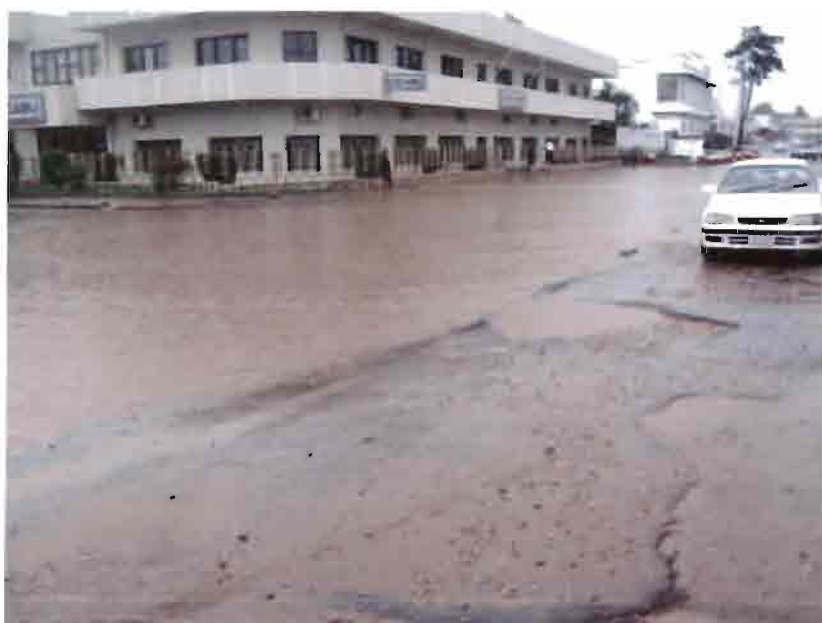
Photo 9: Dégradation de la voie d'accès après l'inondation (cliché SINDAYTHEBURA. B, 12 avril 2009)

On observe un débordement inquiétant au cours d'une forte averse du 14Avril 2009 où l'avenue de l'amitié est devenu impraticable provoquant même la dégradation progressive de cet axe de communication comme on le constate à la décrue. Cela s'explique par le fait que la ville continue à s'étendre dans la partie de l'Ouest vers l'Est du centre urbain de Bujumbura sans toute fois étendre le réseau d'assainissement ou tout au moins entretenir correctement et régulièrement le réseau d'assainissement existant.

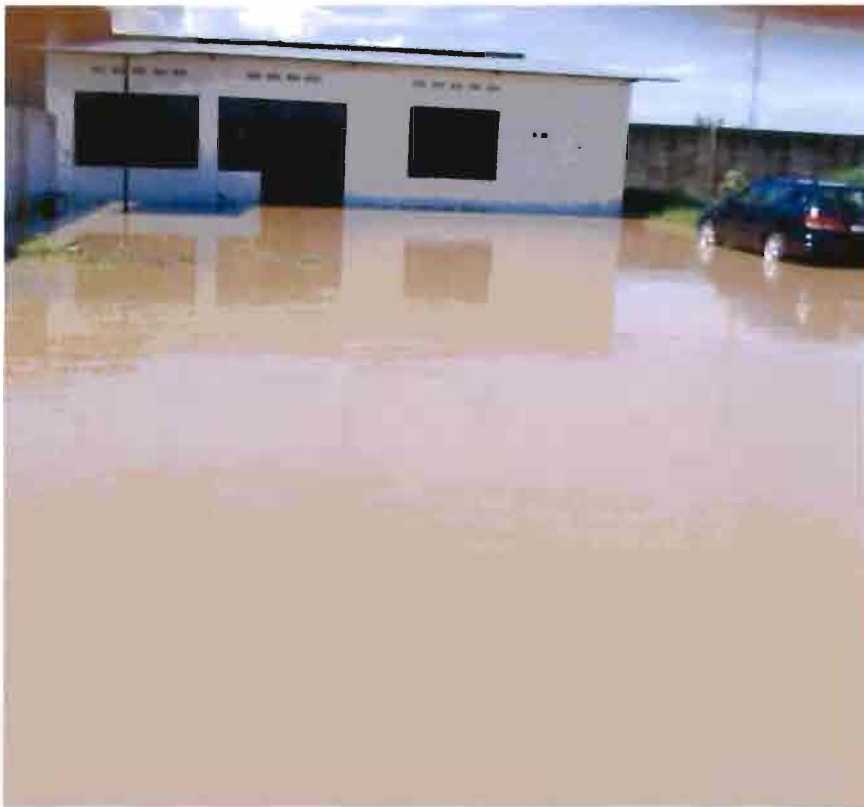
Les maisons inondées ne facilitent pas la vie des habitants, d'autant plus que même l'approvisionnement en produits de première nécessité est pratiquement difficile voir impossible car les voies de communications (routes) sont impraticables, les habitations deviennent inaccessibles après les inondations (photo10)

Photo10: Inaccessibilité dans les habitations au quartier industriel (Cliché SABUSHIMIKE.J.M, 2009)

Les habitations qui sont touchés par cet aléa d'inondation doivent être évacués à partir de la surface submergée jusqu'à la décrue. Cela arrive souvent dans la plaine de Bujumbura. L'exemple le plus récent est celui qui est arrivé aux quartiers industriel et Sabe tous de la commune urbaine de Ngagara au cours de l'année 2010 où plusieurs ménages ont été détruits et la population de cette localité a passé plusieurs jours à la belle étoile dans les environs de la zone sinistrée.

Ces eaux stagnent jusqu'à ce qu'on risque de les confondre à un lac de retenue comme on le constate sur la photo No10. En plus qu'elles modifient l'aspect initial du paysage, elles se transforment en eaux grises et qui constituent une menace sur la santé humaine parce qu'elles dégagent une odeur nauséabonde et abritant aussi des insectes vecteurs des maladies tropicales. Ce genre de stagnation des eaux se remarque surtout dans les différents endroits de la commune Buyenzi, tout le long de la Ntahangwa.

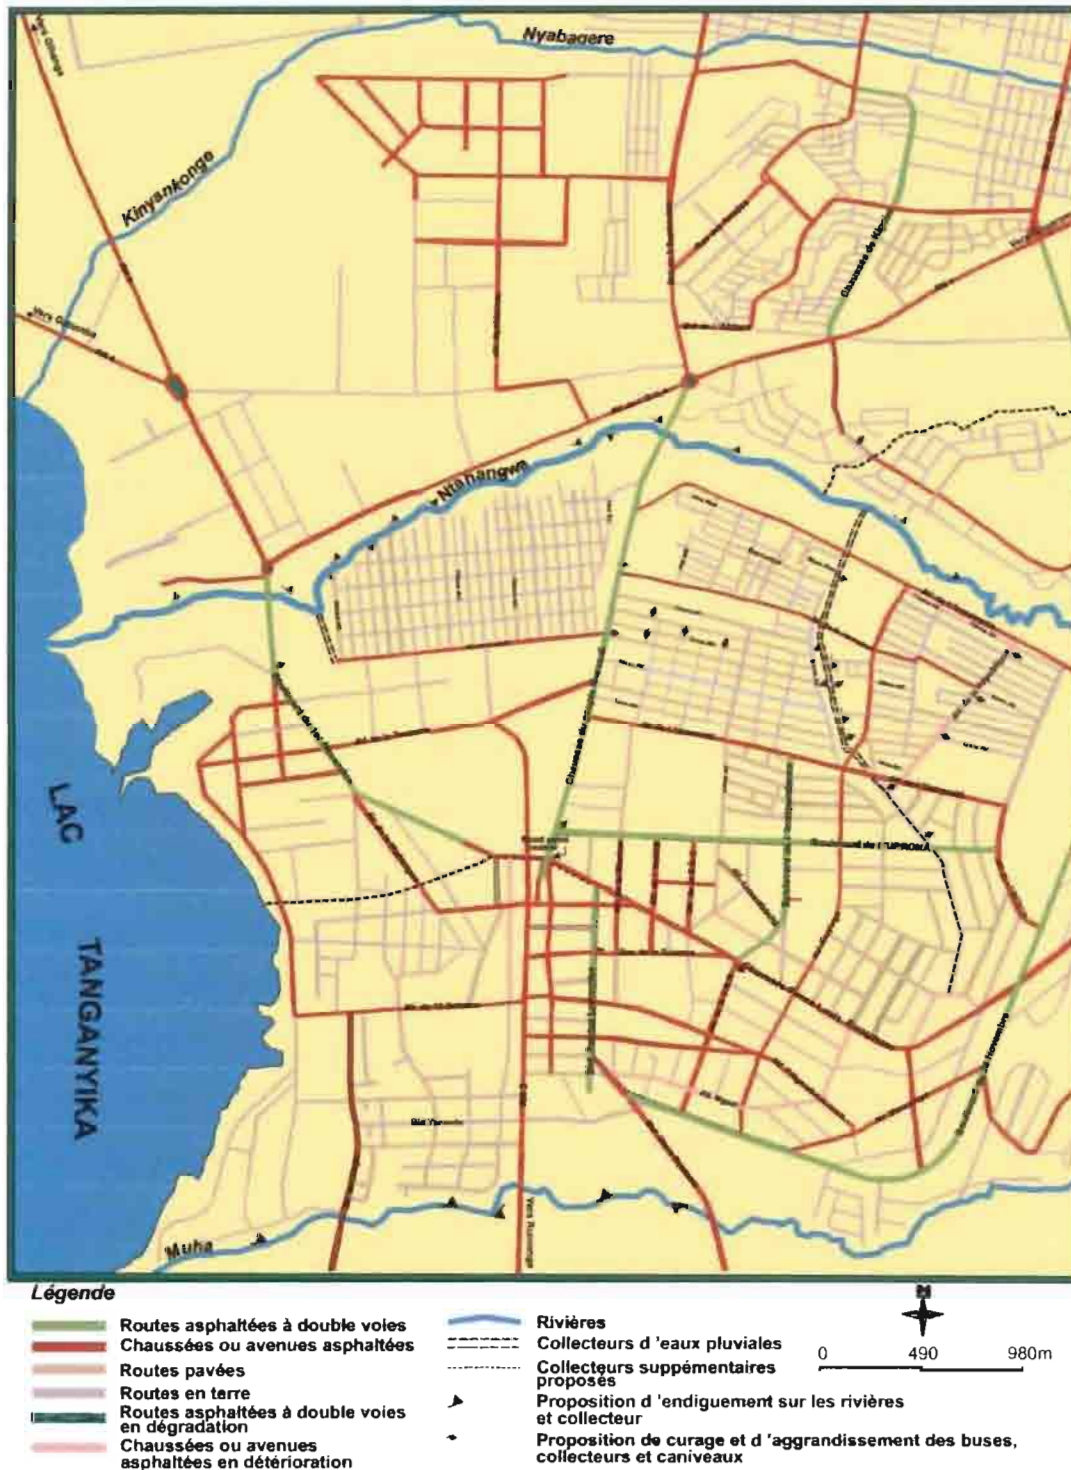
Figure 7 : Types de routes, caniveaux, collecteurs et buses à réaménager

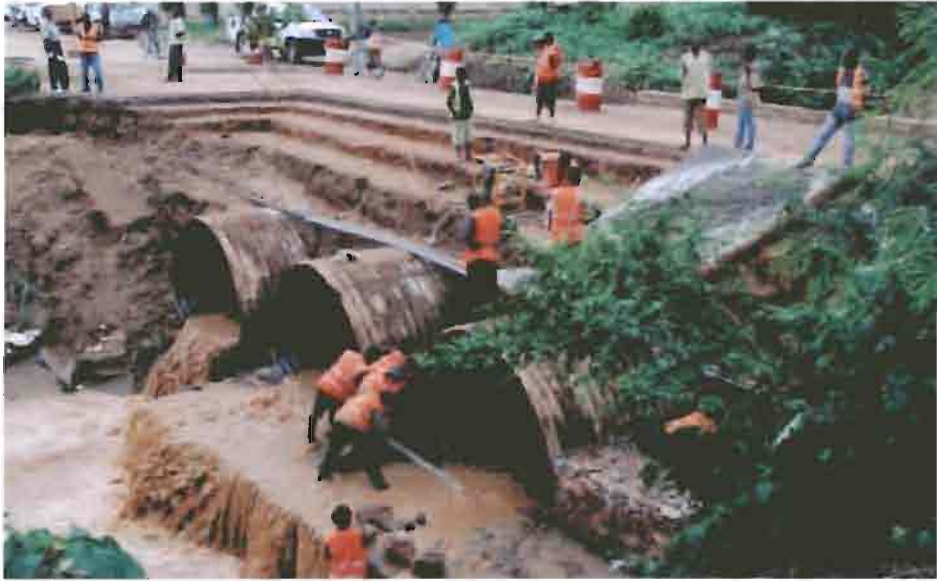
Photo11: Destruction du pont Muha suite à l'action de pluie (Cliché: Journal IWACU, 2010)

De fortes averses observées au cours du premier trimestre de l'an 2010 ont occasionné l'effondrement du pont Nyabagere qui reliait la commune urbaine de Cibitoke à celle de Ngagara et au mois de novembre 2010 s'est effondré également le pont Muha sur l'avenue du Large. Pourtant la réhabilitation est exprimée en termes de milliard de nos francs.

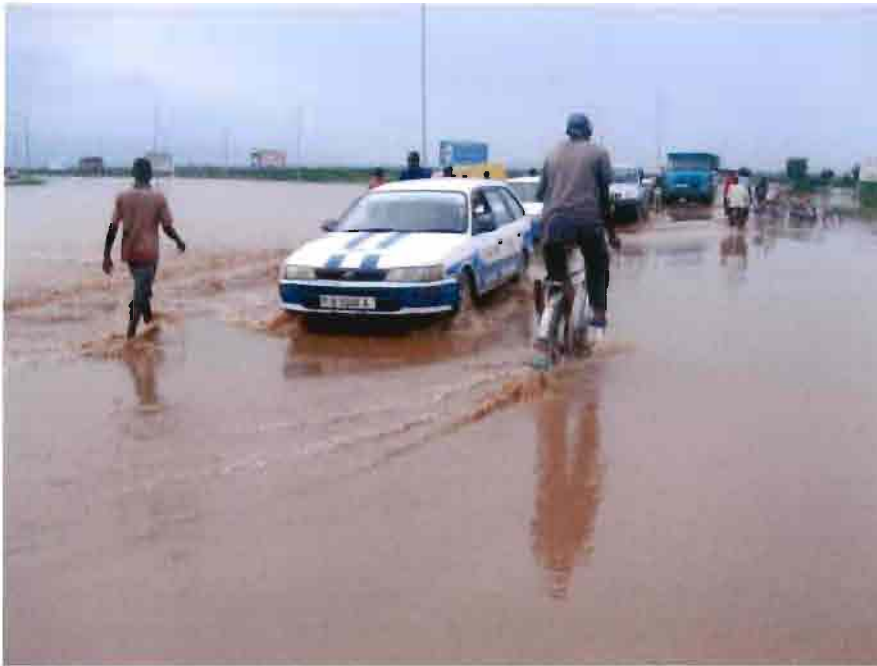
A la même occasion, l'aéroport international de Bujumbura a subi des menaces intensives au débordement des eaux de la Mutimbuzi. Le trafic aérien a été arrêté. Une grande partie de l'Aéroport International de Bujumbura a été inondée y compris quelques une de ses installations (les antennes gonio, les localisateurs, le balisage sous forme de lampe).

Tous les équipement de guidage d'avion et de télécommunication étaient menacés.

Photo12: Paralysie de circulation à l'Aéroport International de Bujumbura (Cliché SINDAYIHEBURA le 10 Janv2010)

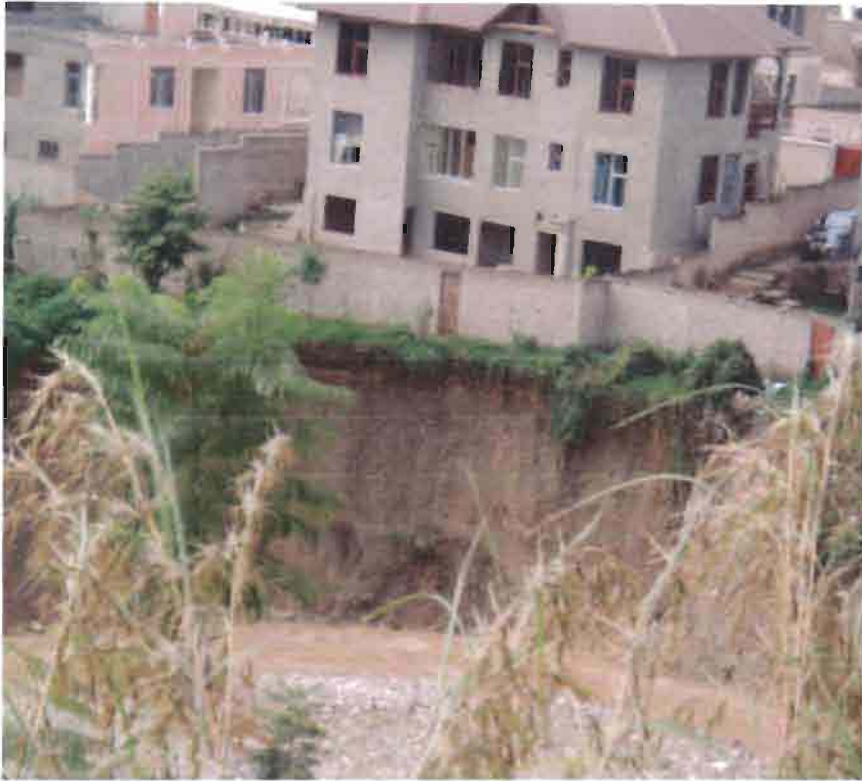
Photo 13: Menace des habitations riveraines de la Ntuhangwa suite à l'affouillement des berges (Cliché SABUSHIMIKE. J.Marie, 2009)
