Enjeux, risque d'inondation et vulnérabilité de la zone péri-urbaine de la ville de Bujumbura (Burundi) et impacts associés exemple de la rive droite du lac Tanganyika

Mémoire

Présenté et défendu publiquement en vue de remplir les conditions pour l'obtention du
Diplôme de Master en Sociétés, Pouvoirs, Territoires et Développement Durable

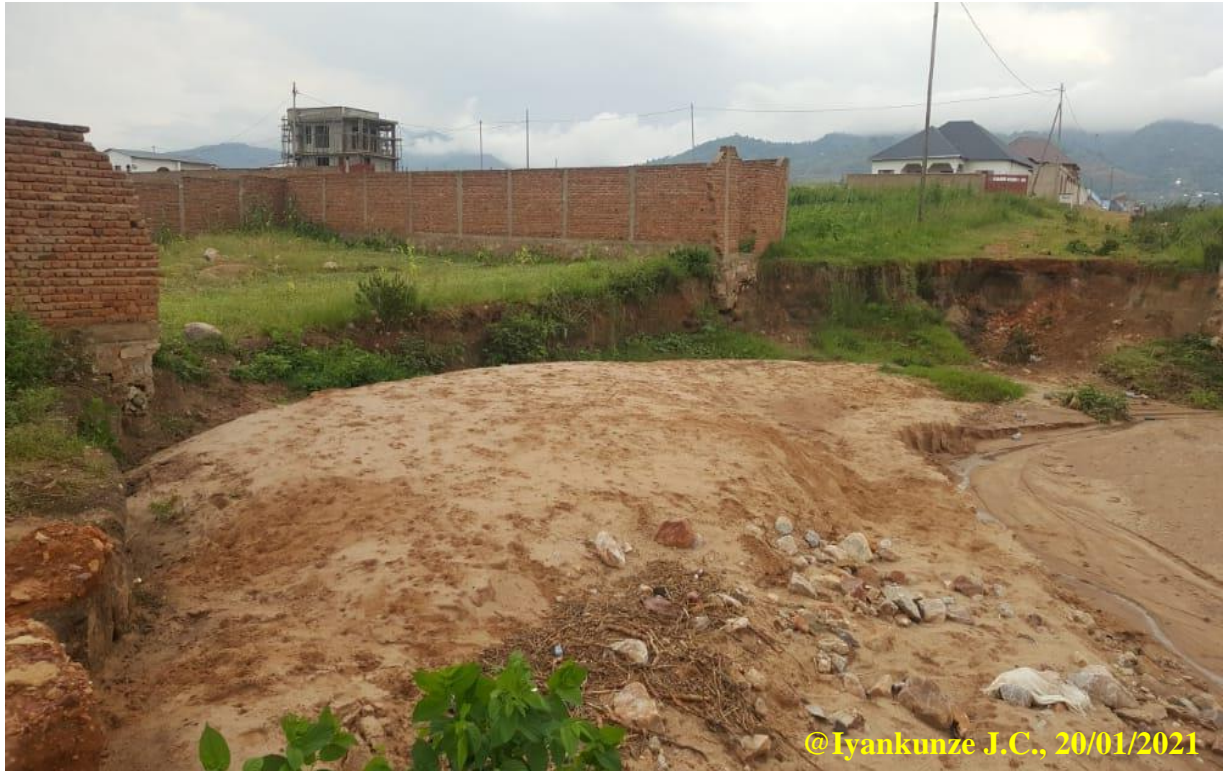
Photo 3.1. Effondrement sur la rive gauche, destruction des enjeux et alluvionnement sur la rive droite d'un canal d'évacuation des eaux à Nyabugete I, à 350 m du lac Tanganyika

Les eaux des cours sont sujettes de crues qui s'observent en aval de ceux-ci. Le faible dimensionnement des canaux de ces cours d'eau, les techniques de curages (archaïques et non existantes par endroit) ainsi que le jet des déchets dans les cours d'eaux par la population riveraine portent préjudice sur le comportement des eaux et provoquent des crues. Ainsi, l'obstruction des canaux par divers déchets fait qu'une sorte d'embâcle se forme. C'est qui est à l'origine de la formation d'un petit lac artificiel qui finit par déborder, déclenchant ainsi des crues fluviales. Encore, plus la dimension des canaux est moindre, selon la quantité des précipitations, plus il est facile de voir ces canaux débordés. Tous cela provoquent des dégâts sur la zone riveraine dont la destruction des enjeux (Photo 3.1), l'effondrement des berges et (Photo 3.2), etc..

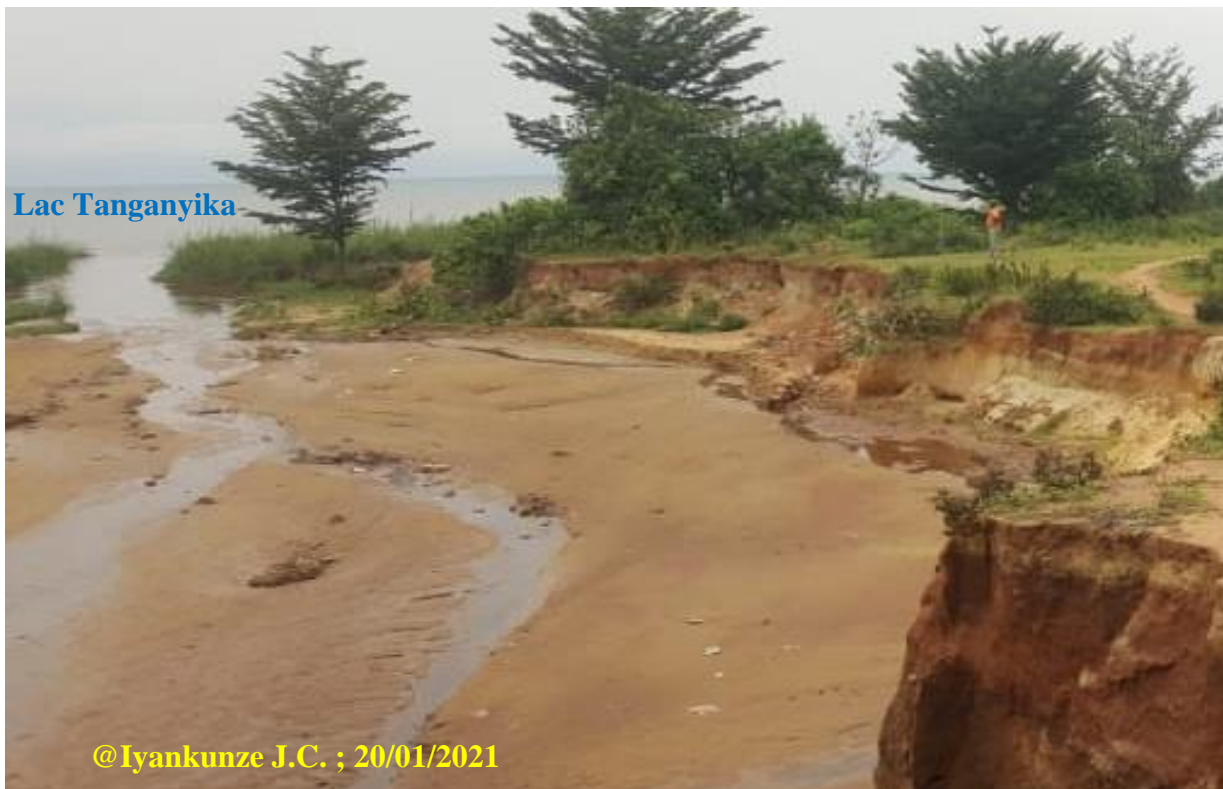
Photo 3.2. Effondrement sur la rive droite de la Kizingwe et sédimentation vers son embouchure

L'extraction des graviers, du sable et des moellons dans les cours d'eau, l'activité agricole (érosion dans la zone surplombant le graben), métaux lourds et déchets industriels dans le bassin du lac, transport maritime, déchets domestiques et urbains (Photos annexes 1 et 2 (p.100)), etc. jouent un rôle important dans l'aggravation des inondations. En effet, l'intensification liée à la destruction des plantations fixatrices, la culture dans le sens de la pente des contreforts et la déforestation massive augmentent l'exposition des sols à la dégradation. Ce qui est responsable du ruissellement avec le transport de matières diverses sources de la sédimentation du lac Tanganyika et des lits des cours d'eau (Photo 3.2).

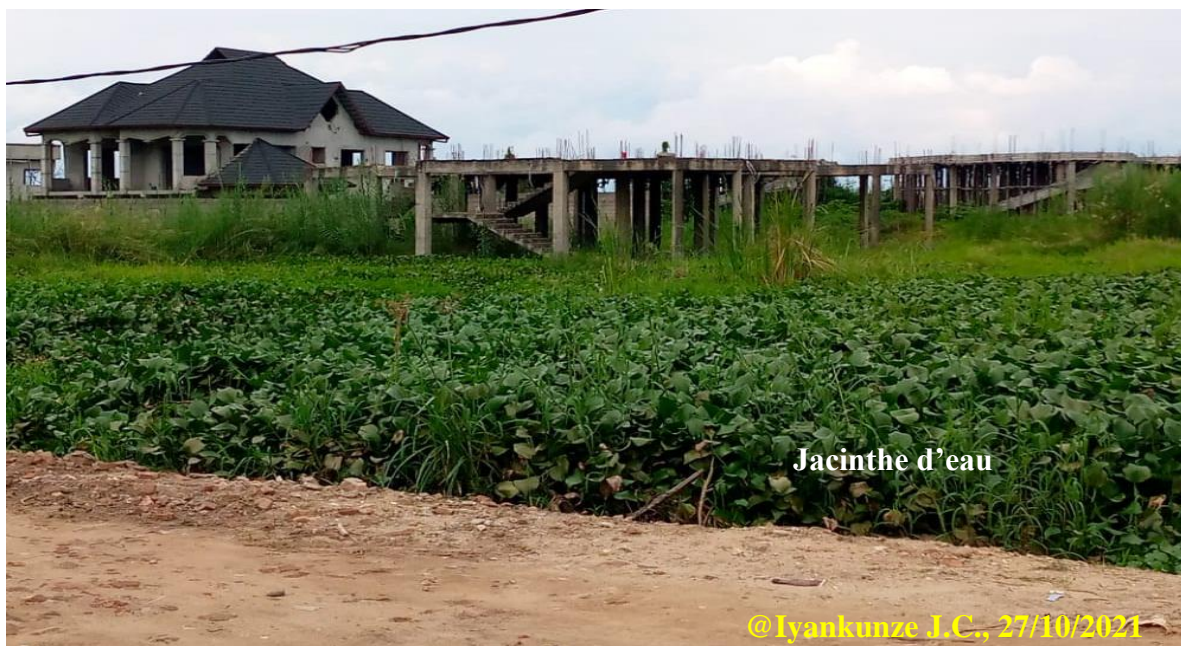
Photo 3.3. Zone marécageuse occupée de jacinthe d'eau le long du lac Tanganyika, à Kibenga « rural »

- zones inondables et marécageuses (contraintes liées à l'eau) (Photo 3.3). Cette zone se prolonge plus ou moins parallèlement avec la rive du Lac. Malheureusement, ces zones sont coinvoitées par des constructions de grande valeur ;

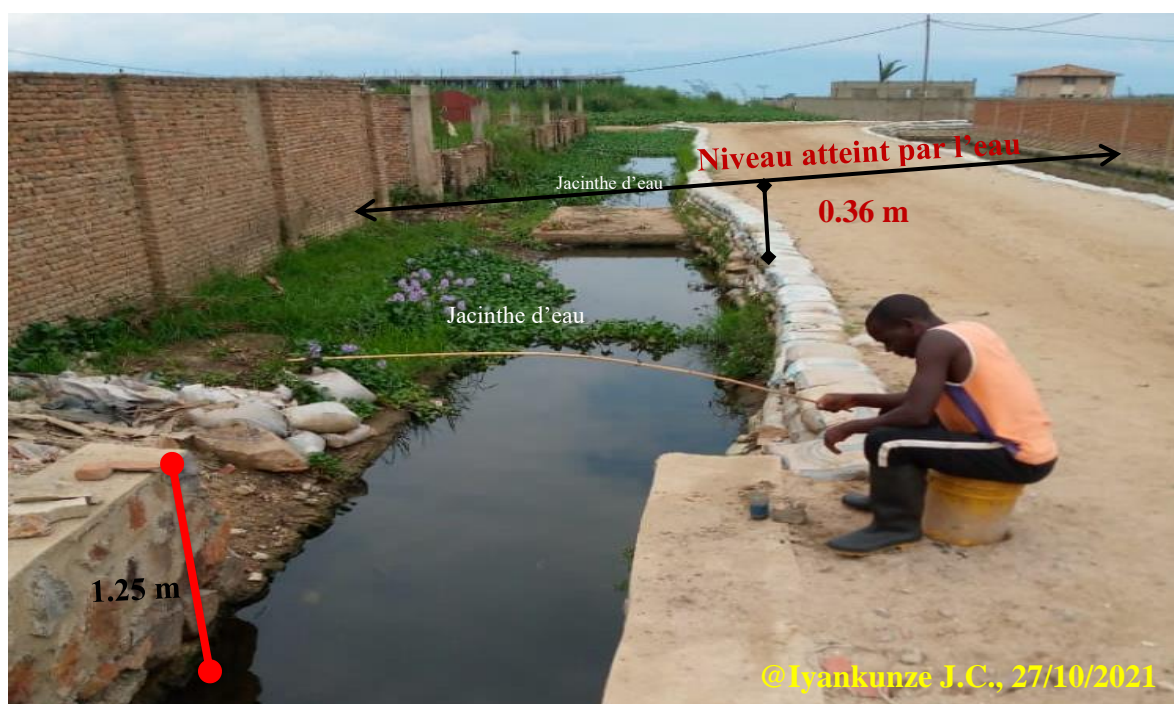
Photo 3.4. Niveau de la hauteur de submersion et caniveau devenu un lieu de pêche à Kinindo bas

- zones dangereuses ou impropres à la construction : zone d'accumulation, zone ne pouvant pas être remblayées ou zones réservées aux activités agricoles (ceinture maraîchère) et/ou arboricoles (pépinières). Au 14 mai 2021, l'eau a atteint une hauteur de submersion de 0,36 m à 29°20'51.81" de longitude Est et 3°24'26.56" de latitude sud (Photo 3.4) au dessus du niveau de la route ;

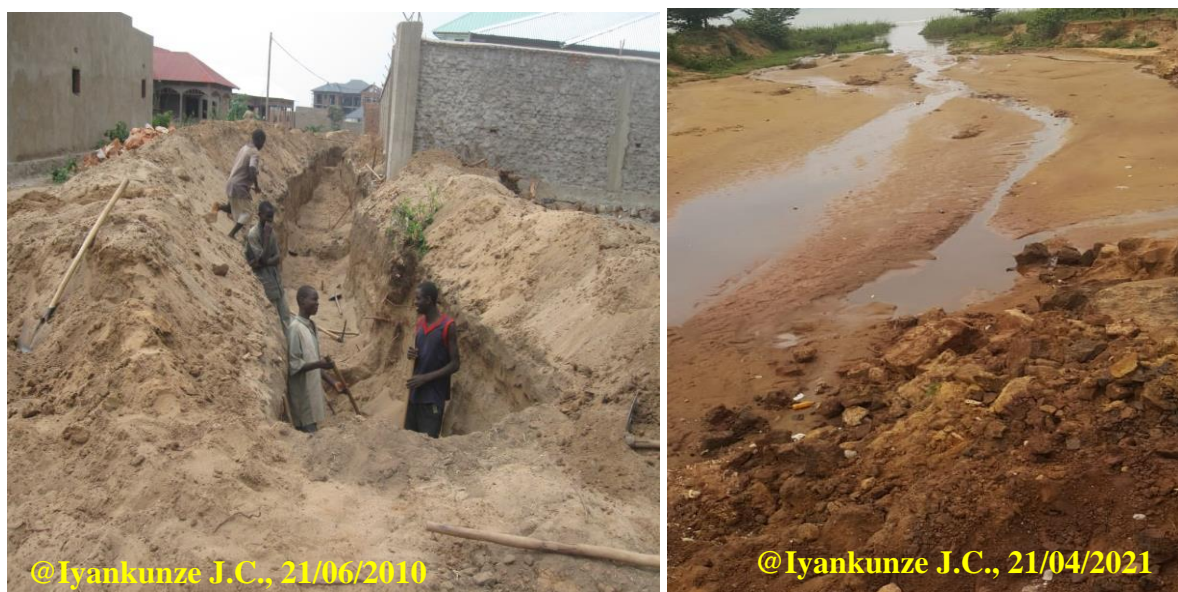
Photo 3.5. Sol à texture sableux, sablo-argileux et argileux

Ces matériaux sont parfois stratifiés et de granulométrie variée. Ces terres basses sont souvent inondées par les eaux du lac et sont en voie de colmatage (Sindayihebura, 2005; Sommer *et al.*, 2012). De ce bas-fond, il se pose le gros problème des marécages (près du lac) et la nappe phréatique qui se situe à une faible profondeur. L'aménagement dans la zone marécageuse pose beaucoup de problèmes et doit tenir compte des formations superficielles constituées des argiles gonflantes et sables glissants (Lopez, 1978; Sindayihebura, 2005).

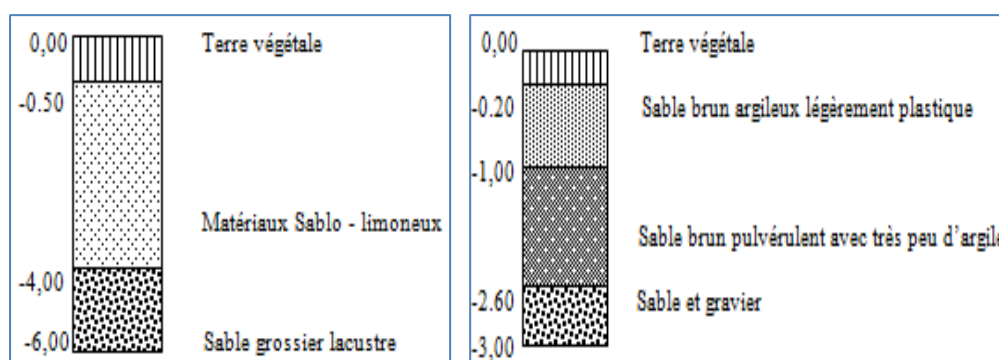
Figure 3.2. Coupe géologique à Kinanira à gauche (à 810 m d'altitude) et à Kinindo à droite (Maison SOCABU à 785 m d'altitude) (LNBTP, rapport n° 264/89)

argileuses (argile gonflante) se localisent aux alentours des marécages (Kibenga Rural, Nyabugete, etc.). Ce qui prouve que ce sol est fragile et glissant et son lien direct avec la genèse des fossés et bassins endoréiques du Rift Est-Africain – système Kivu-Tanganyika – qui est l'un des plus anciens (Bergonzini, Williamson et Albergel, 2015). La profondeur du sable varie d'un site à un autre. Elle est de 0,2 m jusqu'à 6 m de profondeur à Kinanira à 810 m d'altitude, à 0,60 m de profondeur à Kinindo à 780 m d'altitude et de 0,4 m à 0,80 m de profondeur à Kanyosha à 812 m d'altitude (Figures 3.2, 3.3 et 3.4).

La proximité de la zone d'étude par rapport à ces profils (Figures 3.2, 3.3 et 3.4) et que la rive constitue le prolongement vers l'Est, nous fait remarquer que ladite zone est sableuse. Mais, suite aux inondations et l'alluvionnement argilo-limoneux qui en découle, les intestices de ces sables se colmatent, rendant difficile l'eau à s'infiltrer : ce qui est à l'origine de la formation des flacs d'eau. Une maison en étage qui s'est effondrée en 2011 (Photo 3.6) à l'Ouest de l'avenue du Large sur le prolongement de l'avenue Ntwarante près du lac, au Nord de Kibenga « Rural » était établie sur un sol à structure non cohérente et de faible portance (Figures 3.2, 3.3 et 3.4, Photos 3.3 et 3.4).

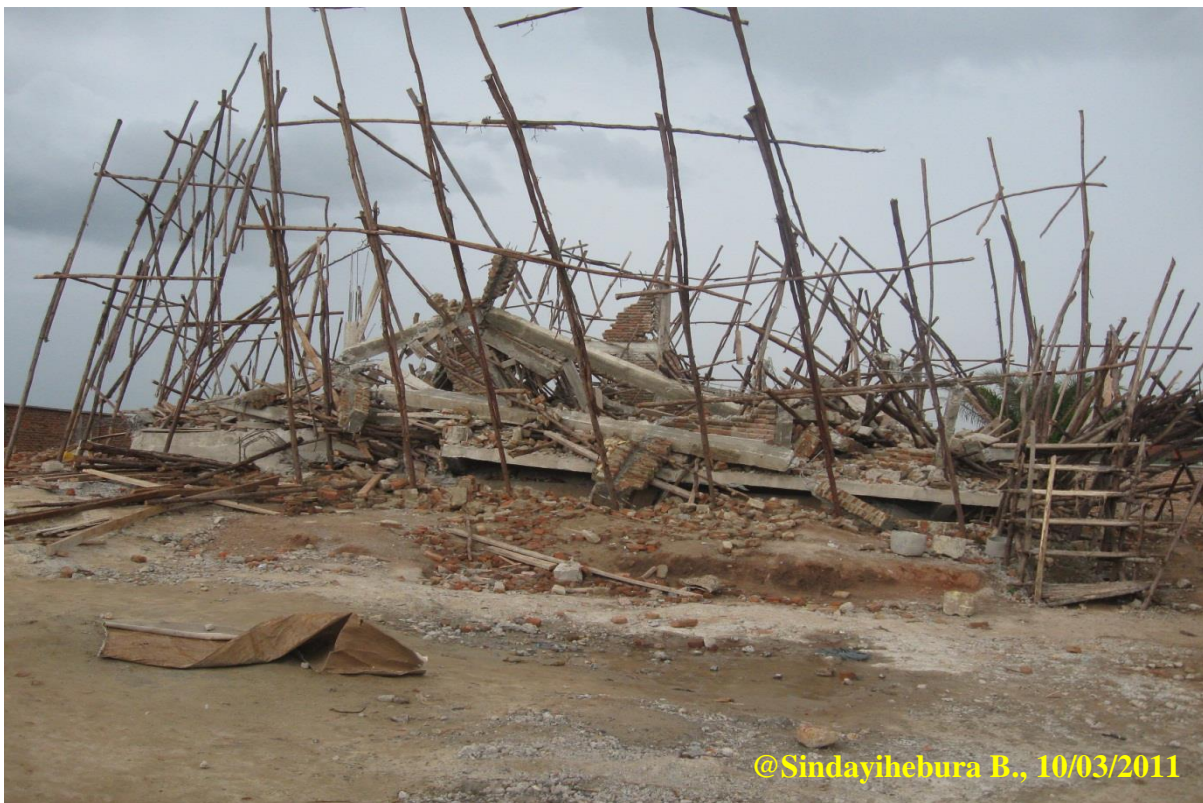
Photo 3.6. Maison effondrée le 9 mars 2011 à Kibenga « Rural »

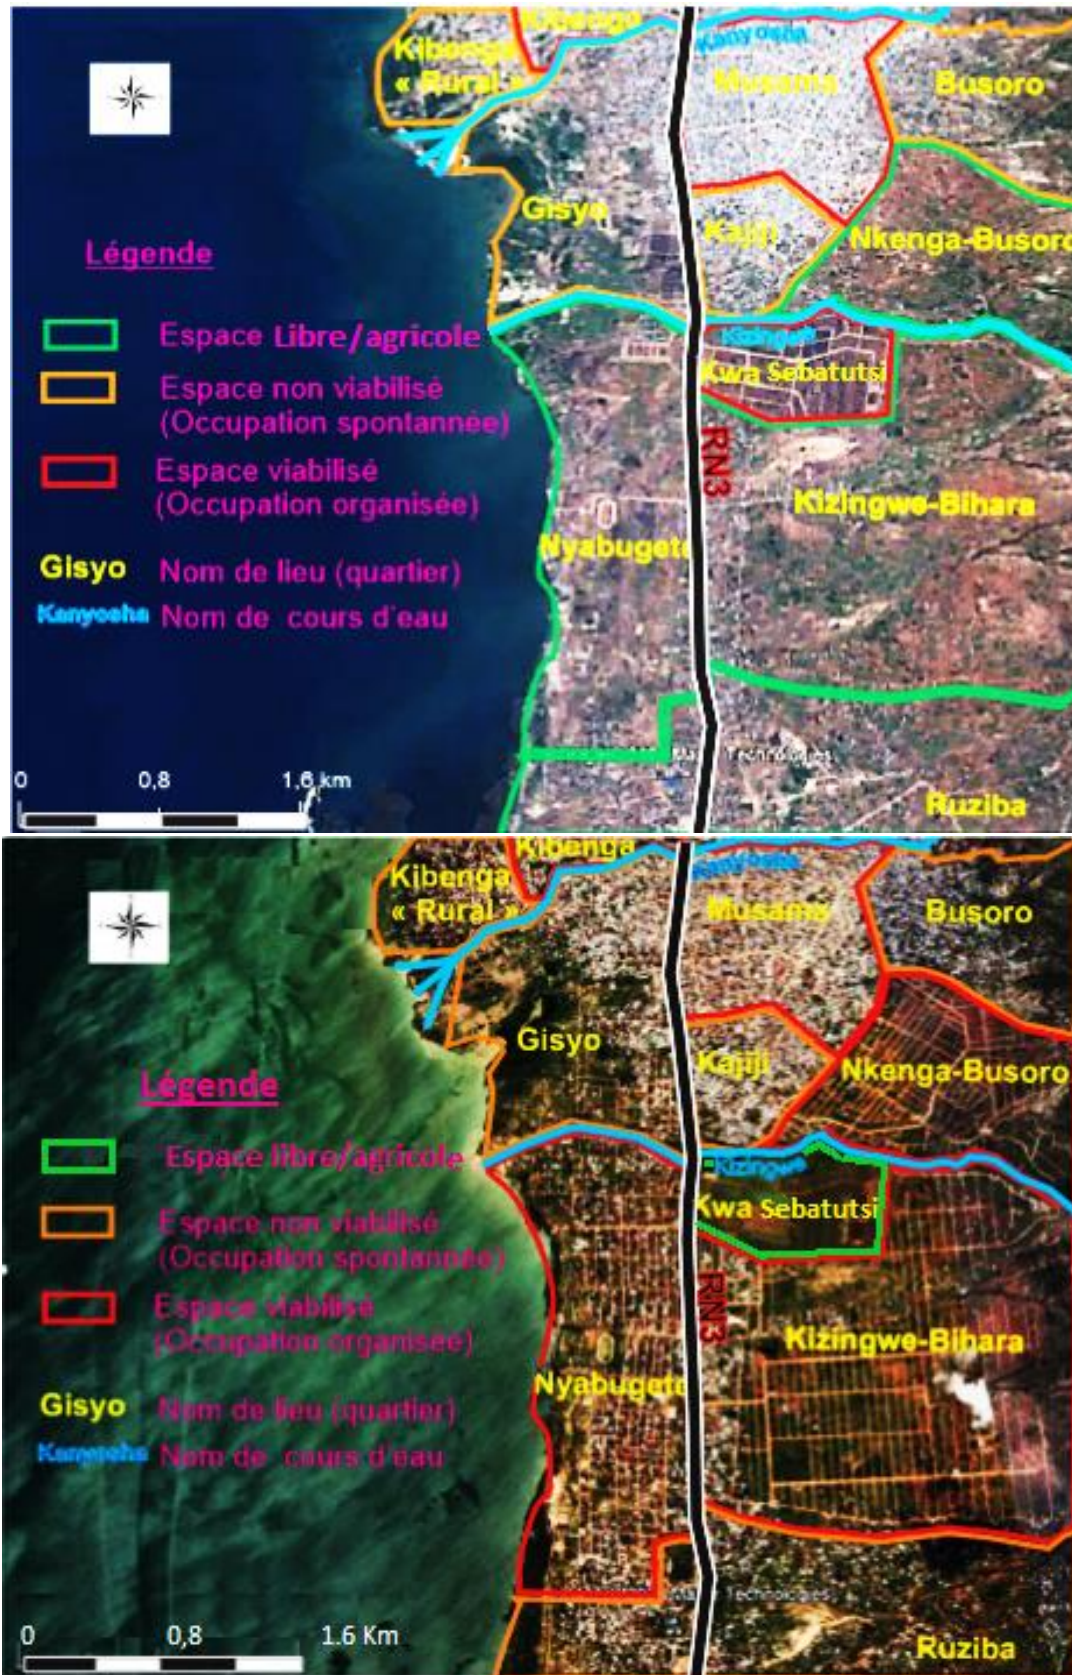
Photo 3.7. Evolution du bâti sur la rive du lac Tanganyika entre 2010 (en haut) et 2021 (en bas) (exemple entre les rivières Kanyosha et Mugere) (Image Google Earth, Maxar technologies consulté le 23/06/2021)

En effet, par truchement aux images multilatées, en 2010 (Photo 3.7 en haut), nous observons des espaces verts non ou faiblement occupés, facilement perceptibles, en proie d'accueillir d'habitations (Kibenga « Rural », Gisyo, Musama, Kajiji). La zone le long de la côte du lac est presque vide. Ceci est aussi le cas pour la zone sur les francs des Mirwa à l'Est sur l'Image. Ainsi, les quartiers, Kizingwe-Bihara, Kinindo Bas (Sabimeli), Nyabugete (I, II, III, IV et V) n'étaient pas encore occupés. Globalement, l'espace littoral était très faiblement occupé. Au fur des années, cet espace a été convoité comme d'ailleurs cela ressort sur l'image en bas de 2021. Avec 2021 (Photo 3.7 en bas), nous constatons que le scénario change catégoriquement. La quasi-totalité de la zone littorale est viabilisée et la partie à l'Est (selon les deux images). En effet, c'est entre 2010 et 2021 que les quartiers Nyabugete (toutes les phases confondues), Nkenga-Buroso, Kizingwe-Bihara, Ruziba, ont été viabilisés. La densification des zones spontanées augmente en même temps. Seule la petite zone dénommée « chez Sebatutsi », viabilisée par un privé avant 2010, fut reconquis par l'agriculture des associations populaires d'auto-développement.

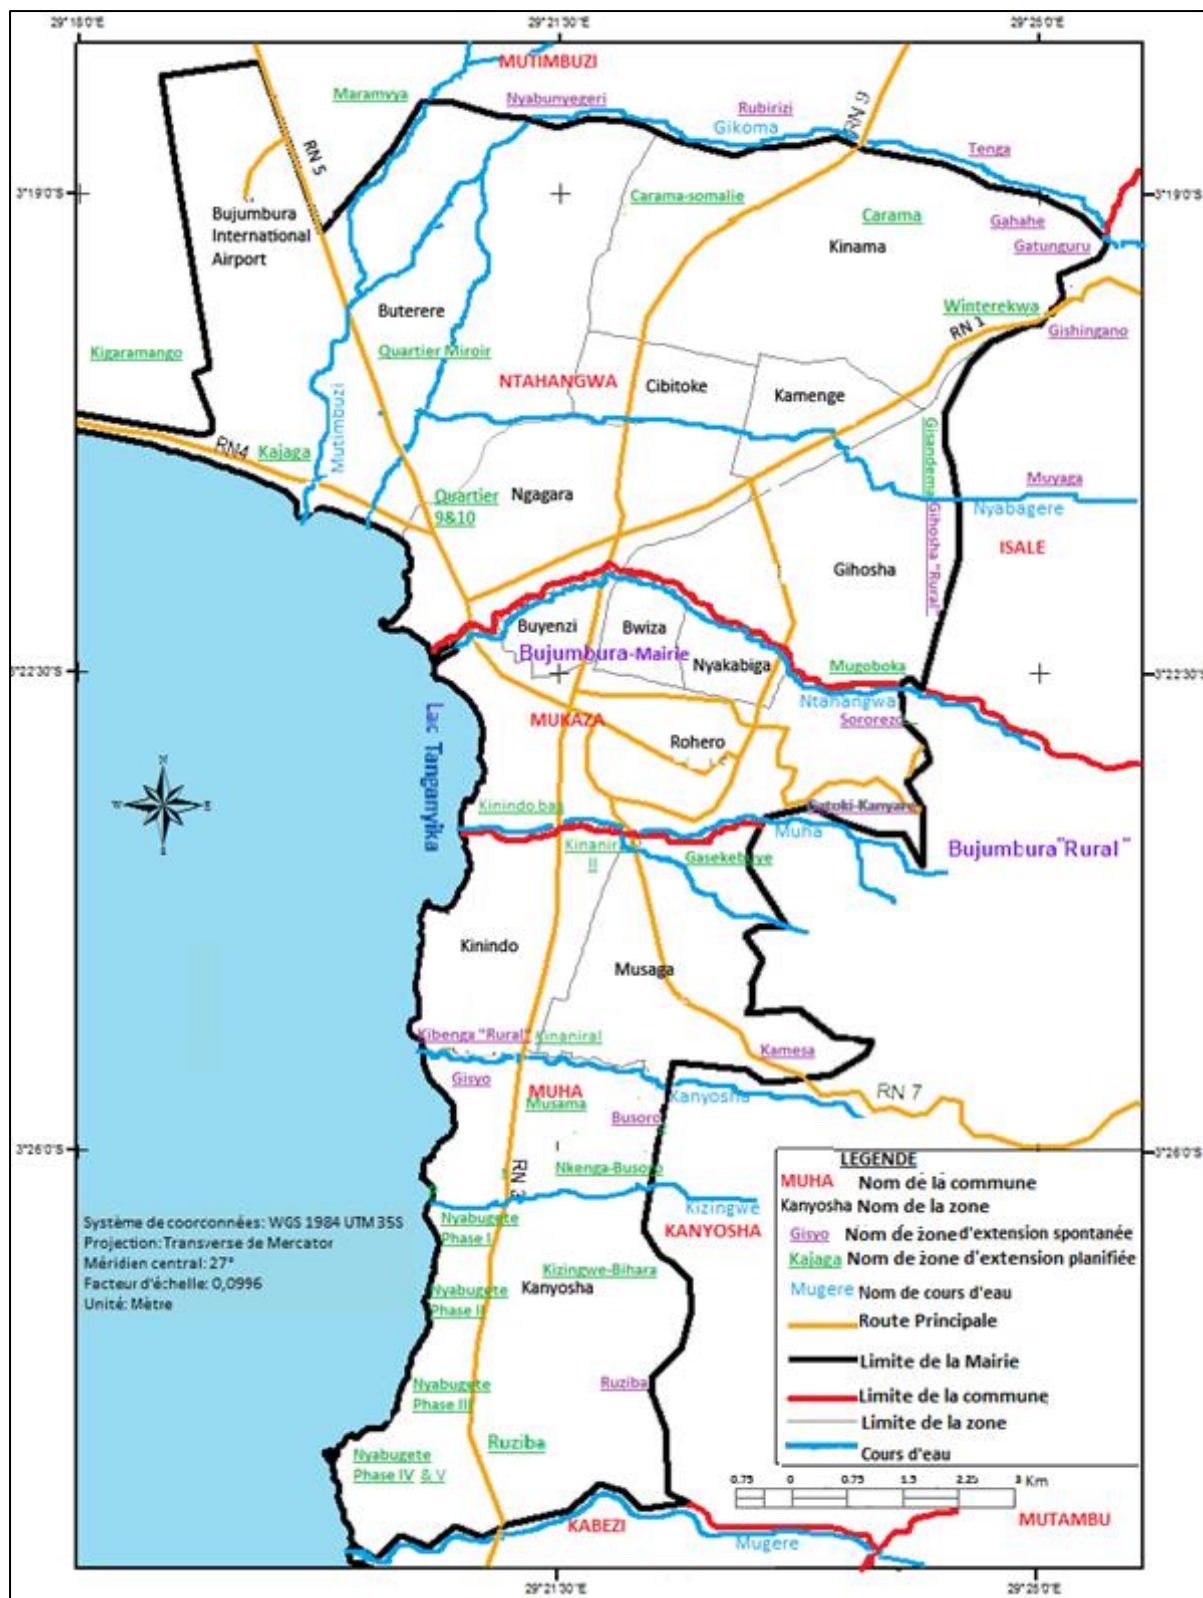
Figure 3.5. Périphérisation de la ville de Bujumbura de l'après 2000 (Auteur sur base des données du terrain et (MEA, CTB et PAIOSA, 2017))

Bref, le gros de nouveaux lotissements – planifiés et/ou anarchiques – s'érigent sur des espaces périphériques ou péri-urbains jusqu'à apporter ses influences sur les zones hors urbaines (Tenga, Rubirizi, Nyabunyegeri, Kigaramango, etc.) dont certaines sont des *no man's lands* (Figure 3.5). On constate que cet étalement fait que le gris (béton) (Kabanyegeye *et al.*, 2021), aujourd'hui, gagne le terrain au détriment du vert (végétaux) et du bleu (eau) bien que ce

Selon l'étude réalisée en 2021 sur le dynamisme spatial et l'occupation du sol dans Bujumbura ces trente dernières années (Kabanyegeye *et al.*, 2021), la croissance spatiale non planifiée depuis les années 2000 renforce les inégalités sociales et la dégradation visuelle des paysages jusqu'à générer des conflits d'intérêts de différents acteurs. Ce processus augmente la suppression de la couverture végétale. La forte croissance de la population urbaine a pour effet l'augmentation des zones viabilisées, ce qui va augmenter le coefficient de ruissellement via l'imperméabilisation des espaces (Figure 3.5 (p.49), Photos 3.2 (p.44), 3.9 et 3.10).

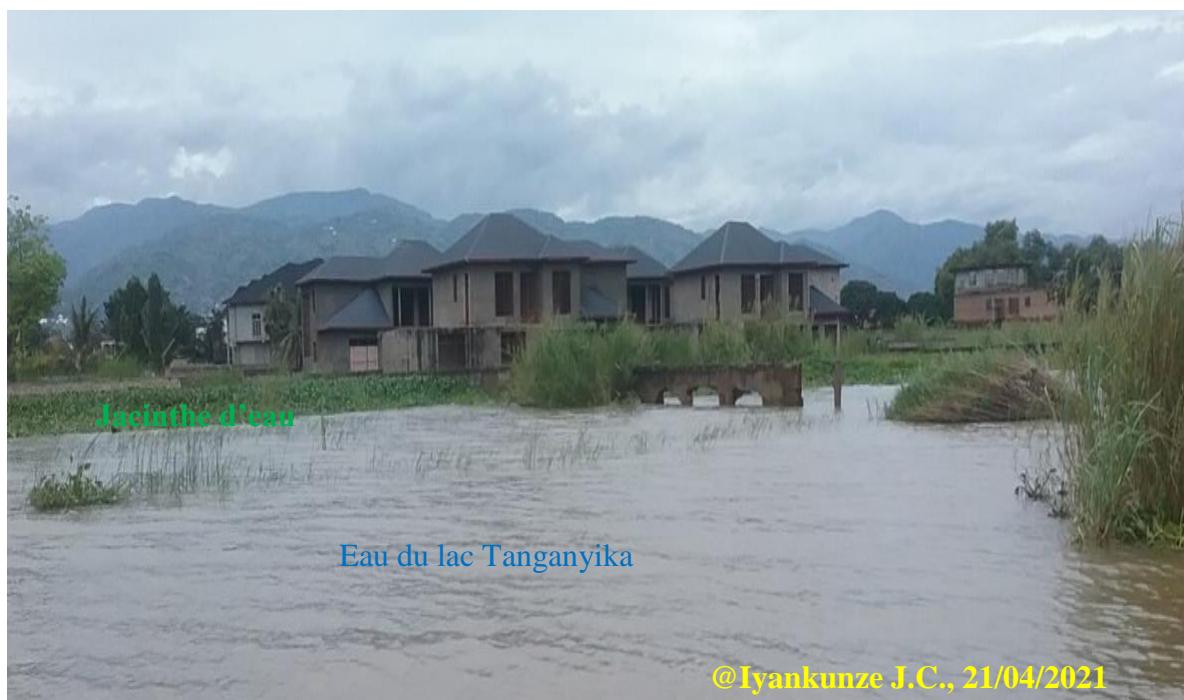
Photo 3.8. Hôtel érigé sur un '*no man's land*' dans Kinindo-bas

Certains des ménages s'emparent des '*no man's lands*' (Photo 3.8) sans suffisamment conscience sur des coûts supplémentaires et les risques qui les guettent (Iyankunze, 2012). L'absence des documents de planification détaillés et mis à jour est responsable de ces effets. Ces documents permettraient de limiter l'extension des aires urbaines et de leurs affectations. Ici le document visé est le Schéma Directeur d'Aménagement Urbain (SDAU) ainsi que les documents dérivés de celui-ci dont les Plans Locaux d'Urbanisation (PLU) ancien Plan d'Occupation du Sol (POS), le Plan de Développement Urbain (PDU), le Plan Locaux de l'Habitat (PLH), le Schéma de Cohérence Territoriale (ScoT) qui conjurent à chaque aire urbaine ses affectations et prédisent sur l'essor des espaces péri-urbains. Le SDAU comprend à la fois des cartes et des règlements y relatifs. C'est un document à la fois réglementaire, juridique, technique, d'affectation et d'orientation. Ce document permet de limiter l'extension des aires et de décider de leurs affectations tout en endiguant les occupations anarchiques.

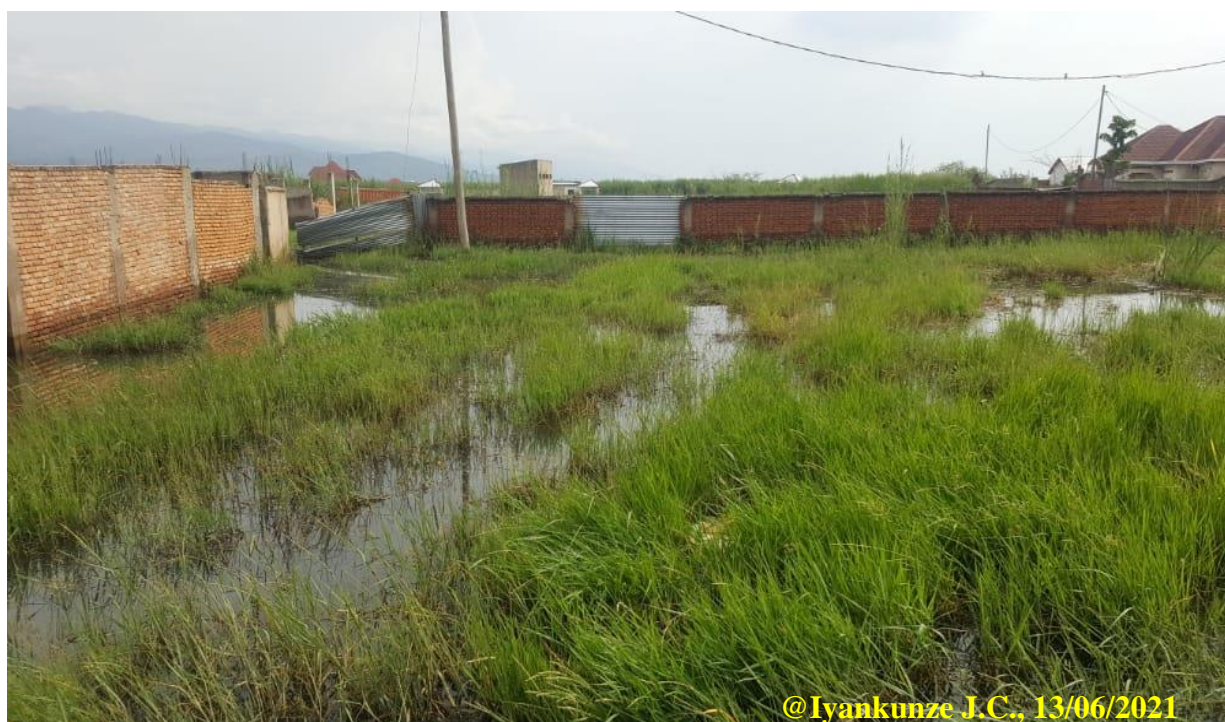
Photo 3.9. Occupation des quartiers nouvellement ouverts dans une zone à inondation permanente à Nyabugete III

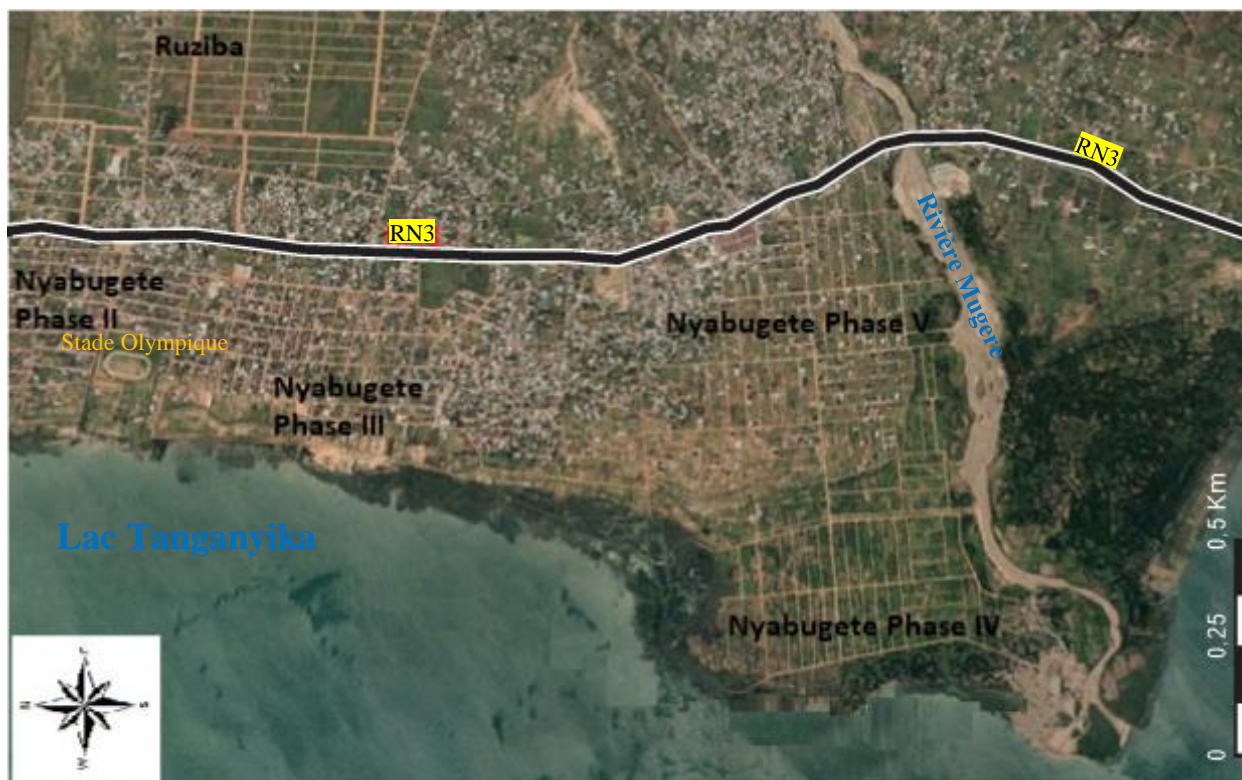
Photo 3.10. Vue aérienne de la Nyabugete phase II, III, IV et Ruziba près de la rivière Mugere (Google Earth, Image @2021 Maxar Technologies Map Data@2021 AND du 22/05/2021)

cours d'eau. Or, ceci est valable dans la plaine où la pente diminue incessamment jusqu'à former des deltas vers leurs embouchures (cas de la Kanyosha par exemple (Photo 3.2 (p.44)) et Mugere (Photo 3.10 (p.52)) ou sont responsables du surcreusement des berges et de dépôt d'alluvion (Photos 3.1 et 3.2). Le débordement est le plus fréquent sur les rives du lac Tanganyika et se combine avec les crues des cours d'eau.

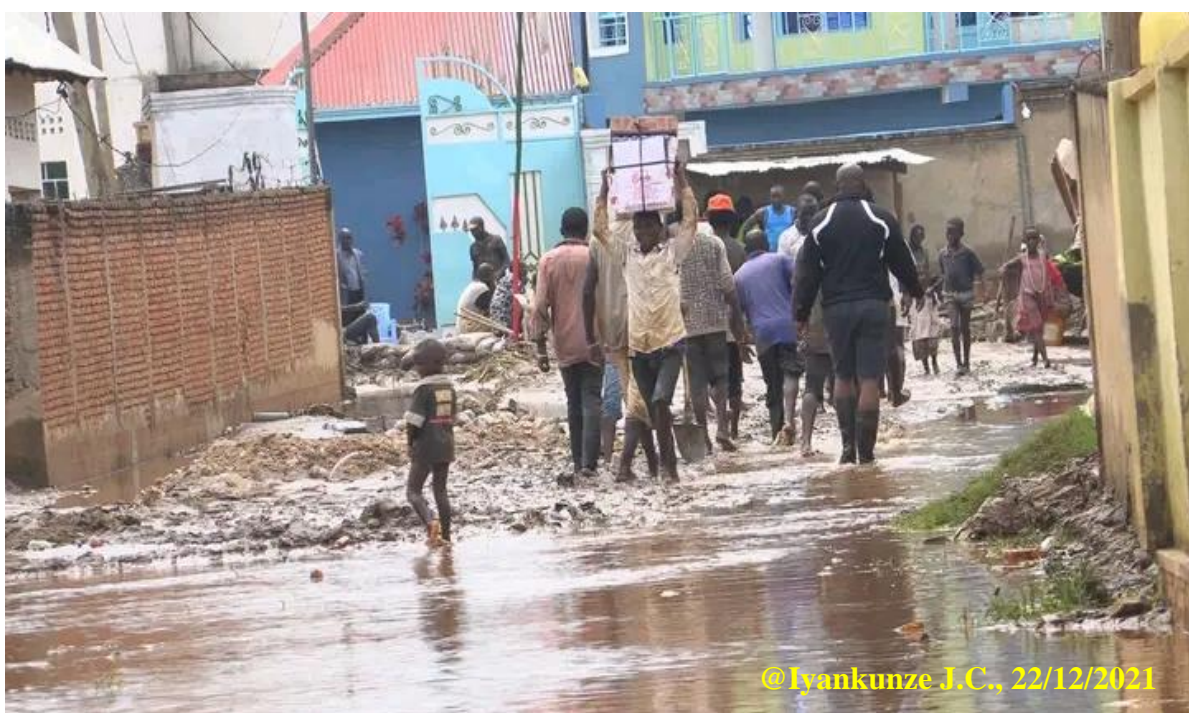
Photo 4.2. Avenue de Kibenga « Rural » sous les eaux après une averse

Souvent, l'intensification des crues torrentielles rend la circulation très difficile sur différents pistes (Boulevard Ndadaye Melchior ancien Boulevard du 1^{er} Novembre devant la BRARUDI et RAFINA, des avenues des quartiers (Photo 4.2), etc.

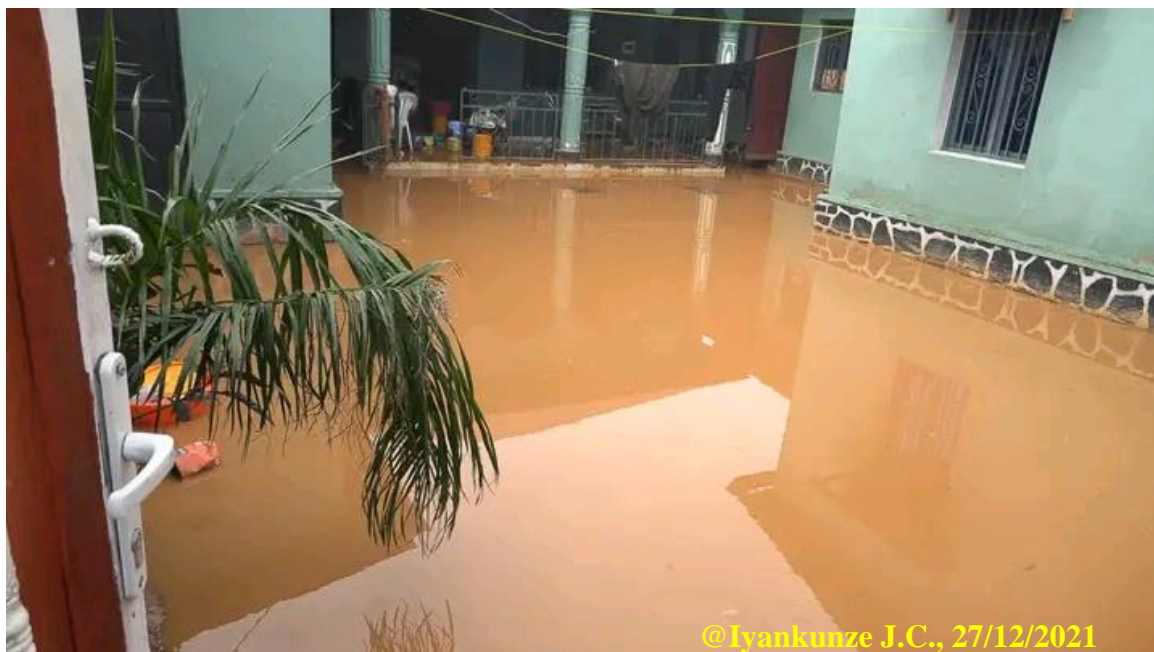
Photo 4.3. Etat de lieu d'une parcelle de Kinindo-bas après une pluie diluvienne

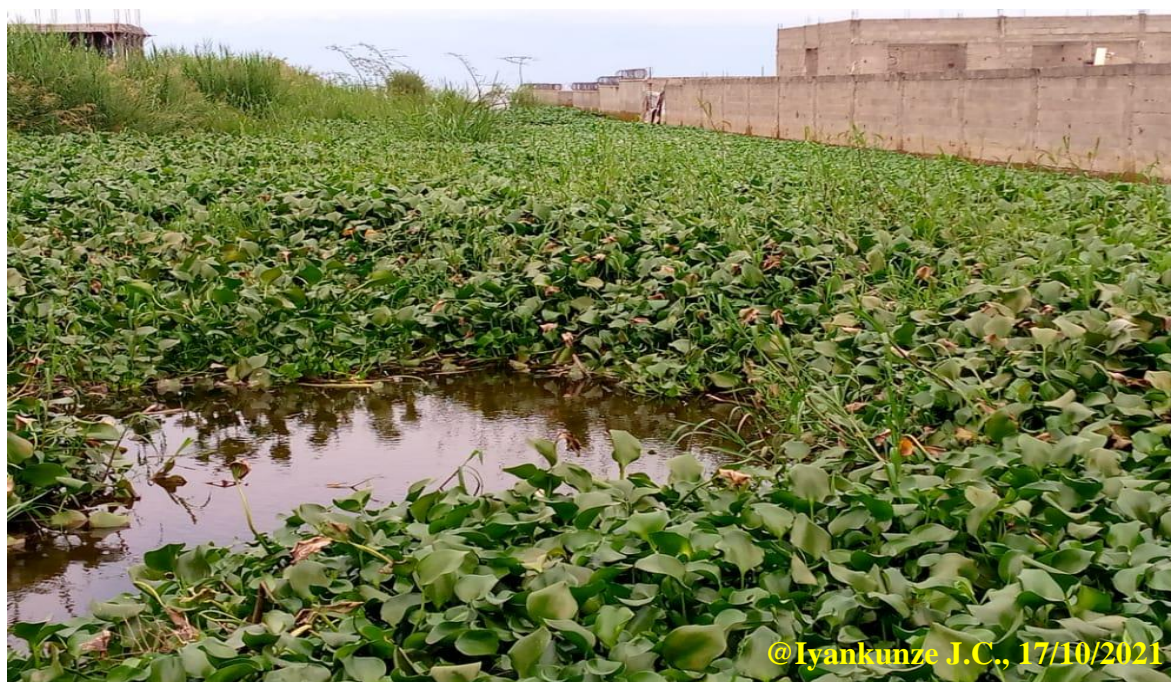
Photo 4.4. Voies de circulation dans Bujumbura à Kinindo bas, envahie par la jacinthe d'eau suite à la montée du lac Tanganyika

- **le ruissellement urbain et des crues péri-urbains** par l'imperméabilisation du sol (le bâti, la voirie, parkings, terrains, etc.) qui limite l'infiltration des pluies et accentue le facteur de ruissellement occasionnant ainsi la saturation du réseau d'assainissement des eaux pluviales. Ce qui a pour conséquence le déversement de ces eaux sur les voies de circulation, la création des mares dans les parcelles (Photo 4.3) alors que la végétation hydrophile en profite (Photo 4.4).

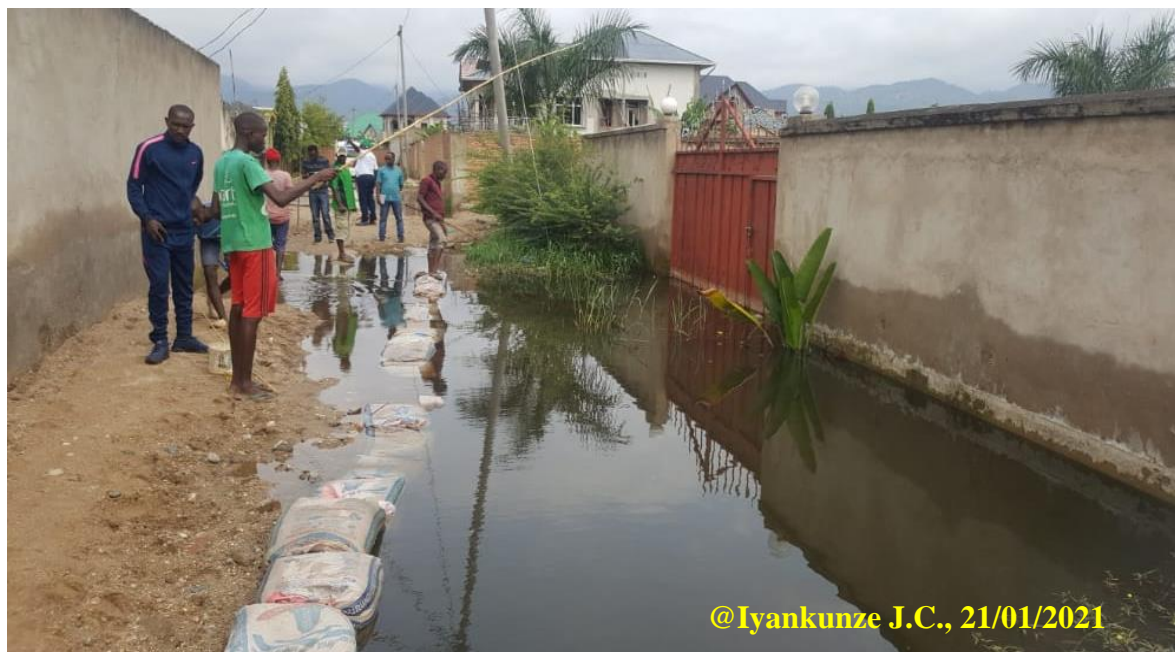
Photo 4.5. Transgression du lac Tanganyika à Kibenga « rural »

- **Transgression lacustre** : le Lac Tanganyika accueille des eaux de plusieurs cours d'eau avec un bassin de 240 000 km² (Bergonzini *et al.*, 2002; Nibirantije, 2017). Il se trouve dans la zone intertropicale. Vu la pluviométrie (3.1.1 pp31-33), l'hydrologie (3.1.2 pp33-35), la topographie (plus ou moins plat (3.2.2 pp36-39)) et, ainsi que la pédo-géologie (profondeur de la nappe phréatique et la formation des terrasses (3.2.3 pp40-42) tous ceux-ci favorisent la transgression du lac Tanganyika (Photo 4.5).

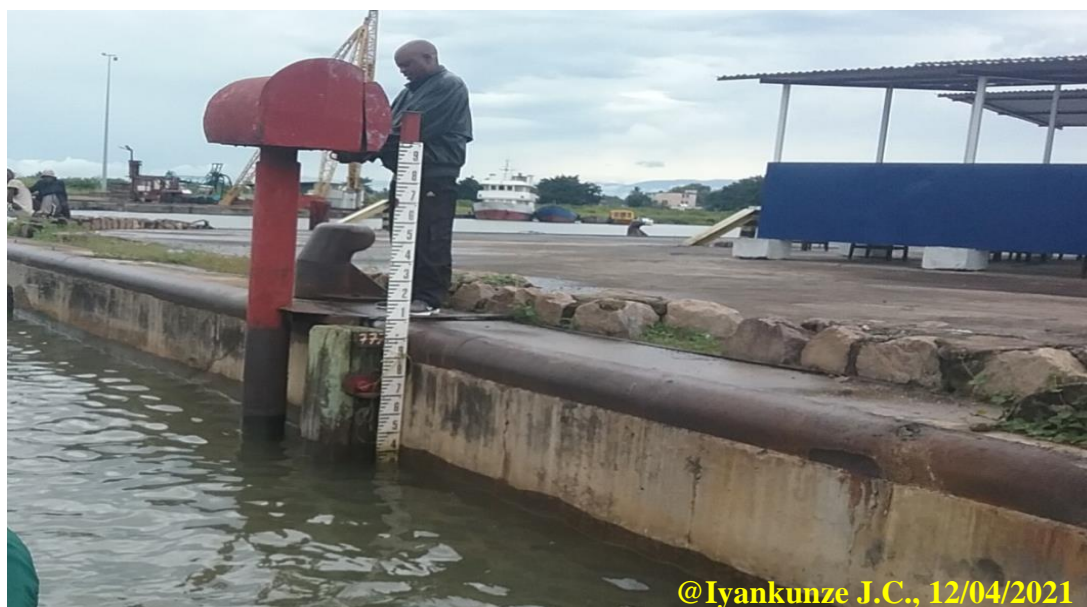
Photo 4.6. Limnimètre et limnigraphe au Port de Bujumbura (niveau 776,42 m)

Avec cette côte 776,42 m (Photo 4.5), on se rend compte qu'une superficie de 973,25 était submergé en décembre 2021. Ce qui laisse penser les impacts sur les différents enjeux. La côte de l'an 1878 n'est pas beaucoup plus évoquée car Bujumbura était encore presque vide d'homme (République du Burundi, 2013). Mais, au vu de cette côte, toute la partie industrielle, Kajaga, Kinindo, Asiatique, Kibenga, Nyabugete, etc., donc tous les quartiers longeant la côte du lac Tanganyika étaient sous les eaux. On estime le niveau du lac Tanganyika à 774 m, mais avec des fluctuations récurrentes pouvant atteindre facilement 778m (cote fixée par l'urbanisme) et 772,5 m (niveau le plus bas observé en 1894 (Tableau 4.2 (p.59))). Pour mieux appréhender cette fluctuation, la figure 4.1 (p.53) prouve qu'elle est beaucoup plus sensible selon des années successives, d'une année à l'autre. Ceci prouve que les pics observés dépendent des accumulations des années précédentes (Figure 4.1 (p.53), 4.2).

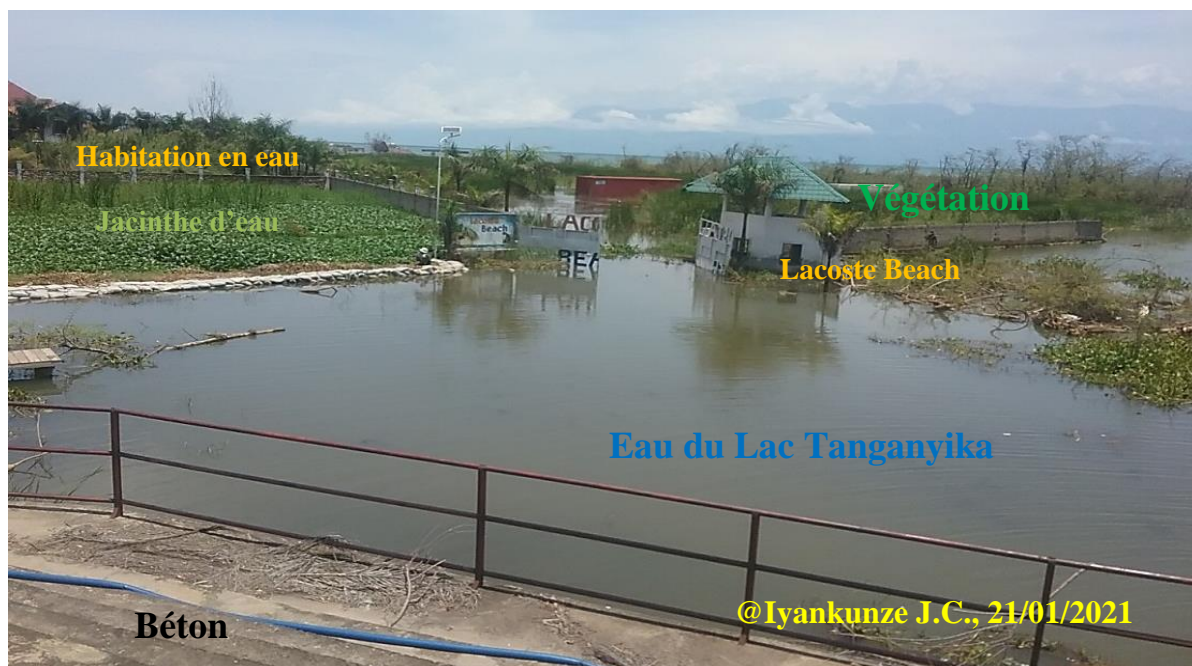
Photo 4.7. Lacoste Beach noyé complètement dans les eaux du lac Tanganyika

Remarquons que certains des enjeux sont déjà touchés par des inondations : exemple Lacosta Beach (Photo 4.7 (p.63)), Nyabugete Beach, Sun Beach, Safi Beach, Cap Town Beach, Cercle Nautique de Bujumbura (CNB Beach), Kumase Beach, Zion Beach (Photo 4.10 (p.67)), Safari Gate, Ecofo Kibenga « rural », la route de contournement du port de Bujumbura, etc. Bref les enjeux se trouvant dans la partie en couleur rouge, orange et bleu-vert.

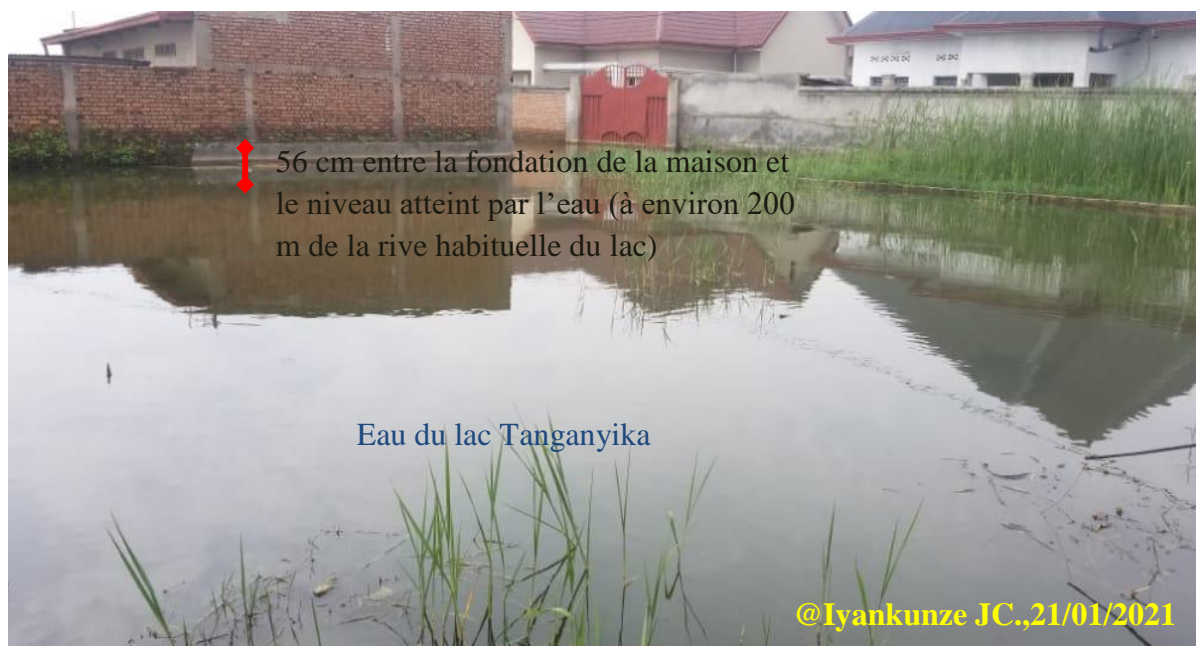
Photo 4.8. Maisons en pleine eau du lac Tanganyika à Kibenga « Rural »

Sur la photo 4.8 on voit des maisons abandonnées suite à la transgression des eaux du lac. Ces maisons, comme d'autres plus encore, sont érigées sur le bord du lac à environ 200 m du Lac compte tenu du niveau d'avant 2021. Lors de notre visite, nous avons constaté que au moins ½ mètre avait été sous les eaux. Le gris (béton) tend à absorber le bleu (l'espace d'étalement des eaux du lac), mais la technique employée ne permet pas cet étalement et les eaux du Lac regagnent souvent sa place tout en infligeant aux occupants de lourdes pertes.

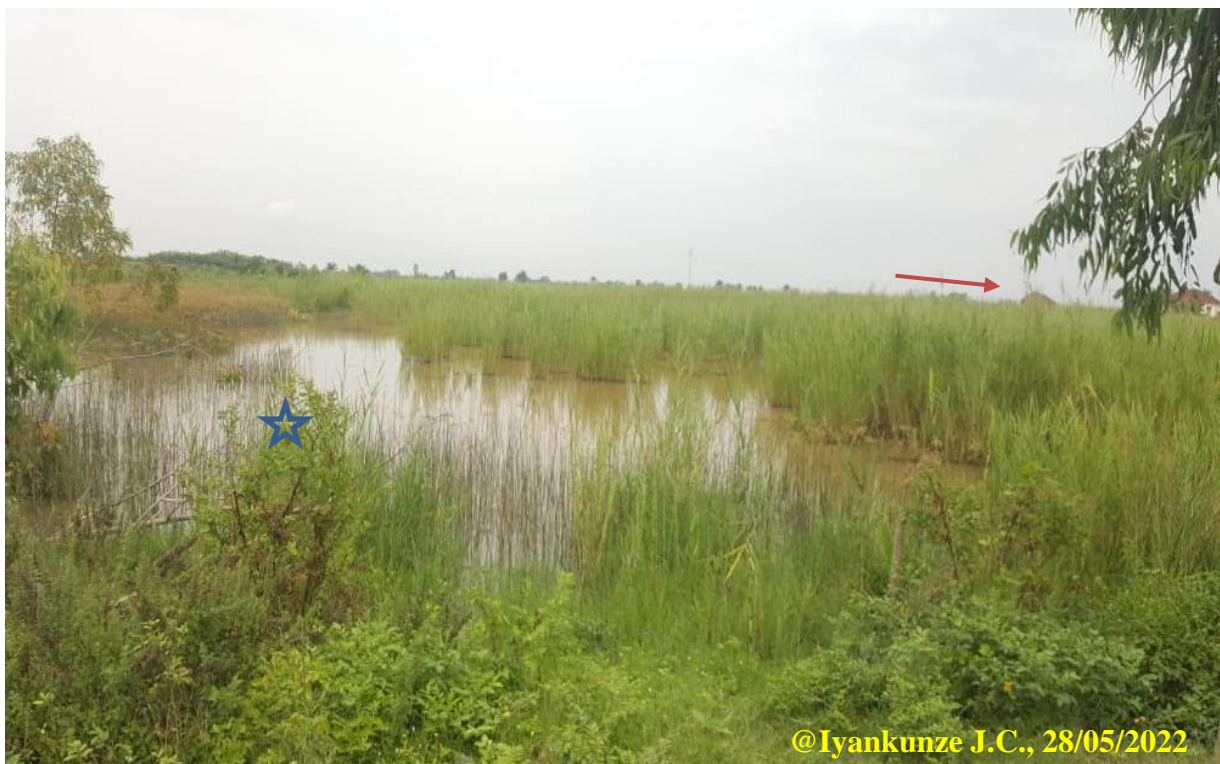
Photo 4.9. Espace aménagé de Nyabugete phase II sous l'eau

Sur la photo 4.9 on voit des lotissements sous eaux avec une borne à l'endroit de l'étoile. La flèche montre que cet espace, plan arrière, est déjà occupé malgré l'inondation. Ainsi, certains acquéreurs de ces parcelles nous racontés qu'ils ont fait la demande comme d'autres, mais qu'ils ont trouvé que les parcelles leurs attribués étaient victime d'inondations. Il responsabilise les autorités publiques chargées de la mise en valeur des sites et de l'attribution des parcelles ainsi ouverts.

A travers le lotissement du littoral « *les institutions publiques sont les premières responsables du non-respect des zones tampons* » selon les dires de certains acquerreurs des nouvelles parcelles rencontrés à Nyabugete II (Photo 4.9). Or, le lotissement/viabilisation des quartiers de Nyabugete (phase I, II, III et IV), Kajaga, Gisyo, Kibenga, Kigaramango, Kinindo-bas (Sabimeli), Kajaga, etc. sont des cas frappants de la violation du cadre institutionnel, légale et réglementaire existant par les services censés mettre en pratique la loi malgré leur multiplicité (3.3.2.1. p45-48) prouvant le manque de culture.
