Enjeux, risque d'inondation et vulnérabilité de la zone péri-urbaine de la ville de Bujumbura (Burundi) et impacts associés exemple de la rive droite du lac Tanganyika

Mémoire

Présenté et défendu publiquement en vue de remplir les conditions pour l'obtention du
Diplôme de Master en Sociétés, Pouvoirs, Territoires et Développement Durable

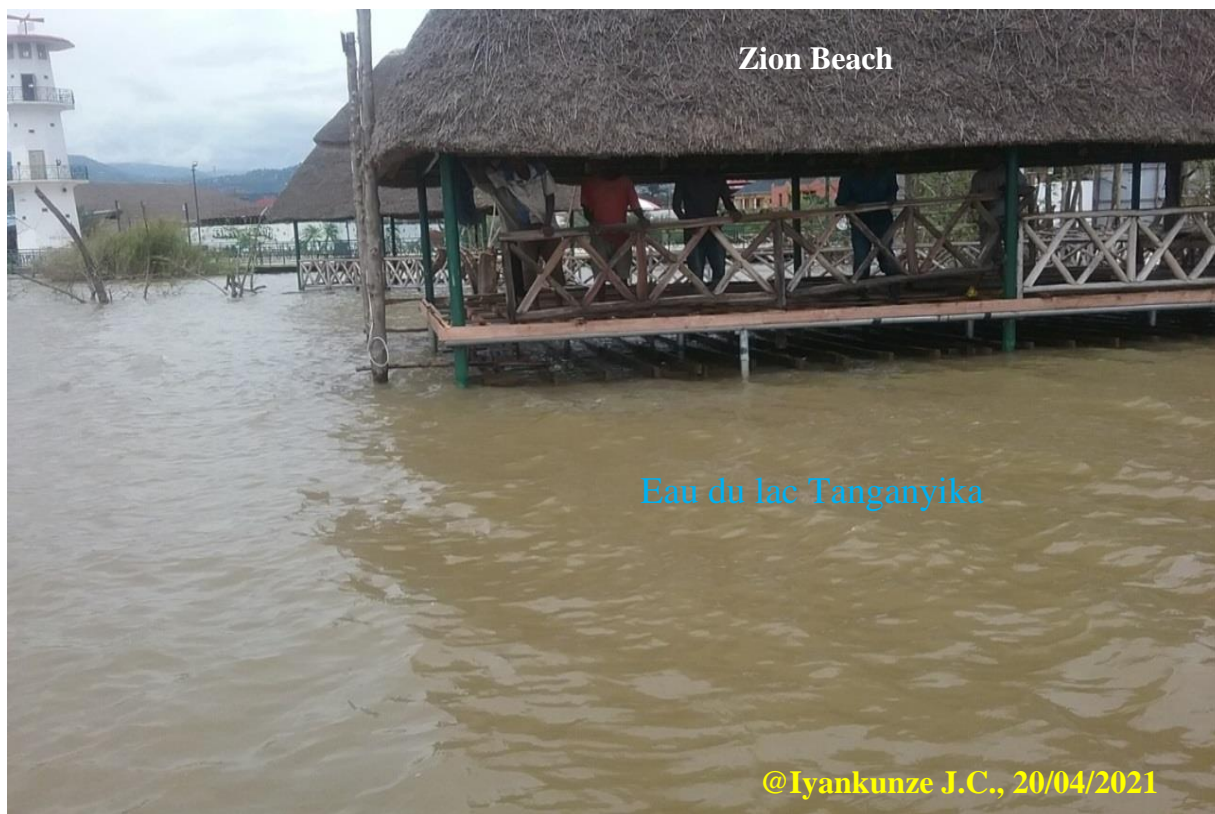
Photo 4.10. Indifférence des occupants : construction dans les eaux du lac à Zion Beach

Remarquons que certains des enjeux sont déjà touchés par des inondations : exemple Lacosta Beach (Photo 4.7 (p.63)), Nyabugete Beach, Sun Beach, Safi Beach, Cap Town Beach, Cercle Nautique de Bujumbura (CNB Beach), Kumase Beach, Zion Beach (Photo 4.10 (p.67)), Safari Gate, Ecofo Kibenga « rural », la route de contournement du port de Bujumbura, etc. Bref les enjeux se trouvant dans la partie en couleur rouge, orange et bleu-vert.

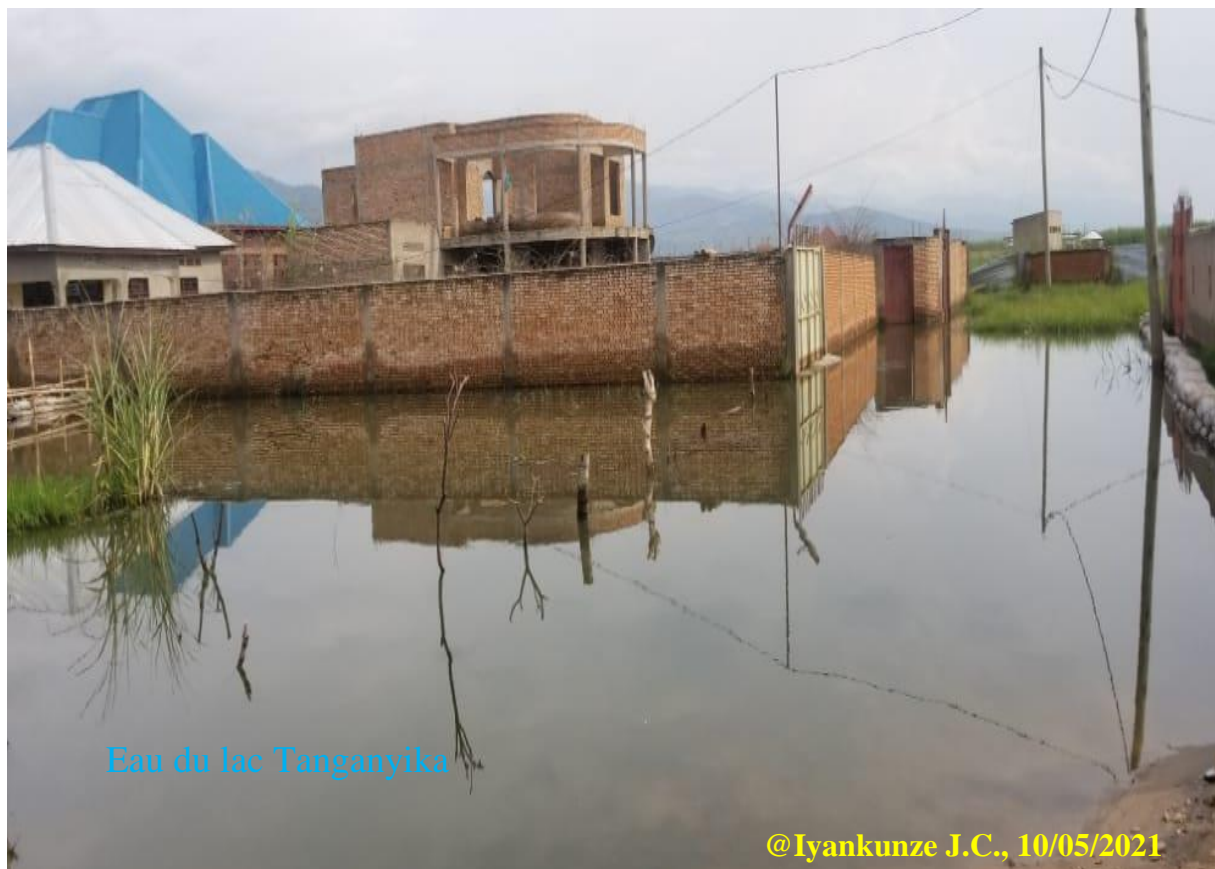
Photo 4.11. Erection des maisons de grande fortune sur le site inondé à Kibenga

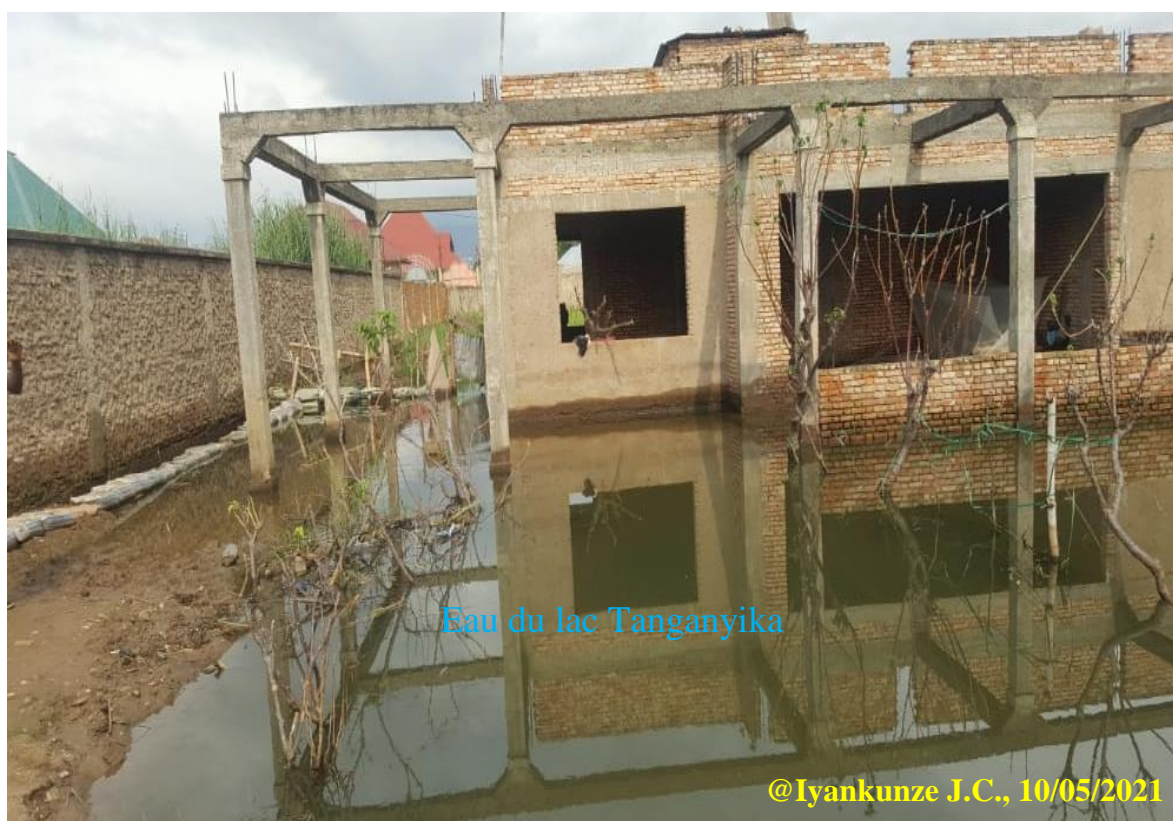
Photo 4.12. Bâtiment à deux niveaux en cours d'effondrement à Kinindo-bas

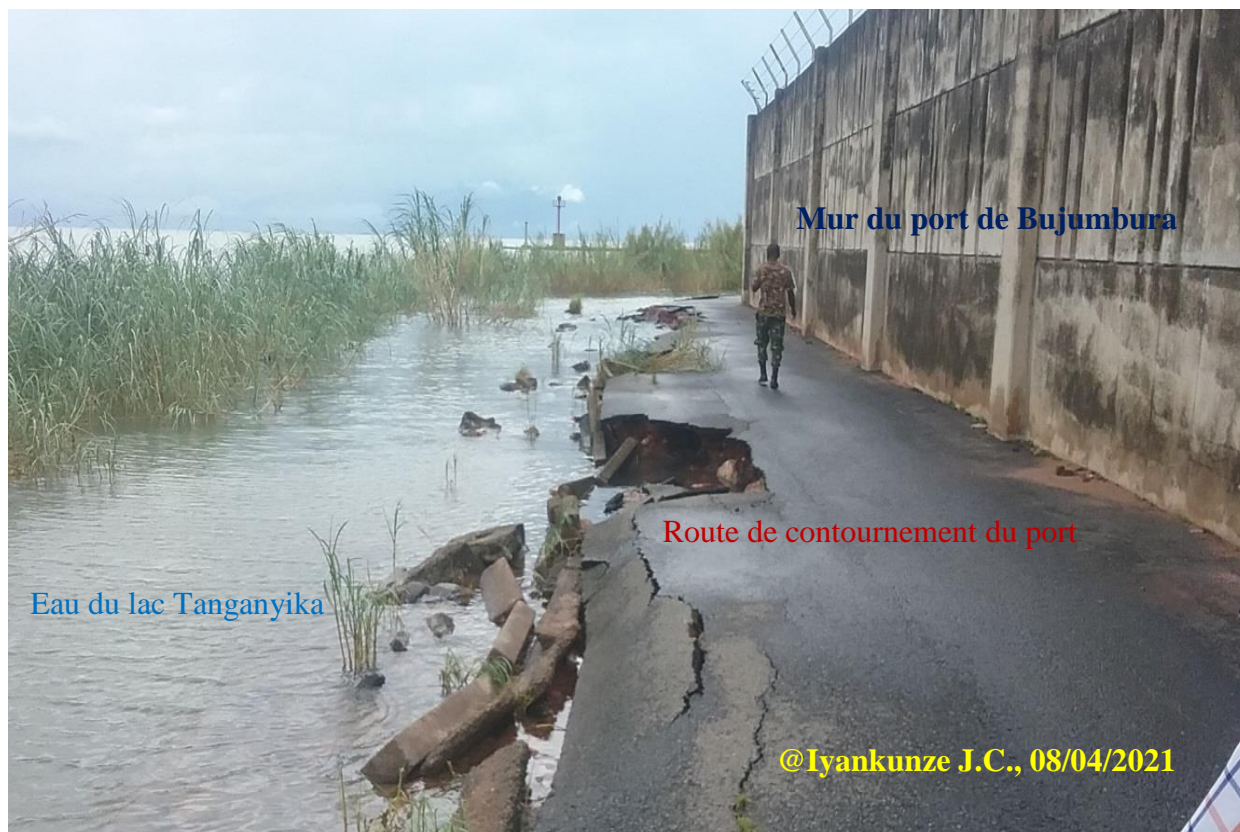
Photo 4.13. Erosion des berges menaçants plusieurs enjeux socio-économiques : route reliant le service de la marine, le bâtiment abritant le service d'immatriculation de l'OBR et les bâtiments portuaires de Bujumbura suite à la force de la marée haute

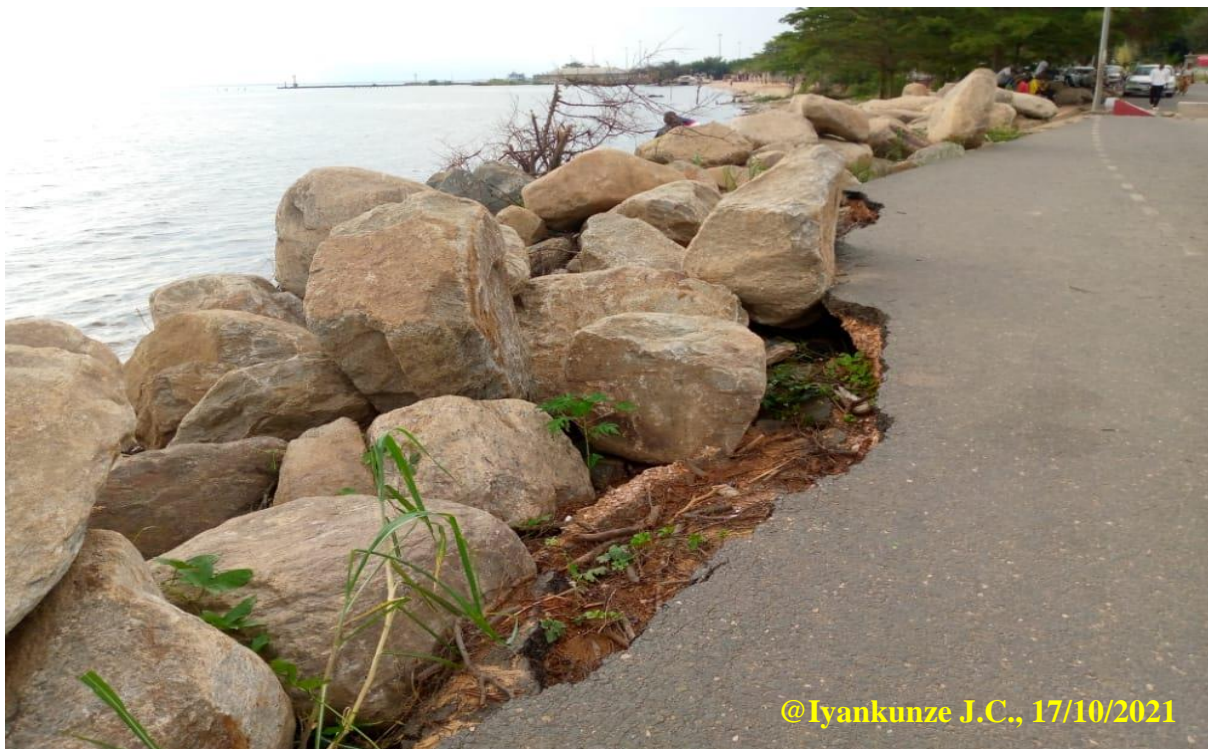
Photo 4.14. Enrochement de pied de la rive du lac Tanganyika pour protéger le Boulevard du Japon

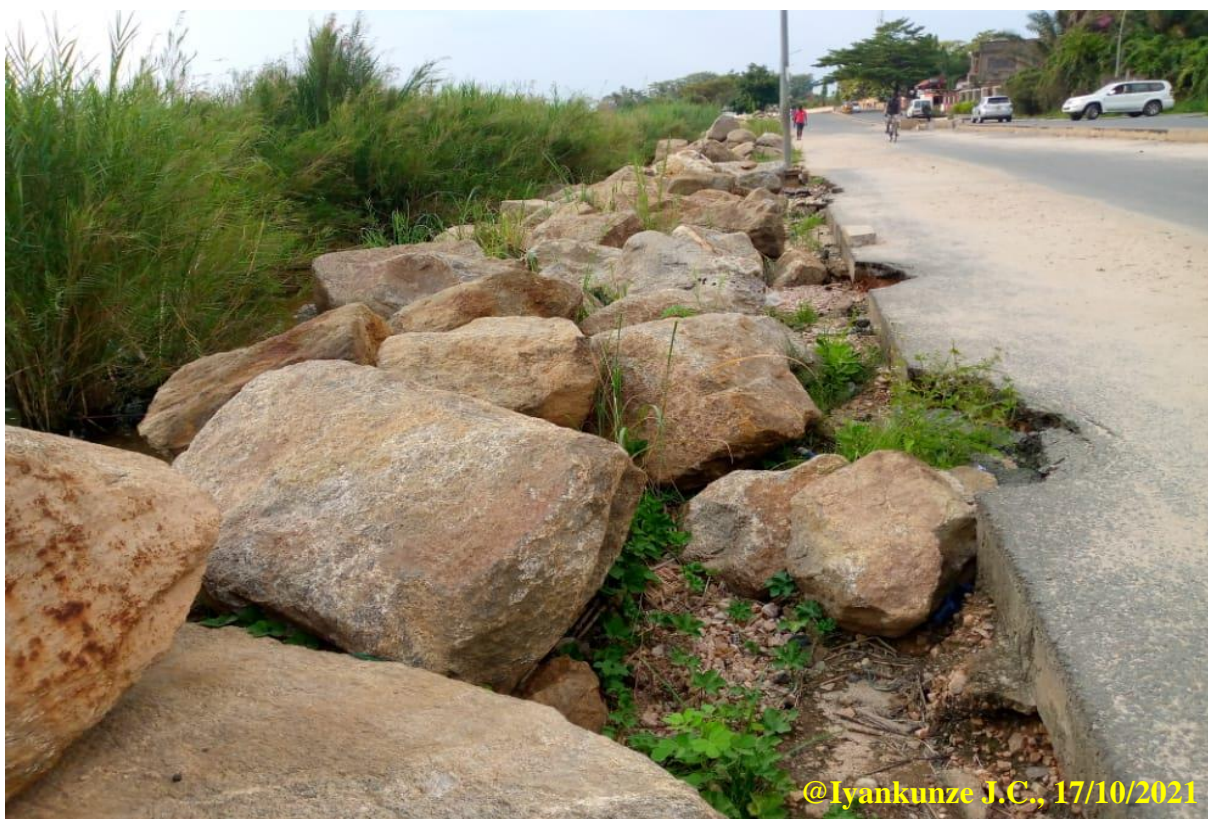
Photo 4.15. Protection de berge par enrochement avec couvert végétal sur le Boulevard du Japon

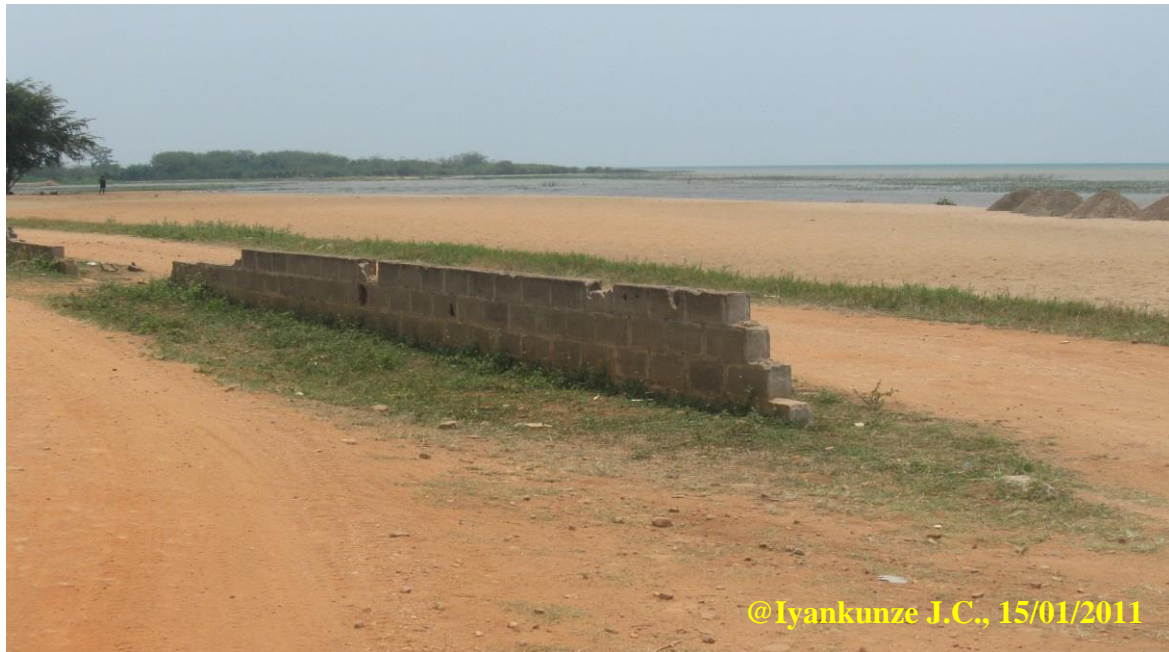
Photo 4.16. Mur préventif contre la transgression lacustre en destruction entre Kinindo bas et Kibenga « rural »

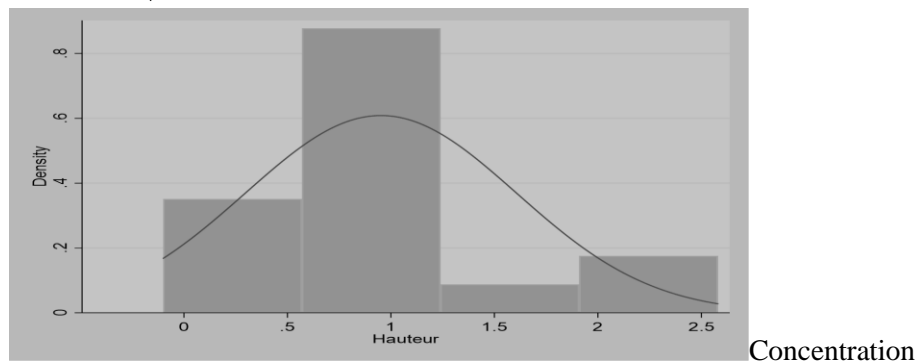
```
. regress Hauteur Années
Source |      SS      df      MS      Number of obs =    17
-----+----- F(1, 15) = 33.42
Model | 4.74509804      1 4.74509804 Prob > F = 0.0000
Residual | 2.12994902     15 .141996601 R-squared = 0.6902
-----+----- Adj R-squared = 0.6695
Total | 6.87504706     16 .429690441 Root MSE = .37682

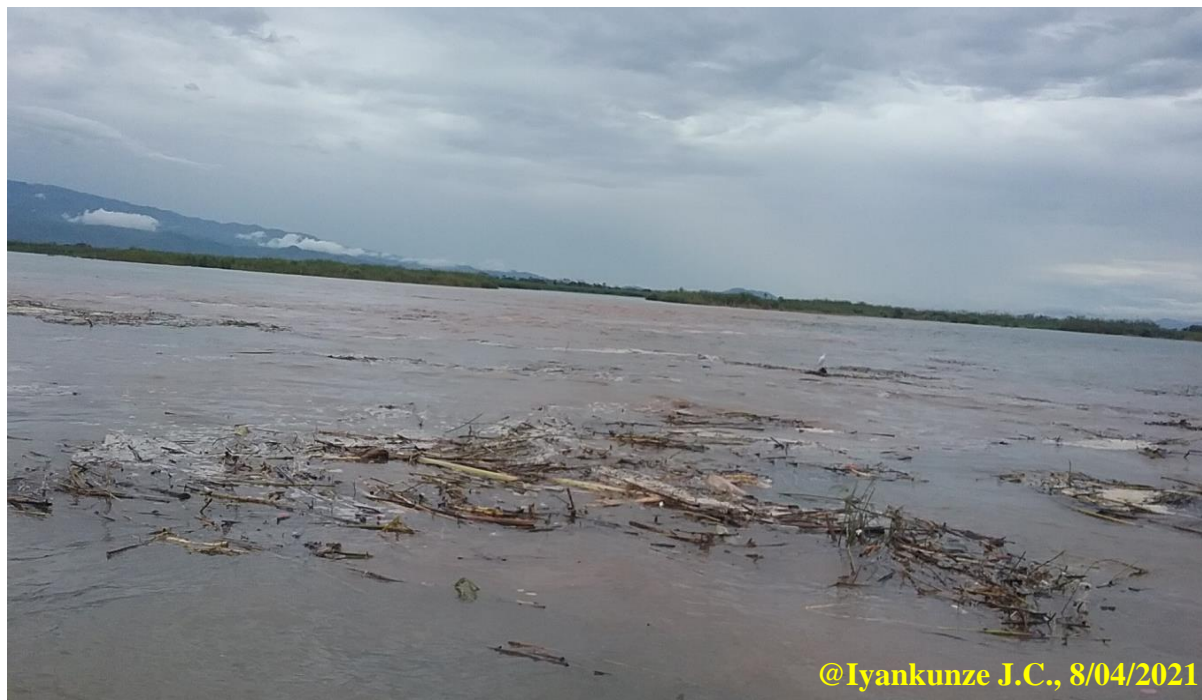
Photo annexe 1. Pollution du lac Tanganyika par un cours d'eau (embouchure de la rivière Rusizi)

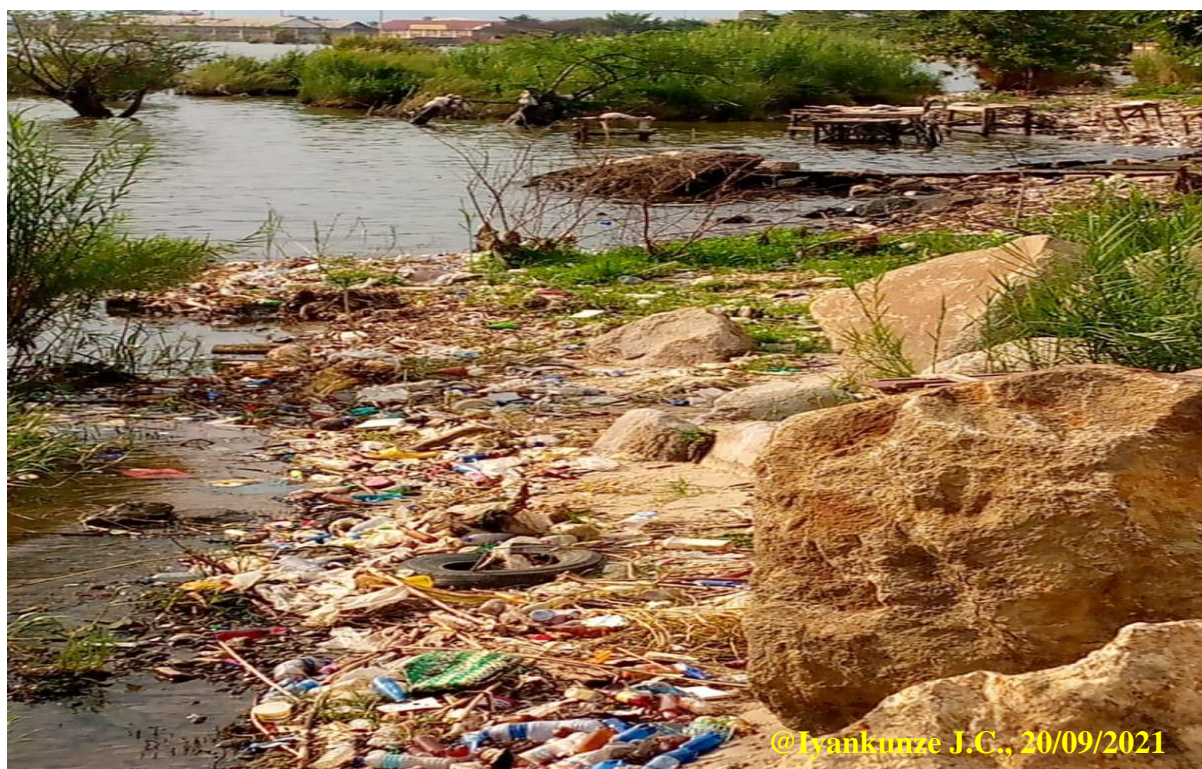
Photo annexe 2. Pollution de la rive droite du lac Tanganyika (avenue de la Plage)
