# Contribution du béton dans la défaillance structurale des bâtiments en béton arme au Burundi

**CONTRIBUTION DU BETON DANS LA DEFAILLANCE  
STRUCTURALE DES BATIMENTS EN BETON ARME AU BURUNDI.**

Mémoire

**Bujumbura, Septembre 2021**

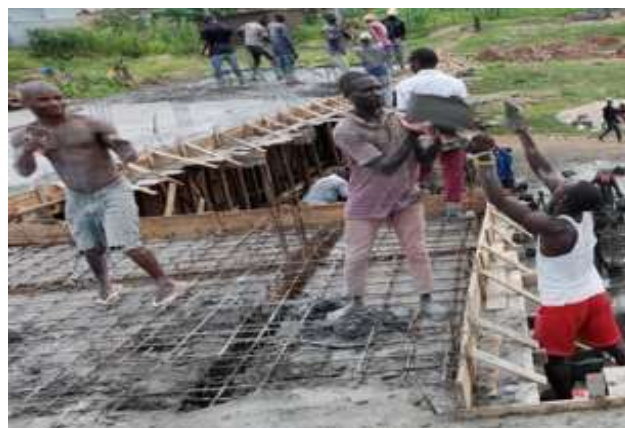
Figure 1.4 - Photo prise au Burundi en date du 28 juin 2021 montrant un des moments du bétonnage d'un plancher en béton armé.

Ici, on peut noter que les techniques de bétonnage utilisées au Burundi sont encore traditionnelles. Sur différents chantiers, les matériaux fournis sont utilisés sans considération de la qualité physique et mécanique.

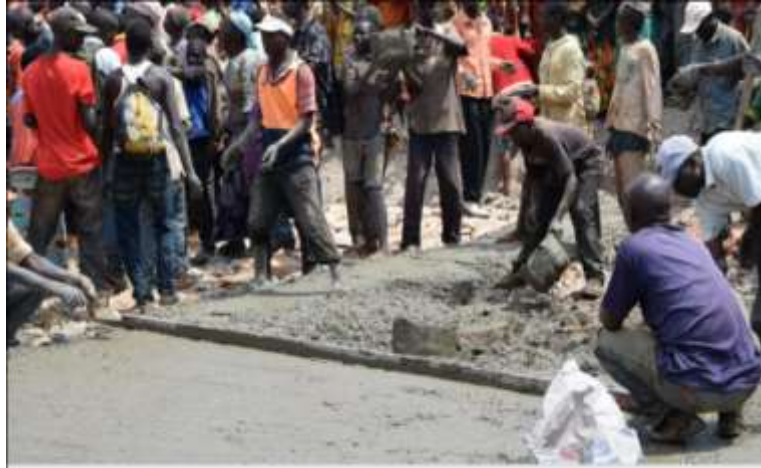
Figure 1. 5 - Photo prise au Burundi en date du 25 juin 2021 montrant un des moments du bétonnage d'un dallage du sol.

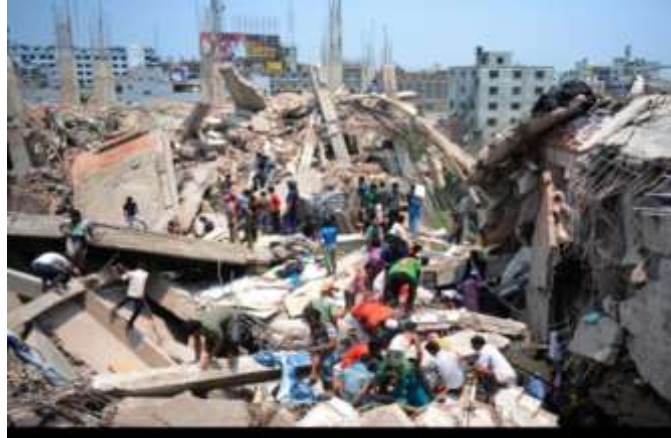
Figure 1.10 – Effondrement d’un immeuble en cours de construction à Toulouse en France.  
Date de visite 21/05/2021.

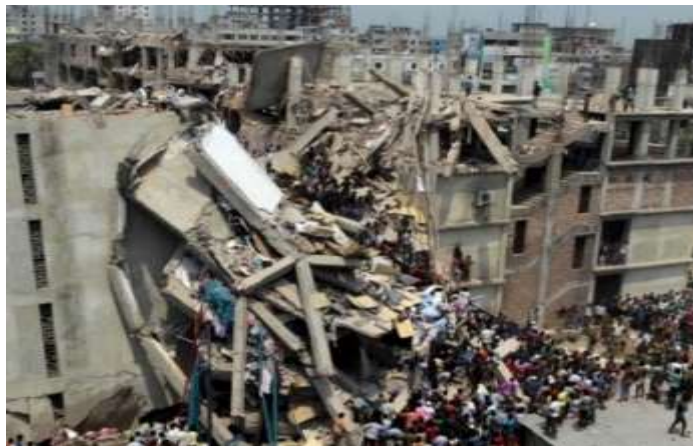
Figure 1.11 – Effondrement d’un immeuble en cours de construction à Bangladesh.

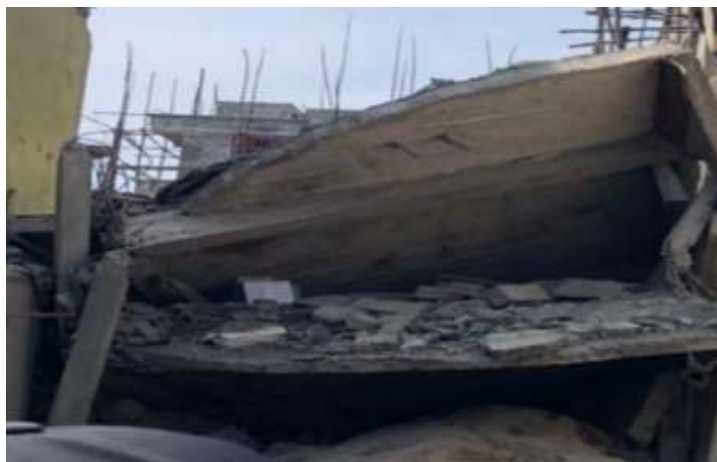
Figure 1.12 – Effondrement d’un immeuble en cours de construction à Kinshasa 26 octobre 2021.

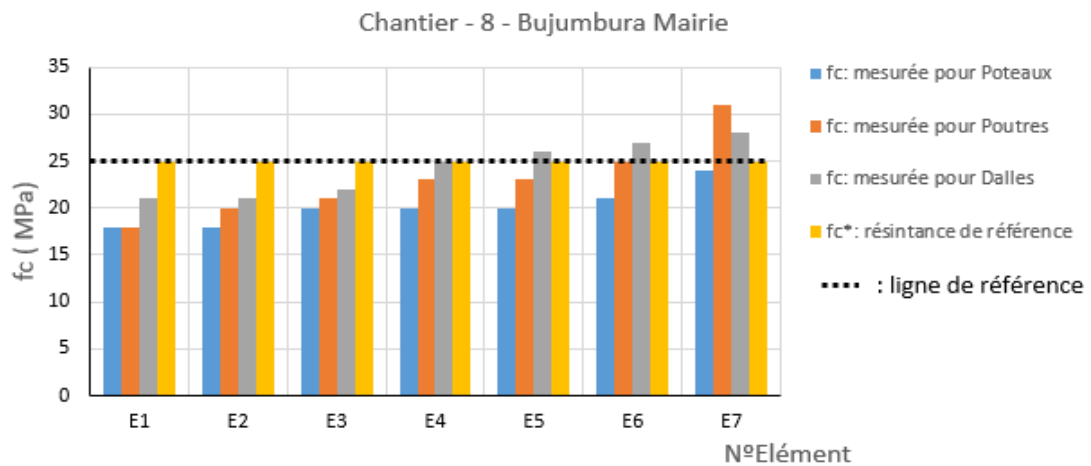
Figure 3.12 – Résistances à la compression mesurées sur les éléments structuraux du bâtiment d'étude numéro (8) en Mairie de Bujumbura.

Pour le 8<sup>ème</sup> chantier, 86% des résistances mesurées en compression ont une valeur inférieure à la valeur de référence (Figure 3.12).

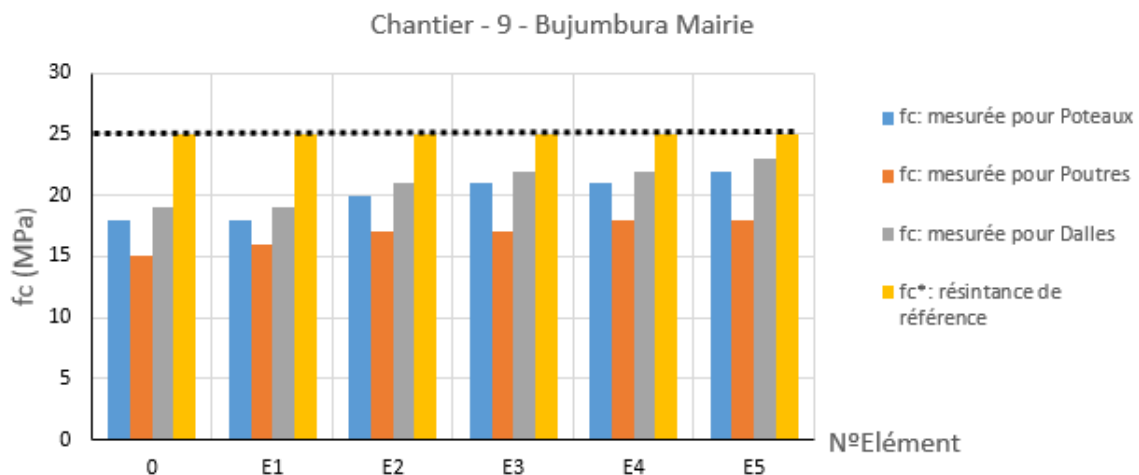
Figure 3.13 – Résistances à la compression mesurées sur les éléments structuraux du bâtiment d'étude numéro (9) en Mairie de Bujumbura.

Les résultats obtenus sur le 9eme chantier montrent que 100% des résistances mesurées en compression du béton sont inférieures à la valeur de référence (Figure 3.13).

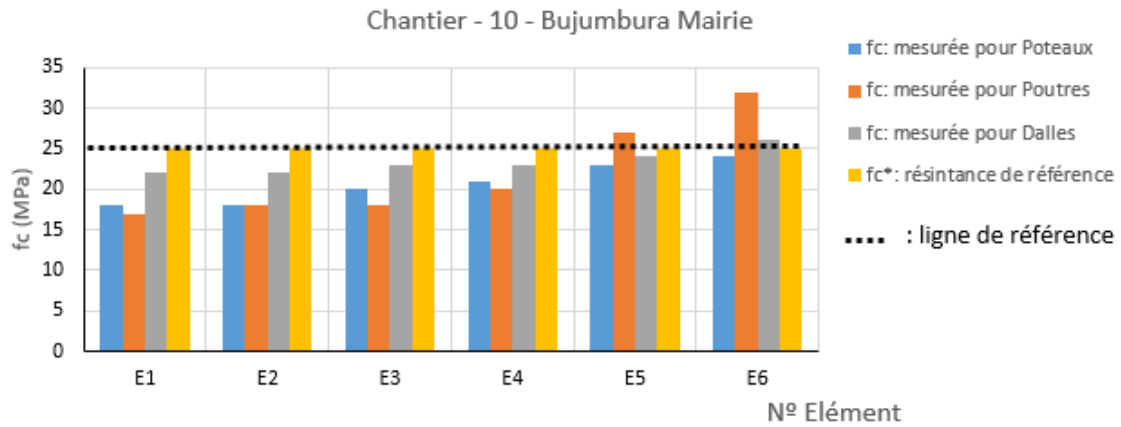
Figure 3.14 – Résistances à la compression mesurées sur les éléments structuraux du bâtiment d'étude numéro (10) en Mairie de Bujumbura.

Au 10<sup>eme</sup> chantier, 67% des poutres ont une résistance en compression inférieures à la résistance de référence. Et 100% des poteaux et panneaux de dalles ont une résistance en compression inférieure à la valeur de référence donnée par les normes du béton (Figure 3.14).

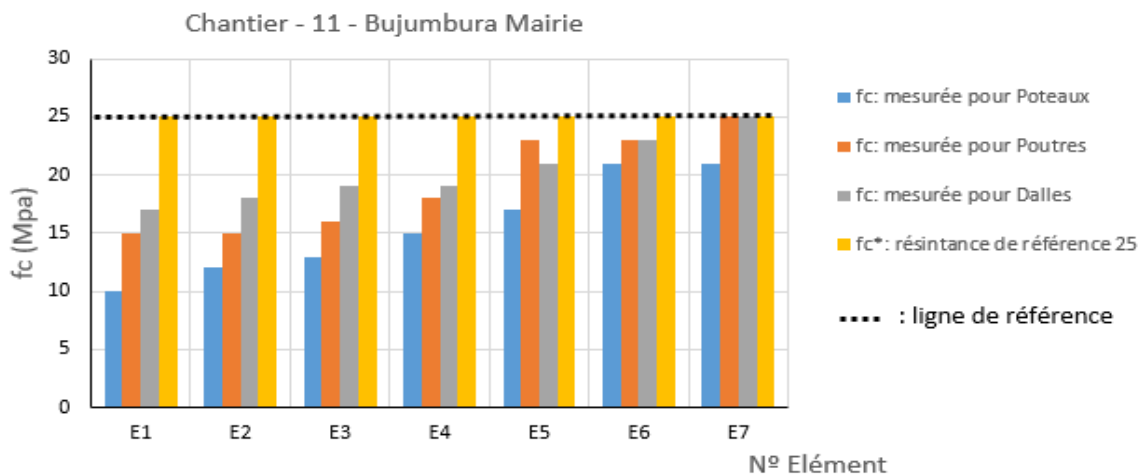
Figure 3.15 – Résistances à la compression mesurées sur les éléments structuraux du bâtiment d'étude numéro (11) en Mairie de Bujumbura.

Pour le 11<sup>ème</sup> chantier étudié, 100% des éléments structuraux ont des résistances en compression inférieure à la valeur de résistance de référence en compression du béton (Figure 3.15).

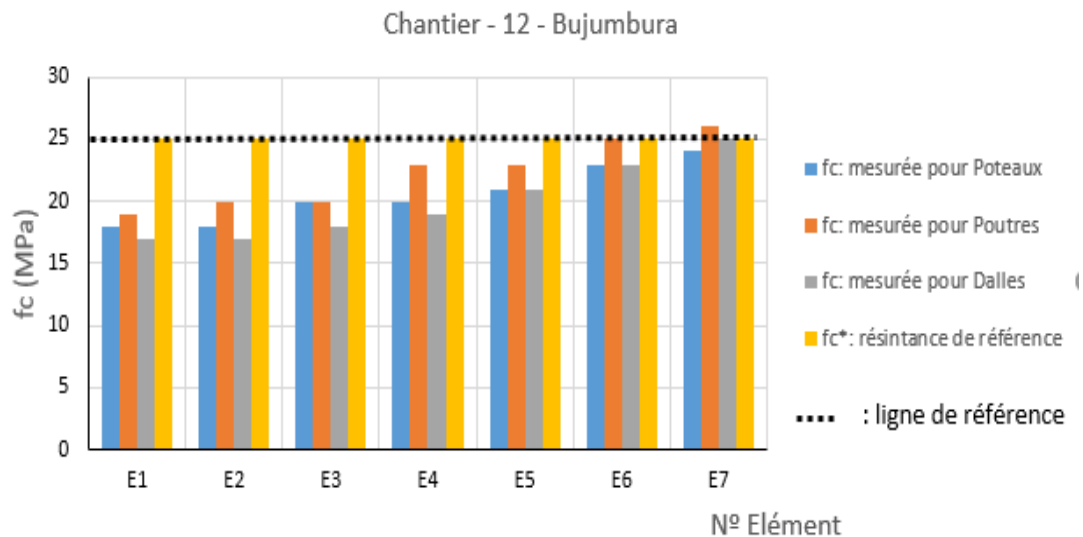
Figure 3.16 – Résistances à la compression mesurées sur les éléments structuraux du bâtiment d'étude numéro (12) dans la province de Bujumbura.

Pour le 12<sup>ème</sup> chantier, presque (100%) tous les éléments structuraux ont une résistance en compression du béton inférieure à la valeur normative de résistance en compression (Figure 3.16).

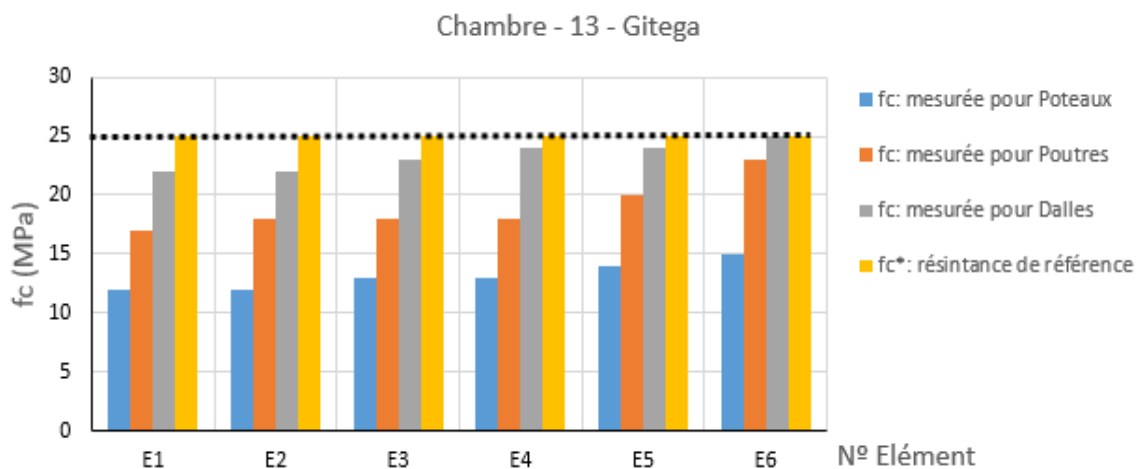
Figure 3.17 – Résistances à la compression mesurées sur les éléments structuraux du bâtiment d'étude numéro (13) dans la province de Gitega.

Pour le 13<sup>eme</sup> chantier, 100% des éléments structuraux ont une résistance en compression du béton inférieure à la valeur normative (Figure 3.17).

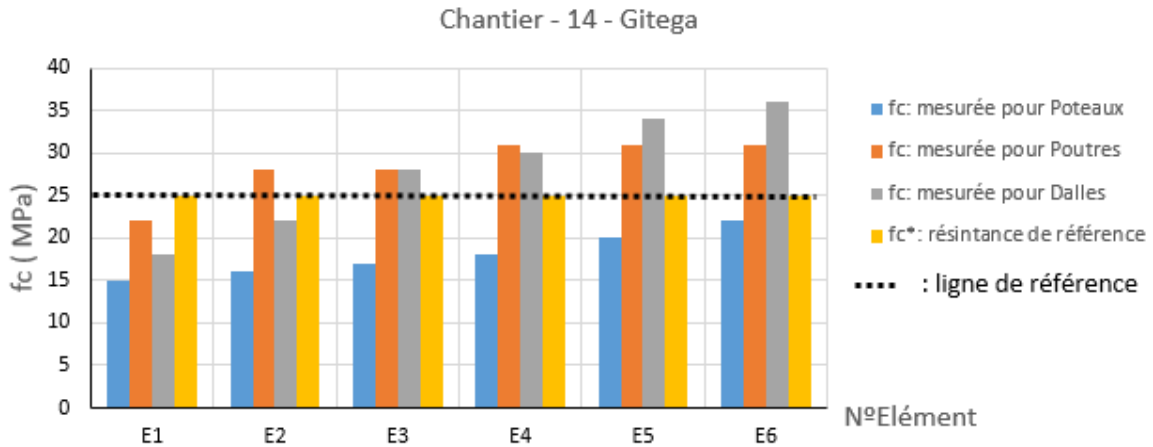
Figure 3.18 – Résistances à la compression mesurées sur les éléments structuraux du bâtiment d'étude numéro (14) dans la province de Bujumbura.

Pour le 14<sup>eme</sup> chantier, 100% des poteaux ont une résistance en compression du béton inférieure à la valeur normative. Aussi 33% des poutres et panneau de dalle ont une résistance en compression du béton inférieure à la valeur normative (Figure 3.18).

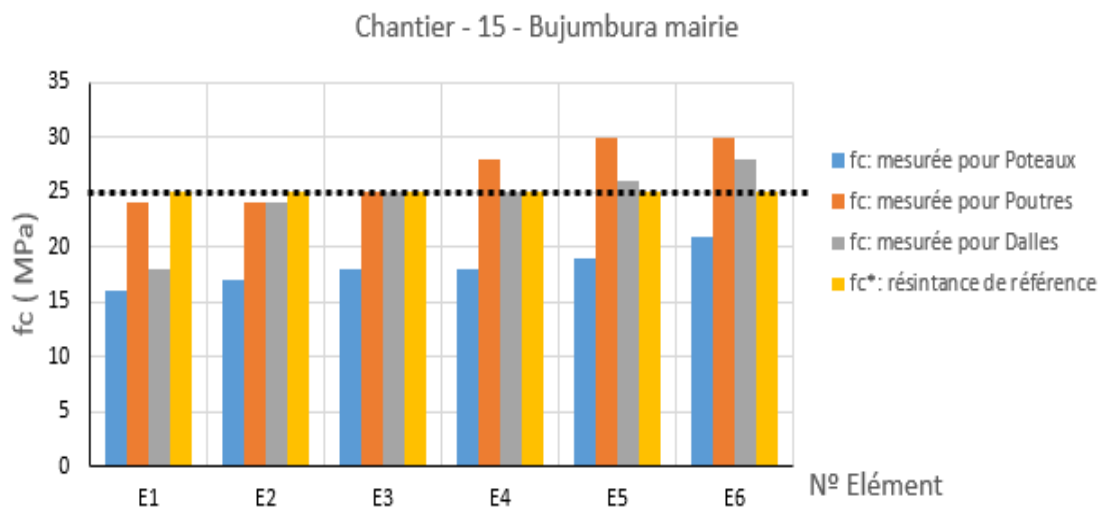
Pour le 15<sup>ème</sup> chantier, 100% des poteaux testés ont une résistance en compression du béton inférieure à la résistance normative (Figure 3.19).

Figure 3.19 – Résistances à la compression mesurées sur les éléments structuraux du bâtiment d'étude numéro (15) en Mairie de Bujumbura.

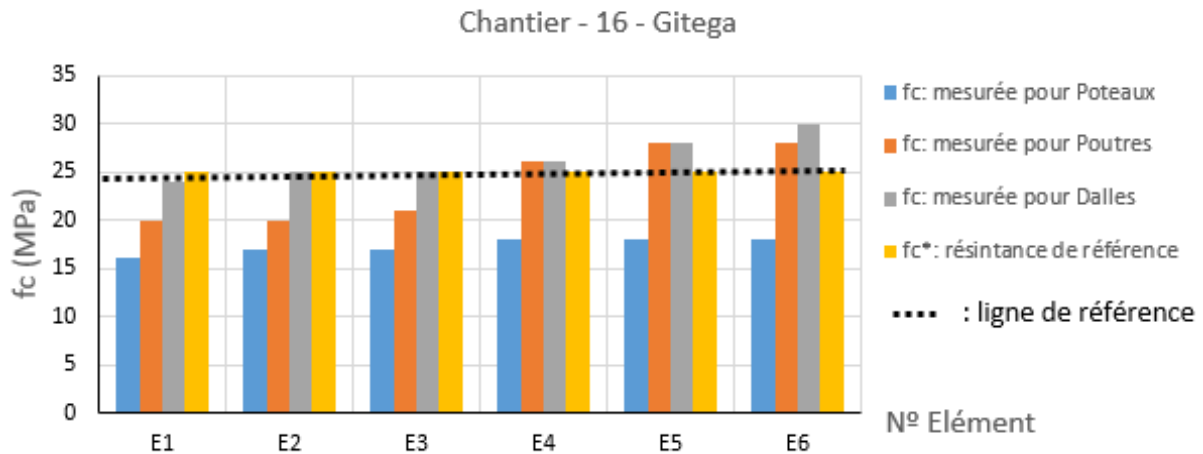
Sur le 16<sup>ème</sup> chantier, 100% des poteaux testes ont une résistance en compression inférieure a la résistance normative. Seules 50% des poutres et panneaux de dalles testes ont résistance atteignant la résistance normative en compression du béton pour la classe du ciment utilisée (Figure 3.20).

Figure 3.20 – Résistances à la compression mesurées sur les éléments structuraux du bâtiment d'étude numéro (16) dans la province de Gitega.

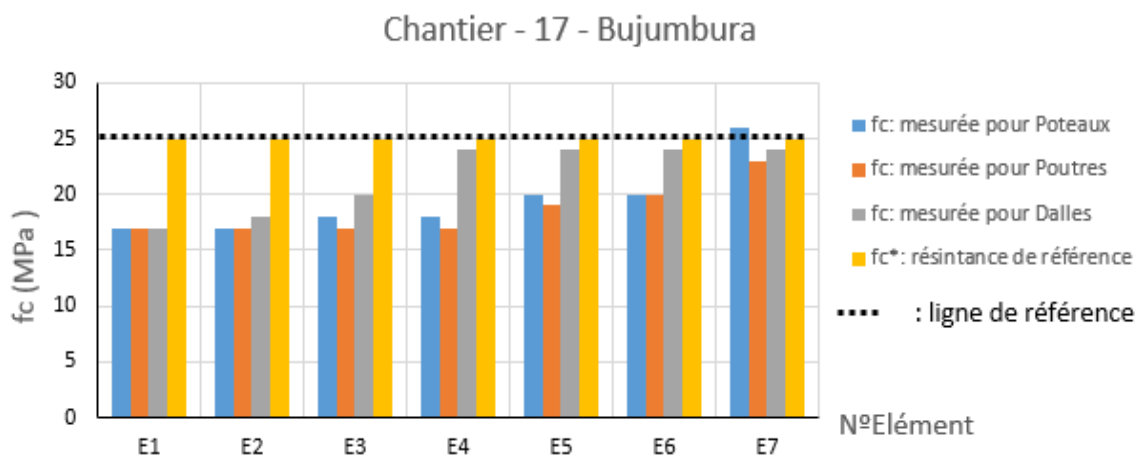
Pour le dix-septième chantier étudié, 100% des poutres et panneaux de dalles testes ont une résistance en compression du béton inférieure a la valeur normative. Aussi 98% des poteaux ont une résistance en compression du béton inférieure à la résistance normative en compression (Figure 3.21).

Figure 3.21 – Résistances à la compression mesurées sur les éléments structuraux du bâtiment d'étude numéro (17) dans la province de Bujumbura.

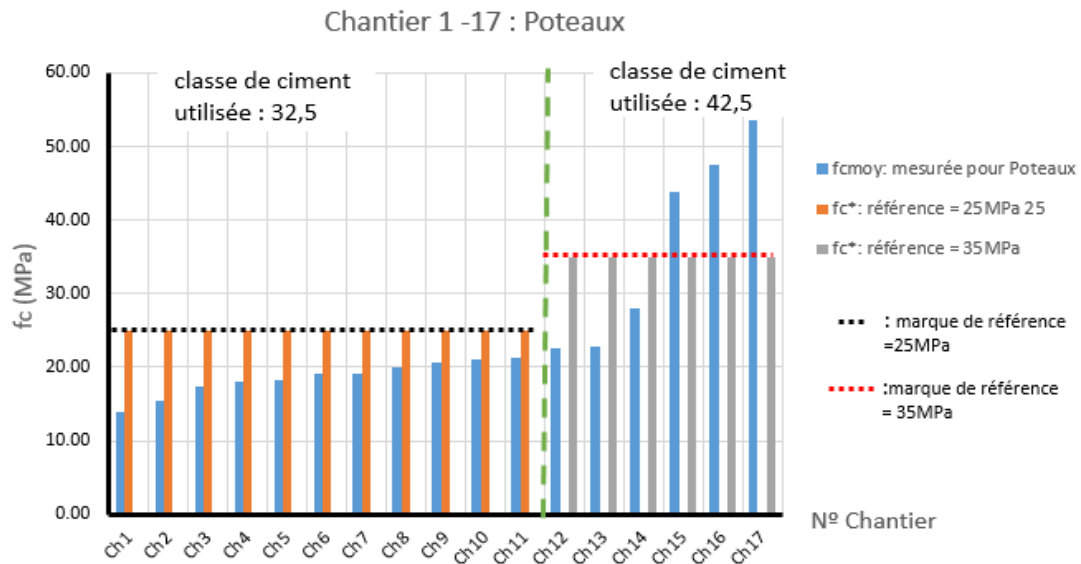
D'une façon globale, les résultats obtenus peuvent être représentés par le diagramme (Figure 3.22) suivant pour les poteaux.

Figure 3.22 – Diagrammes des résultats globaux des résistances en compression du béton des poteaux testés et selon la classe de ciment utilisé pour la fabrication des bétons.

Nous constatons globalement donc que 88% des poteaux testés au cours de cette étude ont des résistances en compression du béton inférieures aux résistances normatives respectivement aux classes des ciments utilisés. Aussi par le diagramme des résultats globaux pour les poutres (Figure 3.23), nous constatons aussi que 82% des poutres testés ont des résistances en compression du béton inférieures aux résistances normatives respectivement aux classes des ciments utilisés.

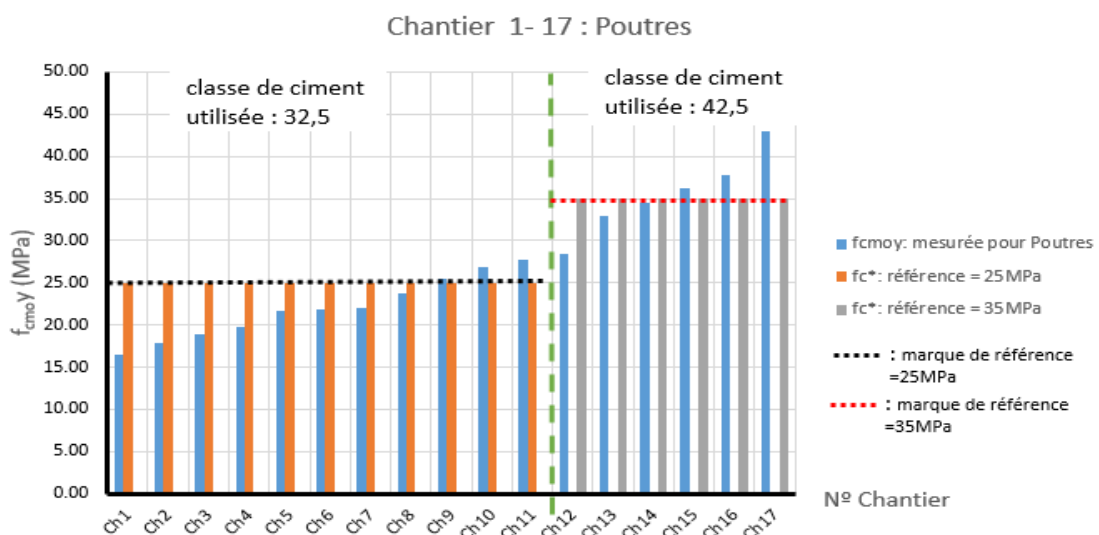
Figure 3.23 – Diagrammes des résultats globaux des résistances en compression du béton des poutres testées et selon la classe de ciment utilisé pour la fabrication des bétons.

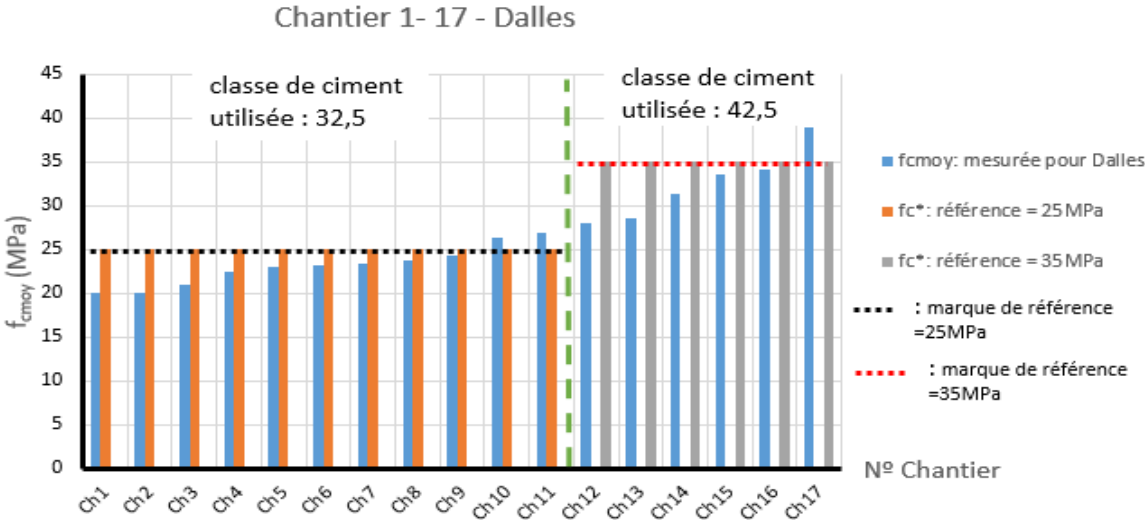
Quant aux dalles, nous constatons que plus de 82% des panneaux de dalles testés ont une résistance en compression du béton inférieure à la résistance normative du béton en compression respectivement aux classes de ciment utilisées pour la fabrication de ce béton (Figure 3.24).

Figure 3.24 – Diagrammes des résultats globaux des résistances en compression du béton des panneaux de dalles testés et selon la classe de ciment utilisé pour la fabrication des bétons.

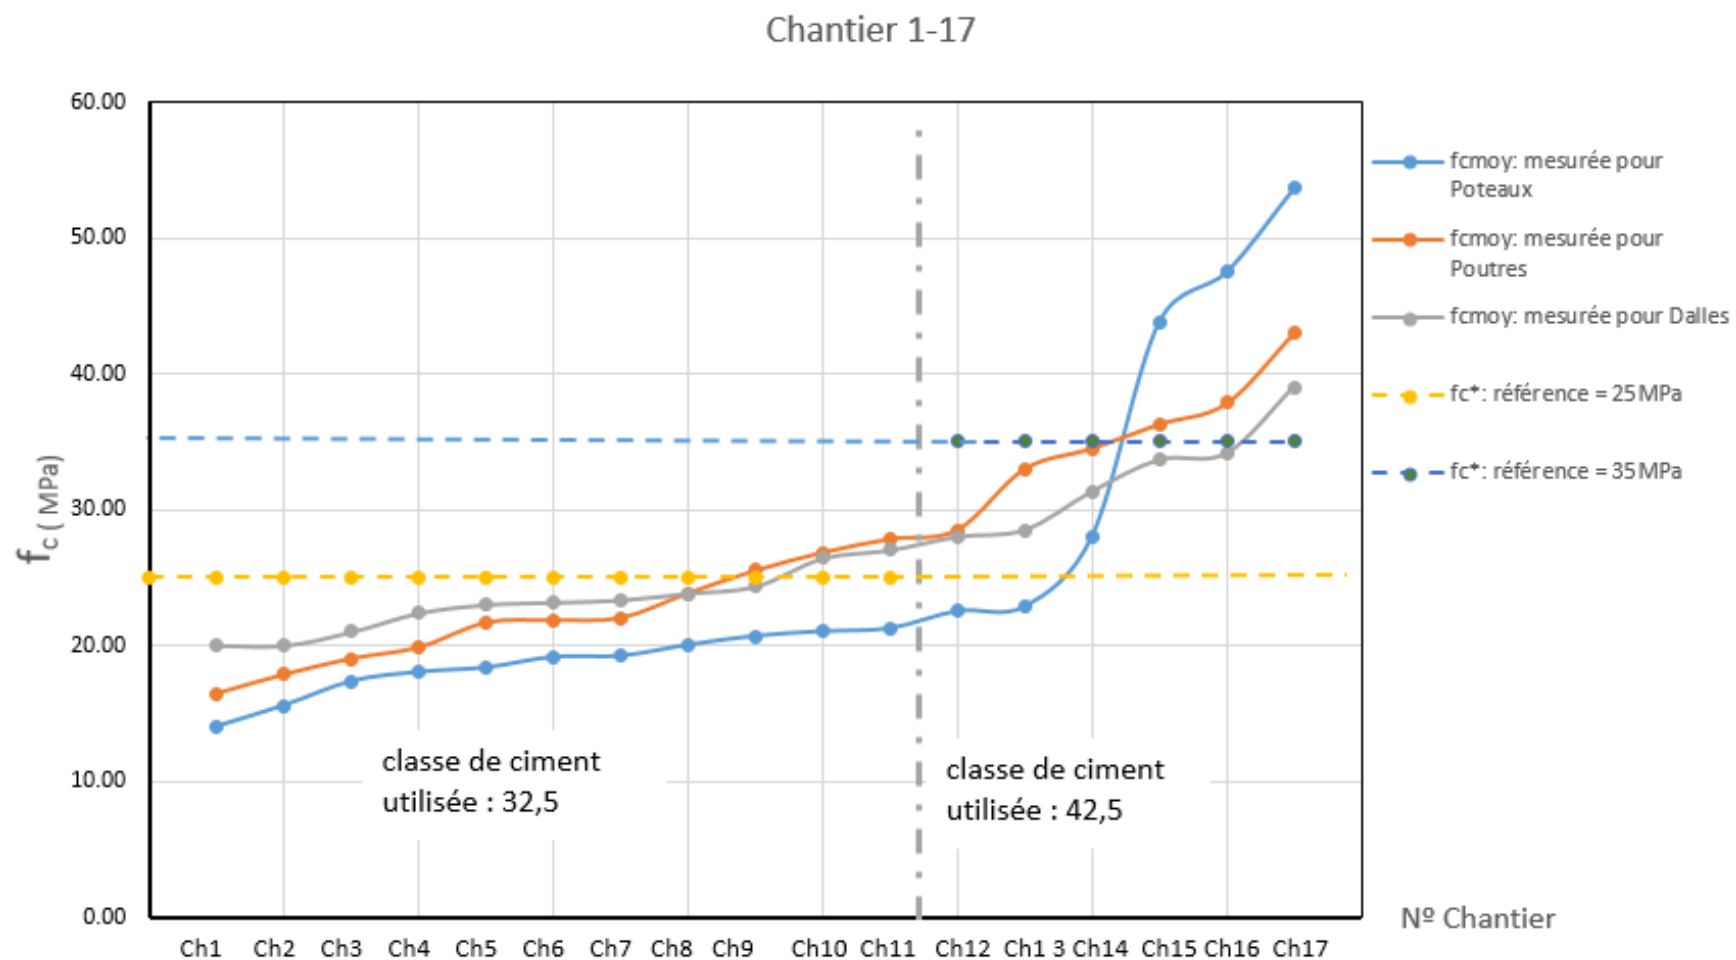
Finalement, les résultats obtenus et évoqués ci-haut peuvent être facilement interprétés avec le diagramme synthèse (Figure 3.25) suivant :

Figure 4.25 – Diagramme-synthèse des valeurs moyennes des résistances en compression du béton des éléments structuraux des 17 bâtiments ayants fait objets d'études.
