Etude des quartiers non planifiés du nord-est de la ville de Bujumbura : cas des quartiers Winterekwa, Nyabagere, Muyaga, Gihosha rural, Mugoboka, Sororezo rural et Rweza-Kibuye

MANIRAKOZE, Edouard

UB, FACULTE DES LETTRES ET SCIENCES HUMAINES

Mémoire présenté et défendu publiquement en
vue de l'obtention du diplôme de Master en
Sociétés, Pouvoirs, Territoires et Développement
durable

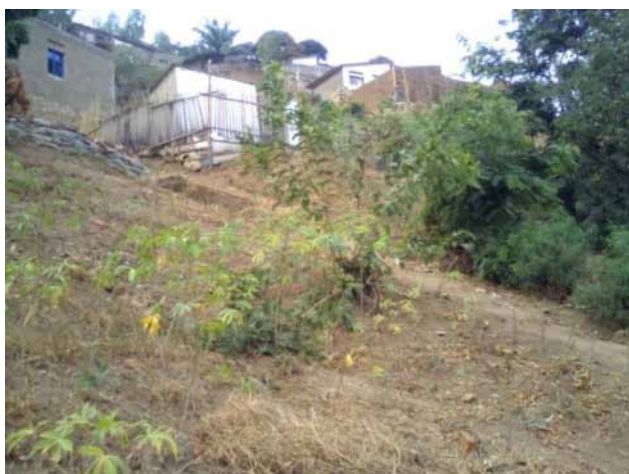
Photo 1: Des maisons vulnérables érigées sur une forte pente sur le flanc de la colline
(Source : Cliché Auteur, le22/08/2021)

L'habitat qualifié de semi-urbain et peu concentré couvre les quartiers Sororezo rural, Rweza - Kibuye et les parties à fortes pentes des quartiers Winterekwa, Nyabagere, Muyaga et Gihosha rural. Les maisons, parfois de qualité médiocre se trouvent perchées sur les flancs des collines constitutifs de ces quartiers malgré l'ampleur et la longueur de la pente (**voir photo 1**)

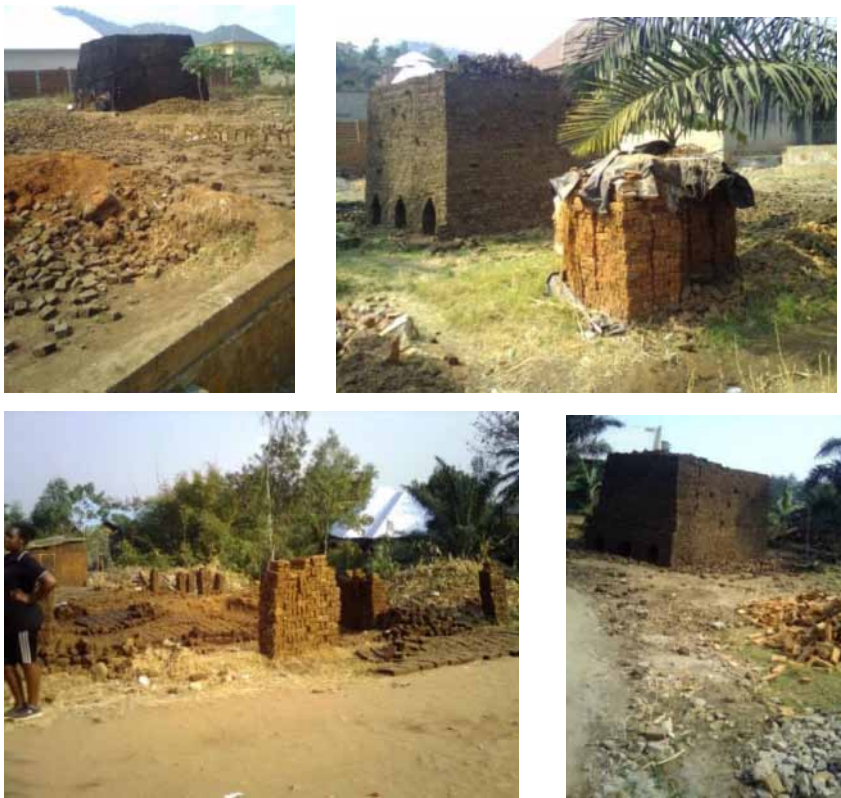
Dans la partie à faible pente, on y trouve des formations alluviales à dominance sablo-argileuses. Ceci explique d'ailleurs l'existence des briqueteries artisanales surtout le long de la rivière Nyabagere qui sépare le quartier Nyabagere et Muyaga. La fréquence de ces briqueteries artisanales a valu au quartier Nyabagere le nom de « Kumatafari ».

Photo 2: Les briqueteries artisanale dans les quartiers Nyabagere et Muyaga

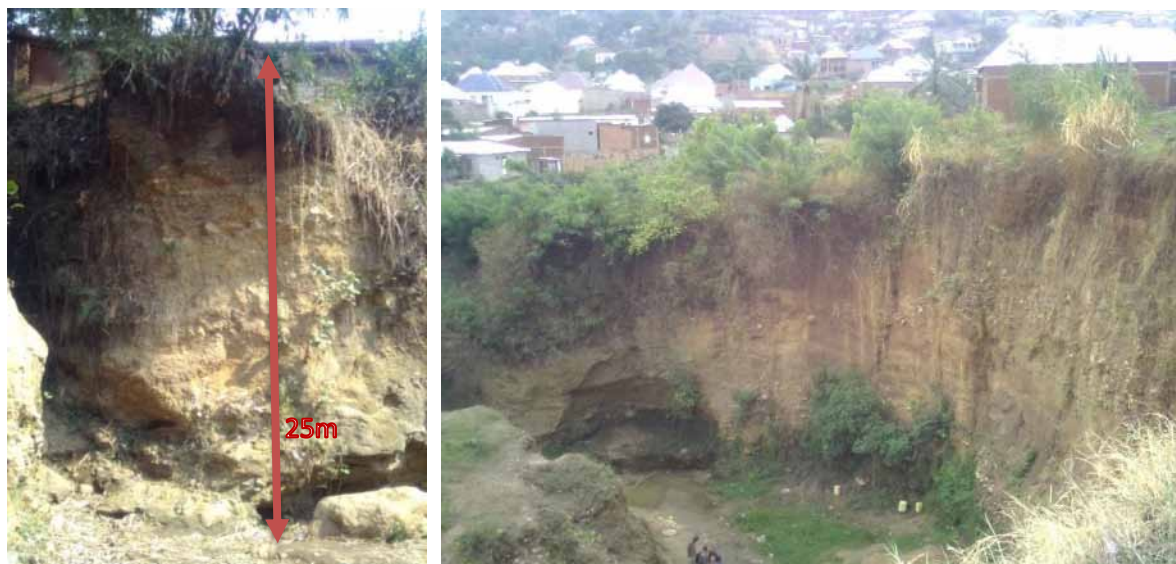
Les différentes phases d'alluvionnements sont observables sur les talus des berges des rivières Nyabagere et Kamenge qui marquent respectivement les limites nord et sud du site de Muyaga. Elles approfondissent leurs lits et leurs divagations exposent le site à des effondrements qui prennent de plus en plus de l'ampleur.

Photo 3 : Les menaces de la Nyabagere sur les sites des quartiers Muyaga et Nyabagere.

Ainsi le quartier Winterekwa est principalement menacé par la Nyabagere, le torrent Cari et Nyamanogo, au moment où le quartier Nyabagere est sous menace permanente du torrent Cari, son affluent Nyakabugu et la Nyabagere au sud qui est aussi la principale menace pour le quartier Muyaga (Voir **Photos 3 et 4**).

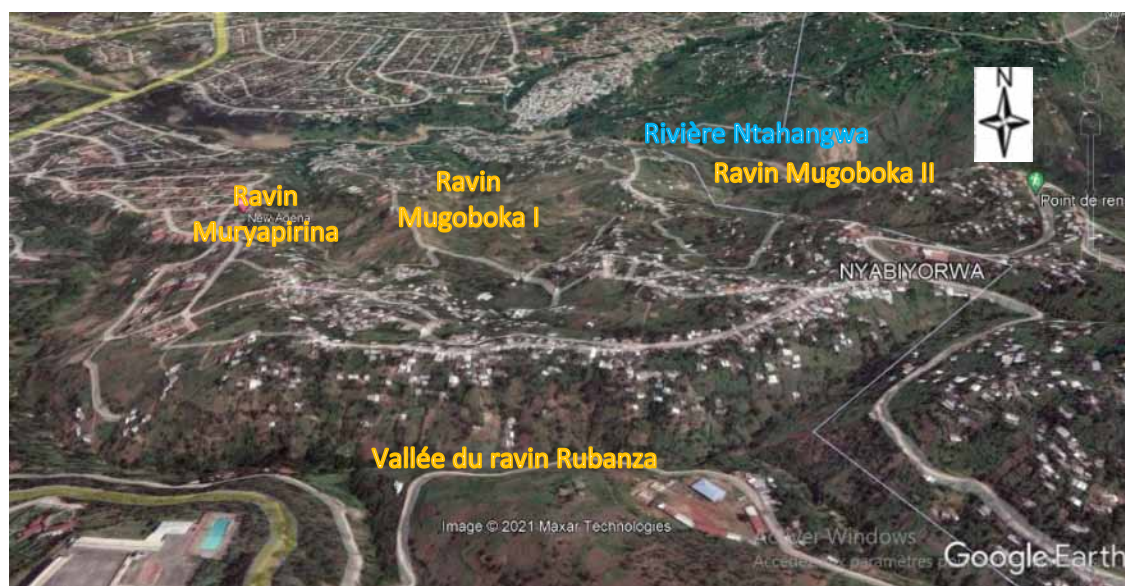
Figure 10 : Le site des quartiers Mugoboka et Sororezo rural sous menace permanente de ravinement (Source : Image google earth du 25/10/2021)

Les quartiers Mugoboka et Sororezo rural se développent sur le versant même des Mirwa. Il s'agit d'un site très instable et très accidenté en raison de la raideur de la pente auquel s'ajoute les actions de l'homme responsables de son ravinement.

On dirait une ligne de crête avec des interfluves aux vallées encaissées. Le site est d'autant plus vulnérable que la densification de son occupation renforce le phénomène de l'érosion et ainsi l'agressivité des ravins.

Selon cet auteur, l'urbanisation moderne s'est développée de façon débordée voire irresponsable, sans tenir compte des particularités naturelles des sites périphériques beaucoup moins favorables que le site d'origine (...). Elle a notamment aggravé la vulnérabilité des zones dangereuses connues et a même créé de nouvelles zones dangereuses. Si on en croît alors cet auteur, ce qu'il affirme est aussi observable dans notre zone d'étude. A Rweza-Kibuye, des maisons précaires s'entassent sur une très forte pente avec des vallées très encaissées des rivières Gasenyi, son affluent Ndumbwa et Muha (**voir figure 10 et photo16**).

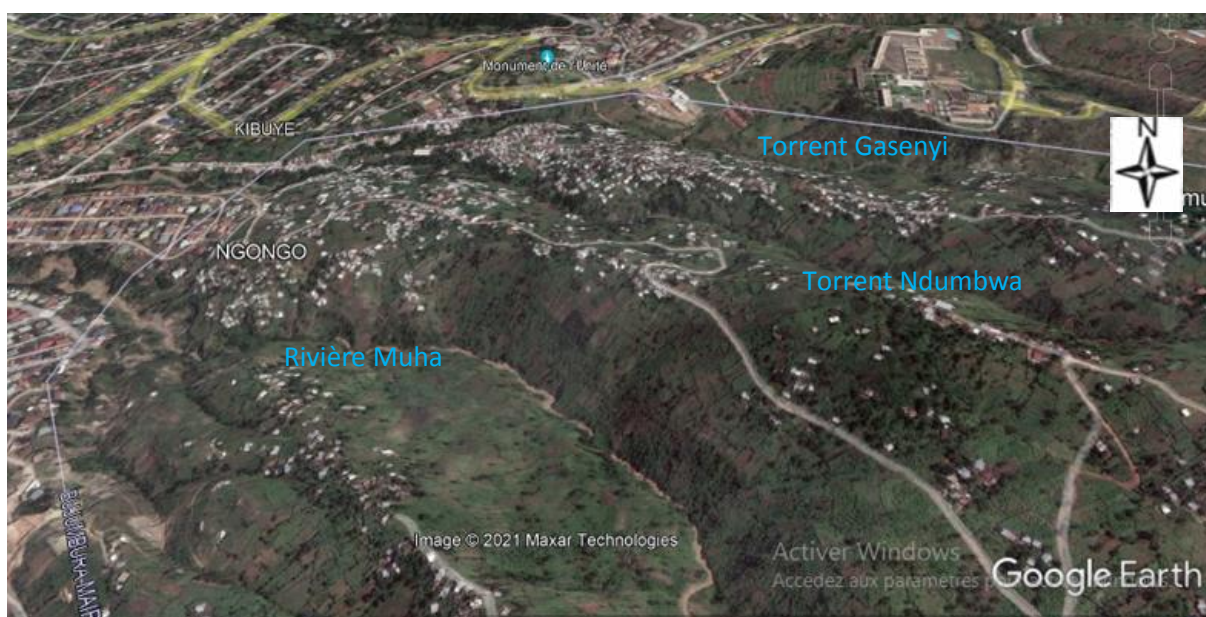
Figure 11: Des pentes raides et longues du site de Rweza et Kibuye (Source : Image Google Earth du 25/10/2021)

Le site du quartier Rweza-Kibuye correspond au prolongement du versant de la colline kavumu sur le versant occidental des Mirwa. Il s'agit d'une zone marquée par un puissant travail de l'érosion. Cette érosion décrit des interfluves aux vallées encaissées occupées par les rivières Muha, Gasenyi et son affluent Ndumbwa.

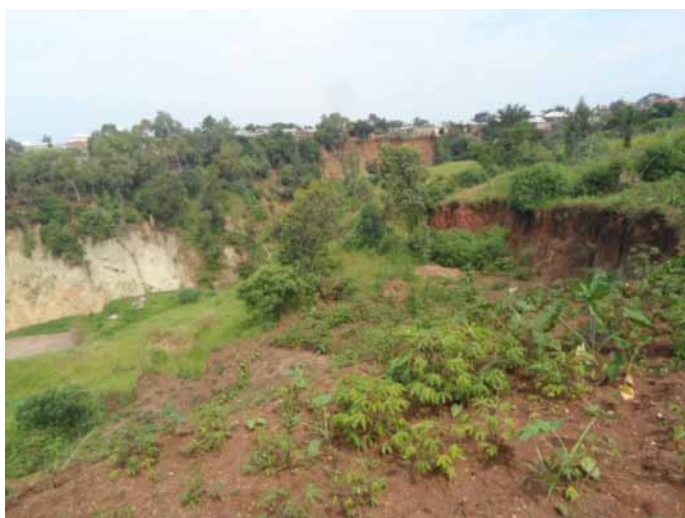
Des torrents secondaires prennent de l'ampleur et se transforment en ravin très agressifs. C'est le cas des petites rivières Gicaca, Gihosha, Nyenzari et Ndagano qui menacent le quartier Gihosha rural par les multiples effondrements des talus de leurs berges.

Photo 4: Glissement des berges du torrent Nyenzari à Gihosha rural (Source : cliché auteur. photos prise le 08/01/2022)

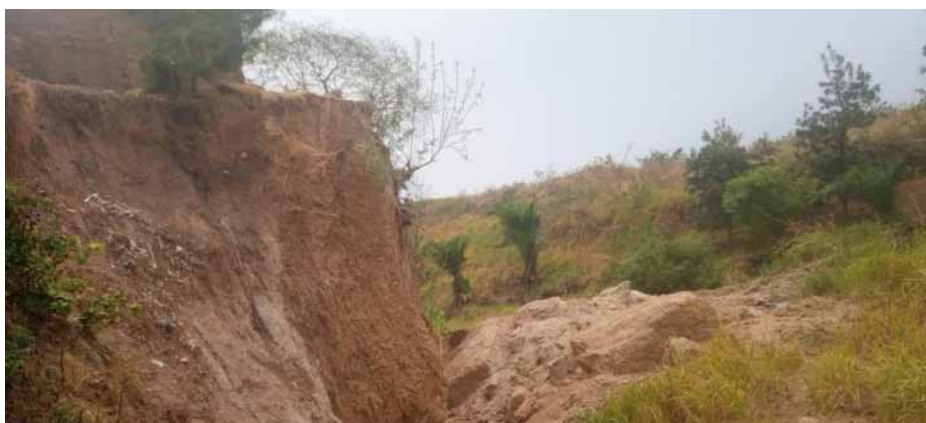
Le ravin dénommé Muryapirina par exemple longe le quartier Sororezo rural d'est en ouest et marque la frontière entre les quartiers Sororezo, Mutanga sud et Mugoboka. L'effondrement des talus de ses berges menace gravement les quartiers.

Photo 5: Ravin Muryapirina à Sororezo (Source : Cliché Auteur : Photo prise le 21/08/2021)

Les glissements qu'il suscite expliquent en partie le phénomène de fissuration qui se généralise à Sororezo. Lors de ma descente sur terrain le 21/08/2021, un propriétaire de maison dans la localité m'a signalé qu'aucune maison sur les collines Gisekuro et Kamabuye ne porte de fissure. Même celles qui visiblement sont construites en matériaux durables sont aussi touchées (**voir photo 8**).

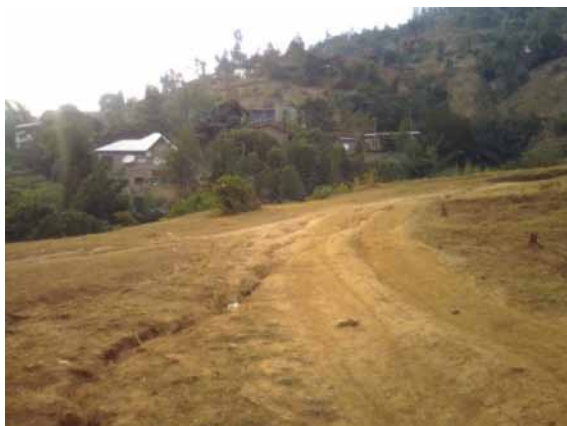
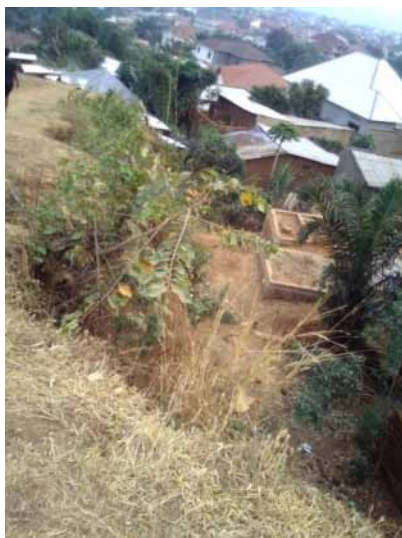
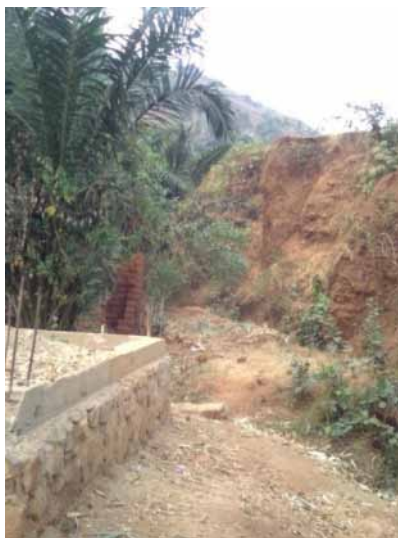
Les sites dominant les lits de ces cours d'eau et ravins par des talus actifs (ou subactuel) qui dépassent par endroit dix mètres, conférant ainsi aux vallées de ces cours d'eaux une topographie de ravins. L'évacuation des eaux usées provenant des ménages vers les rivières renforcent la vulnérabilité des talus de leurs berges.

Photo 6: Densification de l'habitat et croissance des ravins sur la forte pente de la colline Gicaca à Gihosha rural (Source : Cliché auteur : Photo prise le 29/07/2021)

A Sororezo rural, le ravin Muryapirina qui sépare les collines Gisekuro et Kamabuye en amont et les quartiers Sororezo, Mutanga sud et Mugoboka I en aval menace gravement les quartiers. Un phénomène de fissuration touche de plus en plus de maisons surtout qu'elles sont construites au bord des talus des ravins sur une forte pente et les autres dans le ravin même (**voir photos 6 et 10**).

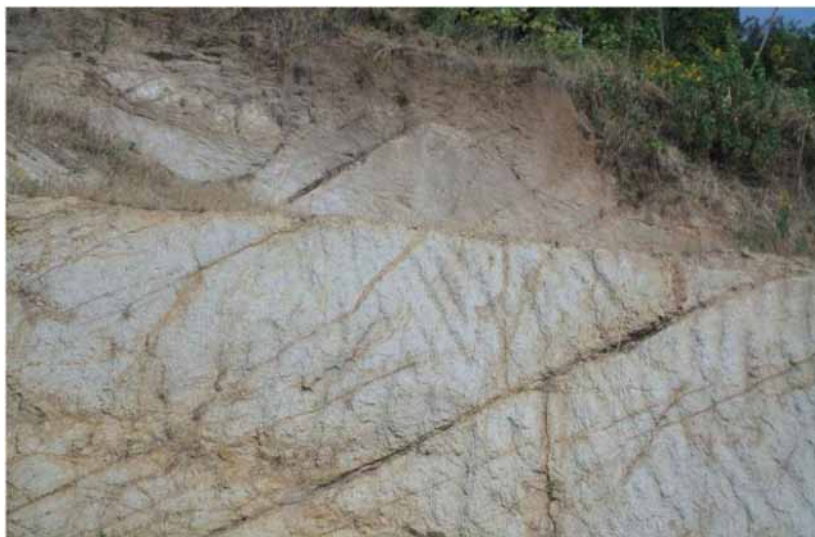
Cela s'est accompagné par des conséquences majeures dont la fréquence des mouvements sismiques dans la zone du rift et spécialement autour de Bujumbura, la fracturation des roches depuis l'échelle des minéraux, la forte intensité des zones de faiblesse exploitées par l'altération différentielle, l'encaissement des vallées et des ravins de fractures avec les pentes longues et raides, etc.

La nature des roches des Mirwa, classées généralement dans la catégorie des roches tendres en milieu tropical chaud et humide favorise la généralisation des mouvements de terrain, comme les glissements de terrain, les éboulements, les effondrements, les affaissements, les solifluctions, etc.

Photo 7 : Fracturation des roches gneissiques dans une fondation d'une maison à Kiriri

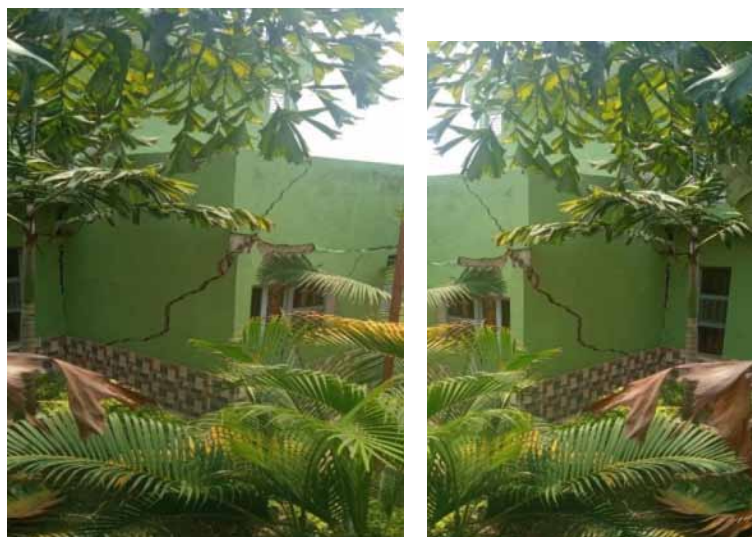
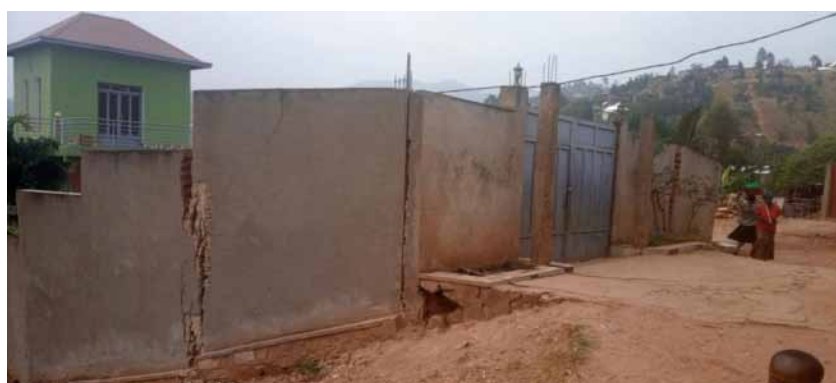
A Sororezo par exemple, on constate une généralisation des fissures du sol qui sont en train de détruire systématiquement des maisons.

Au cours de mes descentes sur le terrain, j'ai recensé 83 maisons qui portent des fissures inquiétantes sur les sous collines de Gisekuro et Kamabuye à Sororezo rural.

Un élu collinaire qui habite la localité nous a confié que le site est très instable. Il a renchéri que ce n'est pas nécessaire de compter les maisons avec des fissures car souligne-t-il, toutes les maisons de la localité en portent. Les habitants sont déjà habitués à des éventuelles corrections si la fissure n'est pas de grande ampleur.

Photo 8 : Fissuration du sol et des maisons à Sororezo (Source : Cliché auteur ; photo prise le 21/08/2021)

Des phénomènes de fissuration menacent et détruisent des maisons à Sororezo rural (**voir Photo 8**) et à Winterekwa (**voir Photo 11**).

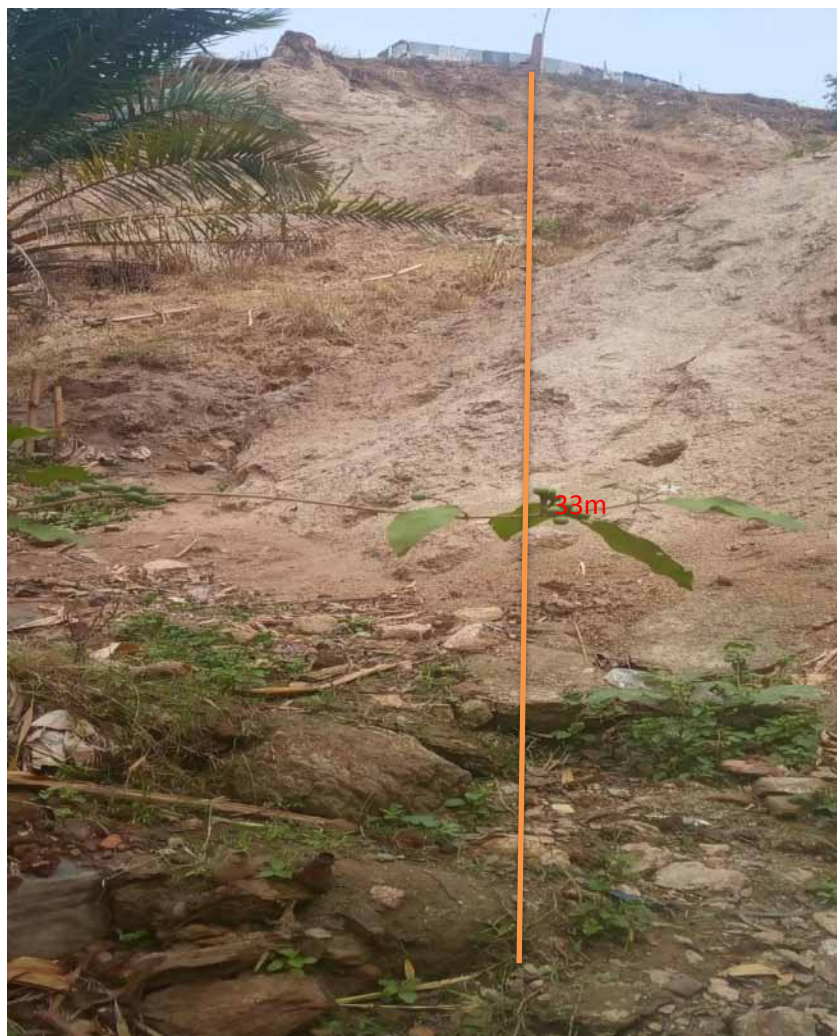
Le ravin dénommée « Muryapirina » occasionne des éboulements, des effondrements des maisons et des glissements de terrains sur ses deux rives.

Les dégradations auxquelles fait face le bassin versant de ce ravin font que ce ravin approfondisse son lit avec des talus pouvant facilement dépasser 30m de hauteur.

Photo 9 : Talus de la rive gauche du ravin Muryapirina à Sororezo (Source : Cliché Auteur ; Photo prise le 21/08/2021)

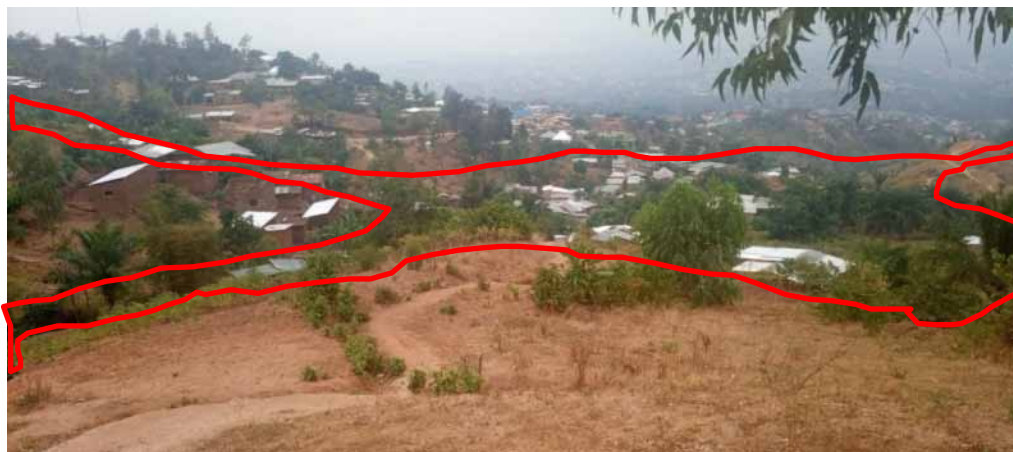
Le phénomène de fissuration des maisons s'explique aussi par le fait que certaines maisons sont construites dans le lit majeur d'un ravin encore actif. C'est ce même ravin Muryapirina qui élargit ses berges vers son cours moyen jusqu'à ce que les habitants y érigent des maisons. Il est fort visible que la culture du risque n'est pas encore d'actualité dans ces localités.

Photo 10 : Des maisons construites dans un ravin à Sororezo (Source : Cliché Auteur ; Photo prise le 21/08/2021)

L'occupation est récente, beaucoup de maisons sont encore en construction et certaines en matériaux durables. Le site est instable en raison de la forte pente. Les ravins se multiplient et certaines habitations y sont érigées (**voir photo 10**).

Malgré ces catastrophes qui frappent durement les quartiers occupés de manière spontanés, ces derniers ne cessent de croître et cette fois-ci sur des espaces plus vulnérables. Des quartiers entiers sont construits dans les lits des ravins (**voir aussi Photo 10**).

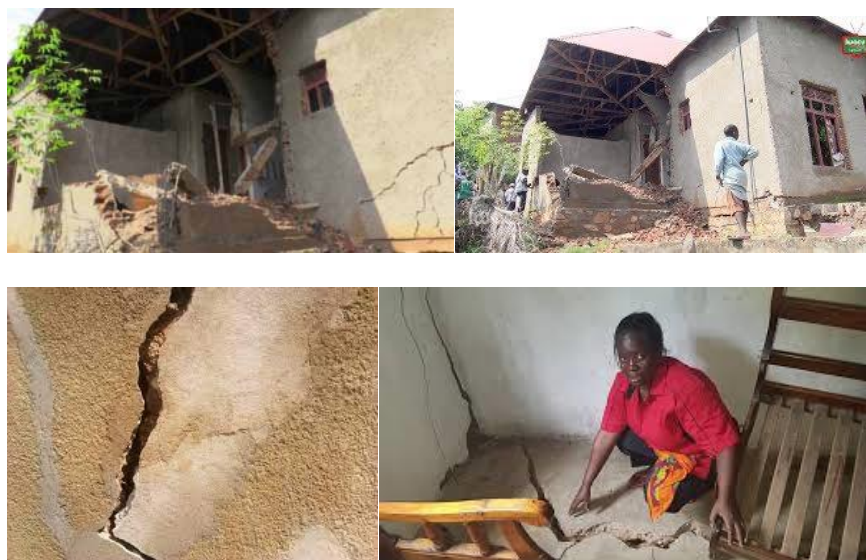
Le quartier Winterekwa fut aussi le théâtre d'un phénomène inquiétant de fissuration du sol ayant occasionné des destructions des maisons en 2016. Un élu local de la localité m'a signalé qu'au mois de mars 2016, 38 maisons ont été complètement détruites. Un phénomène de fissuration étrange, souligne-t-il a touché le site jusqu'à ce que l'eau jaillisse à travers les fissures.

Photo 11: Fissuration du sol et destruction des maisons à Winterekwa (Source : ABP 26/03/2016)

De plus, le quartier Winterekwa fut touché par un phénomène de fissuration qui a occasionné des destructions des maisons. Trente-huit maisons furent complètement détruites en mars 2016 (voir photo 11).

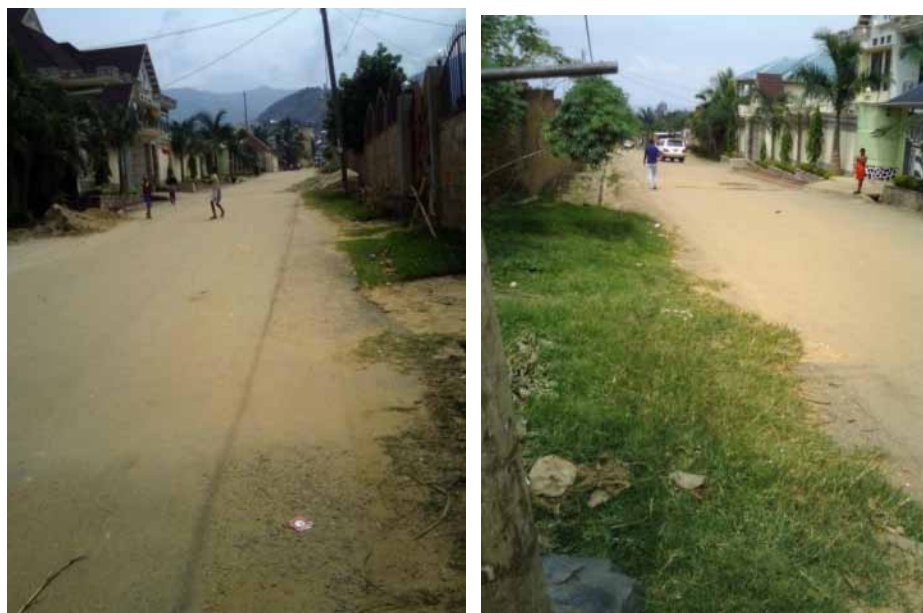
C'est le cas de Gihosha rural où on trouve une piste goudronnée sur une longueur de 250m entretenue par les populations limitrophes.

Photo 12: Une route goudronnée par les particuliers à Gihosha rural (Source : Cliché Auteur, photo prise le 01/11/2021)

De très belles villas en étage font ici leurs apparitions et se multiplient à Winterekwa, Nyabagere, Muyaga et à Gihosha rural. Certains propriétaires s'entendent pour doter leurs localités des voies de dessertes avec des canaux d'évacuation des eaux usées et pluviales. Certains arrivent même à mettre du goudron ou des pavés sur de petits tronçons desservant leurs parcelles (**voir photo 12**).

La durabilité de ces pistes est d'autant mise en cause qu'elles évacuent des grosses quantités d'eaux pluviales qui se concentrent très rapidement en raison de la densité des maisons ainsi que de la forte pente du site. Certains propriétaires s'efforcent pour ériger des caniveaux et même mettent du goudron (**voir Photo 12**) tout au long de leurs parcelles, mais rares sont les pistes disposant de deux caniveaux en continu.

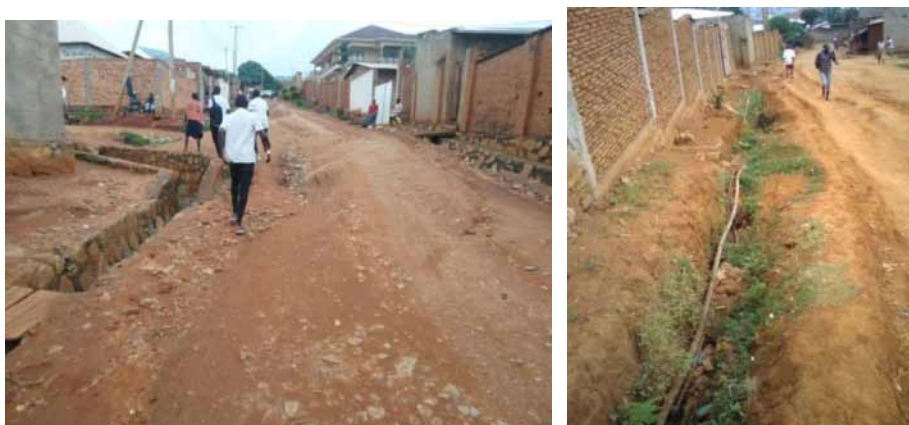
Dans ces quartiers, les habitants s'efforcent de mettre en place des pistes carrossables même si leur état et leur praticabilité laisse à désirer. Certaines pistes sont tracées suivant la ligne de la plus forte pente, sans caniveaux, alors que c'est par là que transitent les eaux usées et pluviales ainsi que les tuyaux qui desservent les quartiers en eau potable.

Photo 13 : Route tracée suivant la ligne de la plus grande pente à Winterekwa (Source : Cliché Auteur ; Photo prise le 09/12/2021)

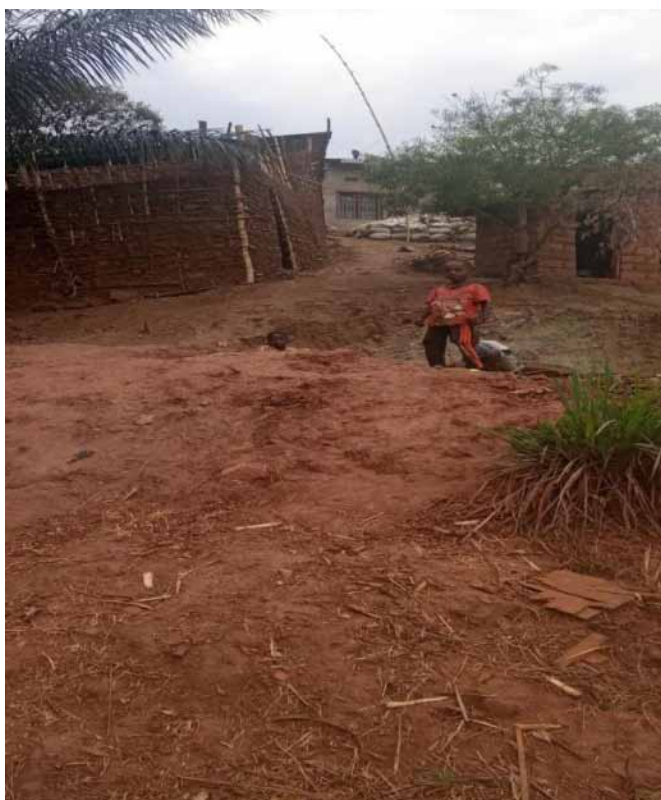
Pour le logement en matériaux non durs, on utilise, pour la construction, des matériaux locaux et naturels. En effet, les murs sont érigés en bois ou en briques adobes revêtus en mortiers de terre ou pas aussi bien à l'extérieur qu'à l'intérieur (**voir aussi photo 15**).

Photo 16 : Logements en matériaux végétaux sur le flanc de la colline Gisekuro à Sororezo rural (Source : Cliché Auteur, Photo prise le 21/08/2021)

La charpente est généralement faite de troncs légers d'eucalyptus pour la toiture, de matériaux de récupération ou de tôles galvanisées. La fondation est presque inexistante. Même quand elle existe, elle est peu profonde.

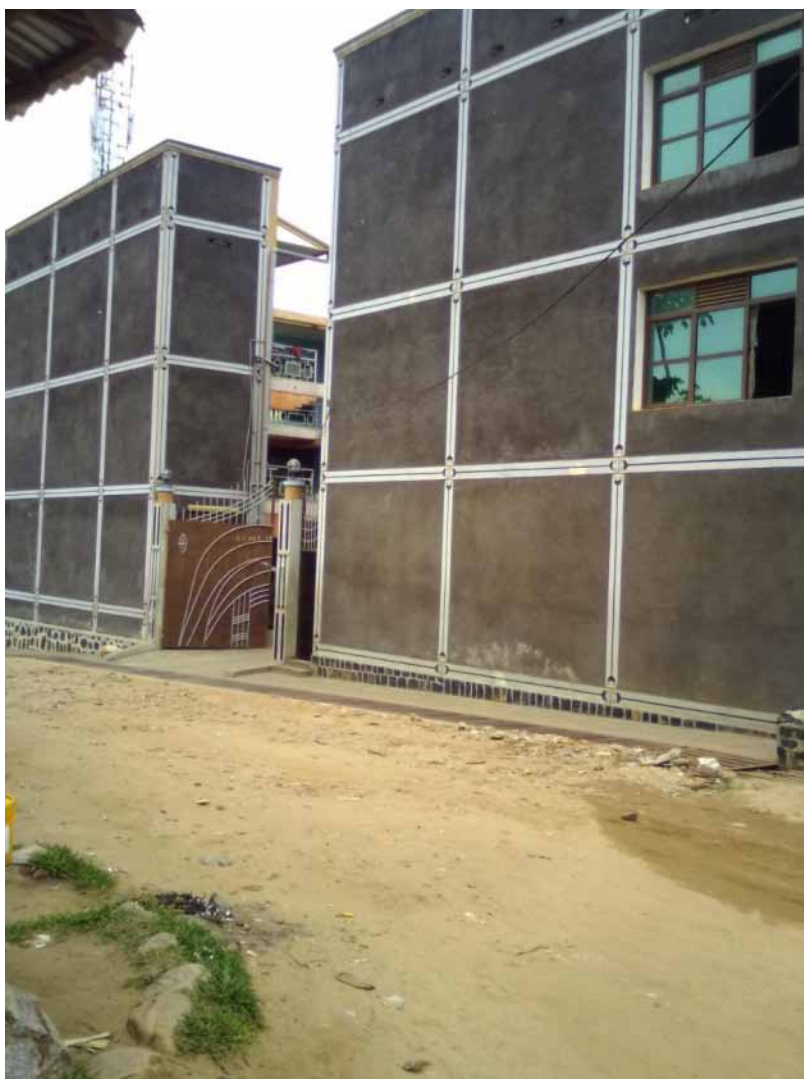
Ainsi, des propriétaires non-résidents font ériger des maisons de grande valeur dans les quartiers périphériques non planifiés pour des raisons commerciales. Par exemple, l'immeuble sur la photo ci-contre dispose de 12 appartements de trois pièces (deux chambres+ salon) pour des locataires.

Photo 18: Un grand immeuble pour des locataires à Muyaga (Source : Cliché Auteur, Photo prise le 01/11/2021)

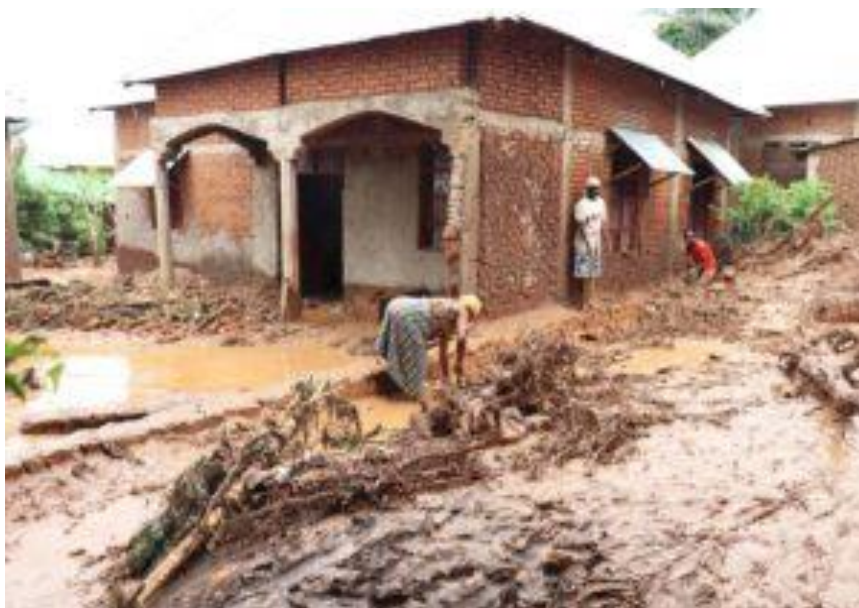
- A Winterekwa et Nyabagere, le dernier bilan recensé par la municipalité fait état de 14 décès, 33 blessés, 49 maisons partiellement détruites et 57 maisons totalement détruites et 132 maisons inondées qui sont dans un état précaire et qui risquent de s'écrouler.

Photo 21 : Destruction des maisons par les inondations de Cari (Source : Journal Burundi Eco, photo prise le 23/12/2019)

En 2019, l'inondation suite aux débordements du torrent Cari a détruit 219 ménages avec plus d'autres dégâts matériels et humains dans les quartiers Winterekwa et Nyabagere (**voir Photo 21**). On voit clairement que les quartiers non planifiés et surtout ceux de notre étude sont de plus en plus vulnérables et donc très exposés à l'érosion et aux inondations.

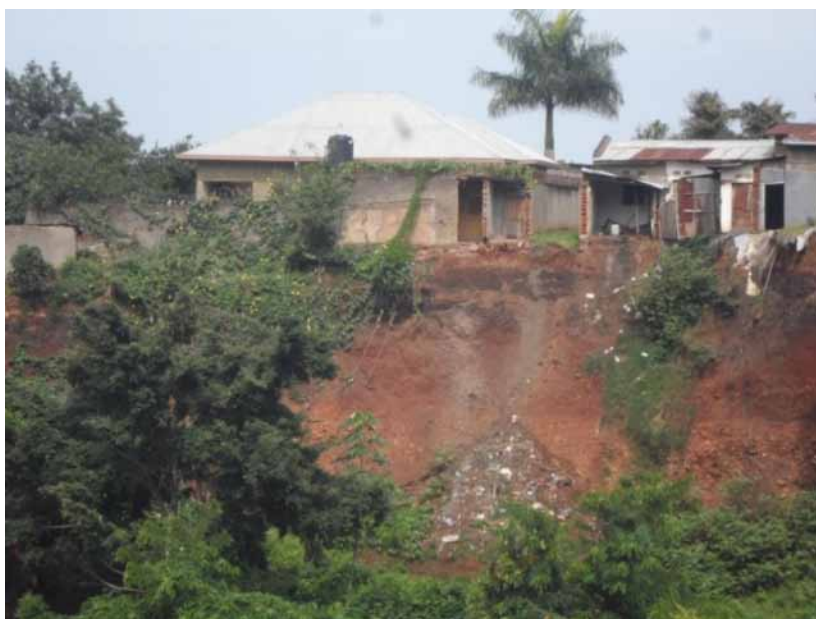
A Winterekwa par exemple, les fissures étaient profondes jusqu'à atteindre la nappe. Cela n'a pas pourtant empêché les propriétaires à y reconstruire leurs maisons. Beaucoup de maisons de grande valeur sont perchées sur des ravins profonds et encore actifs. Cela n'inquiète pourtant pas les habitants qui continuent à mettre en valeur des parcelles à forte exposition. Le ravin Nyenzari menace de destruction un grand nombre de maisons à Gihosha rural.

Photo 23 : Destruction des maisons par le ravin Nyenzari à Gihosha rural (Source : Cliché Auteur, Photo prise le 08/01/2022)

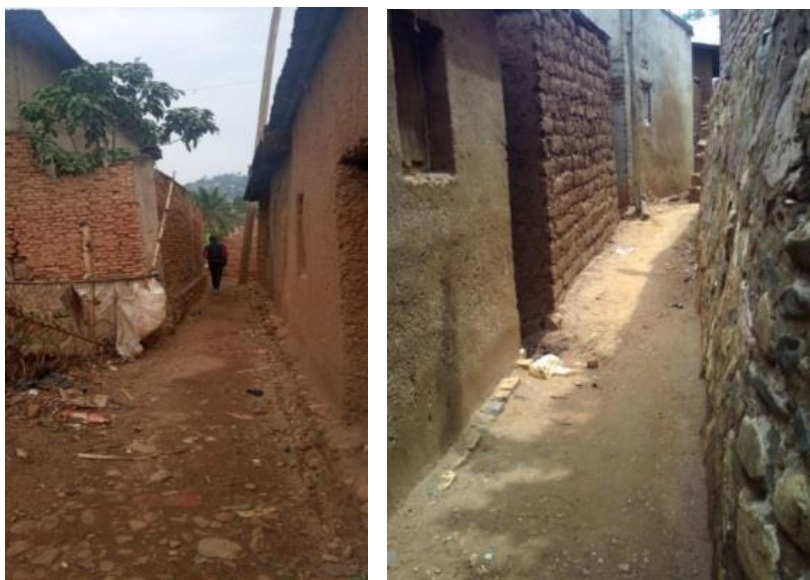
A l'état actuel, il serait difficile voire absurde de parler de voirie urbaine dans les quartiers Winterekwa, Nyabagere, Muyaga, Mugoboka, Sororezo rural et Rweza- Kibuye. Il s'agit des quartiers en grande partie enclavés et difficilement accessibles. Ils sont souvent desservis par un réseau de sentiers qui empruntent le tracé des parcelles ; elles-mêmes occupées de façon désordonnée.

Photo 24: Les sentiers à Sororezo (photo de gauche) et à Gihosha rural (photo droite)
(Source : Cliché Auteur, Photo prise le 21/08/2021)

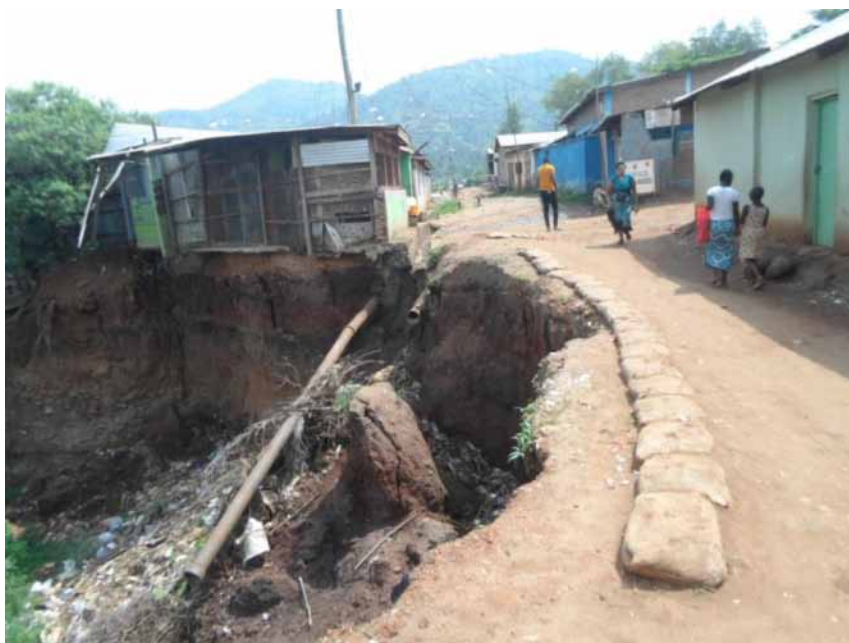
L'unique route qui lie le quartier Mugoboka à Mutanga sud est en cours de destruction suite à la dynamique fluviale de la Ntakangwa. Il s'agit du prolongement de l'avenue Sanzu du quartier Mutanga sud qui, lui-même fut coupée par les agressions de la Ntakangwa avant sa réhabilitation en 2018. Jusque-là, Mugoboka n'était accessible qu'à pieds.

Photo 25: L'unique route de Mugoboka menacée d'écroulement (Source : Cliché Auteur ; Photo prise le 08/01/2022)

La dynamique fluviale de la Ntakangwa menace de destruction l'unique route qui essaie de désenclaver même difficilement le quartier Mugoboka (**voir photo25**).

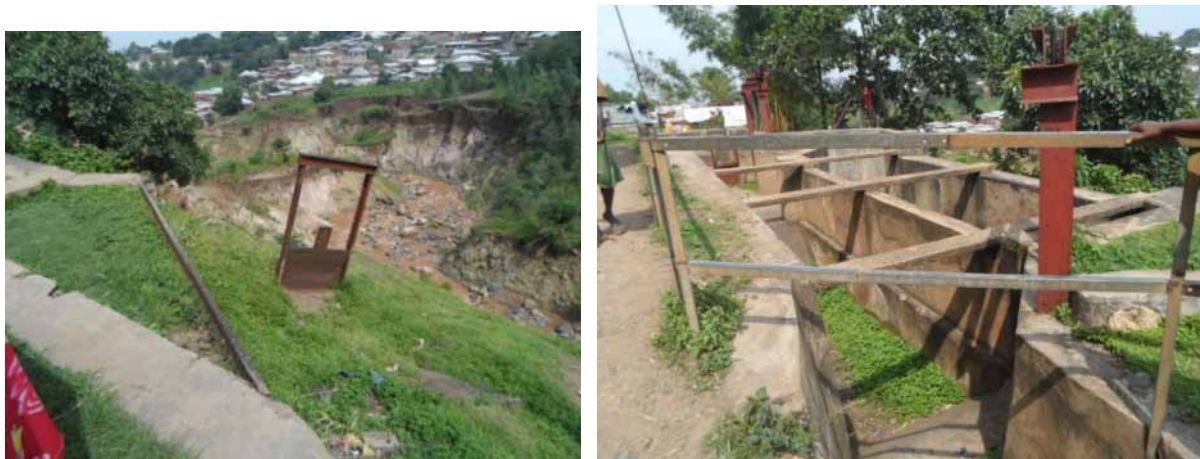
Cette même rivière a détruit les installations de captage et de traitement des eaux de la REGIDESO. Ce centre de traitement ne fonctionne plus car la route qui menait jusque-là a été emporté par la dynamique fluviale de la Ntahangwa, de même que certaines installations de ce centre.

Photo 26 : Centre de captage et de traitement des eaux de la REGIDESO (Source : Cliché Auteur ; Photo prise le 08/01/2022)

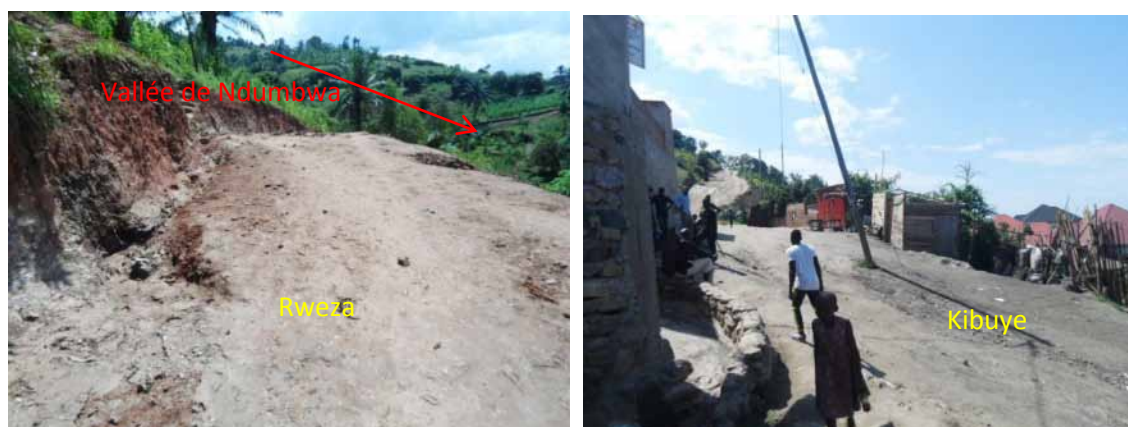
C'est aussi le cas pour les quartiers Rweza et Kibuye. Les pistes carrossables y sont totalement absentes. La population s'efforce difficilement de tracer une piste qui part du site Sahaba du quartier Gatoke à l'ouest du quartier Kibuye. Cette piste essaie de joindre par l'est le quartier Rweza qui jusqu'ici ne dispose même pas d'une piste cyclable. Elle éprouvera cependant de sérieuses difficultés pour construire un pont sur le torrent Ndumbwa dont la vallée est très encaissée.

Photo 27 : Traçage par la population d'une piste carrossable à Rweza-Kibuye (Source : Cliché Auteur ; Photo prise le 10/12/2021)

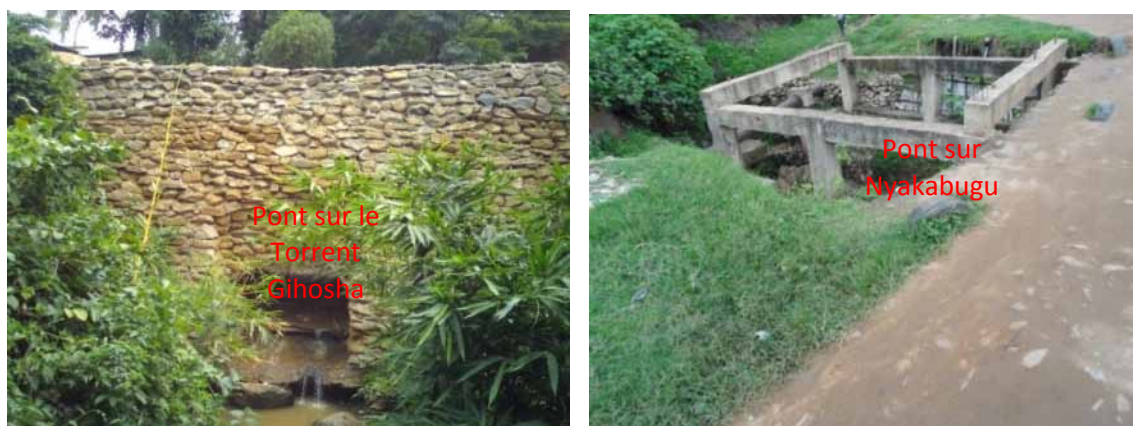
Les habitants du quartier Nyabagere tentent d’ériger un pont sur le torrent Nyakabugu, de même que ceux du quartier Gihosha rural sur le torrent Gihosha afin de permettre la circulation automobile

Photo 28: Des ponts en cours de construction par les habitants (Source : Cliché auteur, Photo prise le 08/12/2021)

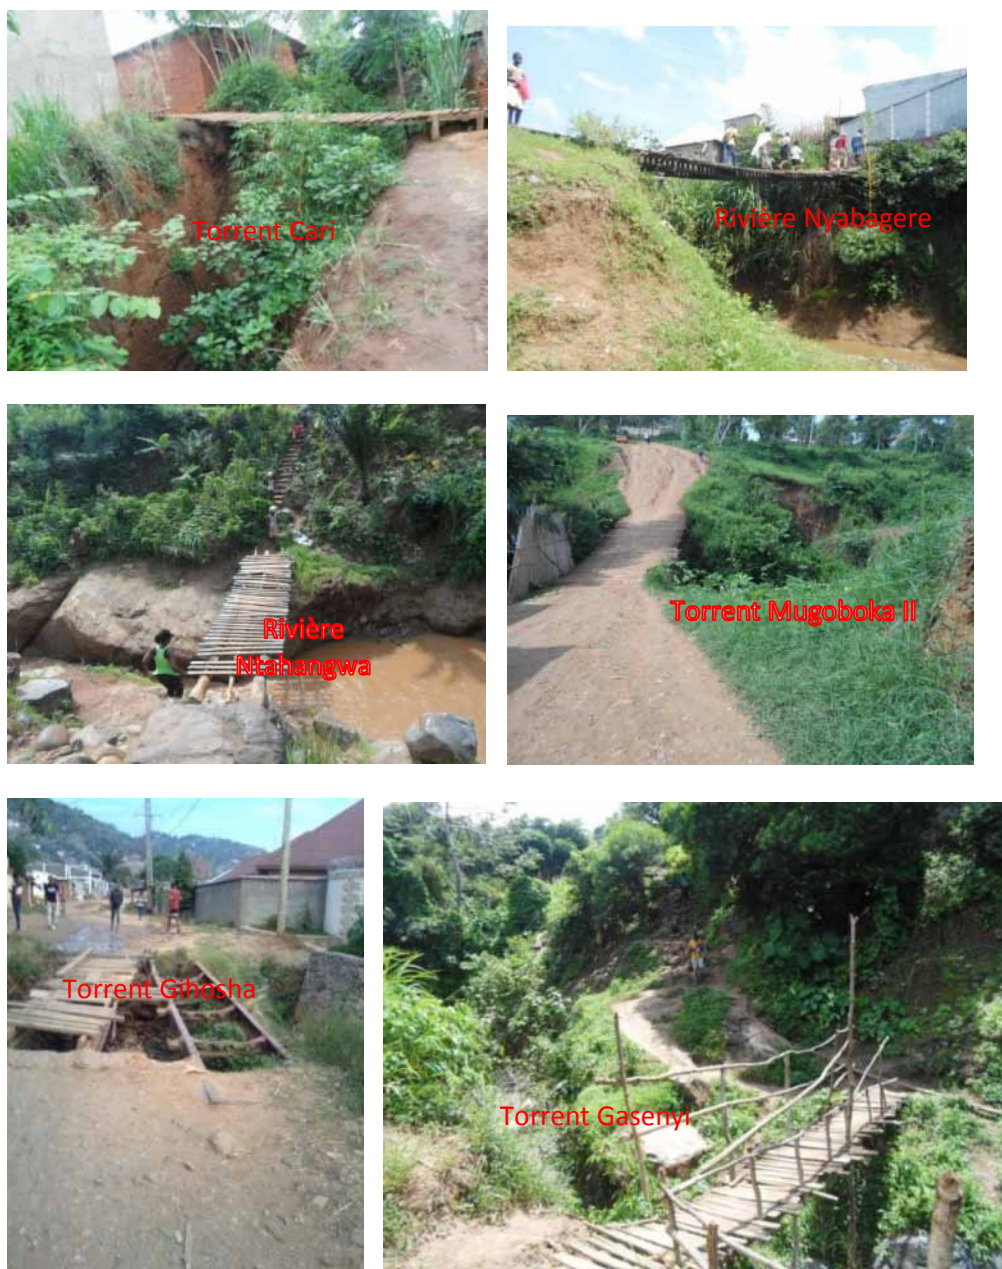
Etant donné que les rivières et torrents sillonnent les quartiers de l’est vers l’ouest, plusieurs sentiers les traversent et les habitants tentent de surmonter le problème de circulation par la construction des passerelles au-dessus de ces derniers.

Photo 29 : Des passerelles au-dessus des rivières et torrents (Source : Cliché Auteur ; Photo prise le 10/12/2021)

Ces passerelles que les habitants construisent tentent tant bien que mal de désenclaver les quartiers. On signalera aussi que leur nombre augmente selon la densité de l'occupation de part et d'autre du torrent. On trouve sur chaque torrent plus de trois passerelles de ce genre. Sur la Nyabagere par exemple, j'ai dénombré cinq passerelles à partir du pont érigé sur la RN1.

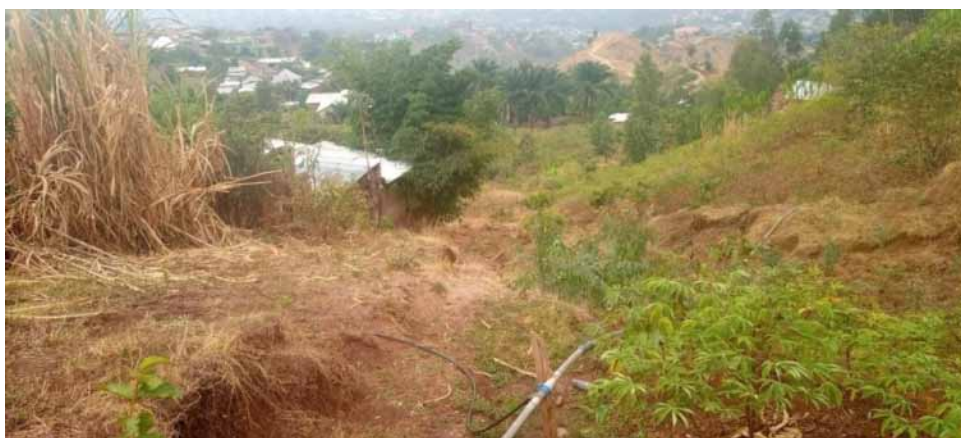
Ainsi, des parcelles manquent de connexions à l'eau, non pas parce que les propriétaires sont incapables mais parce qu'elles sont éloignées du réseau principal ou parce que les voisins ont refusé de donner l'autorisation. Pour cela, sur les 180 parcelles enquêtées, 87 parcelles n'étaient pas connectées et 33 parcelles soit 37.97% d'entre elles ont manqué l'autorisation de la part des voisins. D'autres parcelles accèdent à l'eau après avoir parcouru de longues distances ; ce qui les coûte très cher.

Photo 30 : Difficultés d'accès à l'eau potable à Sororezo (Source : Cliché Auteur ; Photo prise le 21/08/2021)

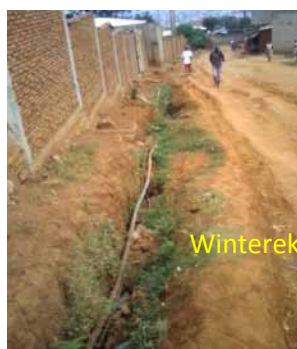
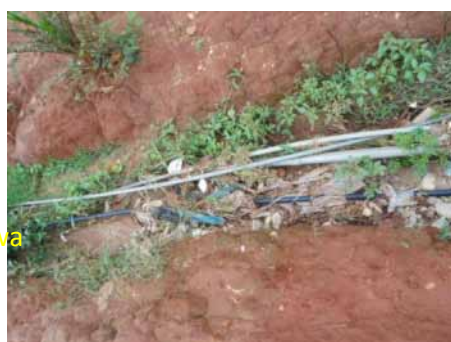
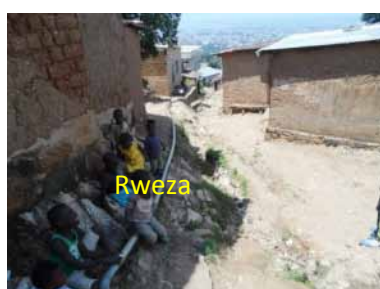
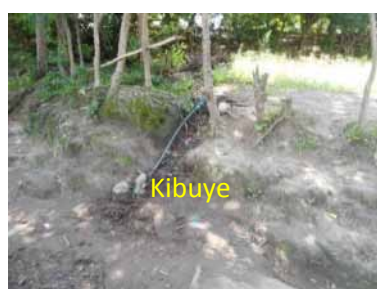
Les tuyaux passent par les caniveaux là où elles existent ou simplement posés à ciel ouvert. Dans la plupart des cas, les tuyaux passent au milieu des habitations.

Photo 31: Passage des tuyaux d'eau à ciel ouvert à Winterekwa et à Rweza- Kibuye
(Source : Cliché Auteur Auteur ; Photo prise le 08/12/2021)

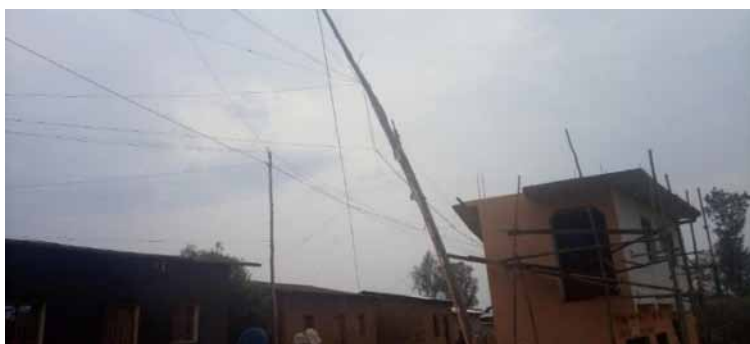
Certains câbles électriques passent au-dessus des maisons très denses et très peuplées. Des lignes électriques à haute tension passent au-dessus des habitations à Winterekwa et au quartier Nyabagere (**Voir photo 42**). En cas d'un quelconque accident, plusieurs vies humaines seraient en danger. A Sororezo rural, à Rweza-Kibuye et à Mugoboka, une pratique très dangereuse est devenue la règle. Le courant électrique est transporté à plus de 800m à l'aide des câbles inappropriés et de petits branchages et ou des bambous servent de relai.

Photo 32 : Transport de Courant très risqué à Sororezo (Source : Cliché Auteur ; Photoprisele21/08/2021)

Les problèmes d'accès à l'eau et à l'électricité constituent un fait général pour tous les quartiers de notre étude (**voir Photo 32**).

La dynamique fluviale de ces rivières menace le site et complique la circulation interne et externe du quartier. Il importe de souligner que dans ce quartier, même à vélo, la circulation interne est impossible. L'alimentation en électricité est très risquée. Si cette situation est générale pour tous les quartiers de notre zone d'étude, elle est beaucoup plus prononcée dans les quartiers Rweza-Kibuye, Sororezo rural et Mugoboka (**voir photo 32**).

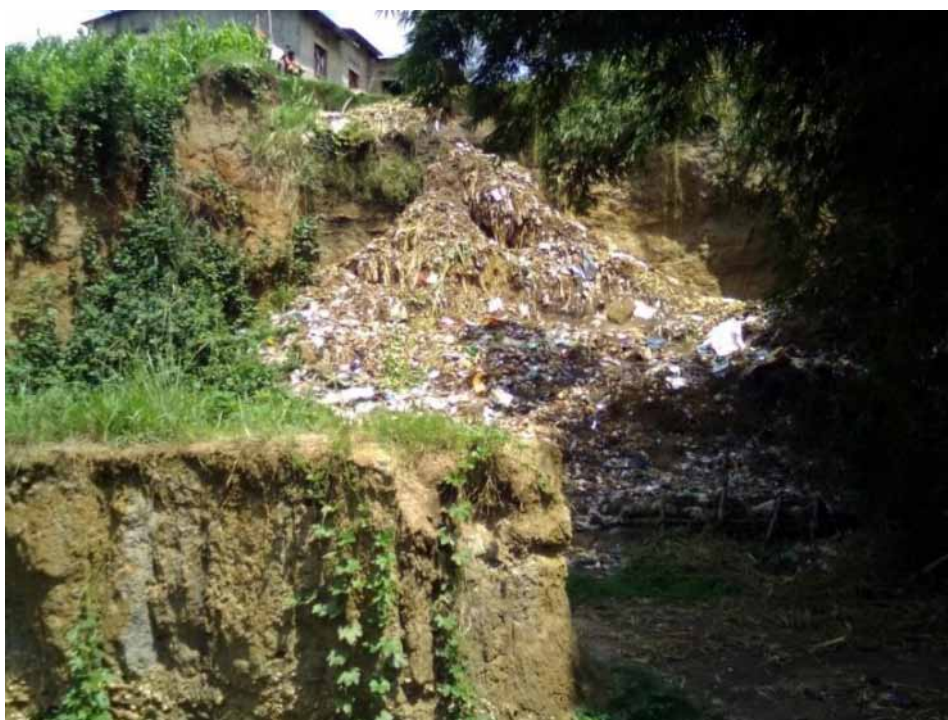
Les quartiers de notre étude connaissent de sérieux problèmes de gestion de leurs déchets. Ils disposent d'un nombre élevé de ménages sur un espace limité. Les ménages étant les principaux générateurs de déchets, ces quartiers ne disposent d'aucune forme de ramassage des déchets et ordures ménagères. On assiste à des dépotoirs sauvages au bord des cours d'eaux et ravins qui y sont particulièrement fréquents.

Photo 33: Entassement des déchets au bord de la Nyabagere (Source : Cliché Auteur ; Photo prise le 08/12/2021)

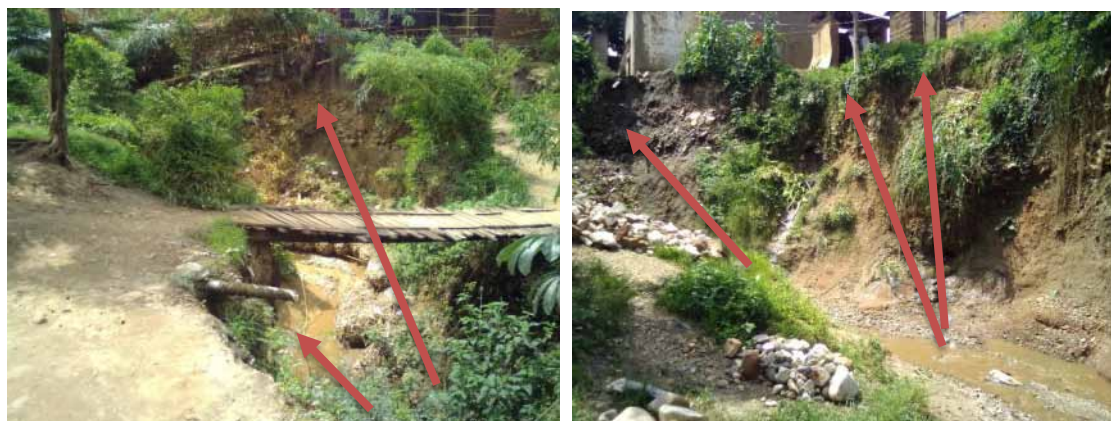
L'hygiène et la salubrité publique s'y trouve pratiquement mise en cause. Les ménages précaires particulièrement fréquents aux abords des cours d'eaux et ravins font ériger des latrines qui évacuent directement les excréta vers ces derniers, surtout que les quartiers de notre étude connaissent un système d'assainissement individuel.

Photo 34 : Des latrines évacuant leurs déchets dans la Nyabagere à Muyaga et à Nyabagere (Source : Cliché Auteur Photo prise le 08/12/2021)

Les installations qui prédominent sont les latrines à fosses simples. Il s'agit des trous creusés dans le sol, recouverts ou non par des planches ou encore par des troncs d'arbres. Certains sont protégés par une maisonnette et d'autres par des matériaux récupérés.
