Etude des quartiers non planifiés du nord-est de la ville de Bujumbura : cas des quartiers Winterekwa, Nyabagere, Muyaga, Gihosha rural, Mugoboka, Sororezo rural et Rweza-Kibuye

MANIRAKOZE, Edouard

UB, FACULTE DES LETTRES ET SCIENCES HUMAINES

Mémoire présenté et défendu publiquement en
vue de l'obtention du diplôme de Master en
Sociétés, Pouvoirs, Territoires et Développement
durable

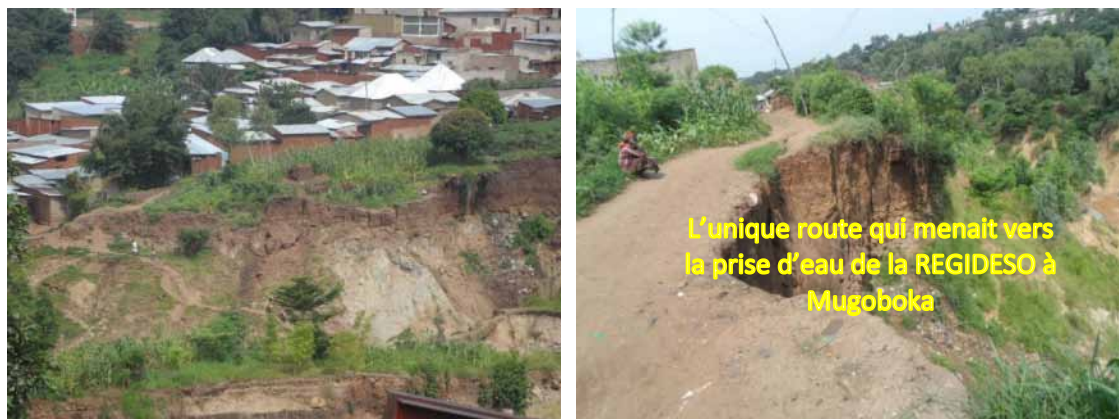
Le ruissèlement devient énergétique ; ce qui augmente le risque de ravinement et d'écroulement des maisons en amont, sans oublier les inondations et un fort alluvionnement en aval.

Photo 36 : Les menaces de la Ntakangwa sur les quartiers Gihosha rural et Mugoboka
(Source : Cliché Auteur, photo prise le 08/01/2022)

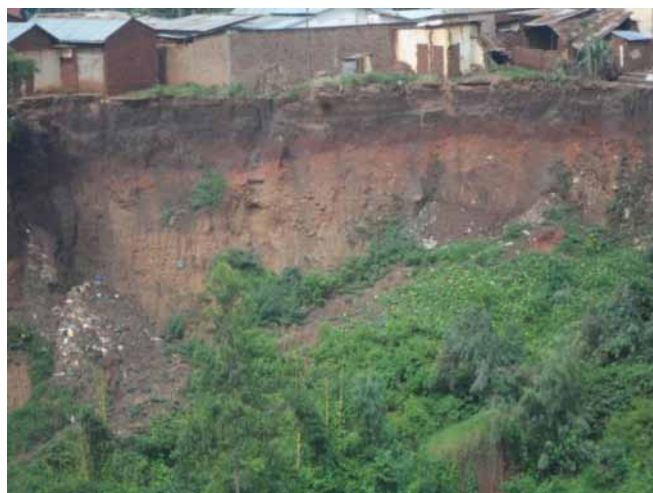
La prolifération des habitations spontanées sur un tel site amplifie le phénomène de ravinement. Les eaux pluviales se concentrent sur les toits des maisons et acquièrent une énergie par la pente. C'est ainsi que des ravins secondaires se multiplient et menacent beaucoup de maisons spontanées avant leurs connexions aux cours d'eaux principales.

Photo 37 : Les menaces du torrent Nyenzari au quartier Gihosha rural (Source : Cliché Auteur, photo prise le 08/01/2022)

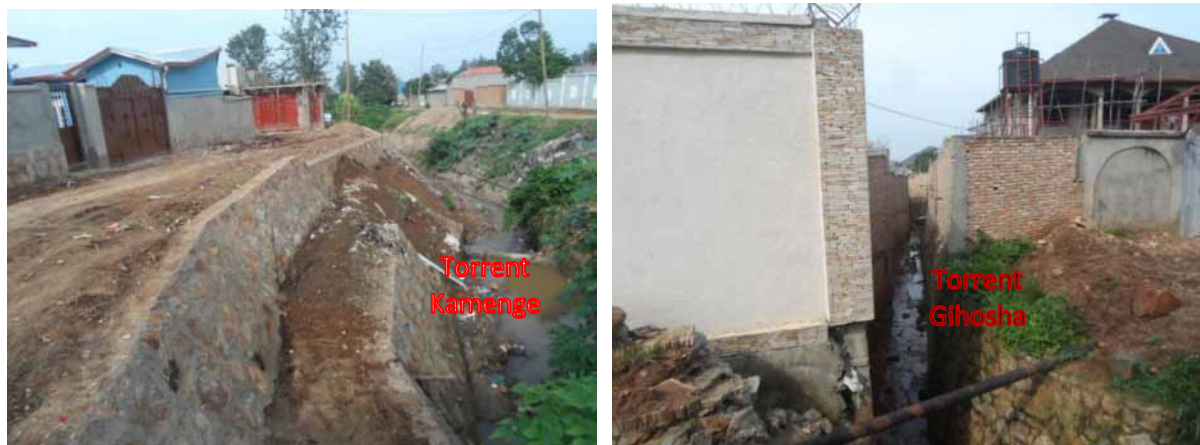
Ainsi, les talus des berges des rivières Muha, Ntakangwa et Nyabagere dans les parties limitrophes des quartiers de notre étude prennent une allure inquiétante. Les surcreusements des lits continuent et les talus des berges ne cessent de s’effondrer ; constituant ainsi des menaces aux nombreuses maisons érigées anarchiquement jusque sur les lits mineurs de ces rivières.

Photo 38 : Habitations érigés sur les lits mineurs des torrents agressifs (Source : Cliché Auteur, Photo prise le 08/01/2022)

Leurs écoulements sont gênés par des constructions anarchiques jusque sur le lit mineur (**Voir photo 38**). Les exploitations des matériaux de constructions font que les torrents approfondissent leurs lits, provoquant ainsi des effondrements des talus des berges, surtout que les débits augmentent avec le degré d'occupation qui imperméabilise le site. Les eaux pluviales effectuent des divagations au milieu des habitations, créant ainsi des ravines qui grandissent avec les débits des eaux à écouler.

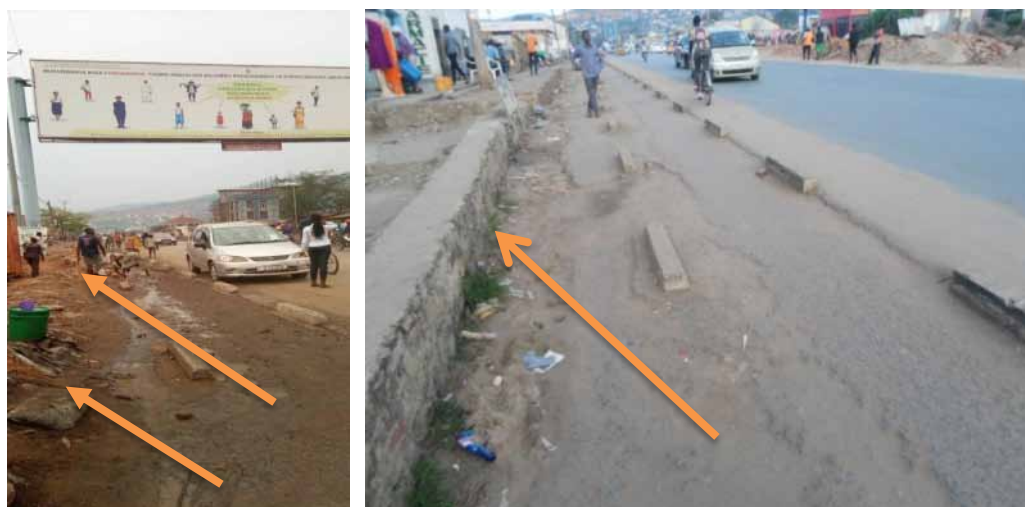
Le caniveau sur la RN1 était fait pour écouler les eaux pluviales qui tombent sur sa surface. Il est actuellement obligé d'écouler de très gros débits provenant des quartiers Winterekwa et Nyabagere qui ne cessent de croître. Après de grosses averses, la RN1 se transforme en une véritable rivière et les eaux se déversent dans le quartier Mirango. Les maisons frontalières se remplissent d'alluvions et la population essaye de surmonter la crise par l'érection d'une digue en sac de sable ou maçonnerie au bord de la route.

Photo 39 : Une digue de protection contre l'inondation du quartier Mirango (Source : Cliché Auteur ; photo prise le 15/10/2021)

Les maisons des 6^{ème}, 7^{ème} et 8^{ème} avenues dans le quartier Mirango sont inondées en cas d'averses. La population essaie de se protéger par la construction d'une digue maçonnée et ou en sac de sable tout au long de la RN1 (**voir photo 39**).

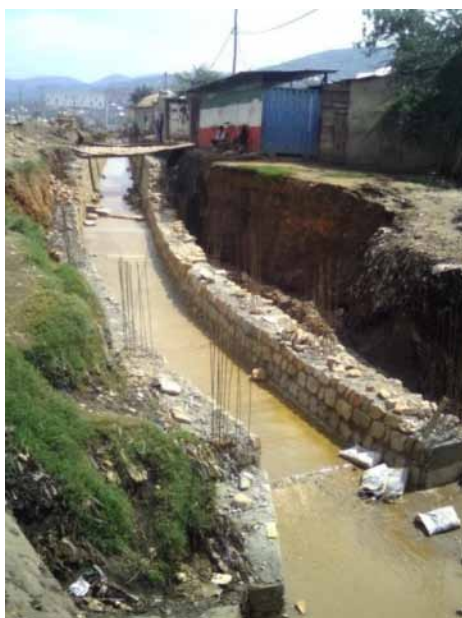
Les menaces et les dégradations de la RN1 devenues grandissantes, une partie du torrent Cari responsable des diverses dégradations de la RN1 est en cours de canalisations par l'OBUHA. Il s'agit d'un canal qui permet d'écouler les eaux du torrent Cari jusque dans la rivière Nyabagere.

Photo 40 : Canalisation du torrent Cari au bord de la RN1 (Source : Cliché Auteur ; photo prise le 19/12/2021)

Les activités de canalisation d'une partie du torrent Cari par l'OBUHA et l'ARB pourront permettre aux habitants du quartier Mirango et aux usagers de la RN1 de respirer un ouf de soulagement (**voir photo 40**).

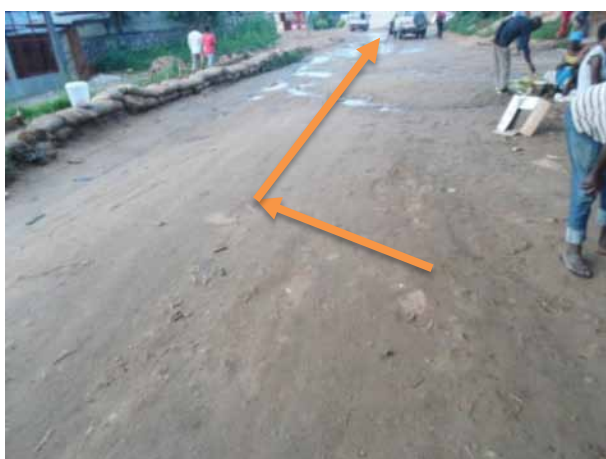
La partie gauche de la route est toujours occupées de façon anarchique et ne permet pas aux routes en provenance de l'autre côté de continuer leurs parcours. Les grandes quantités d'eaux qui passent par ces routes inondent les maisons de cette partie et la population essaie très difficilement de dévier brusquement ces eaux par l'érection d'une digue en sacs remplis de sable.

Photo 41 : Tentative de protection contre les inondations par des digues en sacs de sables

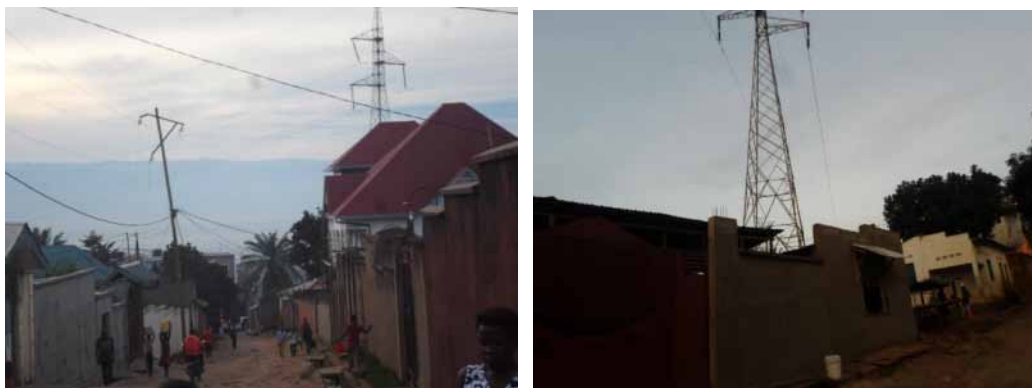
Aux problèmes d'évacuations des eaux usées et pluviales s'ajoute l'ignorance de la part de certains habitants. Certaines maisons côtoient directement des lignes électriques à haute tension. En cas d'accidents, plusieurs vies humaines seraient en dangers.

Photo 42 : Des lignes électriques haute tension au milieu des habitations (Source : Cliché Auteur, photo prise le 22/12/2021)

Certains câbles électriques passent au-dessus des maisons très denses et très peuplées. Des lignes électriques à haute tension passent au-dessus des habitations à Winterekwa et au quartier Nyabagere (**Voir photo 42**). En cas d'un quelconque accident, plusieurs vies humaines seraient en danger. A Sororezo rural, à Rweza-Kibuye et à Mugoboka, une pratique très dangereuse est devenue la règle. Le courant électrique est transporté à plus de 800m à l'aide des câbles inappropriés et de petits branchages et ou des bambous servent de relai.

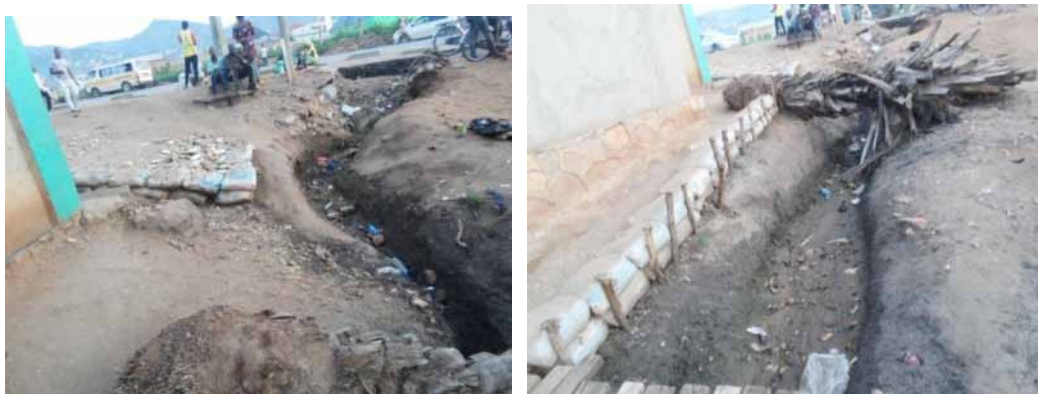
La 8eme avenue du quartier Mirango est pour le moment difficilement carrossable suite à l'érosion occasionnée par les eaux pluviales en provenance des quartiers Winterekwa et Nyabagere.

Photo 43: Erosion de la 8ème avenue à Mirango (Source : Cliché Auteur, Photo prise le 18/12/2021)

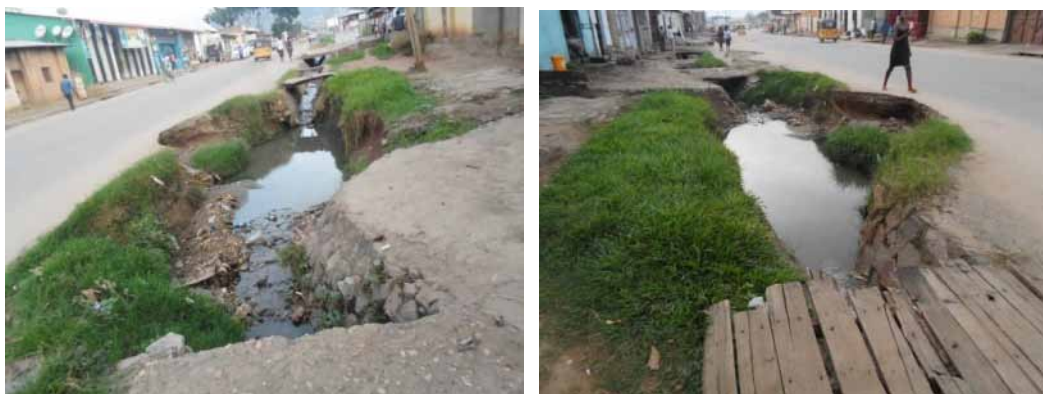
La croissance et la densification de ces quartiers ne fait qu'accroître l'agressivité des rivières Nyabagere et Ntakangwa, sans oublier celle des torrents Kamenge, Gihosha, Gicaca, Nyenzari et son affluent Ndagano sur ces quartiers d'une part et sur les quartiers Gasenyi et Gihosha-Gikungu d'autre part. La totalité des eaux pluviales en provenance de ces quartiers transitent par les quartiers Gasenyi et Gihosha-Gikungu alors qu'aucun dispositif n'est prévu pour écouler ces surplus. C'est ainsi par exemple que la route goudronnée de Gasenyi dénommée « Iryagasenyi » et à plusieurs endroits détruits parce qu'obligée d'écouler la majeure partie des eaux en provenance du quartier Muyaga en plus de celles des quartiers Taba et Gasenyi.

Photo 44 : Destruction de la route Gasenyi par les eaux pluviales (Source : Cliché Auteur, Photo prise le 15/12/2021)

En cas de fortes averses, la route entière se transforme en une véritable rivière et les surplus se déversent dans les maisons.

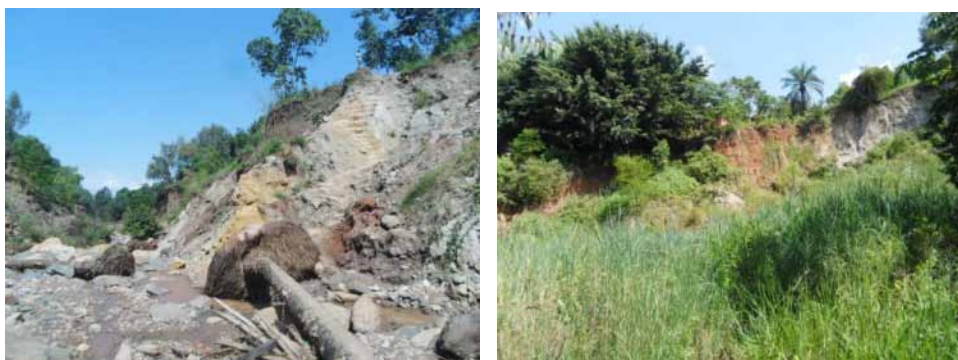
Les eaux pluviales sont évacuées en désordre, laissant des ravines qui se raccordent à la Ntakangwa et à la Muha par des talus profonds. Les énormes quantités d'eaux pluviales provenant de ces quartiers contribuent aux effondrements des talus des berges des rivières Ntakangwa et Muha et menacent les quartiers hauts standing situés en leur aval.

Photo 45 : Effondrement des berges de la Muha à Sahaba au sud de Rweza-Kibuye
