Effet de la remontée des eaux sur les structures en béton: Cas des quartiers Industriel, Kajaga et Miroir

UNIVERSITE DU BURUNDI
FACULTE DES SCIENCES DE L'INGENIEUR
Département de Génie Civil

MÉMOIRE

Bujumbura, Octobre 2021

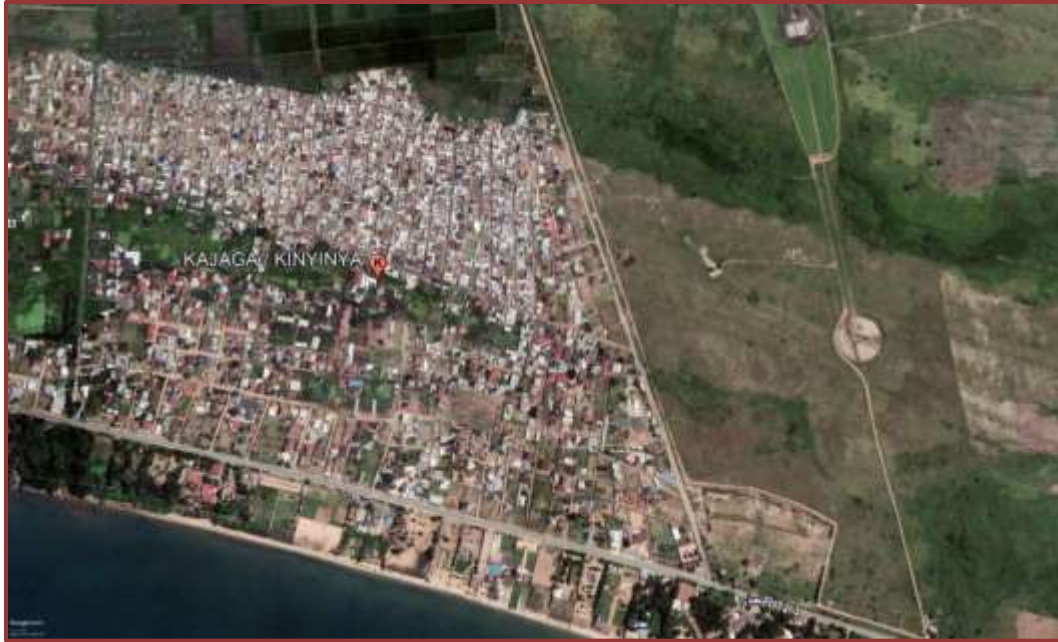
Fig.1. Vue aérienne du quartier Kajaga

Le quartier Kajaga est un quartier d'habitation, bordant le lac Tanganyika, qui se situe sur une altitude variant de 773 m à 777 m. Le lac Tanganyika étant sur une altitude actuelle de 772 m, le point le plus bas de ce quartier se situe à moins de 1 m au-dessus du niveau du lac. Ceci aura donc pour conséquence des inondations répétitives durant la saison pluvieuse.

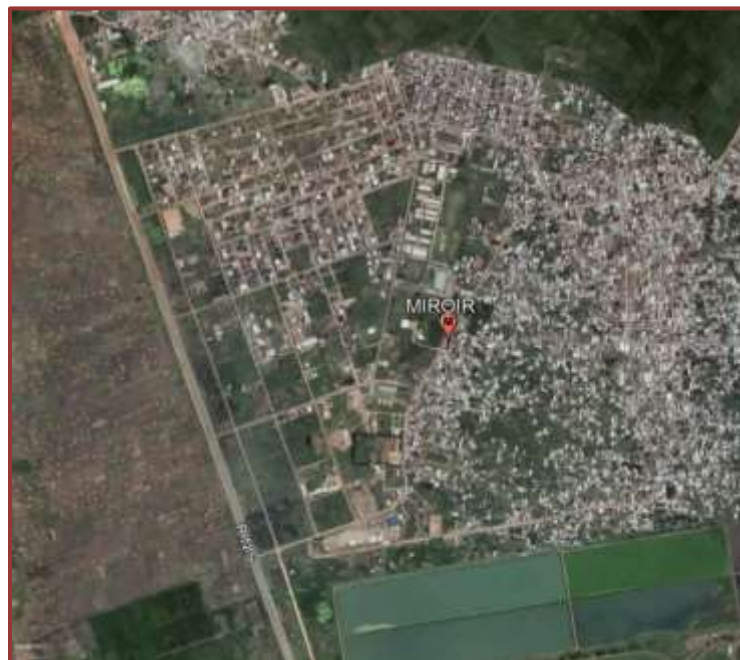
Fig.2. Vue aérienne du quartier Miroir

Le quartier Miroir se situe sur une altitude un peu élevée par rapport au lac (778 m ~ 787 m). Etant située sur un sol argileux, ne possédant de viabilisation adéquate et une route principale goudronnée (route de l'aéroport) surélevée par rapport au niveau du quartier, tous ces éléments ont pour conséquence des inondations à cause principalement d'un manque d'infiltration dans le sol des eaux de pluie.

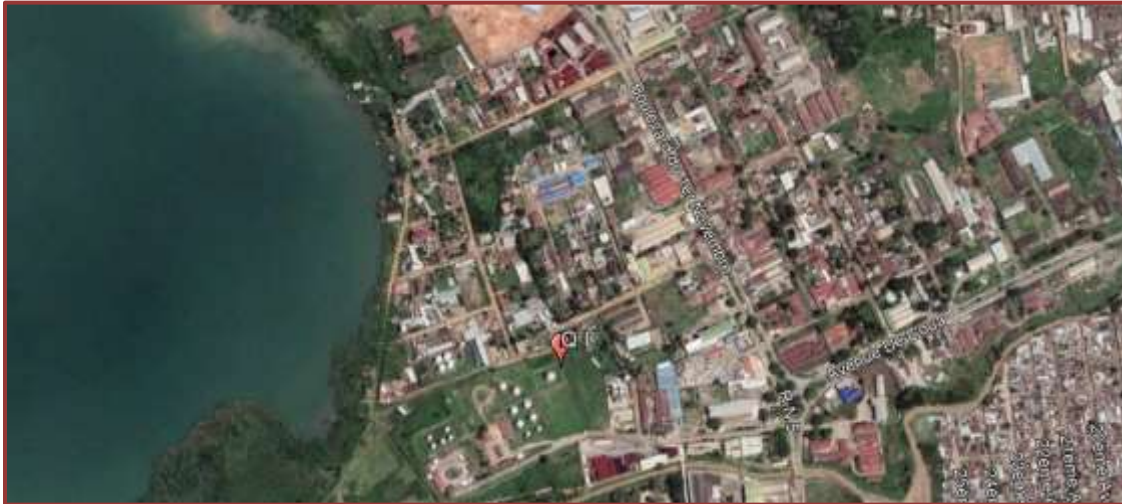
Fig.3. Vue aérienne d'une partie du quartier industriel

Le quartier Industriel présente les mêmes caractéristiques que celui du quartier Kajaga. A cela s'ajoute une forte présence d'industrie sur moins de 50 m du lac et des installations de stockage des hydrocarbures.

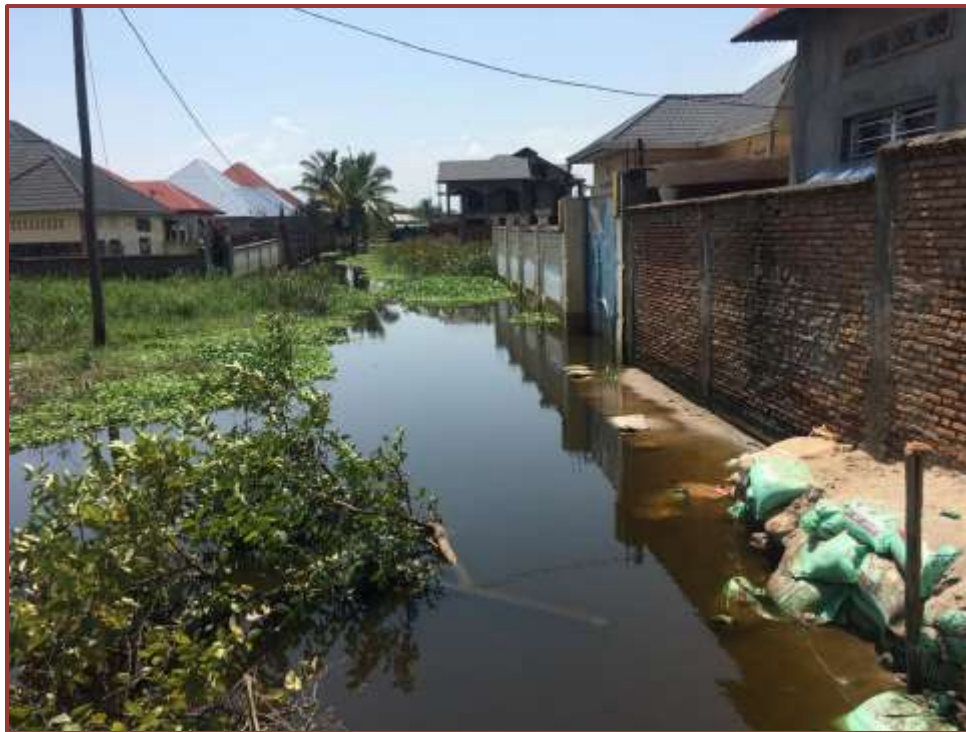
Fig.4. Parcelles inondées dans le quartier Kajaga

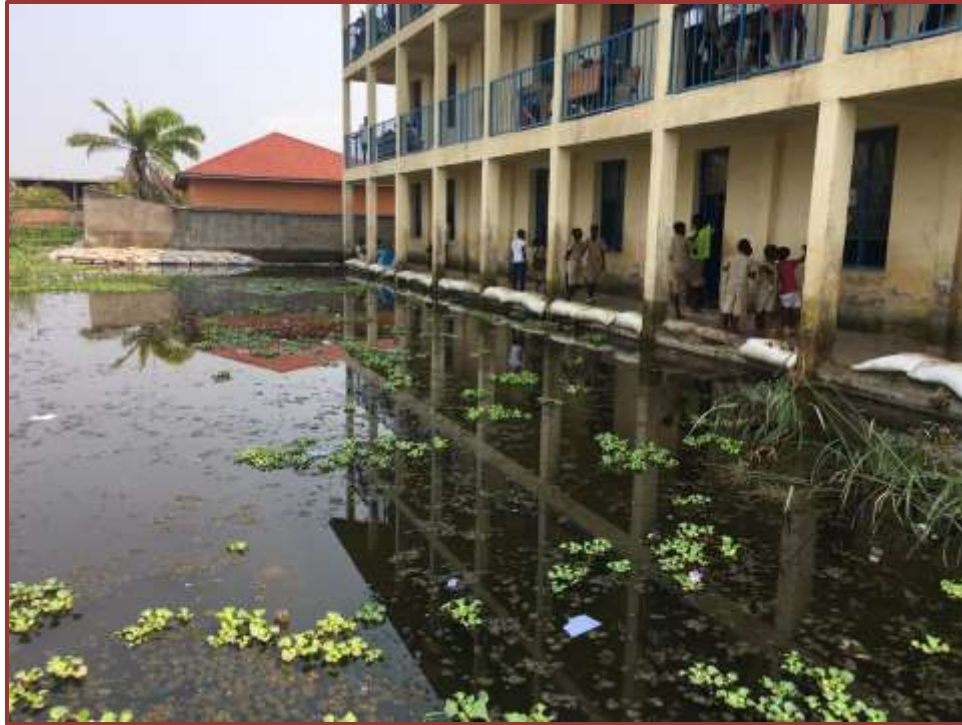
Fig.5. Structure présentant une forte attaque chimique dans le quartier Kajaga

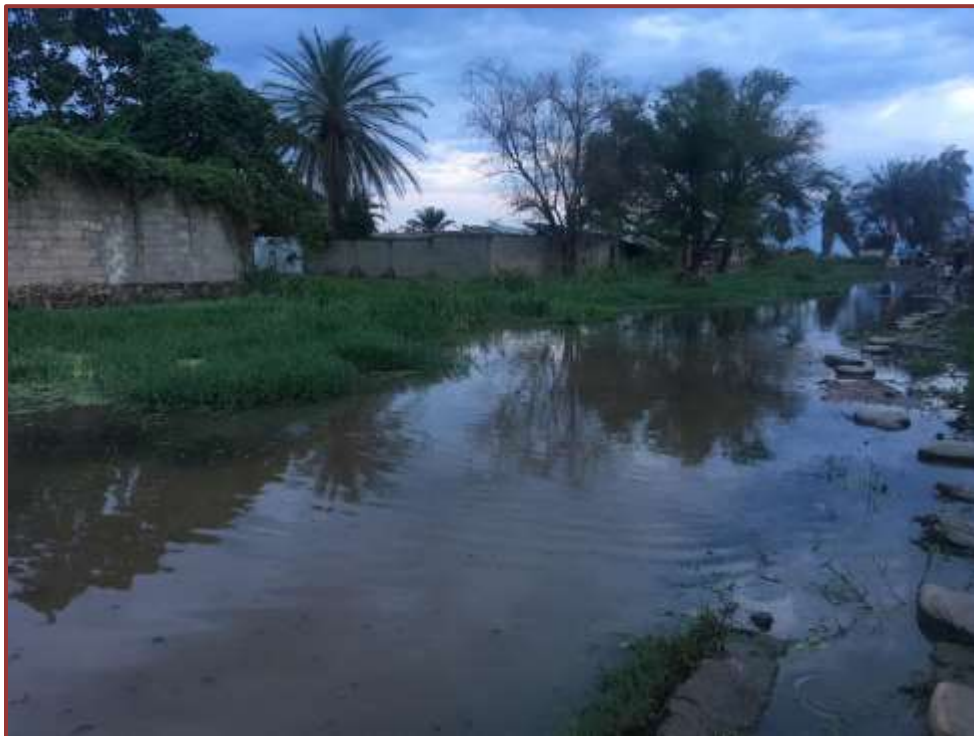
Fig.6. Parcelles inondées dans le quartier industriel

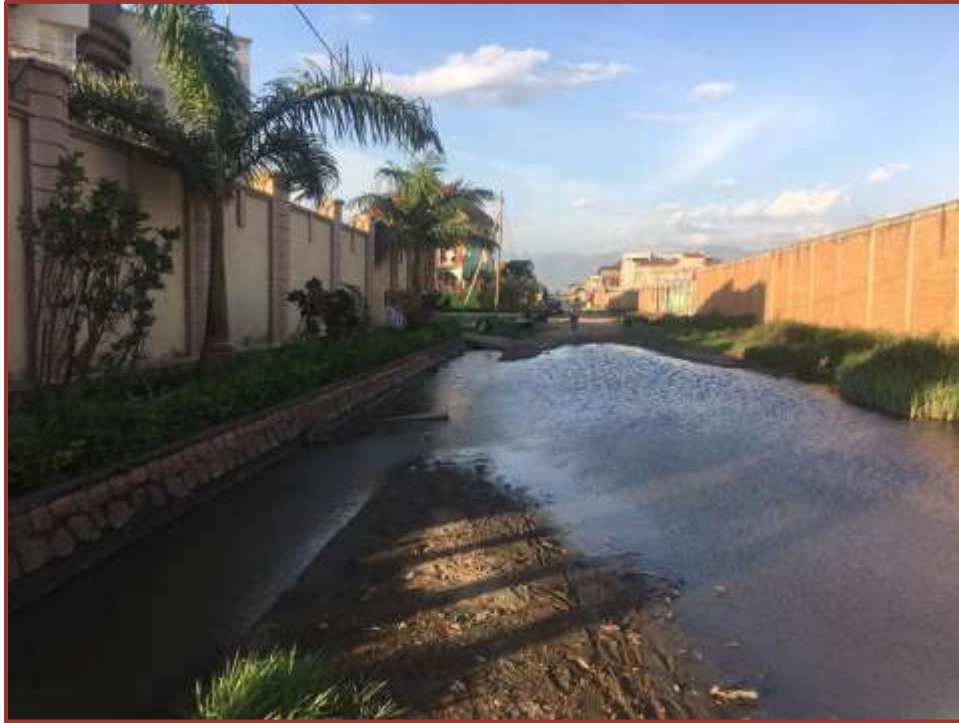
Fig.7. Débordement d'un réseau de canalisation (quartier Miroir, juin 2021)

Pour ce qui est du quartier Miroir, les inondations sont principalement dues au caractère imperméable du sol (sol argileux) et aux réseaux de canalisations mal dimensionnés comme le montre la **Fig.7**.

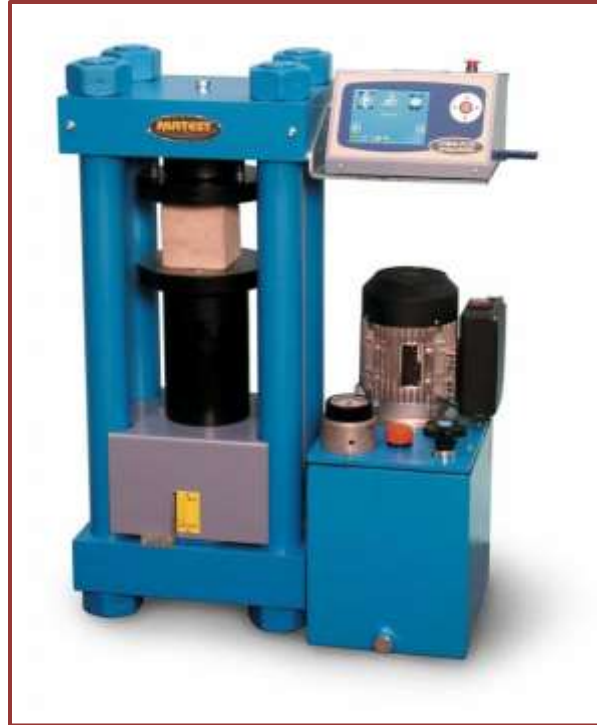
Fig.8. Machine Matest de compression du béton

Les essais de compression des éprouvettes en béton durci ont été effectués suivant la norme EN 12390-4 et le résultat d'essai en compression a été déterminé par la norme NF EN 206-1. La machine utilisée dans la réalisation des essais de compression est « une machine Matest de compression du béton 1500 kN semi-automatique, cyber-plus évolution » (voir **Fig.8**).

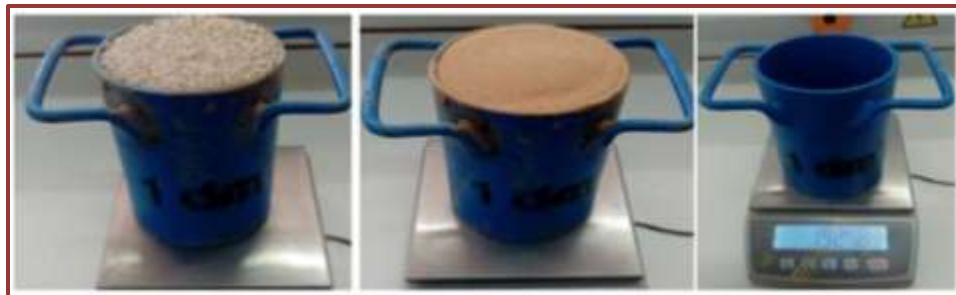
Fig.9. Essai masse volumique du sable (Abadi Fatima, 2019)

La masse volumique apparente d'un matériau est la masse volumique d'un mètre cube du matériau pris en tas, comprenant à la fois des vides perméables et imperméables des particules ainsi que les vides entre particules.

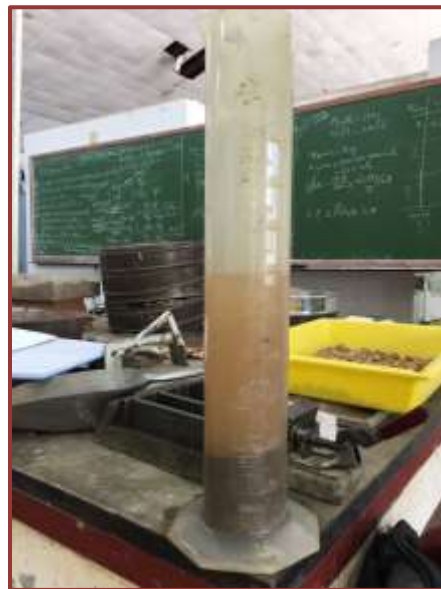
Fig.10. Essai de la masse volumique absolue

La masse volumique absolue ρ_{abs} est la masse par unité de volume de la matière qui constitue le granulat, sans tenir compte des vides pouvant exister dans ou entre des grains. C'est aussi la masse de l'unité de volume de la substance, c'est-à-dire le rapport entre sa masse et son volume absolu.

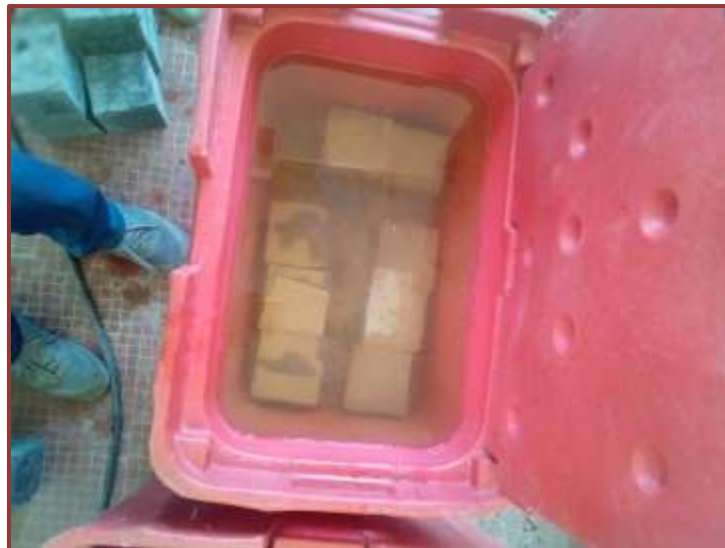
Fig.11. Cure des éprouvettes dans l'une des eaux prélevées

Dans la figure **Fig.11**, nous observons les éprouvettes subissant une cure dans l'un des eaux prélevées.

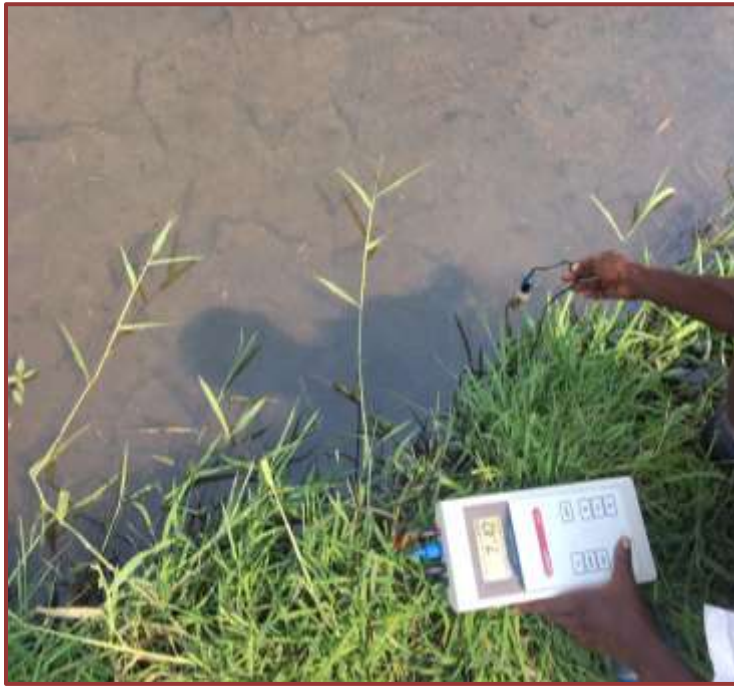
Fig.12. Mesure du pH in situ

Parmi ces éléments susceptibles d'attaquer le béton, il a eu évaluation de l'acidité et de la présence de certains ions. Le pH a été mesuré in situ à l'aide d'un analyseur électrochimique Consort C6010 (*Fig.12*) alors qu'il y eu nécessité de certains protocoles (méthodes) pour déterminer la présence et la concentration de ces ions en question.

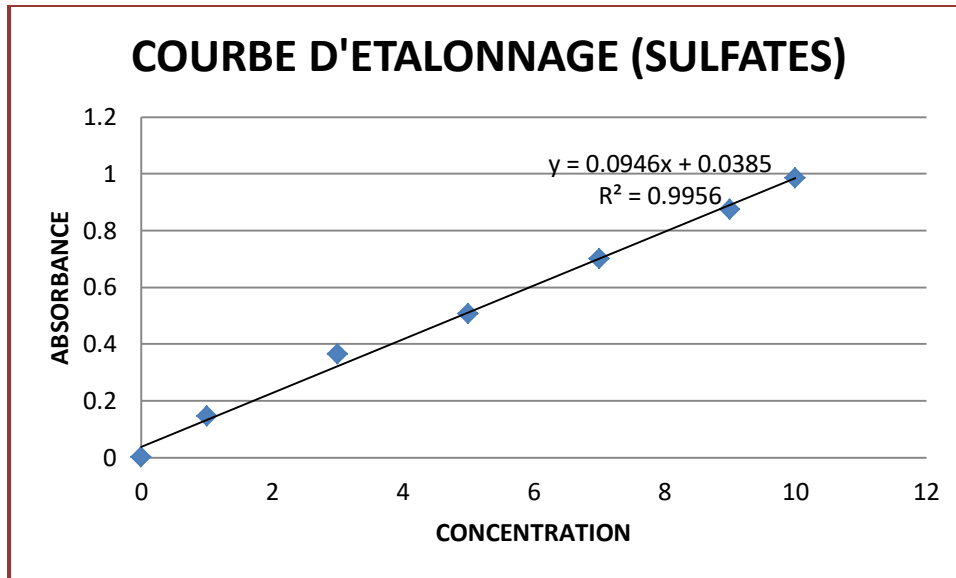
Fig.13. Courbe d'étalonnage (sulfates)

Tableau 8 : Absorbance des solutions pour établissement de la courbe d'étalonnage (sulfates)

Concentration (mg/L)	Absorbance
0	0.001
1	0.146
3	0.364
5	0.507
7	0.702
9	0.875
10	0.985

Cette courbe fournit deux éléments indispensables (la pente et l'ordonnée à l'origine) pour le calcul de la concentration des ions sulfates.

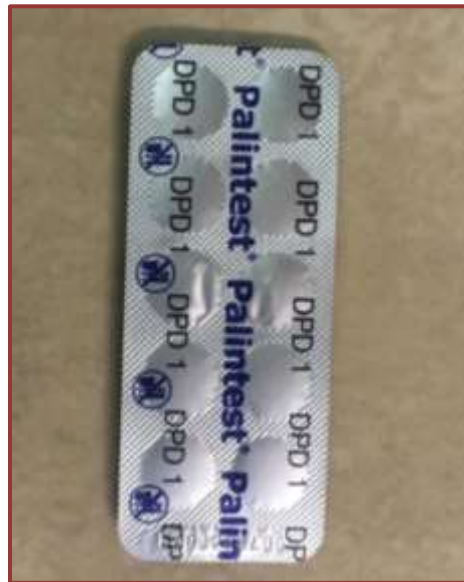
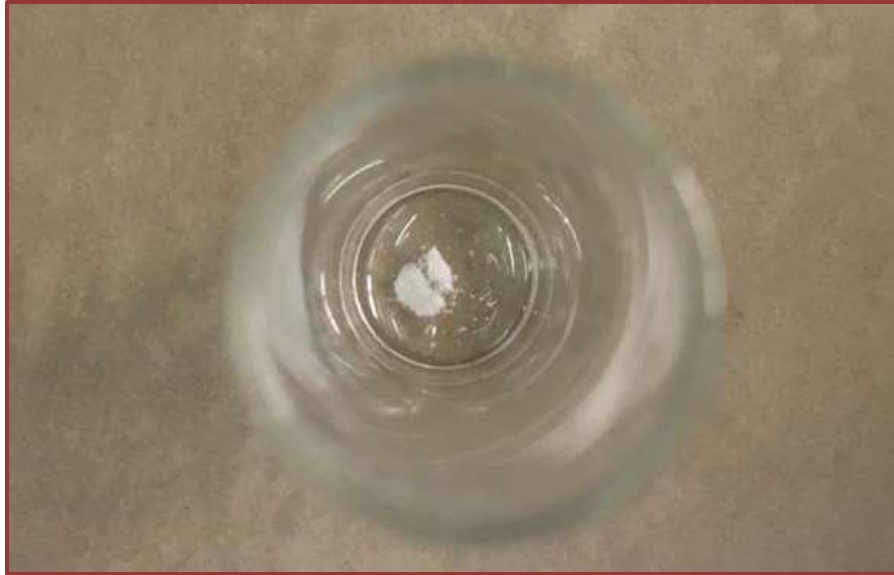
Fig.14. Pastilles DPD 1

Fig.15. *Pastille écrasée dans un tube*

- Rincer le tube avec l'échantillon (eau prélevée) en laissant deux ou trois gouttes,
- Ajouter l'indicateur DPD No 1 et écraser (voir **Fig.14** et **Fig.15**),

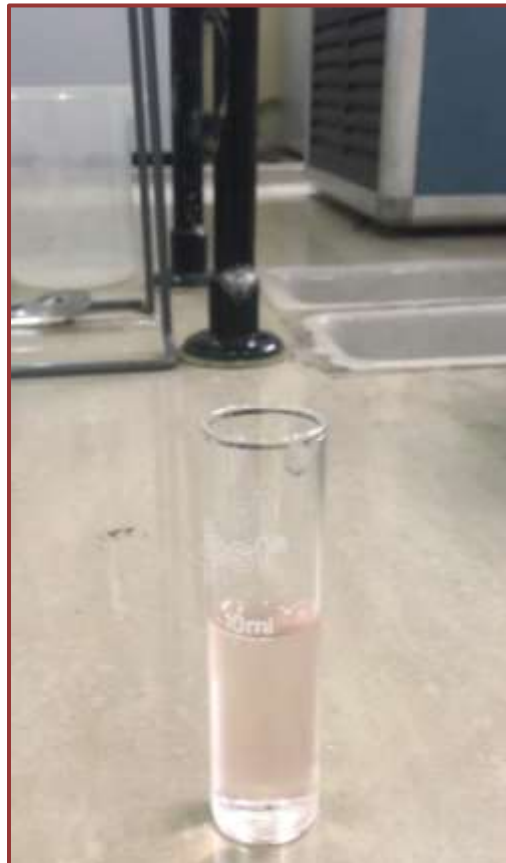
Fig.16. *Coloration rosâtre de l'eau (présence des ions chlorures)*

- Ajouter l'échantillon jusqu'à 10 mL (dans le cas de présence de chlorures, il y aura une coloration rosâtre),

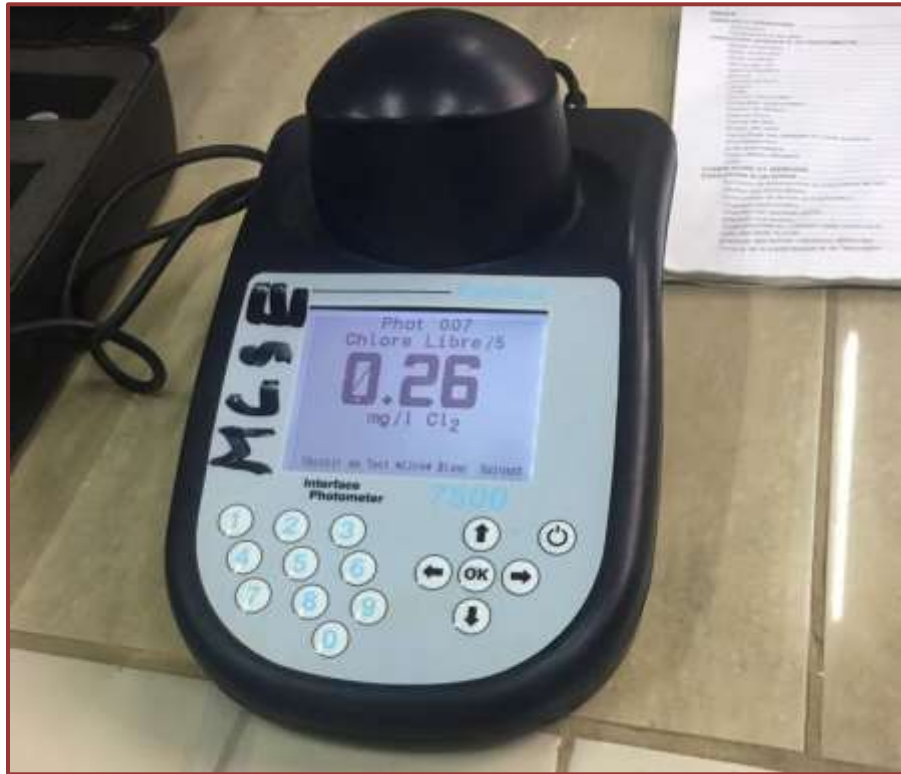
Fig.17. Lecture sur photomètre

- Reprendre le même processus avec de l'eau distillée,
- Placer successivement les deux échantillons dans le photomètre et lire les concentrations.

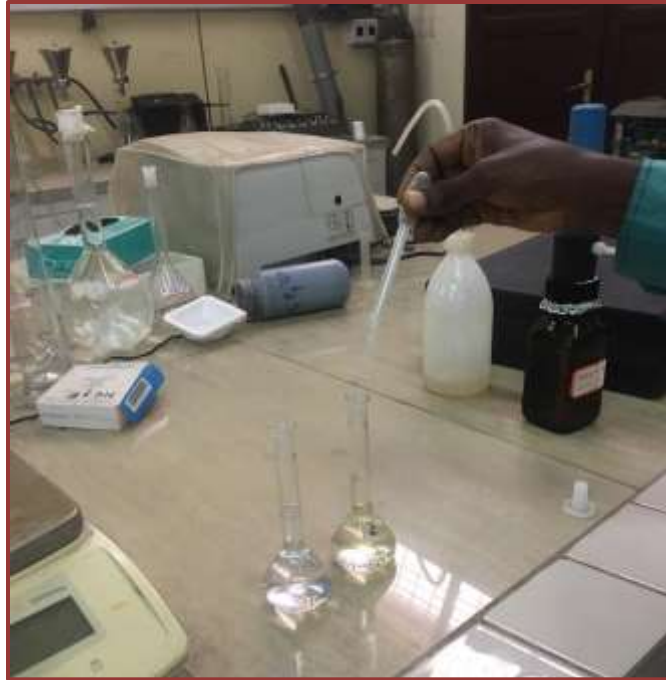
Fig.18. Coloration jaunâtre de l'échantillon (présence d'ions ammonium)

- Prendre 50 mL d'eau distillée et 50 mL d'eau prélevée,
- Ajouter deux gouttes de tartrate et secouer,
- Ajouter 1 mL de réactif de Nessler (coloration jaunâtre dans le cas de présence d'ammonium) et secouer.

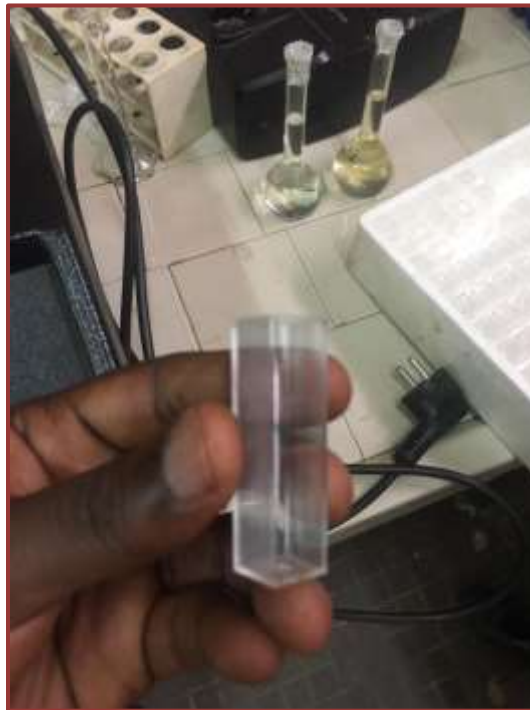
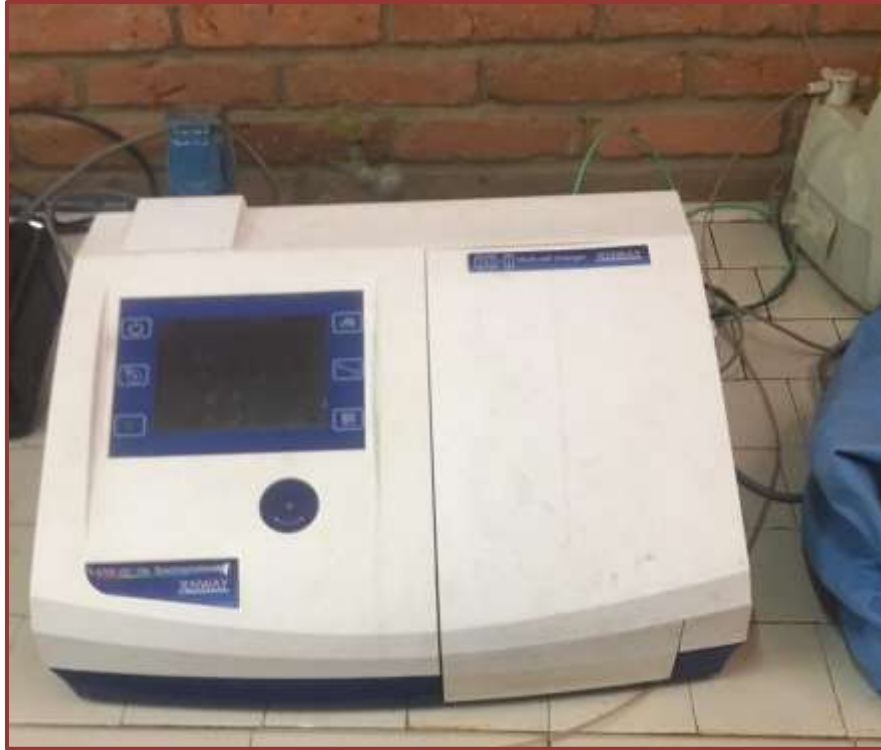
Fig.19. Tube pour spectrophotomètre

Fig.20. Spectrophotomètre

- Placer les échantillons d'eau distillée et d'eau prélevée dans les tubes pour spectrophotomètre (**Fig.19**).

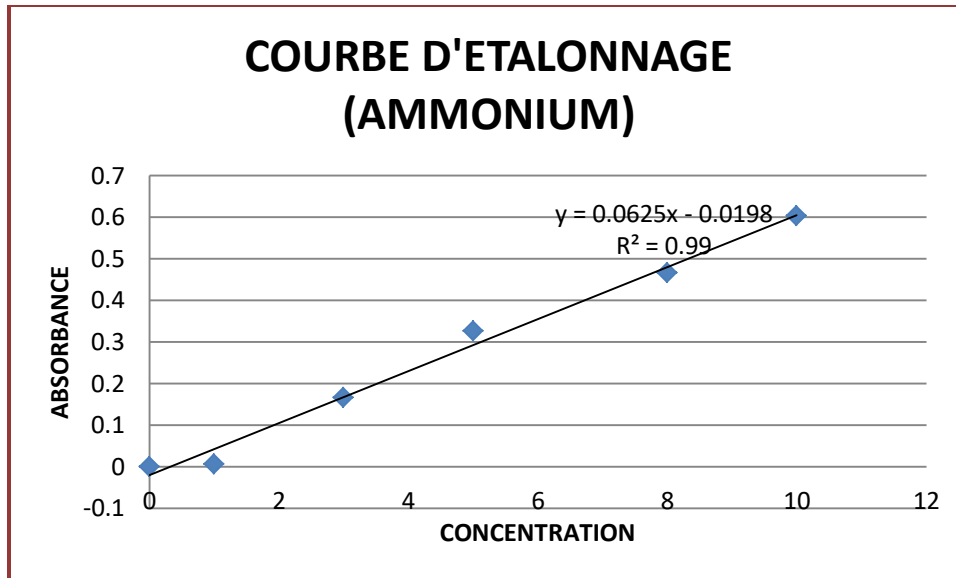
Fig.21. Courbe d'étalonnage (ammonium)

Tableau 12: Absorbance des solutions pour établissement de la courbe d'étalonnage (NH₄)

Concentration (mg/L)	Absorbance
0	0
1	0.006
3	0.167
5	0.326
8	0.466
10	0.604

Comme précédemment évoqué, cette courbe permet l'obtention de la pente et de l'ordonnée à l'origine.

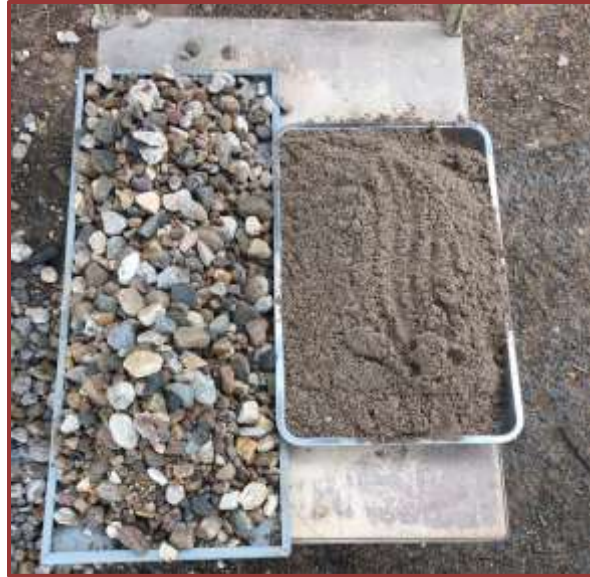
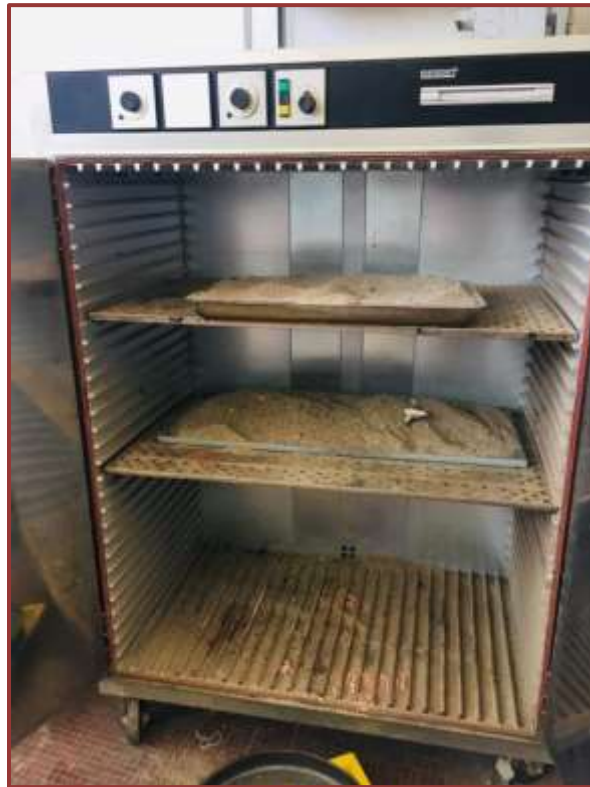
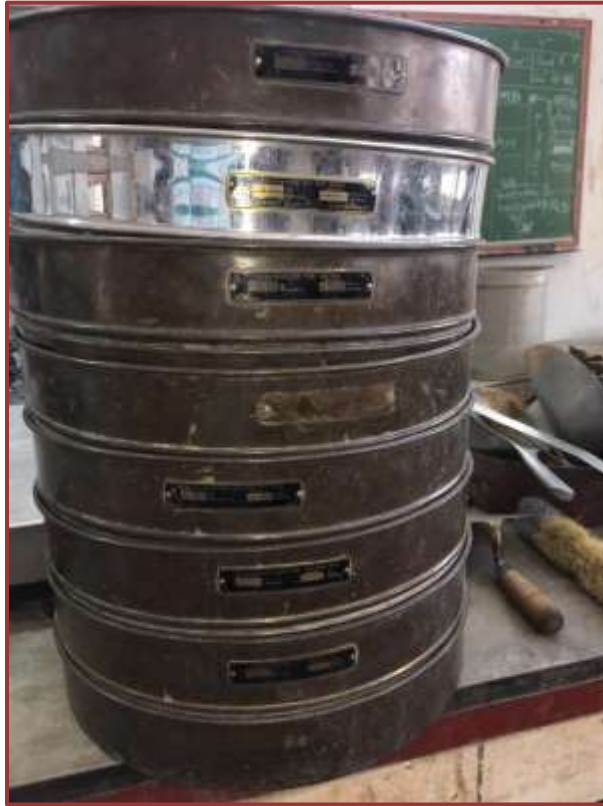
Fig.22. Granulats utilisées pour l'analyse granulométrique

Fig.23. Etuve

Fig.24. Tamis pour analyse granulométrique

- Prélever les granulats (**Fig.22**),

- Sécher les granulats à 105°C pendant 24 heures dans une étuve,

- Mélanger les granulats, sable à part et gravier à part, afin d'avoir des échantillons représentatives de toutes les diamètres,
- Secouer dans les tamis et mesurer les refus.

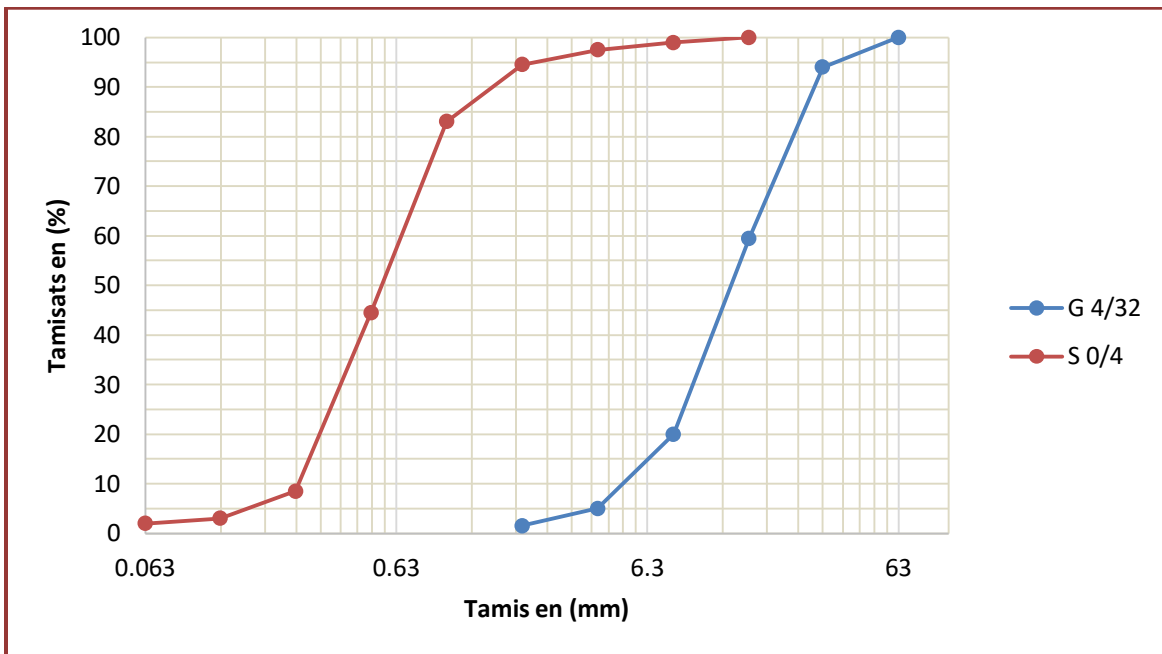
Fig.25. Courbes granulométriques des granulats

Diamètre des tamis	Refus cumulés (g)	Refus cumulés (%)	Passants (%)
16 mm	0	0	100
8 mm	20	1	99
4 mm	50	2,5	97,5
2 mm	110	5,5	94,5
1 mm	340	17	83
0,5 mm	1110	55,5	44,5
0,25 mm	1830	91,5	8,5
0,125 mm	1940	97	3
0,063 mm	1960	98	2
Fond	2000	100	0

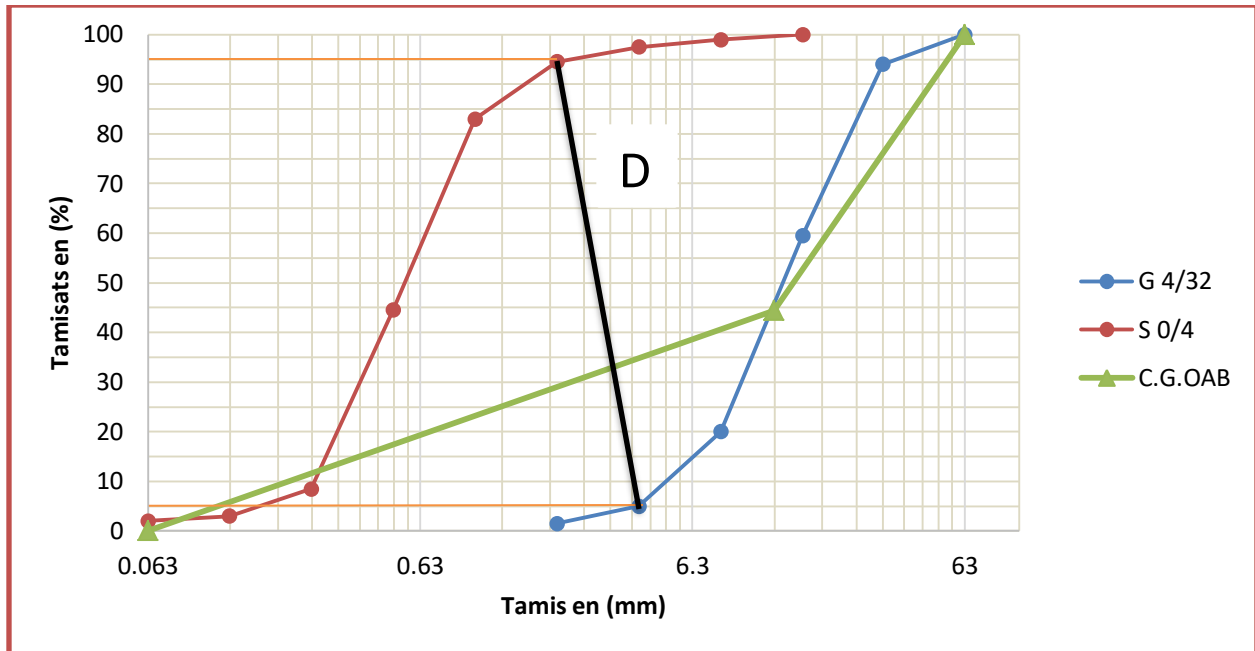
Fig.28. Tracé de la droite D

La seconde étant de relier ces deux points de rencontre par une ligne (D) et de trouver le point de rencontre de cette ligne et la courbe granulométrique de référence OAB.

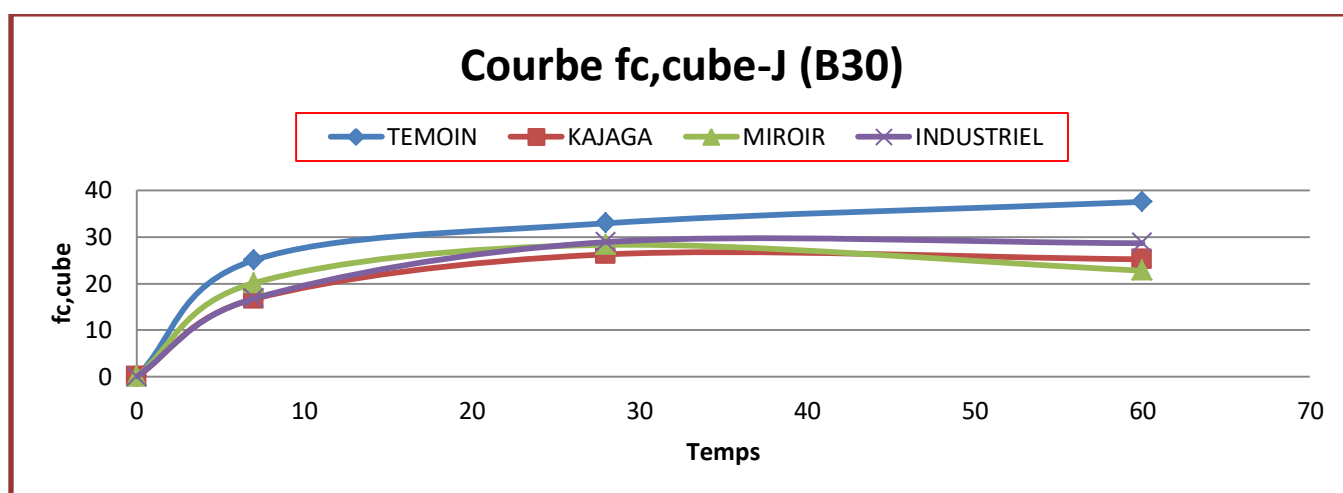
Fig.30. Courbe $f_{c,cube}$ en fonction du temps (B30)

TEMOIN		
JOURS	RESULTAT BRUT R	RESULTAT D'ESSAI EN COMPRESSION $f_{c,cube}$ (Annexe 4)
0	0	0
7	26.55	25.05
28	34.46	32.96
60	39.06	37.56

En observant les résultats, le constat est qu'aucun des éprouvettes, ayant subi une cure dans les eaux prélevées sur les trois sites, n'a atteint la résistance moyenne à 28 jours du béton B30 (même à 60 jours). Comme le montre le tableau suivant, elles ont subi au contraire une régression de classes de résistance.

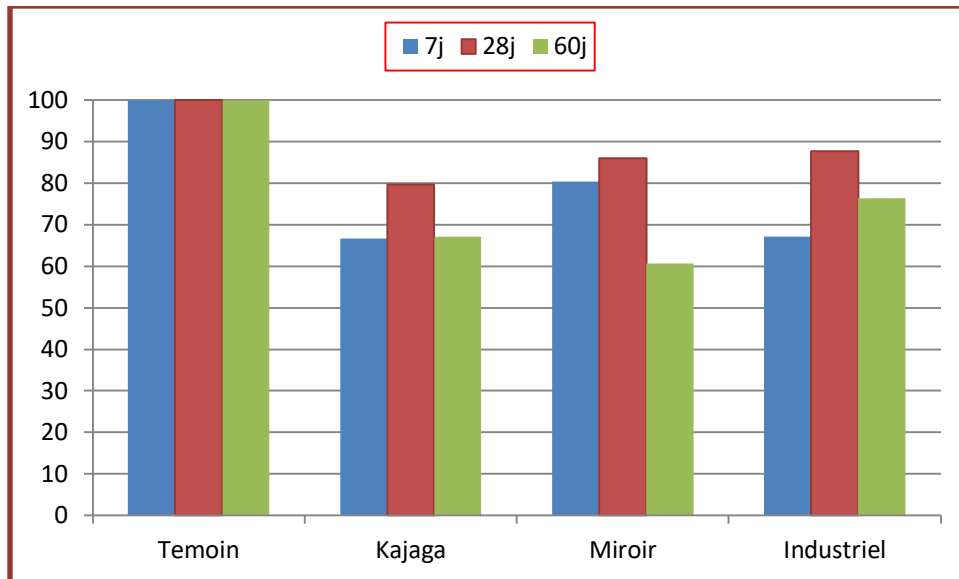
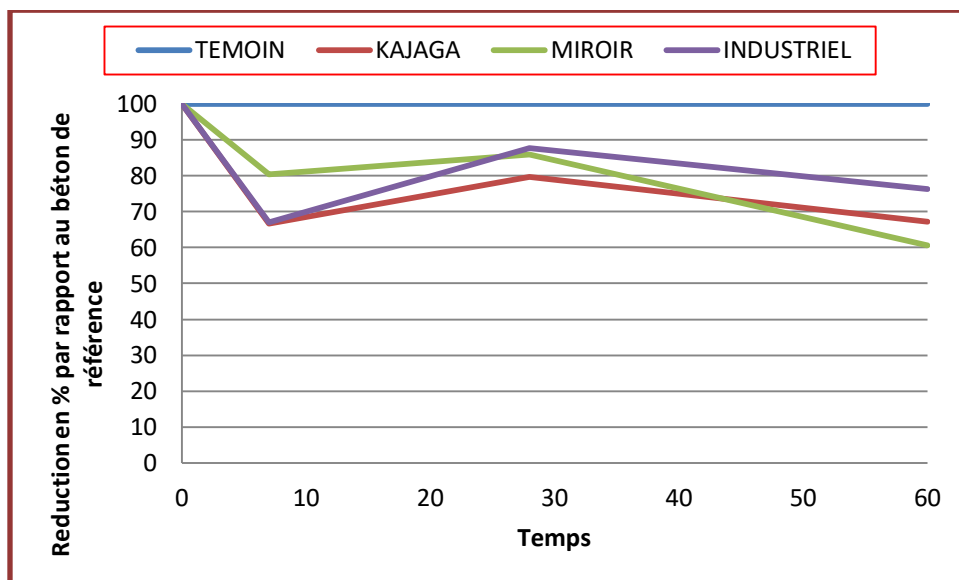
Fig.31. Comparaison graphique des résultats en fonction des éprouvettes témoins(1) (B30)

Fig.32. Comparaison graphique des résultats en fonction des éprouvettes témoins(2) (B30)

7j	28j	60j
Témoin	100	100	100
Kajaga	66.7	79.7	67.2
Miroir	80.4	85.9	60.7
Industriel	67.1	87.7	76.4
