Contribution à l'analyse des matériaux et à l'évaluation du rendement du réseau de distribution de l'eau potable : cas de la REGIDESO de Bujumbura

**CONTRIBUTION A L'ANALYSE DES MATERIAUX ET A L'EVALUATION DU
RENDEMENT DU RESEAU DE DISTRIBUTION DE L'EAU POTABLE : CAS DE LA
REGIDESO DE BUJUMBURA**

MEMOIRE

Présenté et défendu en vue d'obtention du diplôme de Master en sciences
Chimiques

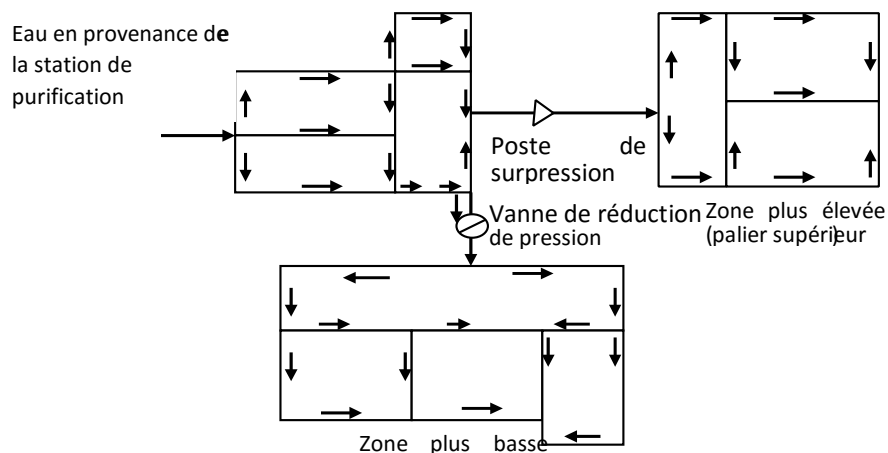
Il est constitué de réseaux indépendants, et permet d'éviter les hautes pressions, en cas de relief accidenté. Le réseau étagé est caractérisé par les différences de niveau très important; ce qui fait que la distribution de l'eau par le réservoir donne des fortes pressions au point le plus bas. Ce système nécessite une installation d'un réservoir intermédiaire qui permet de réguler la pression dans le réseau. Avec le réseau étagé, il est possible, de constituer des réseaux indépendants avec une pression limitée aux environs de 40 mètres d'eau (Hartem, N., 2020).

Figure 5: Schéma d'un réseau de distribution en eau potable étagé

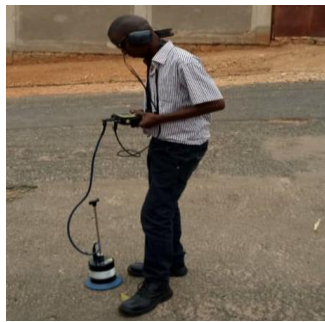
Pour détecter les fuites, on place à chaque entrée du quartier un macro compteur qui permet de déterminer le volume d'eau entrant. La somme des volumes sur les compteurs des consommateurs permet de constater s'il y a eu des fuites ou pas et l'appareil acoustique appelé PRIMAYER est utilisé pour localiser l'endroit où la fuite est apparue (figure 7).

Figure 7: Primayer, appareil acoustique de détection des fuites.

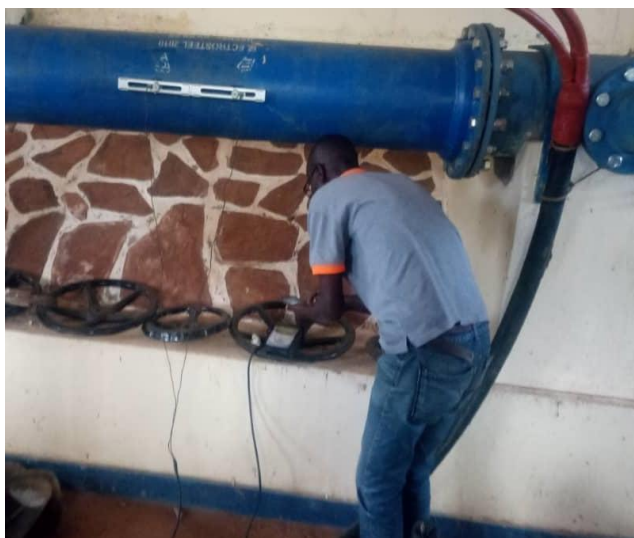
Figure 8 : Montage d'un débitmètre

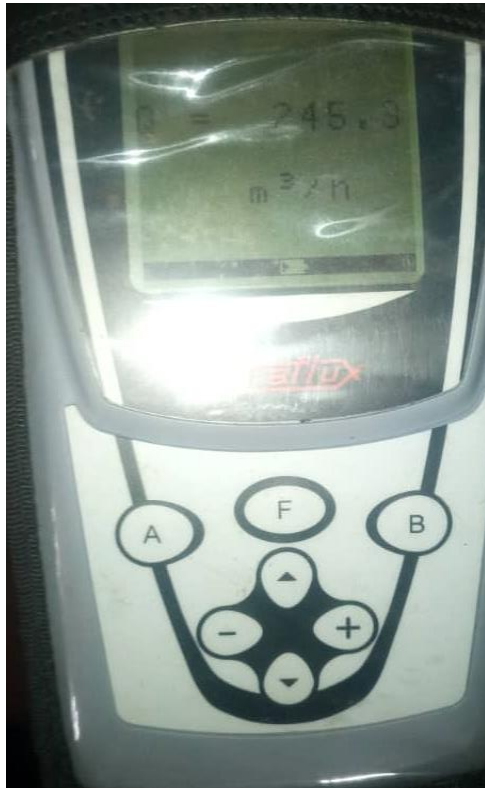
Le débitmètre est aussi utilisé pour déterminer le volume d'eau qui circule dans une conduite (figure 9).

Figure 9: Débitmètre

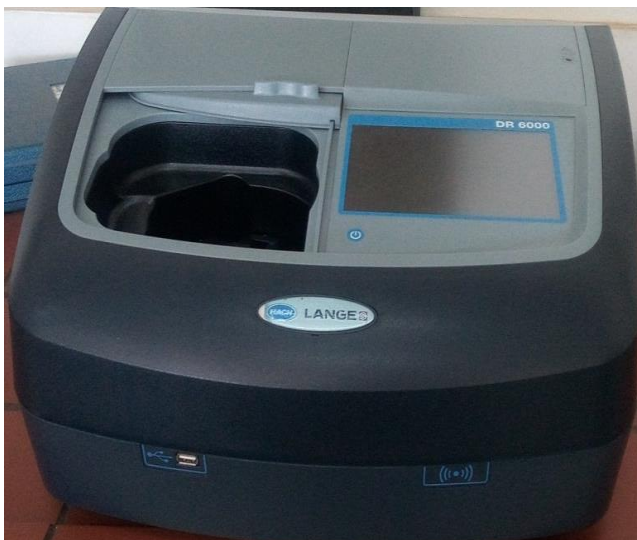
Figure10 : spectrophotomètre DR 6000

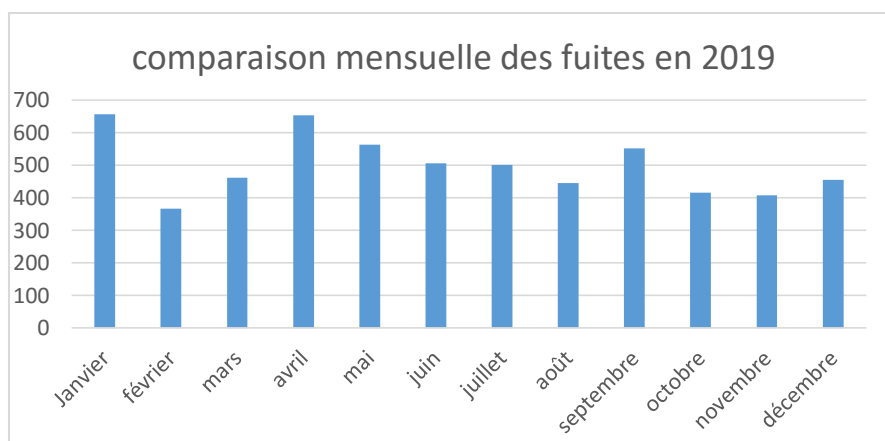
Figure 15: Comparaison mensuelle des fuites en 2019.

D'après les données de la figure 15, nous constatons que les mois de janvier et Avril ont eu lieu plus de 600 fuites pour l'année 2019 et en février, 366 fuites ont été enregistrées comme nombre le plus bas cette année.

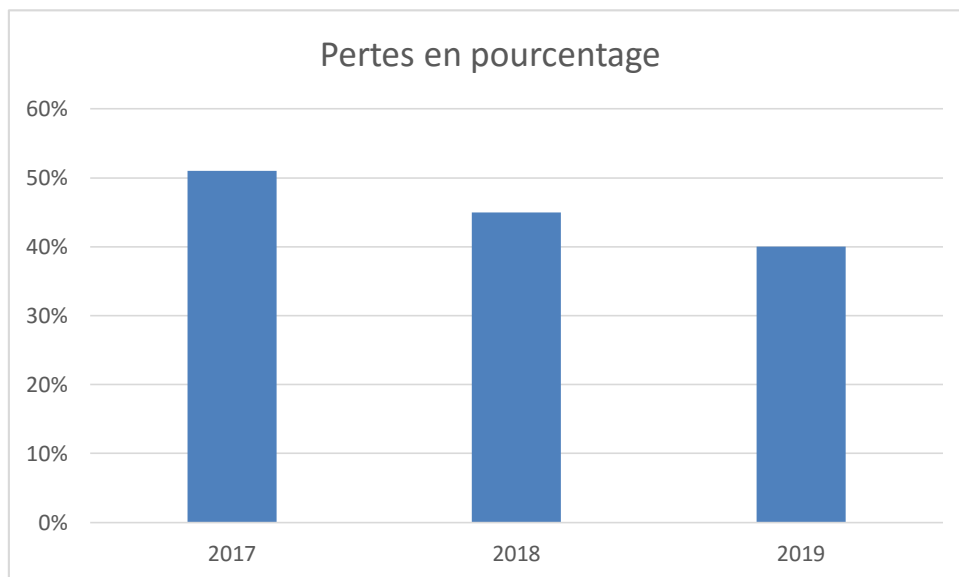
Figure 17: Comparaison annuelle de perte en eau.

D'après la figure 17, des pertes sont importantes en 2017 (51%) et vont en décroissant en 2018 (46%) et 2019 (40%). Ceci est certainement dû aux travaux d'entretien réalisés au cours de cette période. Avec cette diminution des fuites de 5,5%, on peut prédire qu'en dix ans, le rendement pourrait atteindre 100% si la fréquence de réduction des fuites reste constante.

La figure 17 fait une comparaison annuelle des pertes en eau sur les 3 années successives.

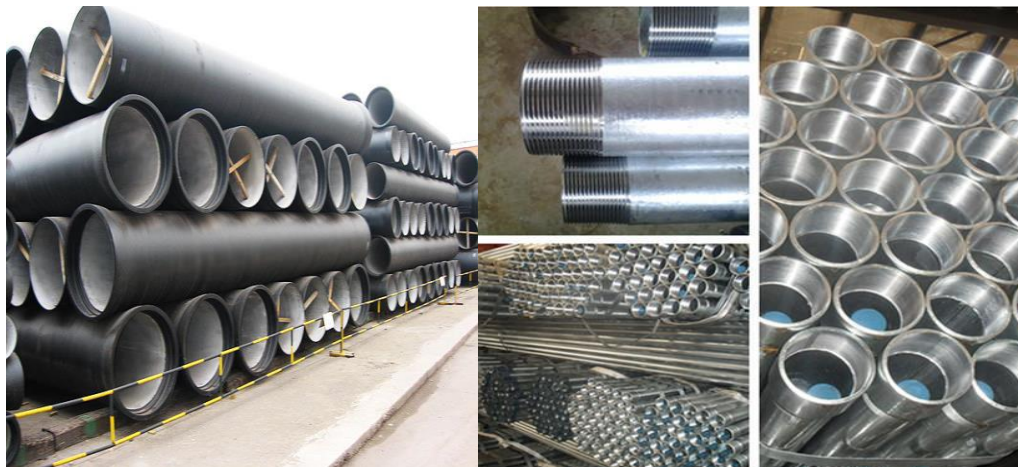
Annexe 2 : Canalisation en fonte ductile (à gauche) et Canalisation en acier galvanisé à (droite)

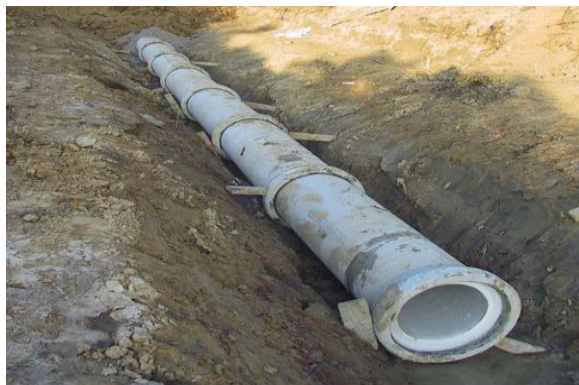
Annexe3 : Le tuyau en Béton armé à âme en tôle

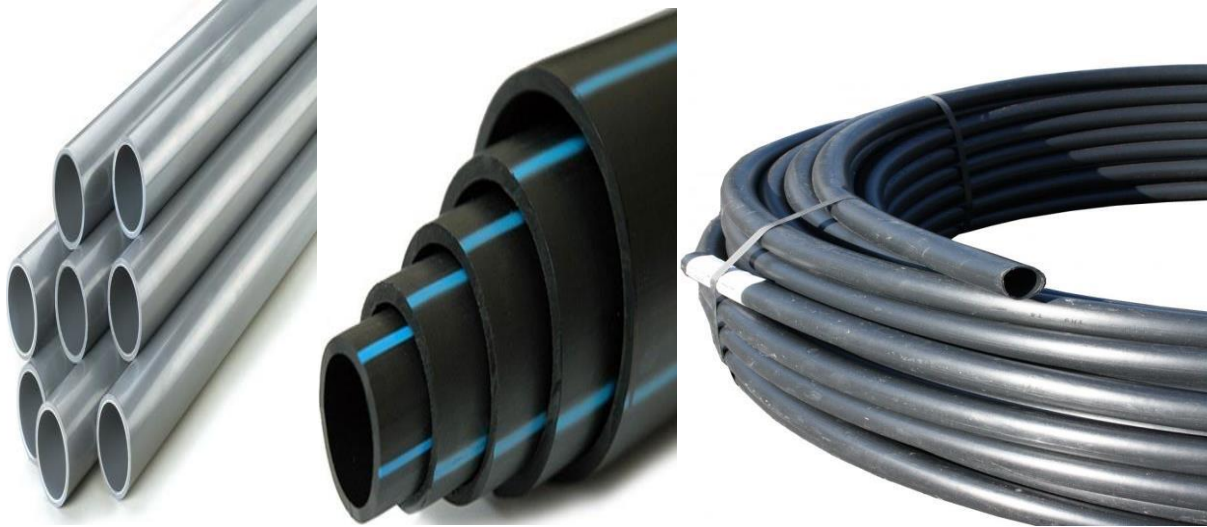
Annexe 4 : Les tubes PVC (PolyChlorure de Vinyle) , tubes en polyéthylène haute densité et tuyau polyéthylène basse densité

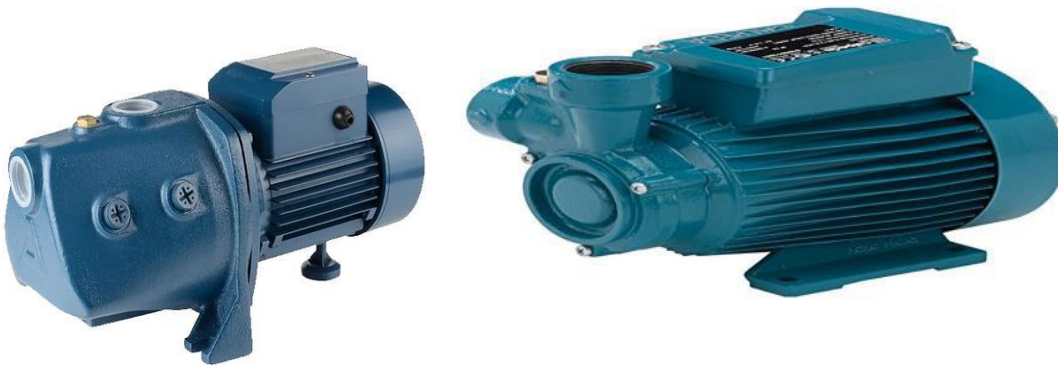
Annexe 7 : Marquis pompe à eau mjm101x Figure10.b : Pompe de surface Calpeda CT 60
