**Rôle des changements climatiques dans l'amplification  
de l'érosion fluviale de la ville de Bujumbura**

**ROLE DES CHANGEMENTS CLIMATIQUES DANS L'AMPLIFICATION  
DE L'EROSION FLUVIALE DE LA VILLE DE BUJUMBURA**

**Diplôme de Master en Sciences et Gestion Intégrée de l'Environnement (MSGIE)**

**Bujumbura, Octobre 2020**

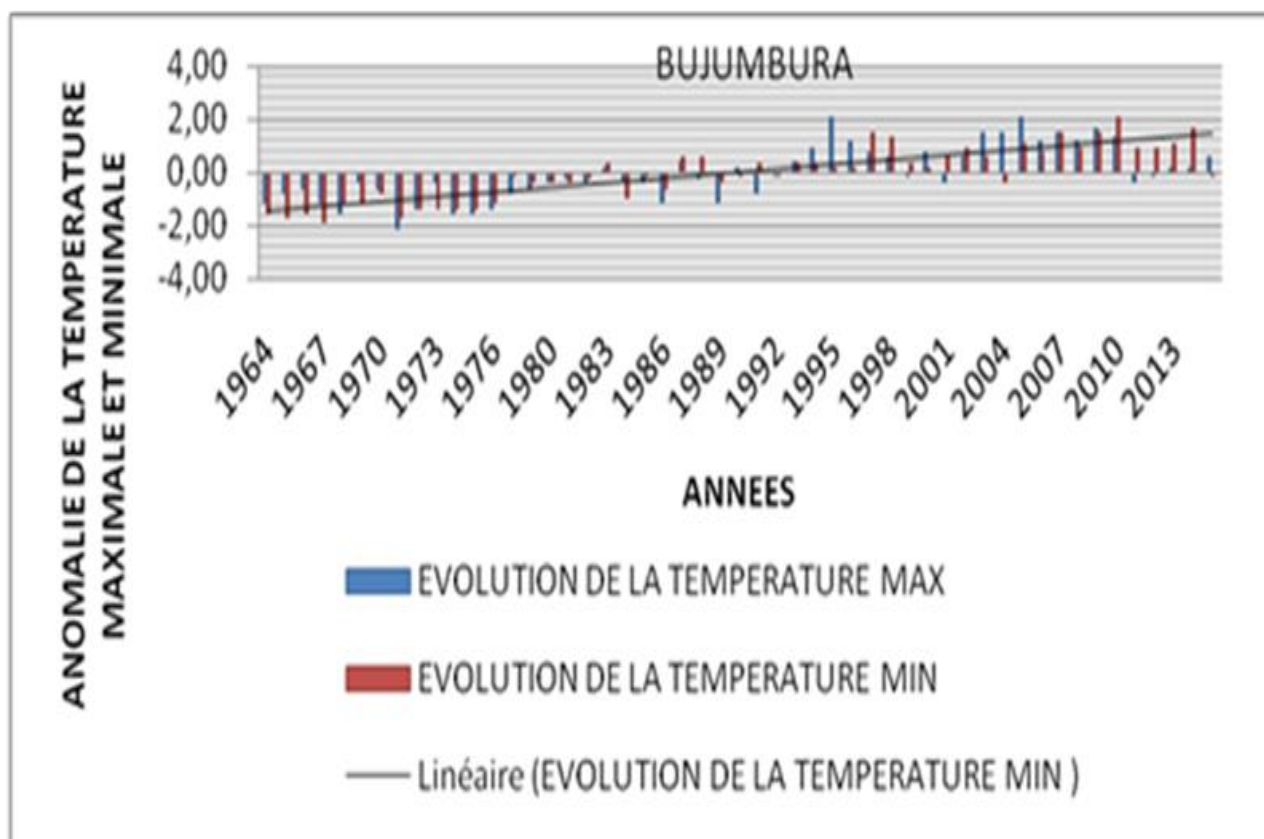
**Figure 1: Evolution de l'écart à la normale de la température minimale période (1964-2015) de Bujumbura**

Toutes les analyses de la température (analyse de l'évolution de la température interannuelle, inter-décennale et inter-normale) nous montrent que les températures enregistrées à la station Bujumbura ont une tendance à la hausse.

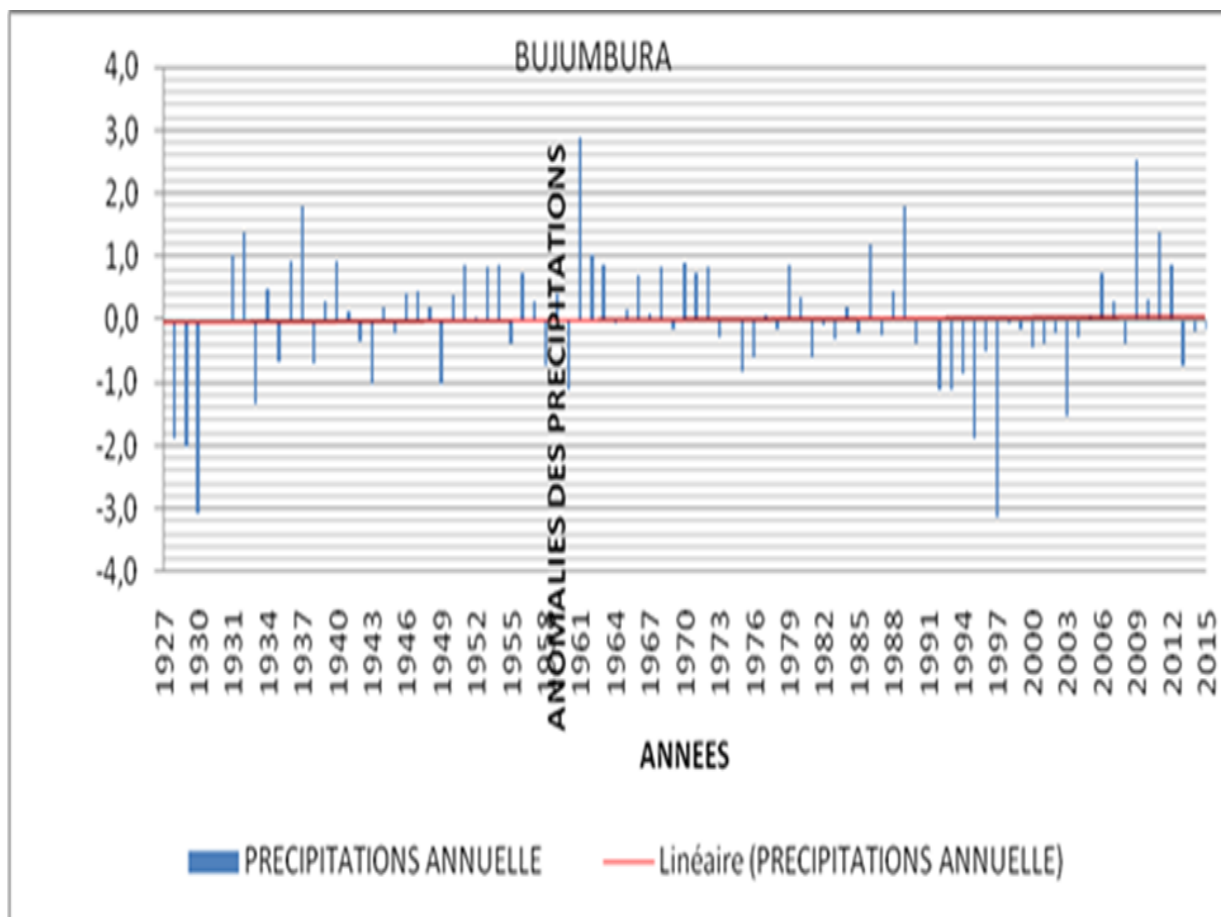
**Figure 2: Evolution des précipitations interannuelles (1931-2015) à la station de Bujumbura-Aéroport**

Une analyse inter-normale des précipitations nous montre une succession de la période humide respectivement 1931-1960, 1941-1970, 1951-1980, 1961-1990 ; Avec un record de la hausse des précipitations durant la normale 1951-1980 suivi par la normale 1961-1990. Ces périodes humides ont été suivies par la succession des périodes sèches (normale 1971-2000, 1981-2000 et 1996-2015).

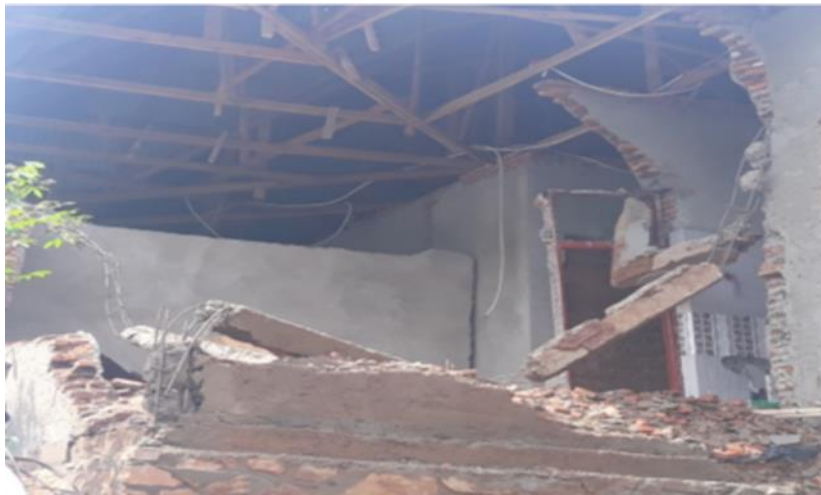
**Figure 4: Conséquence du cisaillement du sol au quartier Uwinterekwa. Sabushimike, le 14 mai 2015**

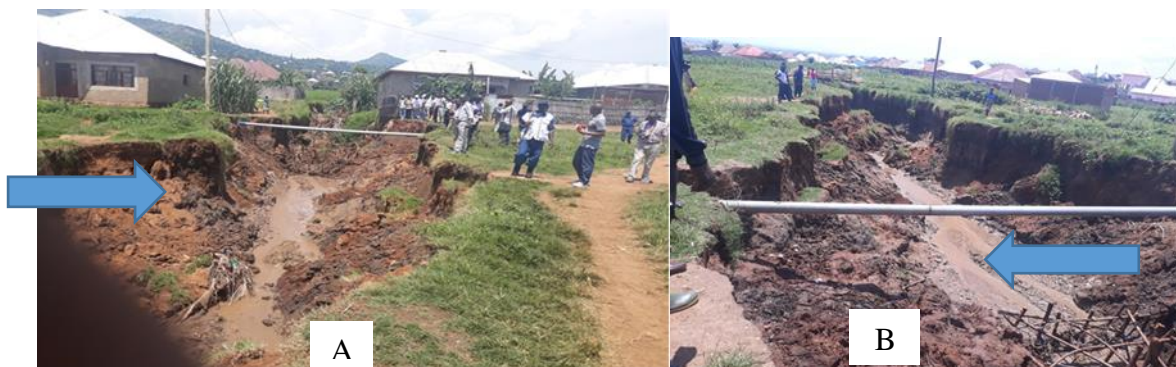
**Figure 5: Conséquences de l'éboulement des berges du ravin Nyamanogo. Photo Sabushimike, le 21 Avril 2005**

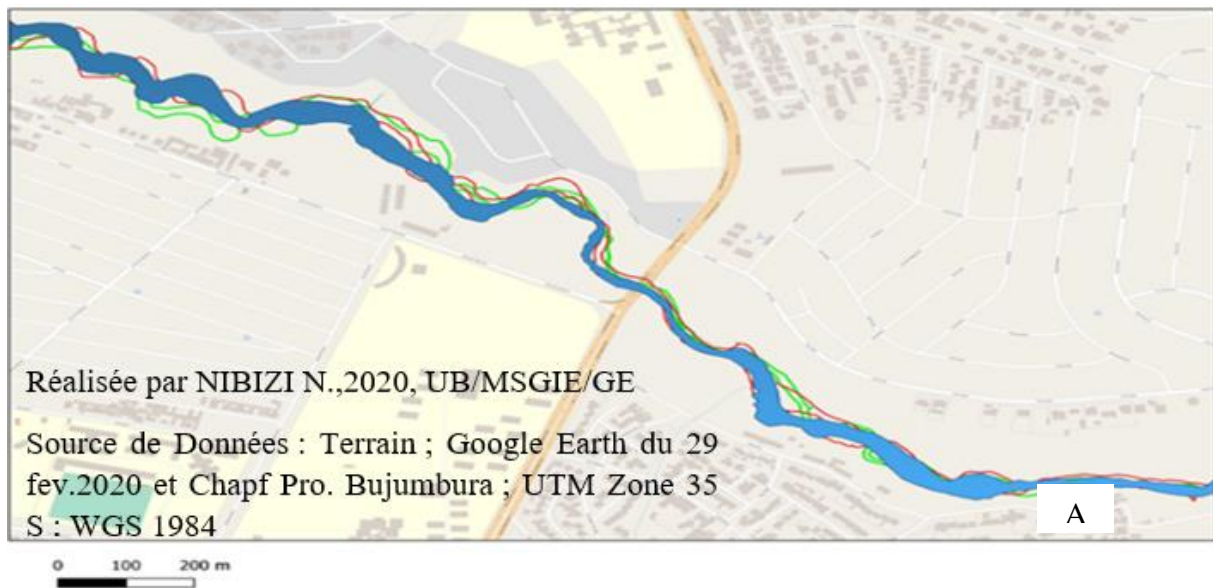
Figure 8 : Illustration de l'élargissement et de déplacement des berges de la rivière Ntakangwa au quartier Kigobe (A et B)

Les berges de la rivière Ntakangwa étaient protégées à certains endroits, mais cela n'empêchait pas qu'elles soient emportées par l'eau. C'est le cas des berges attenantes au quartier Kigobe sud, dans la zone Gihosha ou au quartier Jabe de la zone Bwiza. Cette rivière a déjà emporté des maisons.

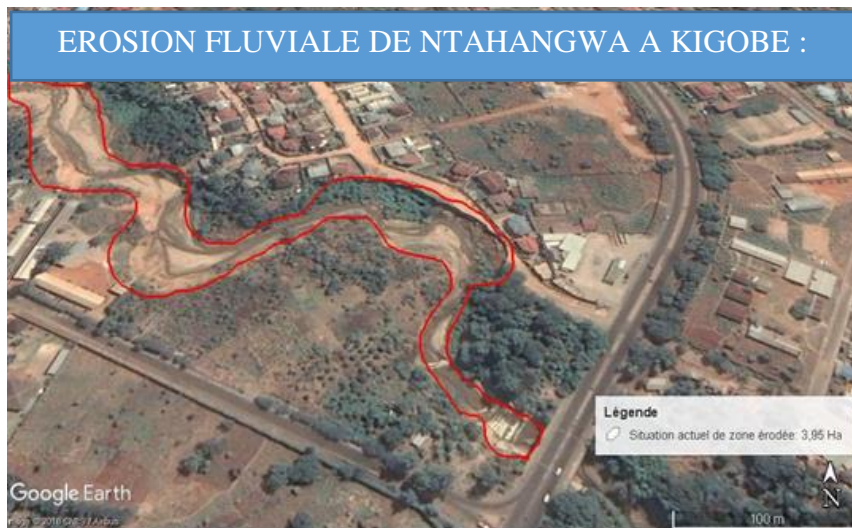
**Figure 9: État 2018 de l'érosion hydrique de la rivière Ntakangwa dans le quartier de Kigobe**

La comparaison de la situation de 2005 à celui 2018 nous montre que juste une période de 13 ans, on note une forte différence dans l'examen de la carte satellitaire. En effet, l'érosion n'est pas prononcée, les berges sont boisées et les quartiers sont non habités (Fig. 9). Il y a lieu de s'interroger sur l'action de l'homme sur l'exacerbation de ce risque. Mais ce qui est évident est qu'avec les changements climatiques, les pluies diluviennes enregistrées dans les hauteurs surplombant la ville de Bujumbura seraient la cause principale.

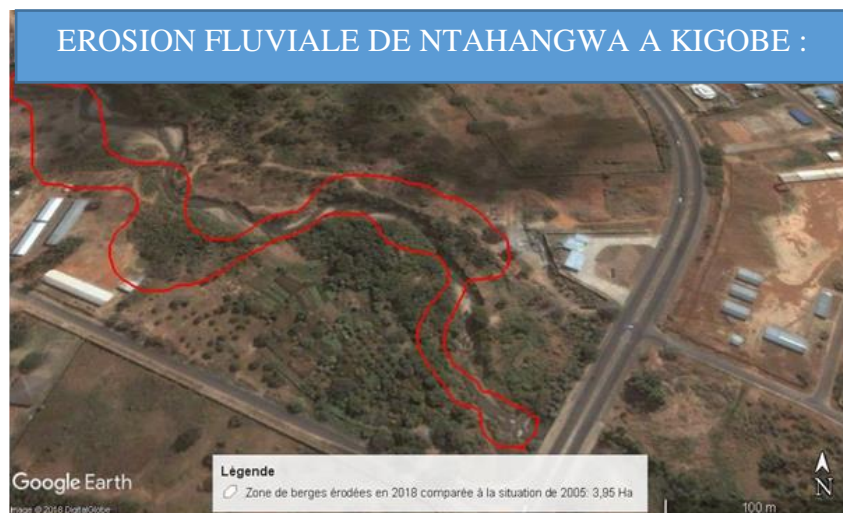
**Figure 10: État 2005 de l'érosion hydrique de la rivière Ntakangwa dans le quartier de Kigobe**

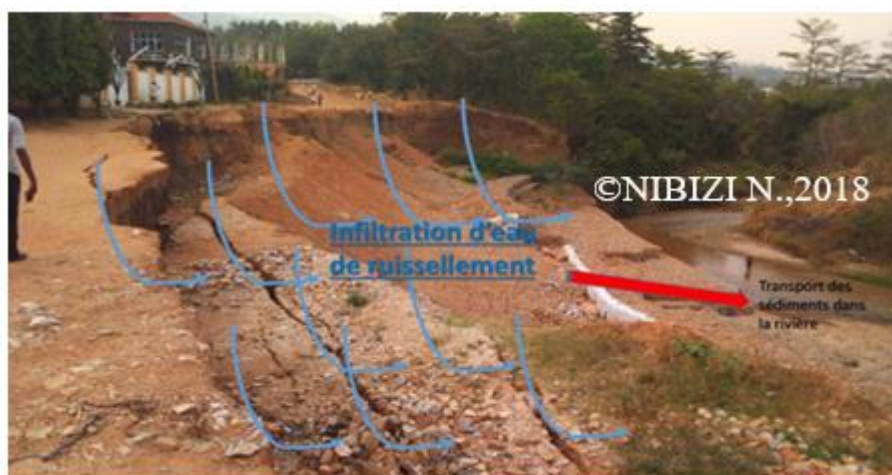
Les tensions de scission qui se faisaient aux berges de la rivière Ntakangwa lors des écoulements hypodermiques avaient déjà créé des fractures dans les maisons et clôtures. Les tentatives de stabilisations avec de gabions avaient échoué et étaient abandonnées.

**Figure 12: Fissurations dues aux écoulements hypodermiques, érosion latérale. Tentative échouée de stabilisation. Photo Nibizi, le 24 août 2018**

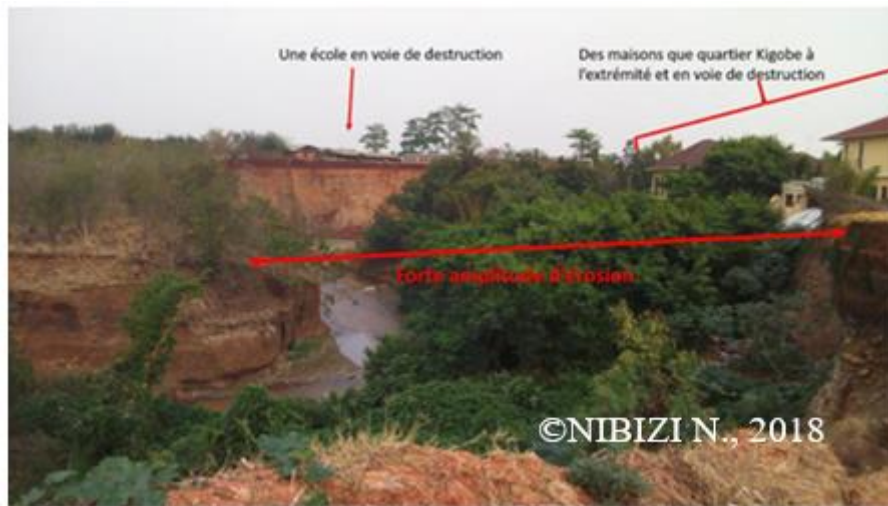
**Figure 13: Glissements des berges de la rivière Ntakangwa au quartier Kigobe. Photo Nibizi, le 24 août 2018**

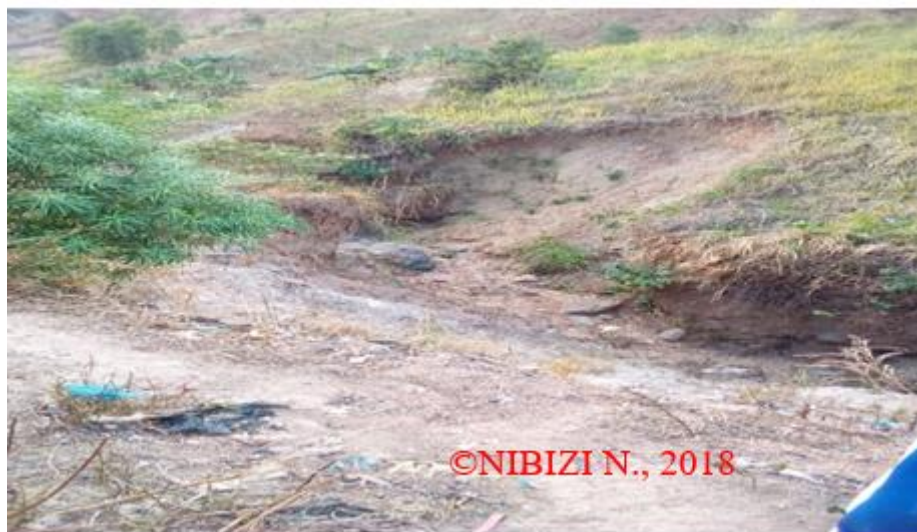
**Figure 14: Ravin à côté de la route au quartier Mugoboka I. Photo Nibizi le 13 septembre 2018**

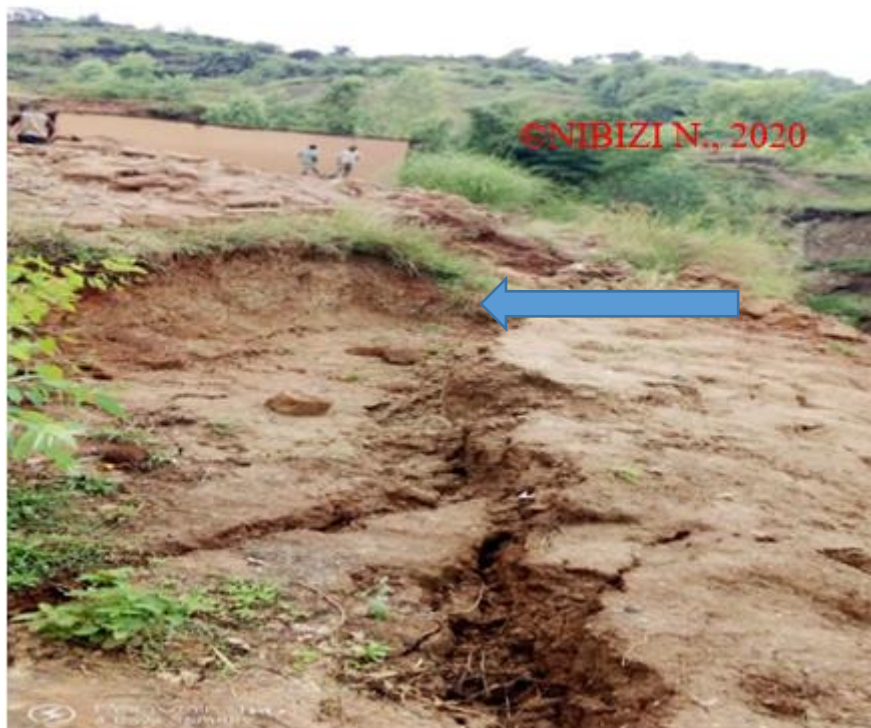
Figure 16: Glissement de terrain au quartier Busoro (Kanyosha). Photo Nibizi, le 25 avril 2020

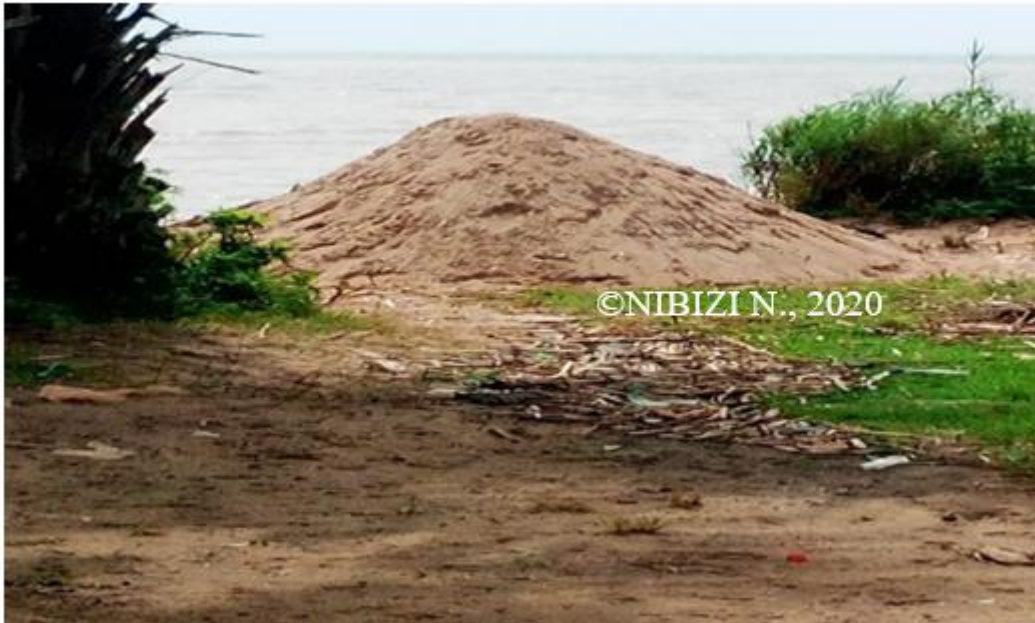
**Figure 17: Ensablement dans le ravin de Kizingwe (Kanyosha). Photo Nibizi le 29 février 2020**

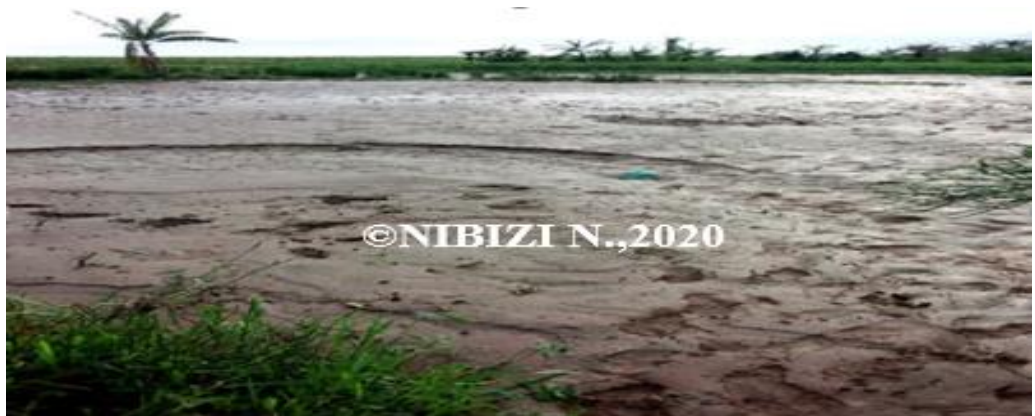
**Figure 18: Envaseement des rizières dans les marais du quartier Gisyo. Photo Nibizi, le 29 février 2020**

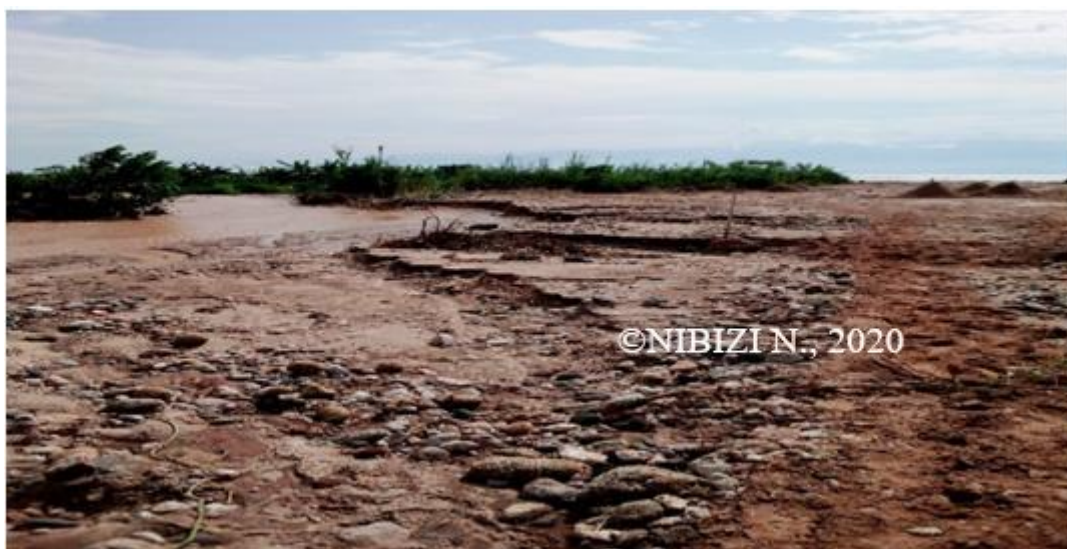
**Figure 21: Ravin Kizingwe à Kanyosha. Photo Nibizi, le 29 février 2020**

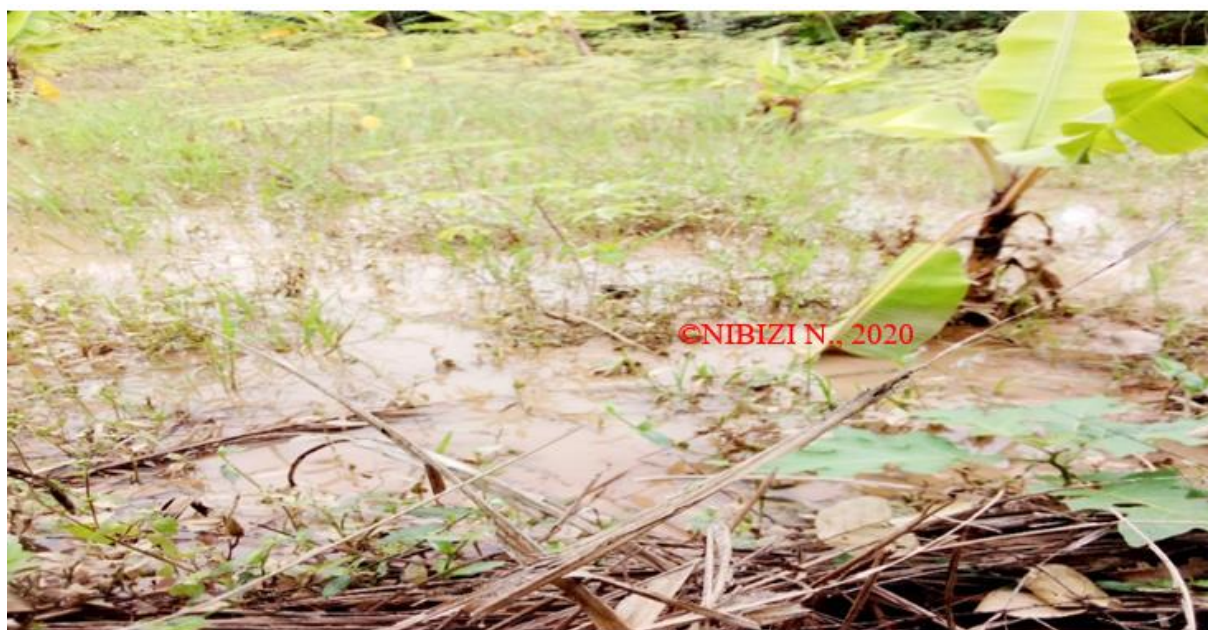
Dans le secteur de l'agriculture, il y a toujours le conflit entre ce dernier et l'urbanisme. Et pour cela, à cause d'une mauvaise gestion des eaux, quelques champs sont emportés et inondés par l'érosion.

**Figure 22: Inondation des champs à Ruziba par la rivière Mugere. Photo Nibizi, le 29 février 2020**

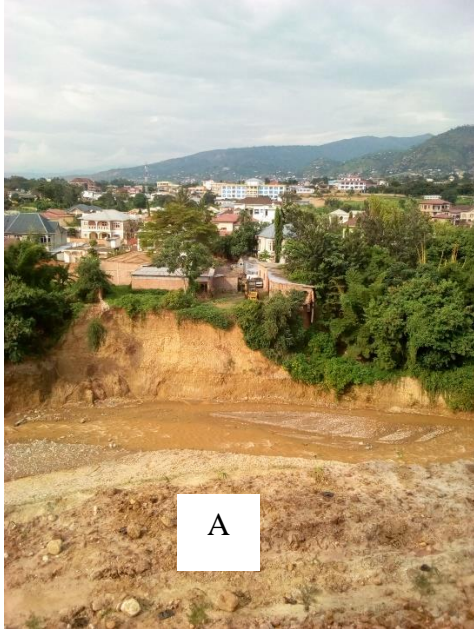
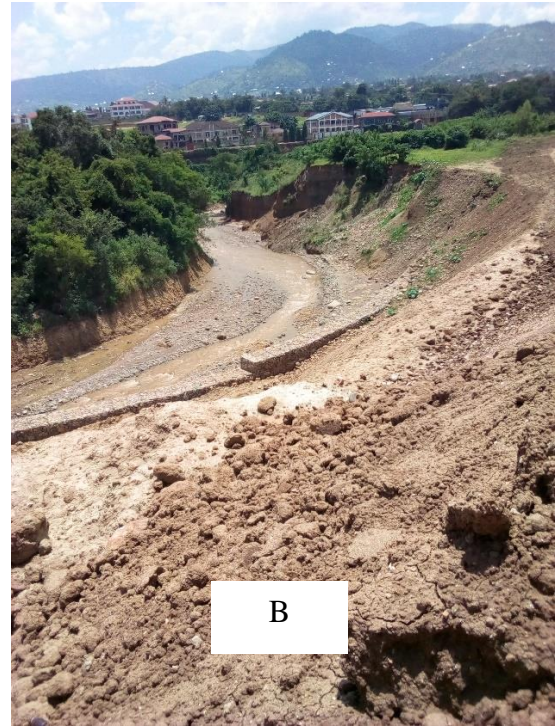
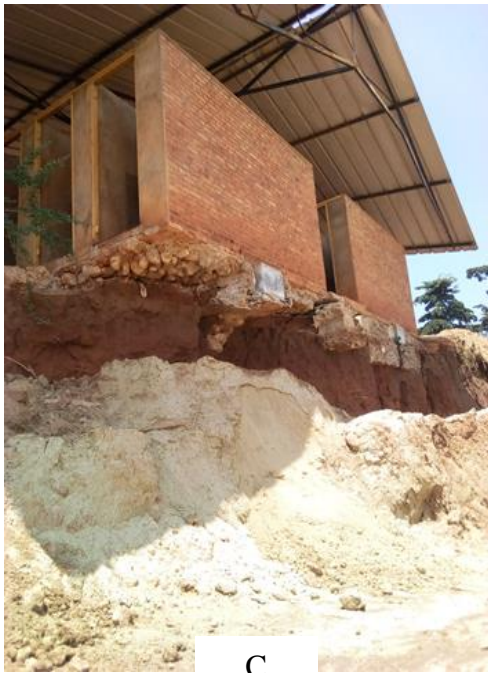
**Figures (ABC) : Des maisons en danger d'érosion au quartier Kigobe. Photo Nibizi le 03 mars 2019**

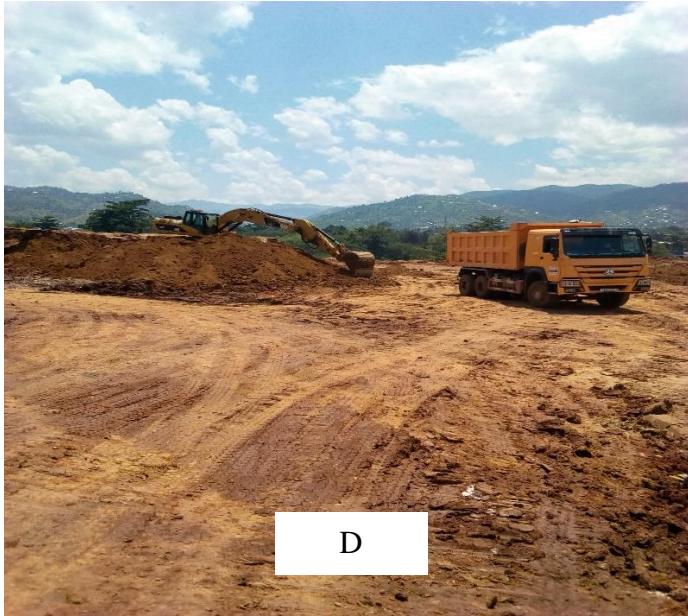
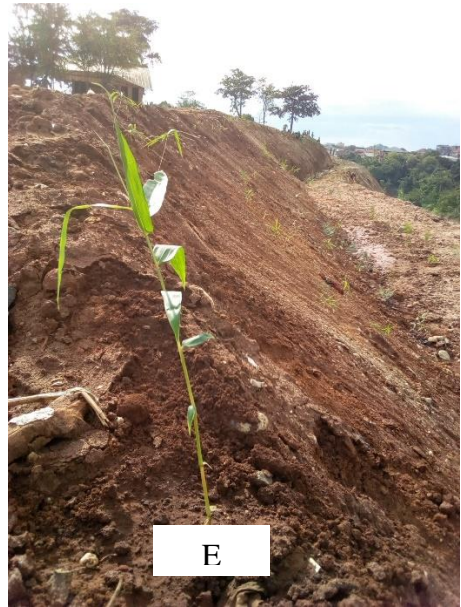
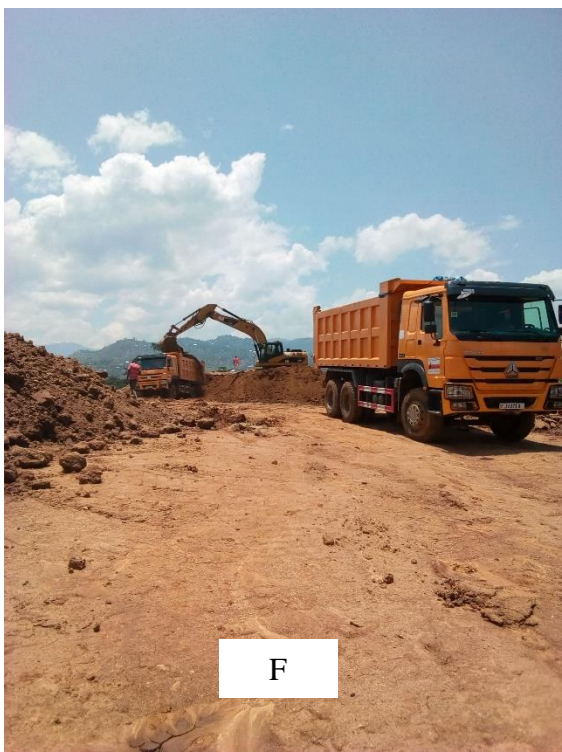
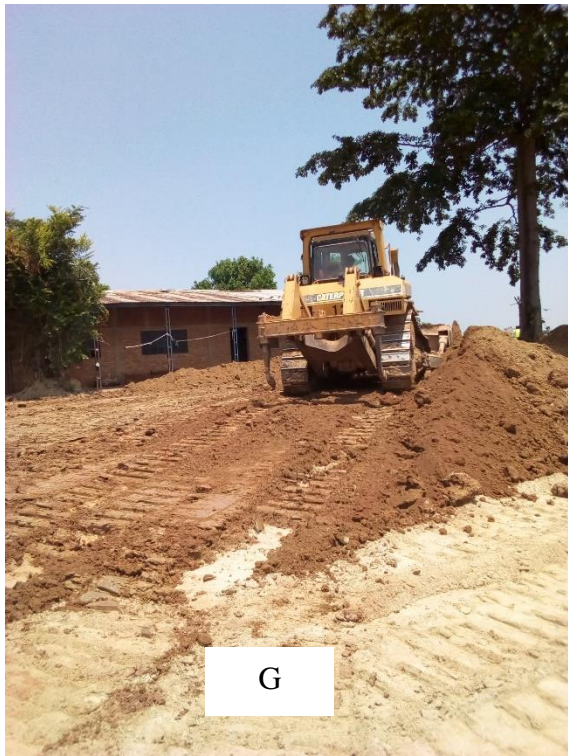
**Figures (DEFG) : Tentative de stabilisation des berges de la rivière Ntchangwa. Photo Nibizi le 03 mars 2019**
