# Rôle des changements climatiques dans l'amplification de l'érosion fluviale de la ville de Bujumbura

**Mémoire présenté et défendu publiquement en vue de l'obtention du:**

**Diplôme de Master en Sciences et Gestion Intégrée de l'Environnement (MSGIE)**

**Bujumbura, Octobre 2020**

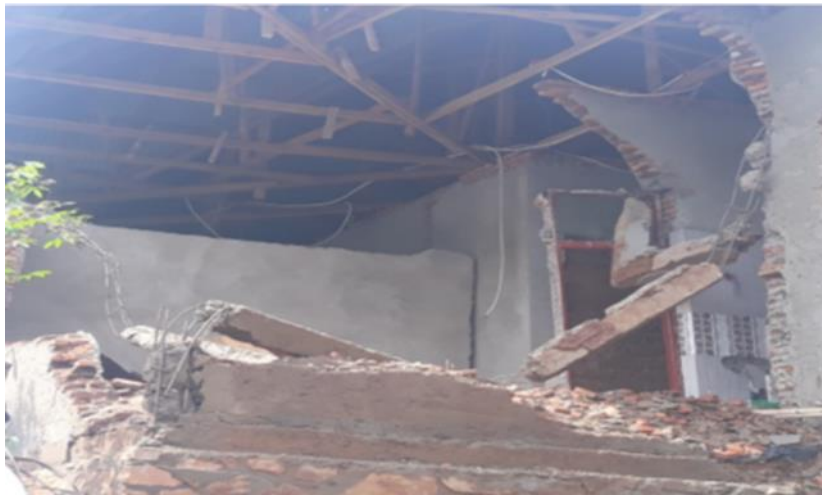
**Figure 4: Conséquence du cisaillement du sol au quartier Uwinterekwa. Sabushimike, le 14 mai 2015**

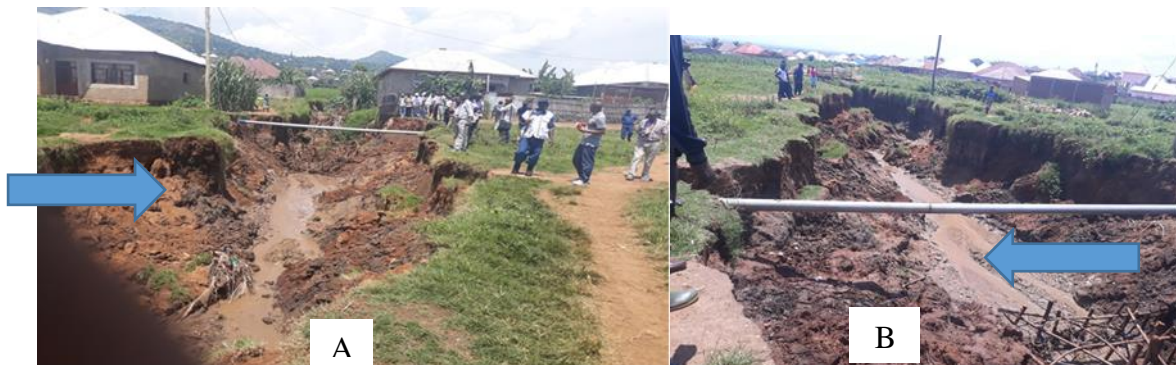
**Figure 5: Conséquences de l'éboulement des berges du ravin Nyamanogo. Photo Sabushimike, le 21 Avril 2005**

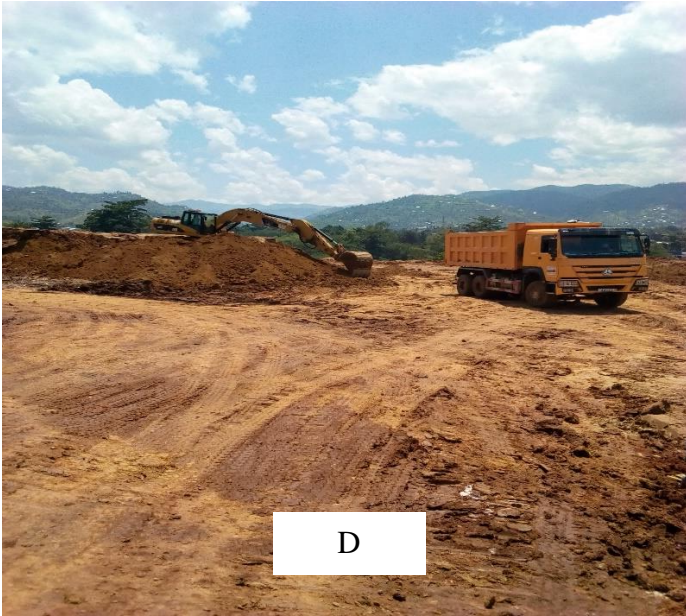
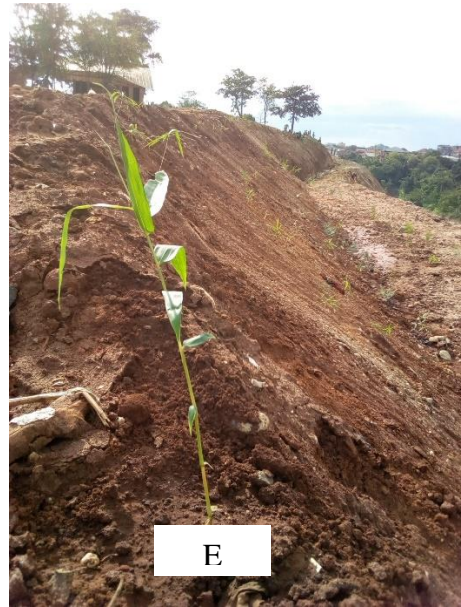
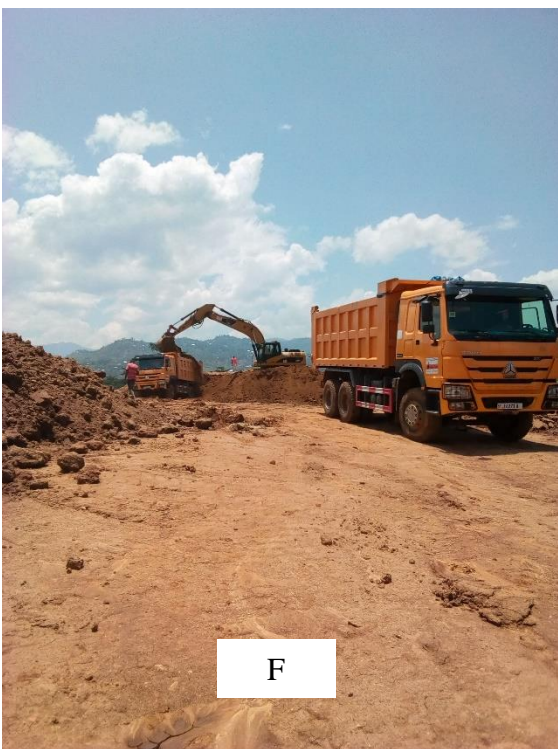
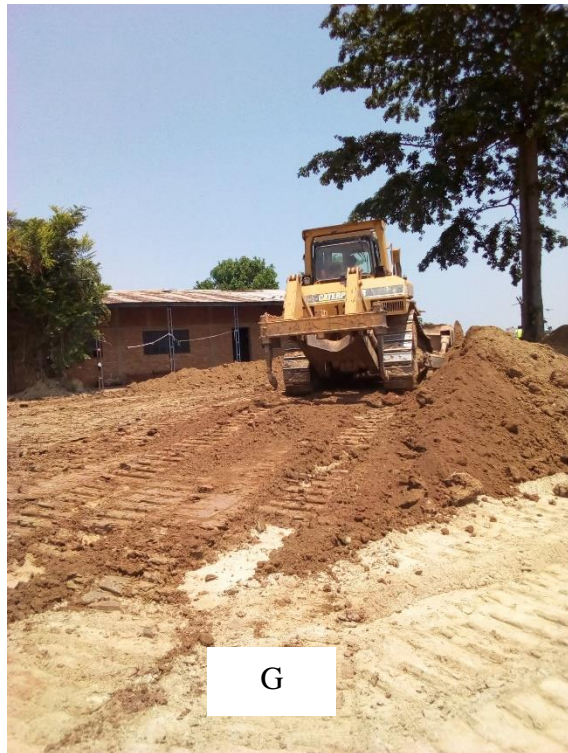
**Figures (DEFG) : Tentative de stabilisation des berges de la rivière Ntchangwa. Photo Nibizi le 03 mars 2019**
